San Juan de Pasto, 25 de Febrero 2019

INFORME TÉCNICO No.:	N.A
INFORME DE SEGUIMIENTO No.:	034
REFERENCIA:	MOVIMIENTO EN MASA
FECHA DE VISITA:	21 DE FEBRERO DE 2019
MUNICIPIO:	SAN PEDRO DE CARTAGO
SECTOR:	VEREDAS MARTIN, CHIMAYOY ALTO, YANANGONA Y LA ESTANCIA
COORDENADAS:

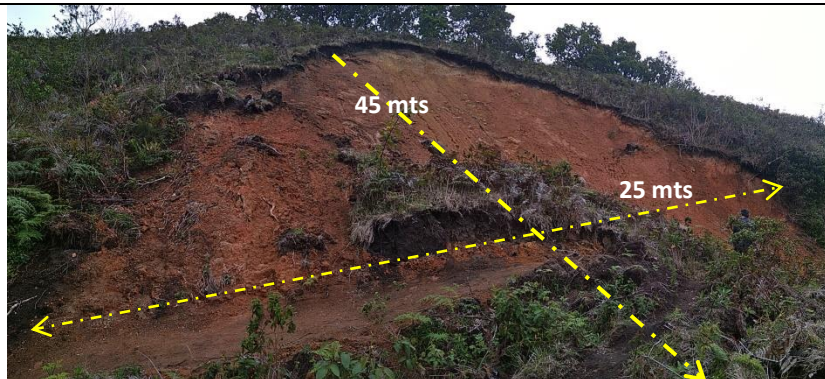
En la vereda la Mina sector las Chozonas en el punto con coordenadas N: 663011 – E: 998651 a una altura de 2.678 m.s.n.m se observa un deslizamiento de gran magnitud, el cual inhabilito una carretera, el material de este deslizamiento corresponde a arenitas conglomeráticas que se encuentran altamente meteorizadas, formando suelos moderadamente arcillosos de color rojizo, con una humedad y plasticidad media; sobre esta unidad se encuentran de manera discordante capas de cenizas de aproximadamente 1.50 metros de espesor, esta capa es matriz soportada, con una matriz de grano fino de color amarillo, deleznable y poco compacto, con plasticidad nula y baja humedad, los clastos corresponden a gravas poco redondeadas y angulares, por encima se observa la formación de una capa de materia orgánica de color café oscuro de aproximadamente 45 cm. El deslizamiento en este punto mide aproximadamente 45 metros de longitud tomados desde la corona hasta el pie, un largo de 25 metros y un espesor aproximado de 6 metros, con un material desplazado de aproximadamente 13.500 m³ (Imagen 1).

Imagen 1. Deslizamiento Vereda La Mina.

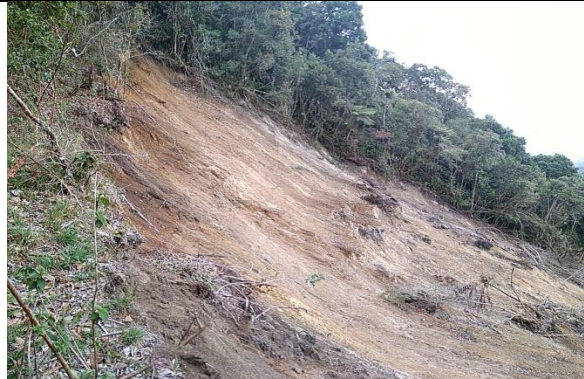
En este mismo sector en el punto con coordenadas N: 663228 – E: 998954 a una altura de 2.735 m.s.n.m, se observa un deslizamiento, donde el material son arenas de color amarillo – rojizo, se observa caída de material vegetal (Imagen 2). Estos deslizamientos se ubican en la parte alta de las veredas Martín y Chimayoy alto, por lo cual el material desplazado podría llegar a las viviendas y cultivos ubicados en la parte baja de estas veredas, en las laderas de estas veredas se observan diversos deslizamientos que pueden afectar los cultivos, viviendas y vías de comunicación, puesto que en estos sectores afloran principalmente rocas sedimentarias de la Formación Esmita y Formación Mosquera, las cuales debido a procesos erosivos y denudativos generan materiales blandos limoarenosos y limoarcillosos, con una humeada baja, plasticidad media, con consistencia media a alta y una meteorización media a alta que genera suelos residuales de color amarillo y rojizo. El aporte de agua en épocas de lluvia hace que estos materiales se saturen y se generen deslizamientos.

Imagen 2. Deslizamiento Vereda La Mina

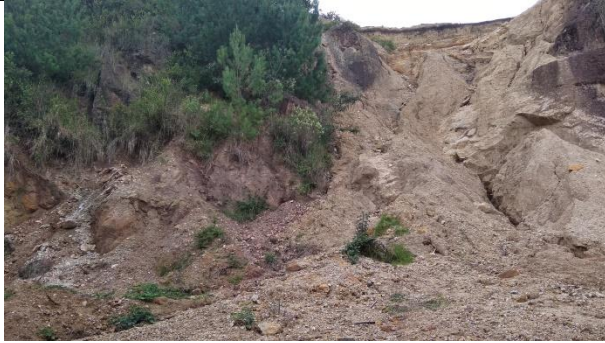
Sobre la vía que conduce a las veredas Chimayoy Alto, Yanangona, La Estancia y Las Acacias se presentaron varios deslizamientos, los cuales causaron varias afectaciones como el taponamiento de vías, daños en el acueducto, muros de contención, pérdida de banca y algunas viviendas y escuelas con daños estructurales (imagen 3 y 4).

Imagen 3. Deslizamiento vía que conduce de la vereda Martín a la vereda Chimayoy Alto

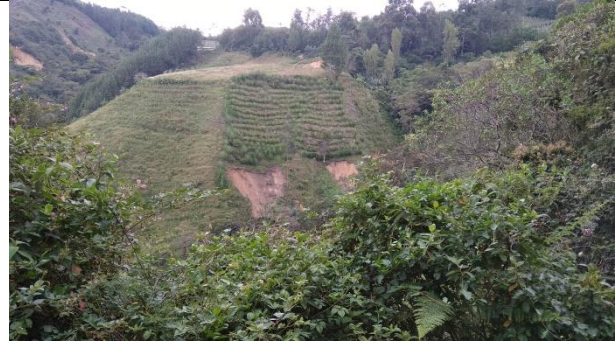
Imagen 4. Deslizamientos en laderas de la vereda Chimayoy Alto.

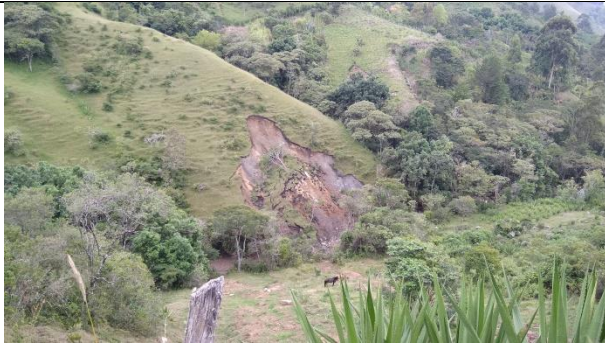
El material que se encuentra en estas veredas corresponde a arenas y arcillas con alto grado de meteorización, que se forman como producto de procesos erosivos y denudativos de la formación Mosquera, estos materiales son poco compactos, tiene una plasticidad media y son de color amarillo; en las laderas se observan procesos de reptación, el cual es un factor que favorece a la ocurrencia de estos fenómenos (Imagen 5).

Imagen 5. Procesos de reptación y deslizamientos. Vereda Yanangona.

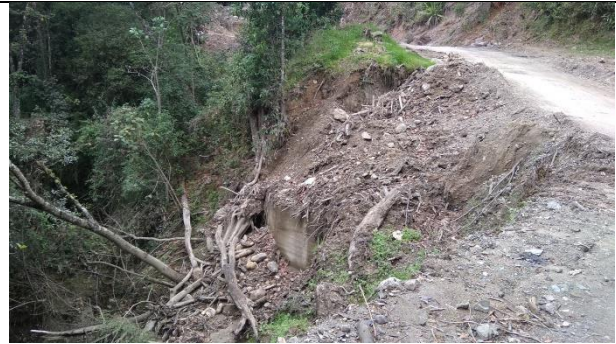
En el punto con coordenadas N: 661924 – E: 999727 a una altura de 2.284 m.s.n.m, en la Vereda Chimayoy Alto, sobre la quebrada El Salado ocurrió una avenida torrencial, este fenómeno se identifica debido a los escombros que se depositan sobre la carretera, los cuales corresponden a bloques de rocas, y vegetación, este evento ocasionó el colapso de un muro de contención y daños en la banca (Imagen 6 y 7).

Imagen 6. Daños de un muro de contención por la ocurrencia de Avenida Torrencial en la Quebrada El Salado.

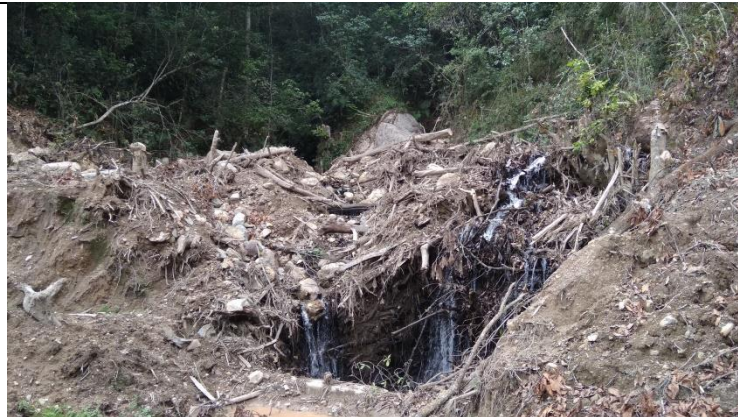
Imagen 7. Escombros de roca y material vegetal, por la ocurrencia de una Avenida torrencial en la vereda Chimayoy Alto quebrada El Salado.
