| CORPORACION AUTONOMA REGIONAL DE NARIÑO | SUBDIRECCIÓN DE CONOCIMIENTO Y EVALUACIÓN AMBIENTAL |
| Página: 1 de 9 | INFORME: MOVIMIENTOS EN MASA, AVENIDAS TORRENCIALES, INUNDACIONES Y/O INCENDIOS DE COBERTURA VEGETAL |

| INFORME DE SEGUIMIENTO No.: | C - 039 |
| REFERENCIA: | MOVIMIENTO EN MASA |

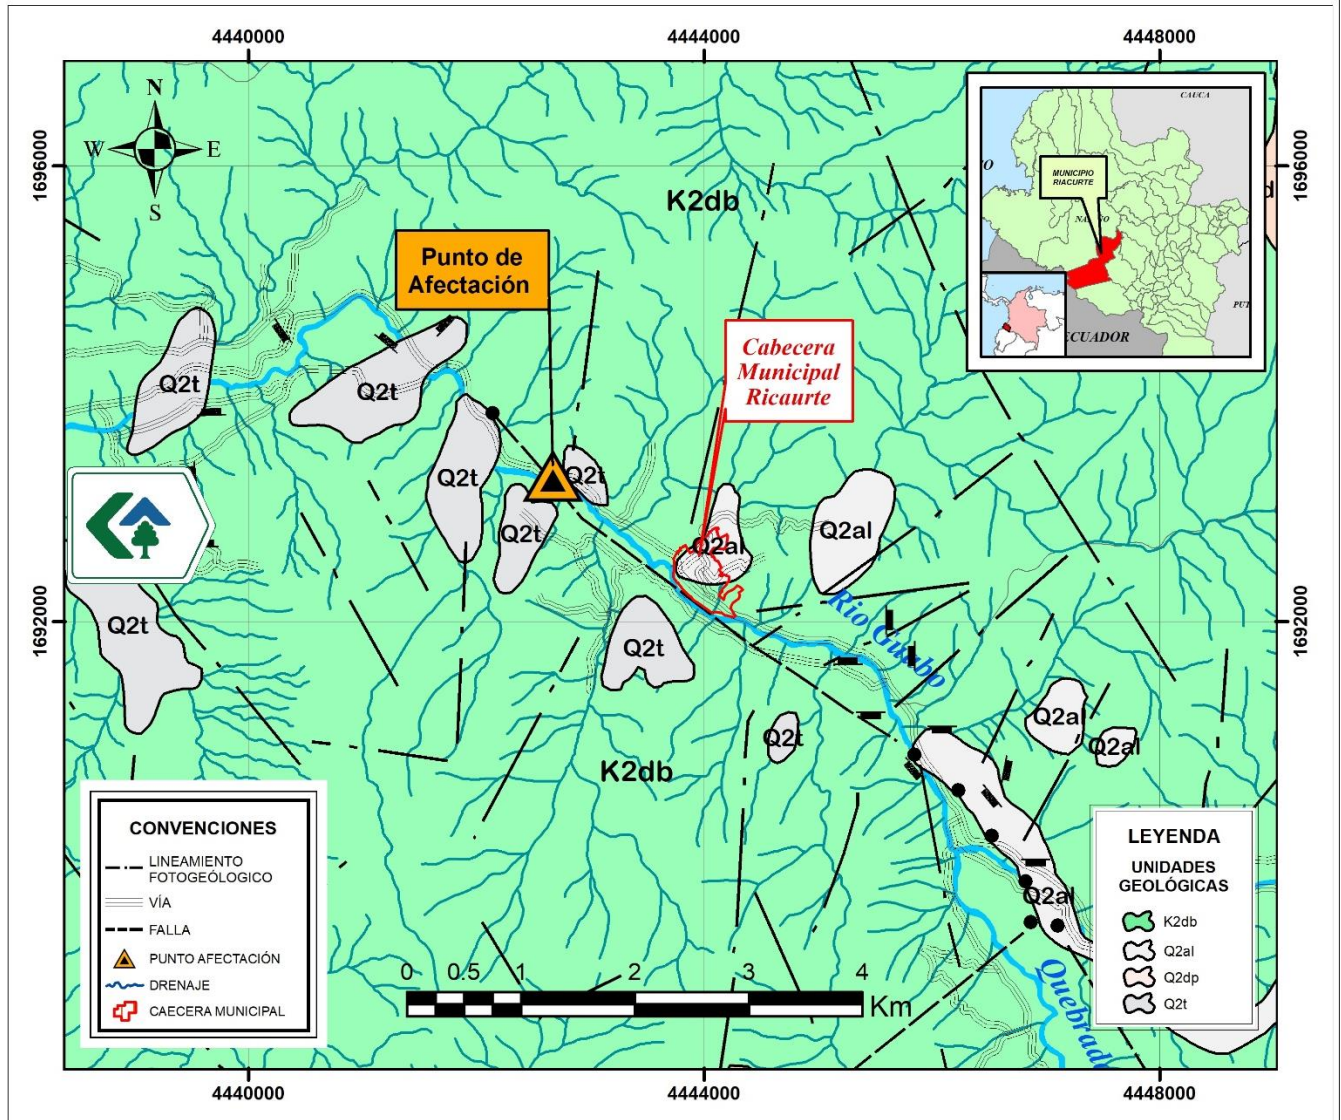
En este sentido, para describir la geología que aflora en el sector Chambú se tomó como base la plancha 428 de Túquerres a escala 1:100.000 del INGEOMINAS año 2002 (Figura 2), donde se observa que en su mayoría afloran rocas volcánicas básicas del Grupo Diabásico (K2db), conformado principalmente por basaltos y diabasas intercaladas en algunos sectores con capas de metasedimentos; son de color verde con variaciones a colores grisáceos, masivas en su mayoría y en algunos sectores se encuentran diaclasadas. Las rocas de este grupo presentan de moderada a alta meteorización, dando lugar a la formación de capas de saprolito de hasta 1 m de espesor y suelos residuales con textura arenosa – limoarcillosa de color pardo a rojizo, que tienen una humedad media – alta y poca consistencia.

Figura 2. Mapa de unidades geológicas del Municipio de Ricaurte. Tomado y modificado de la plancha 428 Túquerres de INGEOMINAS.

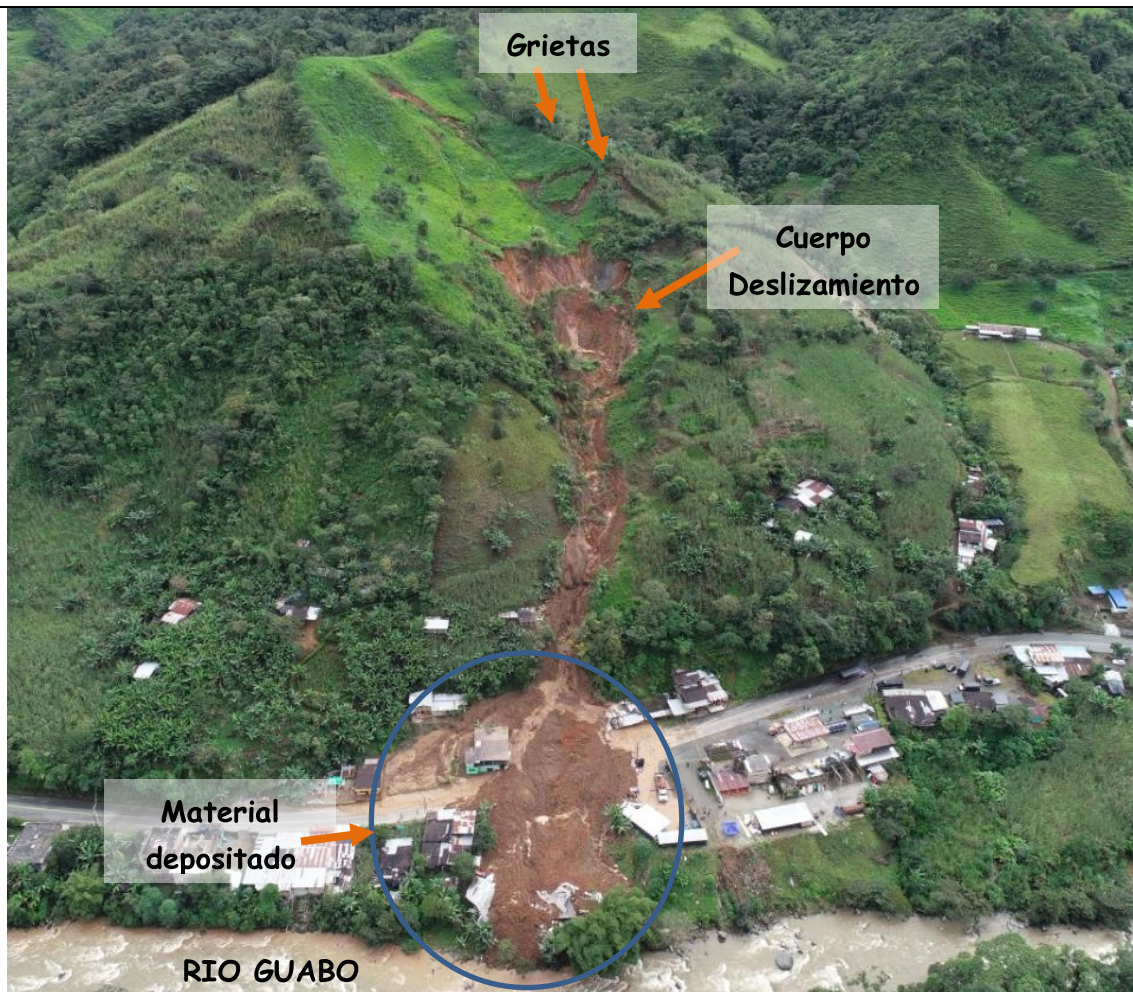
En la visita ocular al sector Chambú se pudo evidenciar que el material desprendido del cuerpo del deslizamiento se depositó sobre algunas viviendas y causó la destrucción de 4 de estas, pasando sobre la carretera principal inhabilitándola hasta depositarse sobre la margen del Rio Guabo, tal como se puede observar en las imágenes 1, 2 y 3.

Imagen 1. Vista general deslizamiento sector Chambú – Municipio de Ricaurte

De acuerdo con las observaciones en campo y fotografías aéreas suministradas por la alcaldía de Ricaurte, se pudo identificar que en el sector Chambú se presentó un deslizamiento de tipo rotacional

retrogresivo con una superficie de ruptura cóncava que en parte se debe a la morfología del terreno. El material que se observa son suelos residuales de color rojizo – marrón con textura arcillosa, con humedad media a alta y poco compacta, como producto de la meteorización de rocas volcánicas que afloran en el sector, de igual manera se observa un suelo color grisáceo hacia la corona del talud, que posiblemente corresponde a la meteorización de rocas sedimentarias que afloran en el sector.

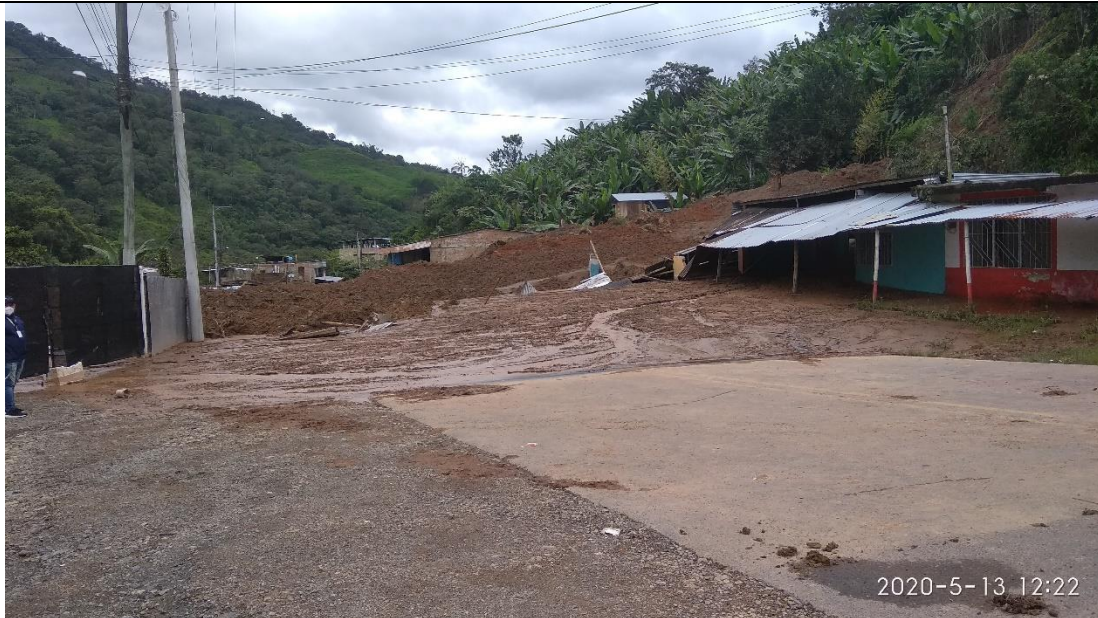
Imagen 2. Material desplazado – Viviendas destruidas y vía a Junín

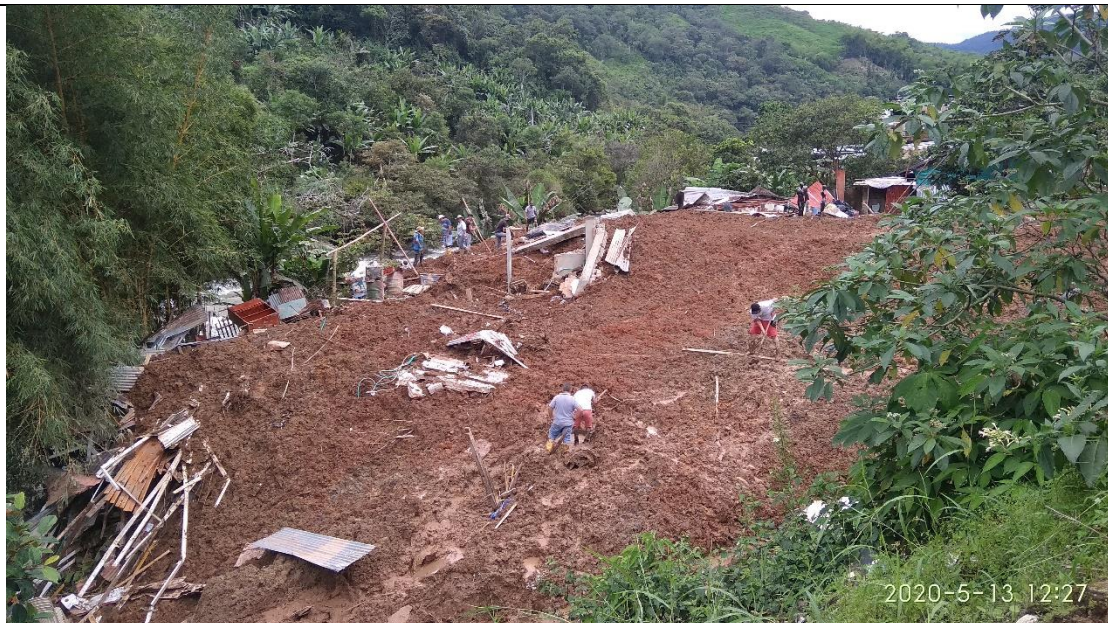
Imagen 3. Depósito de material sobre el río Guabo.

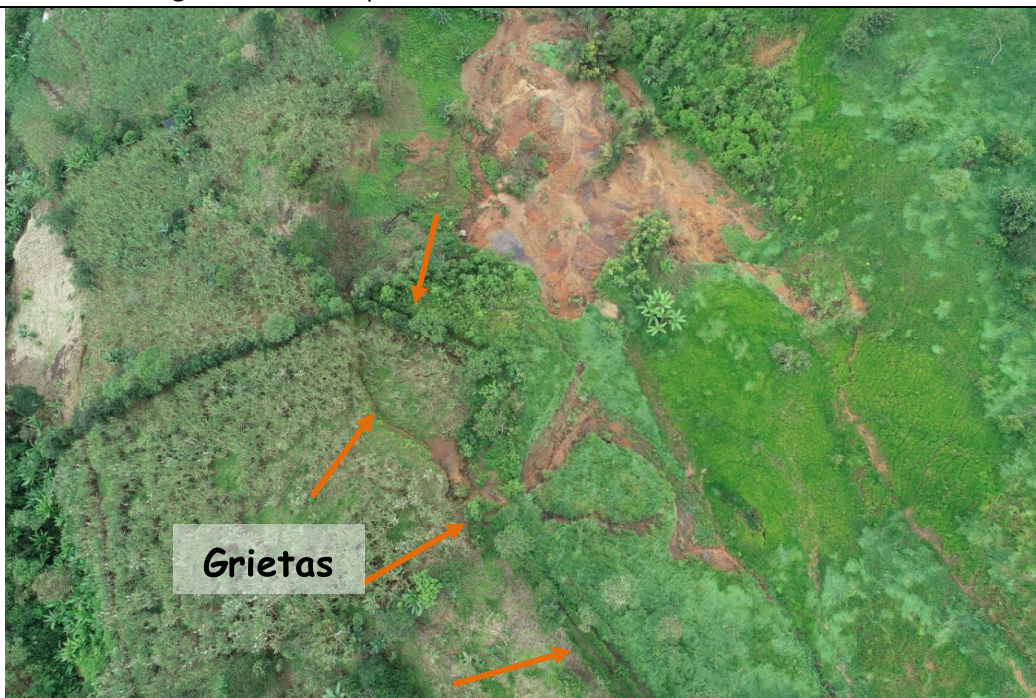
Con base en la interpretación de fotografías aéreas y los relatos de los habitantes del sector y funcionarios de la alcaldía, se puede identificar que hacia la corona del deslizamiento se presentan algunas grietas de gran extensión que indican la posibilidad de nuevos movimientos del terreno, tal como se observa en la imagen 4.

Imagen 4. Grietas parte alta del talud – Corona deslizamiento.

- Se recomienda a planeación Municipal, restringir el uso del suelo en cuanto a usos agrícolas, puesto que estas actividades aceleran los procesos erosivos y de reptación, haciendo que se generen nuevos deslizamientos en las laderas.
- Debido al estado activo que presenta el proceso de remoción en masa, se recomienda al CMGRD del Municipio de Ricaurte, realizar control y monitoreo antes, durante y después de las épocas de más lluvia en el sector Chambú, principalmente hacia la parte alta de la ladera, con el fin de identificar si existe la aparición de nuevas grietas o si las ya existentes aumentan su extensión y profundidad, y de esta manera determinar la posible ocurrencia de nuevos movimientos del terreno y determinar las medidas preventivas que se requieran.
