San Juan de Pasto, 12 de Noviembre de 2019

INFORME TÉCNICO No.: 492
INFORME DE SEGUIMIENTO No.: N.A
REFERENCIA: AVENIDA TORRENCIAL
FECHA DE VISITA: 6 DE NOVIEMBRE DE 2019
MUNICIPIO: FUNES
SECTOR: VEREDA LA VEGA
COORDENADAS: **N:** 603584 – **E:** 961047 – **H:** 2.086 m.s.n.m

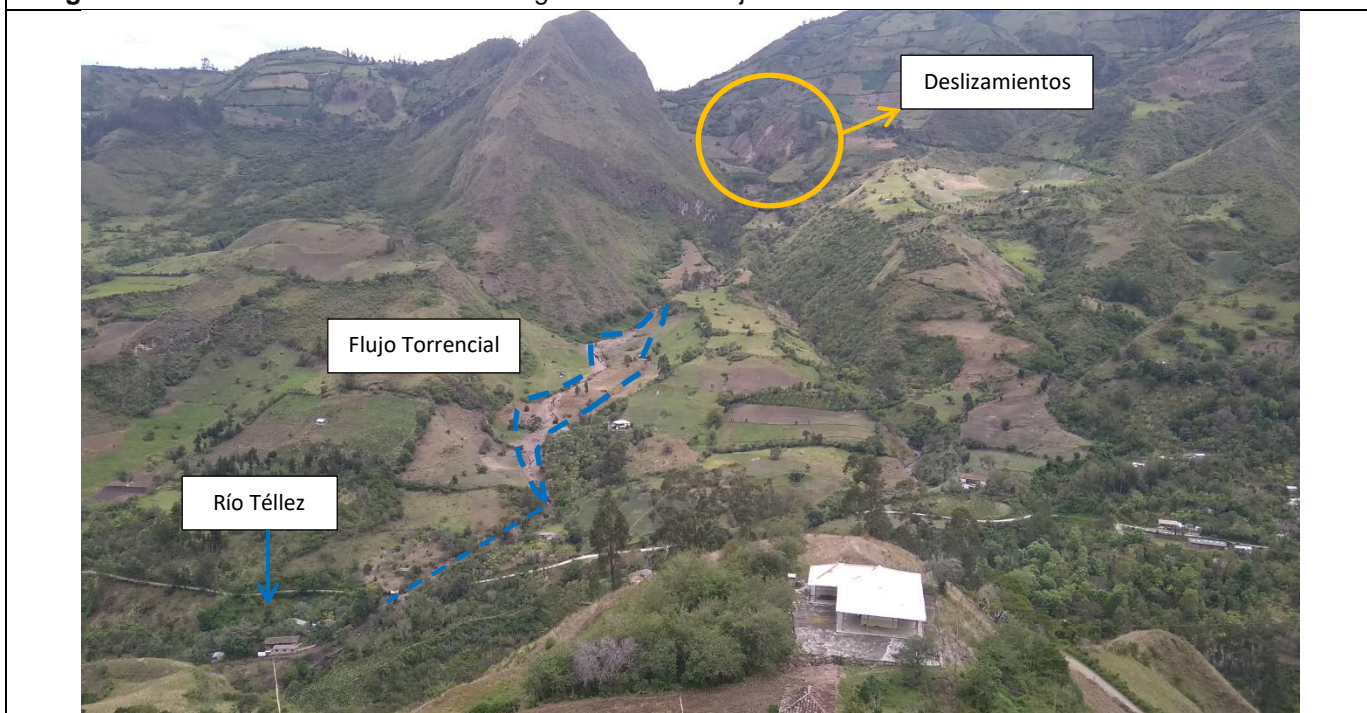
El día 5 de noviembre del presente año debido a altas precipitaciones acaecidas en horas de la madrugada, se desencadenó una avenida torrencial en la vereda La Vega sector El Cajón (Imagen 1), este evento dejó una persona desaparecida y causó daños en viviendas y cultivos; por tal razón se realizó una visita técnica junto con el Ingeniero Gabriel Ocaña funcionario de la DAGRD y funcionarios de la alcaldía de Funes, para realizar un diagnóstico de los fenómenos ocurridos.

Imagen 1. Avenida torrencial Vereda La Vega – sector El Cajón.

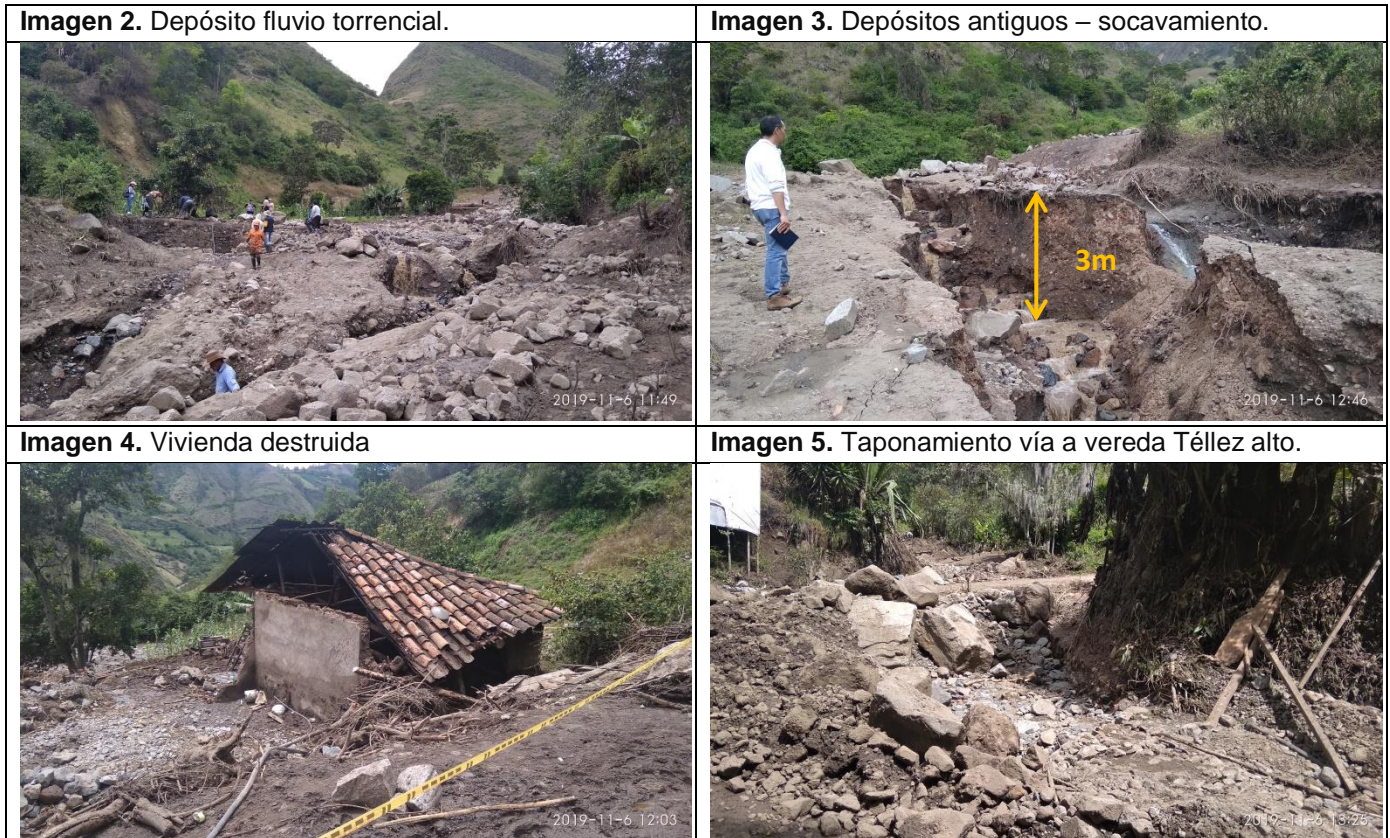
La avenida torrencial se desencadenó con las luvias en la parte alta de la quebrada Papayal donde se presentaron algunos deslizamientos que posiblemente se represaron, y debido a la cantidad de agua se transportaron aguas abajo, este flujo a su vez ocasiono un socavamiento de aproximadamente 3 metros de profundidad aumentando la cantidad de sedimentos que finalmente se depositaron en el Río

Télez (Imágenes 2 y 3). El transporte de este flujo torrencial en el punto con coordenadas X: 960806 – Y: 603388 y altitud de 2.038 m.s.n.m destruyó una vivienda y dejó una persona desaparecida, también causó daños en cultivos, vías y la muerte de animales (Imagen 4 y 5).

- Para realizar la búsqueda del cuerpo de la señora Raquel Erazo cerca a la ubicación de la vivienda donde posiblemente se podría encontrar, se requiere del uso de maquinaria (pajarita o retroexcavadora), sin embargo la cantidad a remover de material pueden ser grandes volúmenes dado que no se sabe con certeza el lugar donde se pueda encontrar, además se debe tener en cuenta que no existe camino o vías que permitan el fácil acceso de las mismas, para ello y de acuerdo con el jefe de maquinaria de la gobernación de Nariño Nelson Benavides, es necesario la ampliación de una vía de trocha a aproximadamente 4 metros de ancho para que la retroexcavadora ingrese hasta el lugar de búsqueda.

- La oficina de Planeación debe restringir el uso del suelo para proyectos de viviendas en el lugar donde residía la señora Raquel Erazo, puesto que la morfología de este sector en específico está dada por flujos torrenciales que ocurrieron en épocas anteriores, por lo tanto este fenómeno es repetitivo y no se recomienda la presencia de asentamientos humanos.

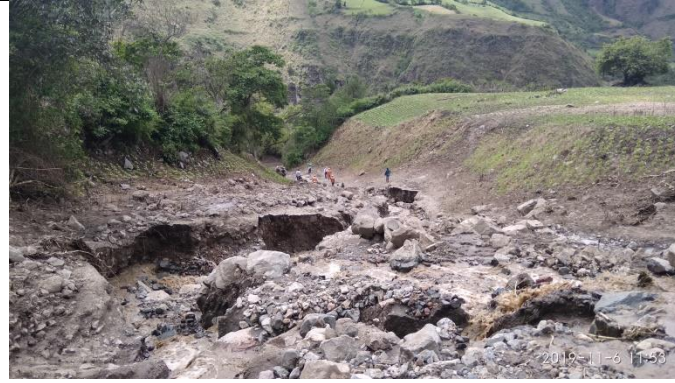
La vivienda y cultivos que se vieron directamente afectados por la avenida torrencial se encuentran ubicados en un antiguo depósito fluvio torrencial matriz soportado, donde la matriz es de color gris, textura areno – limosa, con poca plasticidad y tamaño de grano fino a muy fino, los clastos presentan una variedad de tamaño desde gravas hasta bloques de anfibolitas, lodolitas y andesitas, son muy angulares y poco redondeados. Las características del depósito indican que los sedimentos tuvieron poco transporte y por tanto un depósito rápido, indicando que este tipo de flujos torrenciales se han presentado anteriormente y actualmente se encuentran relleno los valles y las laderas ubicadas al pie de las montañas (Imagen 6 y 7).

Imagen 6. Depósitos fluvio torrenciales antiguos, rellenando el valle.

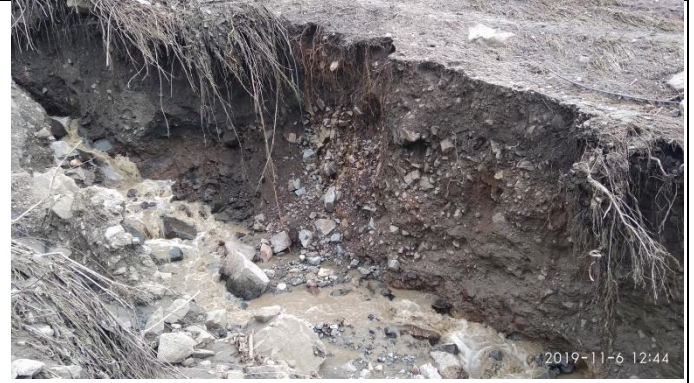
Imagen 7. Depósitos antiguos parte alta.

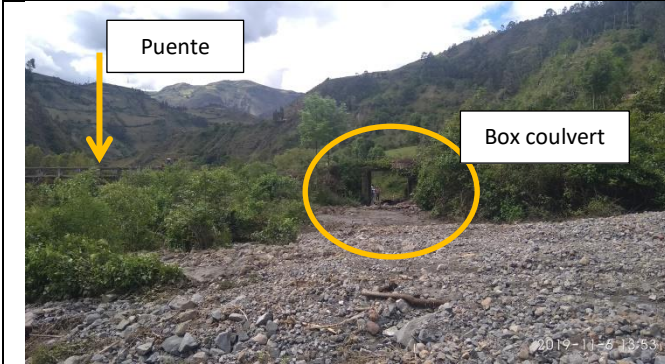
De igual manera se pudo observar que el flujo actual se depositó en el río Téllez ubicado en las coordenadas X: 960460 – Y: 603182 y altitud de 1.944 m.s.n.m, con un espesor de aproximadamente 3 metros, donde se observa rocas de varios tamaños, este material represó el río formando una laguna y desplazó el cauce unos pocos metros, sin embargo la dinámica natural del río ha ido recuperando su cauce normal removiendo el material depositado, transportándolo aguas abajo, lo cual causa preocupación en los habitantes del sector puesto que el agua puede remover el material rocoso causando daños en el puente y vía que comunica a las veredas Téllez Alto, Téllez bajo, Guapuscal y La Vega con la cabecera municipal de Funes (Imagen 8 a 11).

Imagen 8. Material rocoso depositado en el Río Téllez – Box coulvert y puente.

- Se sugiere realizar mantenimiento y limpieza al box coulvert que se ubica a un lado de la base de puente esto con el fin que si se presenta un nuevo flujo de escombros o un crecida del caudal del Río Téllez, esta estructura civil sirva de canal para evacuar el material y/o agua, evitando que generen represamientos que posteriormente puedan causar daños a la estructura del puente o haya un rebose.

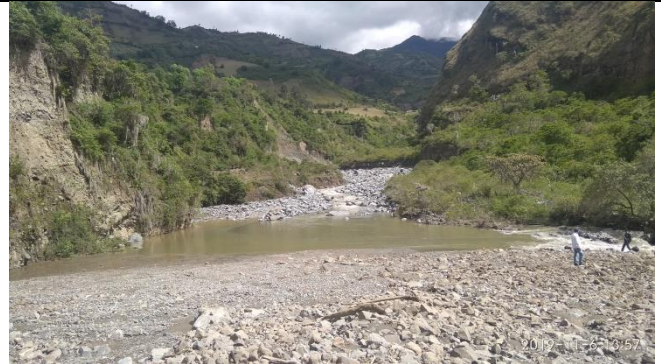
Imagen 9. Lago formado por el represamiento del río Téllez.

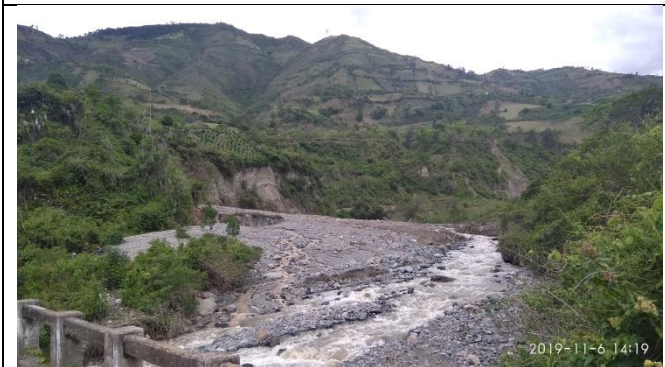
Imagen 10. Río Téllez un día después del evento torrencial.

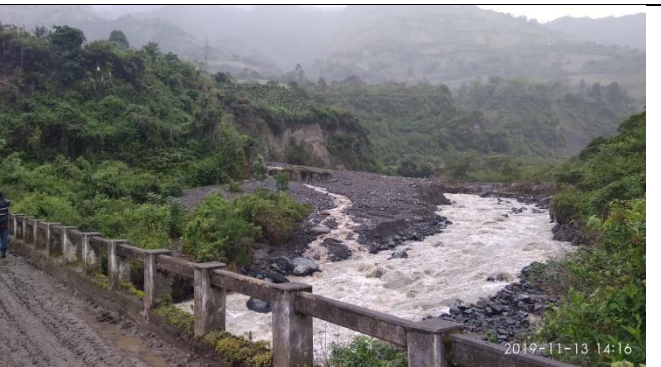
Imagen 11. Río Téllez ocho días después del evento torrencial.

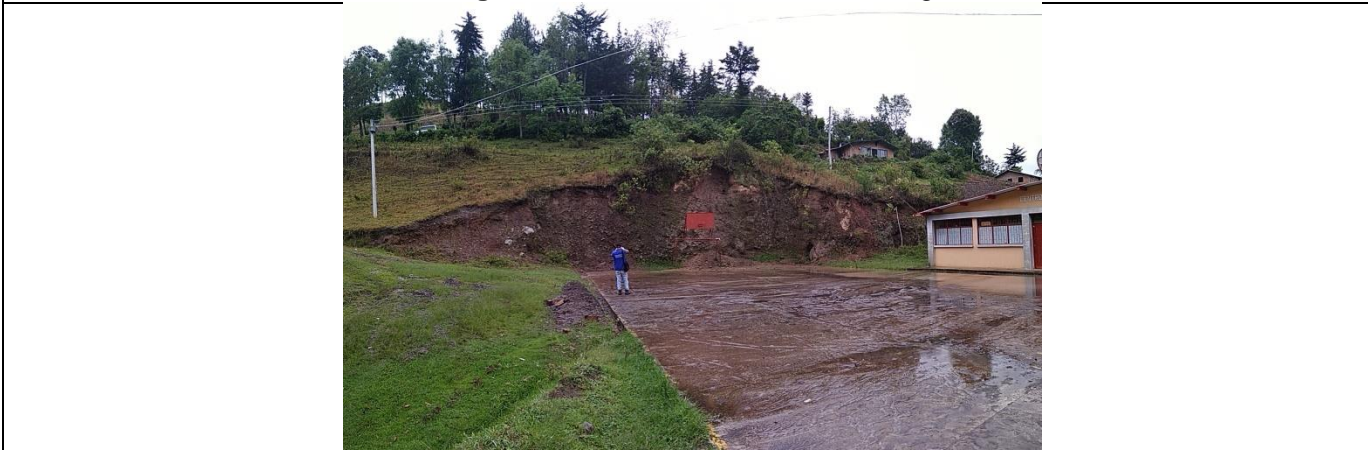
En la escuela de La Vega en el punto con coordenadas X: 960024 – Y: 604122, se observa un deslizamiento donde el material cae sobre la cancha del colegio y donde según los docentes en época de lluvia las aulas de clase se inundan con frecuencia. El talud mide aproximadamente 6 metros desde la corona al pie y un ancho de 30 metros, se observa la formación de suelos residuales y saprolitos, de poca consistencia producto de la meteorización de rocas volcánicas como lavas, los cuales tienen una textura areno – limosa y una humedad media a alta (Imagen 12).

Imagen 12. Deslizamiento escuela La Vega.

- En la escuela La Vega se recomienda realizar obras que permitan estabilizar el talud y evitar la caída de material que afectan directamente a los niños. Por el momento no es recomendable que asistan a clases, puesto que se encuentran en un riesgo latente mientras continúe la temporada de lluvia y el deslizamiento este activo.
