San Juan de Pasto, 21 de Junio 2019

INFORME TÉCNICO No.:	N.A
INFORME DE SEGUIMIENTO No.:	791
REFERENCIA:	MOVIMIENTO EN MASA – AVENIDAS TORRENCIALES
FECHA DE VISITA:	19 DE JUNIO DE 2019
MUNICIPIO:	SAN BERNARDO
SECTOR:	(1) QUEBRADA EL PAILÓN (2) QUEBRADA LA MINA (3) QUEBRADA EL ROLLO
COORDENADAS:	(1) N: 663228 – E: 1007793 – H: 2.800 m.s.n.m (2) N: 662436 – E: 1007676 – H: 2.709 m.s.n.m (3) N: 658987 – E: 1005912 – H: 2.557 m.s.n.m

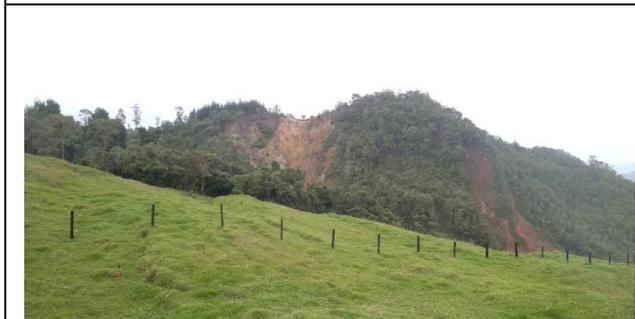
En la parte alta de la microcuenca El Pailón se observa un deslizamiento de tipo rotacional retrogresivo de gran magnitud, el cual se encuentra latente, geológicamente en este sector se observa rocas metamórficas con un alto grado de meteorización, formando saprolito y suelos residuales de color rojizo, con una humedad media a baja, poca plasticidad y tiene una textura areno – arcillosa; sobre esta unidad afloran capas de ceniza y arenas que provienen de erupciones antiguas del Complejo Volcánico Doña Juana.

En las laderas y partes altas de la microcuenca El Pailón se identifica procesos de reptación y grietas de tensión de 15 a 20 centímetros de ancho, estos factores junto a las altas pendientes, el material poco consolidado de los deslizamientos presentes y el aporte de agua en época de lluvia, hace que ésta quebrada sea susceptible a la ocurrencia de movimientos en masa y avenidas torrenciales, lo cual podría causar afectaciones a viviendas y cultivos que se ubican en la parte baja de la quebrada (Imagen 1 y 2).

Imagen 1. Deslizamientos para ata microcuenca El Pailón.

- Para las tres quebradas se debe realizar monitoreo antes y durante los periodos de lluvia que se presentan en el año, esto con el fin de verificar el estado en el que se encuentran los deslizamientos y observar cambios o aumentos en el caudal de las quebradas, esto como respaldo a los sistemas de alerta temprana que se encuentran en las quebradas. Esta actividad se realizará con el fin de mantener en alerta a la comunidad ante la posible ocurrencia de avenidas torrenciales y tomar las medidas de prevención necesarias.

- Se recomienda a la alcaldía de San Bernardo, restringir el uso del suelo en cuanto a proyectos de infraestructura y vivienda en el área de influencia de los cuerpos de agua, teniendo en cuenta la vulnerabilidad presente en la zona a los deslizamientos y posibles avenidas torrenciales. Además, no se recomienda hacia las partes altas de la quebrada dar uso de actividades agropecuarias, debido que este es un factor que acelera los procesos erosivos y de reptación que se observan en las laderas de las tres quebradas.

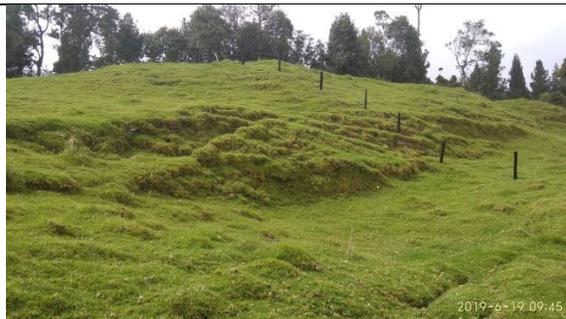
Imagen 2. Procesos de reptación y escalonamiento del terreno.

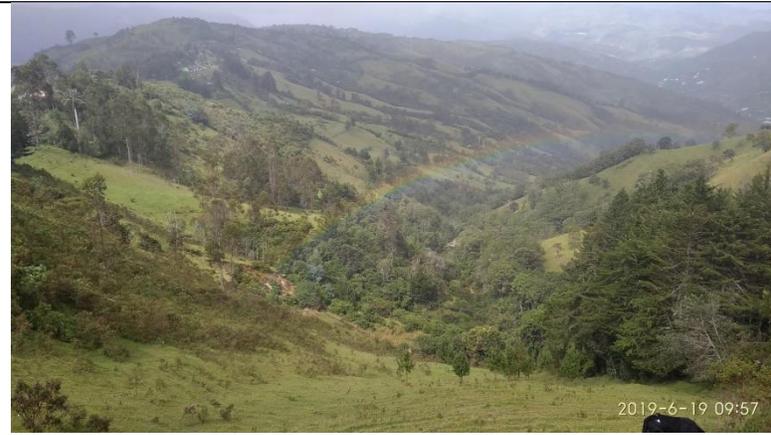
Geológicamente sobre la quebrada La Mina se observa rocas metamórficas, que forman suelos moderadamente compactos, con humedad media y de textura areno – arcillosa, en la parte alta de la microcuenca se presentan diversos deslizamientos, donde el material es poco consolidado y debido al socavamiento de la quebrada y son fácilmente erodables. Los deslizamientos son de tipo rotacional retrogresivo donde se identifica caída de roca y suelo. En la microcuenca se identifica algunas actividades de deforestación, cultivos y ganadería, lo cual acelera los procesos erosivos y no permite que los taludes tengan estabilidad (Imagen 3).

Imagen 3. Quebrada La Mina.

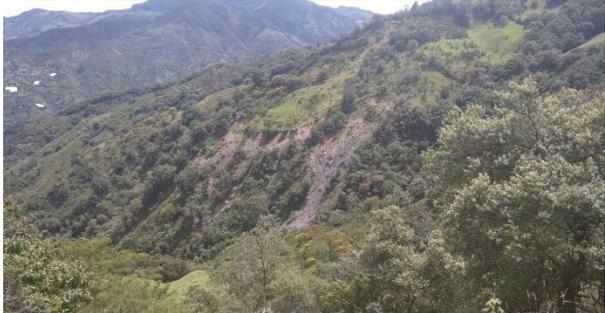
En la Quebrada El Rollo se ha reportado en años anteriores diferentes eventos de avenidas torrenciales y deslizamientos en la parte alta de la quebrada que aportan material al cauce, y se transportan hasta depositarse en la parte baja donde se ubica la planta de tratamiento de agua potable, una Jardín infantil y el casco urbano.

Debido a las condiciones morfológicas, geológicas e hidrológicas que tiene la Quebrada El Rollo, es susceptible a la ocurrencia de Avenidas torrenciales, que se generan por el aporte de agua en época

de lluvia, junto con los sedimentos y material rocoso sobre el cauce debido a los deslizamientos, poniendo en situación de riesgo a algunas viviendas del casco urbano y la planta de tratamiento de agua potable (Imagen 4 y 5).

Imagen 4. Deslizamientos parte alta quebrada El Rollo.	Imagen 5. Procesos de reptación parte alta quebrada El Rollo.
