San Juan de Pasto, 22 de Agosto de 2019

INFORME TÉCNICO No.:	357
INFORME DE SEGUIMIENTO No.:	N.A
REFERENCIA:	AVENIDA TORRENCIAL
FECHA DE VISITA:	22 DE AGOSTO DE 2019
MUNICIPIO:	LA CRUZ
SECTOR:	CORREGIMIENTO DE TAJUMBINA
COORDENADAS:	N: 664712 – E: 1015148 – H: 2.510 m.s.n.m

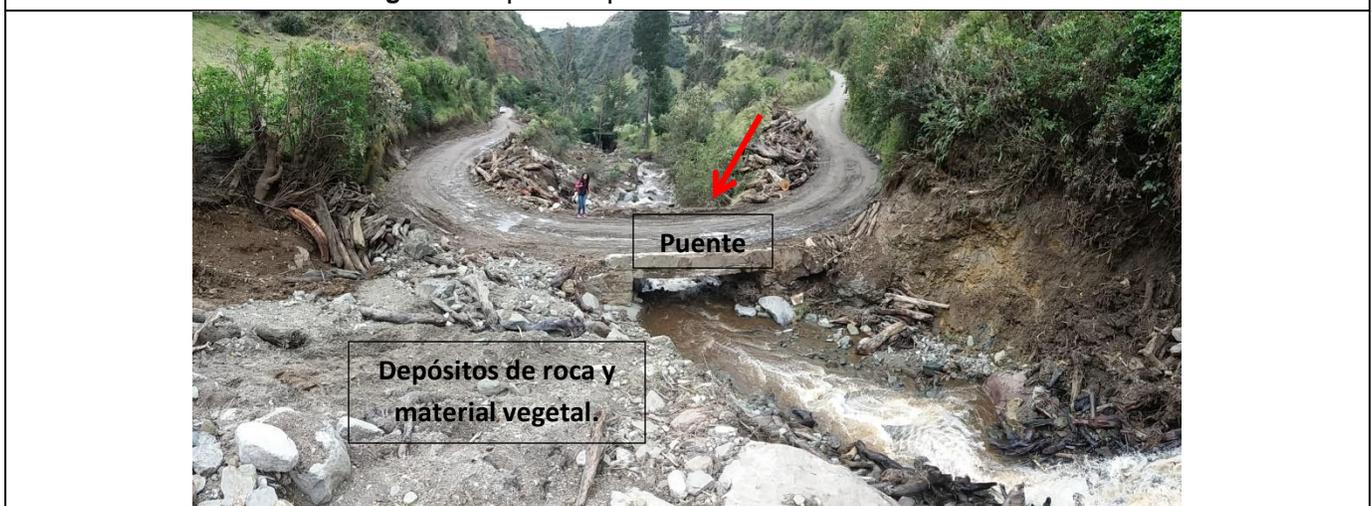
Los procesos denudativos y de meteorización a los que se exponen estas unidades, forman suelos residuales de limo y arena, que modelan la morfología de las laderas de la quebrada Caicuanes, estos suelos son poco compactos, presentan una baja consistencia y humedad, son deleznable y en zonas de alta pendiente son susceptibles a que se presente deslizamientos. En la parte alta de la quebrada Caicuanes se presentan deslizamientos que caen sobre el cauce y que junto con los depósitos de bloques de rocas preexistentes sobre el mismo, posiblemente dio lugar a un represamiento y con las precipitaciones que se presentaron en el sector se desencadenó una Avenida Torrencial, la cual causó daños en la bocatoma de Tajumbina dejando sin agua potable a los habitantes del sector, de igual manera el material sólido y vegetal junto con el agua que bajó sobre el cauce pasó por el puente dejando inhabilitada la vía que conduce del sector de la estancia a Tajumbina (Imagen 1, 2 y 3).

Imagen 1. Depósitos por Avenida Torrencial – Puente.

- Se recomienda hacer mantenimiento al puente puesto que el material rocoso y vegetal que se desplaza puede causar daños en la infraestructura del mismo y dejaría incomunicado al sector de Tajumbina.

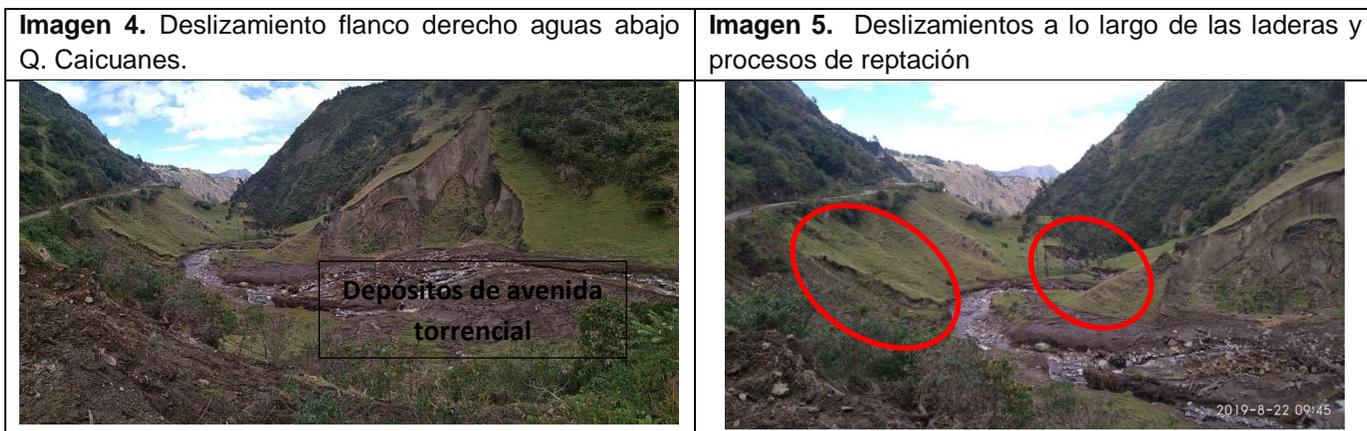
En las laderas de la quebrada Caicuanes se observa algunos deslizamientos donde el material que se desplaza cae sobre el cauce, de igual manera se presenta procesos de reptación. En el punto con coordenadas N:665124 – E:1015035 a altitud de 2.558 m.s.n.m, se observa un deslizamiento rotacional de aproximadamente 40 metros de longitud desde la corona hasta el pie del talud y 50 metros de ancho medidos en la base del talud, el materia que se observa en este punto son suelos residuales de textura limosa, humedad baja y poca consolidación (Imagen 4 y 5).
