CORPORACION AUTONOMA REGIONAL DE NARIÑO	SUBDIRECCIÓN DE CONOCIMIENTO Y EVALUACIÓN AMBIENTAL
	PROYECTO: GESTIÓN AMBIENTAL DEL RIESGO
Página: 1 de 4	INFORME: MOVIMIENTOS EN MASA, AVENIDAS TORRENCIALES, INUNDACIONES Y/O INCENDIOS DE COBERTURA VEGETAL

INFORME TÉCNICO No.:	N.A
INFORME DE SEGUIMIENTO No.:	1262
REFERENCIA:	AVENIDA TORRENCIAL – MOVIMIENTO EN MASA
FECHA DE VISITA:	30 DE SEPTIEMBRE DE 2019
MUNICIPIO:	LA CRUZ
SECTOR:	CORREGIMIENTO DE TAJUMBINA
COORDENADAS:	N: 664712 – E: 1015148 – H: 2.510 m.s.n.m

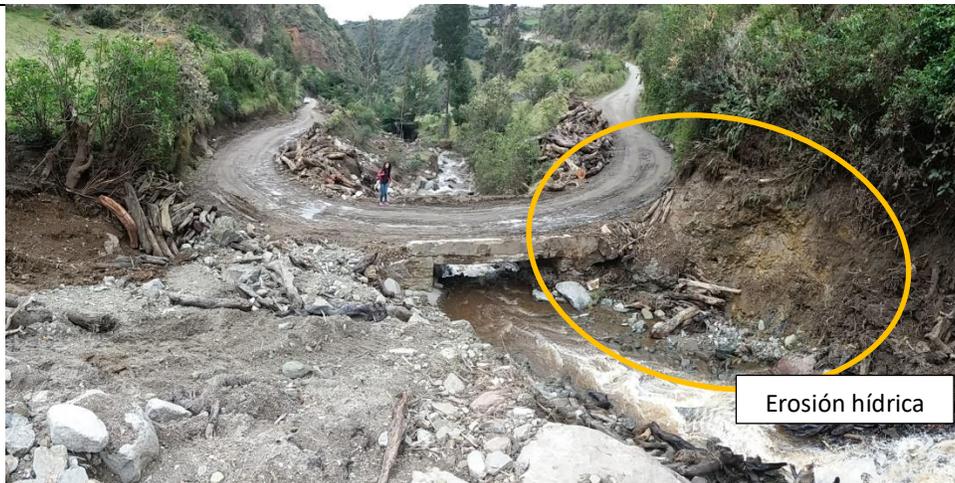
Se realizó una visita de seguimiento a la avenida torrencial que ocurrió el día 18 de agosto del presente año en el corregimiento de Tajumbina en el punto con coordenadas **Norte:** 664712 – **Este:** 1015148 y altitud de 2.510 m.s.n.m, este evento transportó a lo largo de la quebrada Caicuanes material vegetal y rocoso pasando por el puente que comunica a La Estancia con Tajumbina, ocasionando daños en la base del mismo.

Imagen 1. Avenida torrencial – Quebrada Caicuanes – Puente vía a Tajumbina

- Se sugiere hacer jornadas de limpieza para remover los escombros de material rocoso y vegetal que se encuentra sobre el cauce de la quebrada Caicuanes, esto con el objeto que en época de lluvia el agua transite con mayor facilidad.

- Se recomienda hacer el respectivo mantenimiento a las vías y el puente que comunican a La Estancia con Tajumbina.
- Bajo el marco del Decreto 1077 Sección 3 “Incorporación de la gestión del riesgo de desastres en los planes de ordenamiento territorial”; es importante que se realicen estudios básicos y detallados, en sectores priorizados y donde la comunidad es vulnerable, tomando como base el POMCA GUÁITARA elaborado y aprobado por CORPONARIÑO; esto con el fin de tomar las medidas para el manejo y la prevención de desastres naturales y de esta manera tener una mejor planificación del territorio.

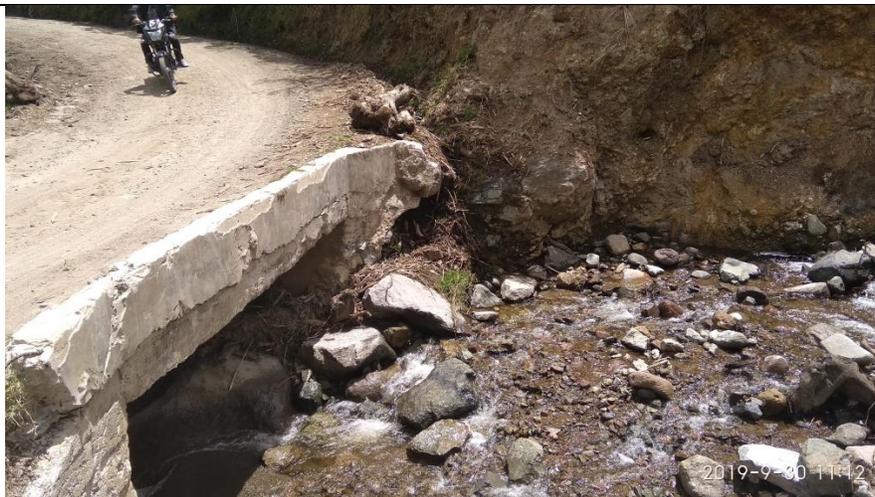
Sobre el cauce de la quebrada afloran rocas sedimentarias y de origen volcánico, que se encuentran expuestas a procesos de erosión y meteorización, generando formación de saprolito y suelos residuales de limo y arena y modelan la morfología del sector. En la base del puente se observa bloques de roca y suelos residuales que se ven afectados por procesos de erosión hídrica siendo este un sector inestable, por esta razón CORPONARIÑO realizara una obra de mitigación un muro de

Imagen 2. Sitio donde se ejecutará la obra de mitigación.

contención en este punto para reforzar la base del puente y evitar que estos taludes se vean afectados por la erosión a la que se encuentran expuestos.
