SUBDIRECCIÓN DE CONOCIMIENTO Y EVALUACIÓN AMBIENTAL
	PROYECTO: GESTIÓN AMBIENTAL DEL RIESGO
Página: 1 de 4	INFORME: MOVIMIENTOS EN MASA, AVENIDAS TORRENCIALES, INUNDACIONES Y/O INCENDIOS DE COBERTURA VEGETAL

San Juan de Pasto, 20 de Septiembre de 2019

INFORME TÉCNICO No.: 398
INFORME DE SEGUIMIENTO No.: N.A
REFERENCIA: MOVIMIENTO EN MASA
FECHA DE VISITA: 18 DE SEPTIEMBRE DE 2019
MUNICIPIO: GUAITARILLA
SECTOR: VEREDA EL PARAMILLO
COORDENADAS: N: 620412 – E: 953330 – H: 2.260 m.s.n.m

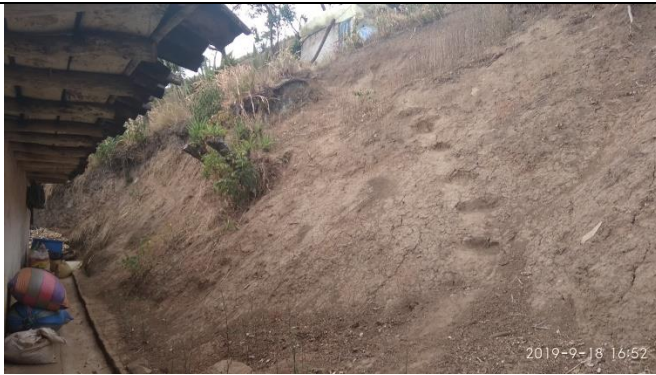
Se realizó un recorrido a la vereda El Paramillo – sector La Corraleta en compañía de Estefania Romo profesional del concejo municipal de Gestión del Riesgo, donde se observó un talud que presenta inestabilidad y ha generado deslizamientos. Este talud se ubica en la parte trasera de la vivienda donde reside la señora Dolly Montilla y su familia, quienes se han visto afectados por la remoción del material que cae al patio de la vivienda.

Imagen 1. Talud Inestable - patio de vivienda.

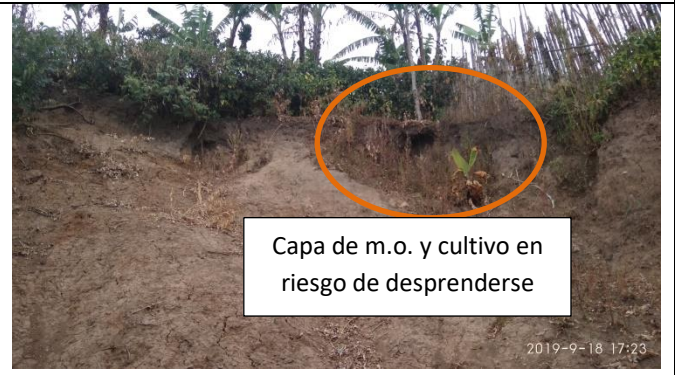
Según los habitantes en época de lluvia, se observa grietas tanto en el terreno que se encuentra en la parte alta del talud, como en el cuerpo del deslizamiento; en el momento no se observa grietas, surcos o movimiento actuales del suelo. Sobre el cuerpo del deslizamiento se observa un camino para pasar al terreno y vivienda que se ubica en la parte alta del talud, lo cual no es seguro teniendo en cuenta que estos son suelos sueltos y por lo tanto son inestables.

Imagen 2. Cuerpo deslizamiento.

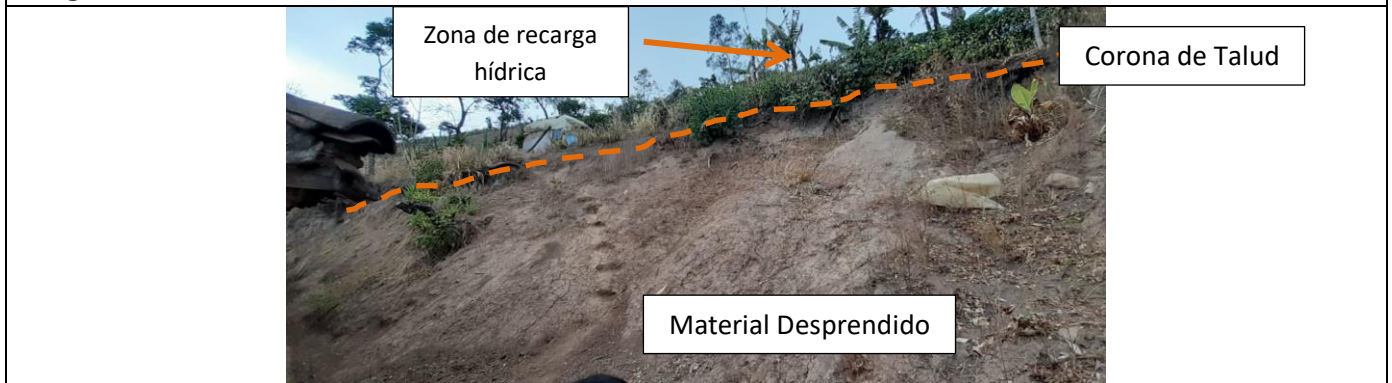
Imagen 3. Deslizamiento

Las características físicas del suelo que se encuentra en este punto hacen los terrenos susceptibles a la generación de movimientos en masa y se aceleran debido a la recarga hídrica al que está expuesto, esta recarga se da por la presencia de aguas de escorrentía y de riego que se requieren para los cultivos presentes así como los vertimientos de aguas domésticas.

- Realizar seguimiento en este punto antes y durante época de lluvia, con el fin de identificar grietas o surcos que indican un movimiento del terreno y con esto alertar a la comunidad y tomar las medidas preventivas como desalojar si es necesario.
- Hacer obras que mitiguen o que sirvan como zonas de amortiguamiento en caso que ocurran nuevos deslizamientos, para que el material no cause daños en la vivienda o afecte a las personas que residen en el lugar.

- Ejecutar las obras ya planteadas por la alcaldía como lo son elaboración de cunetas antes que inicie la temporada de lluvia y hacer el respectivo mantenimiento a la tubería que se va a instalar, con la finalidad que estas no se tapen o represen.

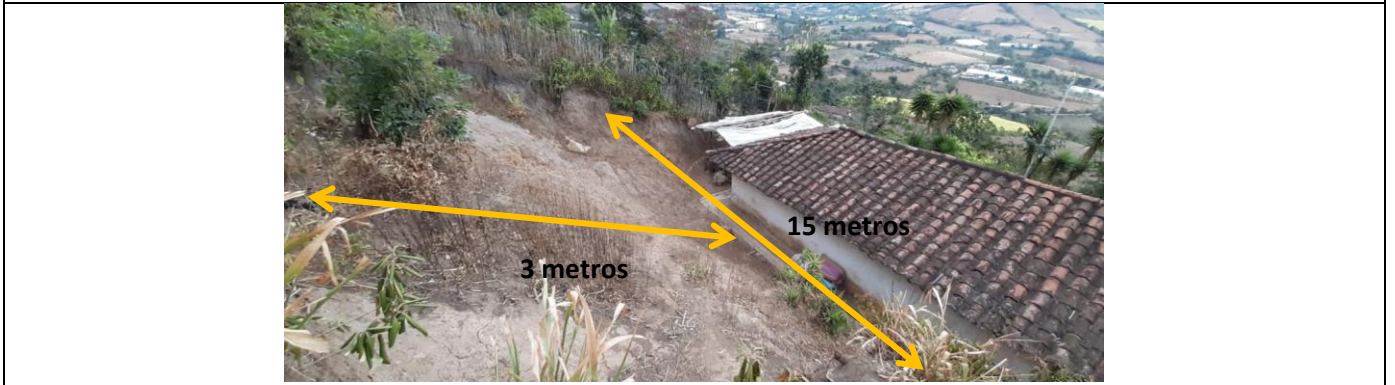
El deslizamiento mide aproximadamente 15 metros de ancho tomados al pie del talud y 3 metros de alto desde la corona hasta el pie del talud, el material corresponde a suelos residuales que se forman como producto de la meteorización de lavas y cenizas, que tienen una textura areno – arcillosas, con baja humedad y poca compactación, también se observa la formación de una capa de materia orgánica de aproximadamente 40 centímetros de espesor.

Imagen 4. Dimensiones talud inestable.
