CORPORACION AUTONOMA REGIONAL DE NARIÑO	Versión:2	
	FORMATO INFORME, CONCEPTO TECNICO E INFORME DE CONTROL Y MONITOREO	Página: 1 de 24	Fecha: 05/04/2021
		Responsable: subdirector (a) de Conocimiento y Evaluación Ambiental

**CONCEPTO TÉCNICO _____ INFORME TÉCNICO: C-IT-059
INFORME DE CONTROL Y MONITOREO C-CM-104**

RAZÓN SOCIAL: N.A.
NIT: N.A.
REPRESENTANTE LEGAL: N.A.
CÉDULA DE CIUDADANÍA: N.A.
EXPEDIENTE: N.A.
REFERENCIA: GESTIÓN DEL RIESGO, MUNICIPIO DE GUAITARILLA
 MOVIMIENTOS EN MASA – AVENIDAS TORRENCIALES
FECHA DE VISITA: 9 DE MARZO DE 2021
MUNICIPIO: GUAITARILLA
UBICACIÓN DEL PROYECTO: (1) QUEBRADA GRANADILLO (CASCO URBANO)
 (2) QUEBRADA CUMAC
DESDE: BARRIO EI RECUERDO (C.U.)
HASTA: VEREDA EL ROSAL
 (3) VEREDA SAN JOSÉ
 (4) VEREDA AHUMADA
DIRECCIÓN DE CORRESPONDENCIA: N.A.
COORDENADAS:
(CTM 12 - GCS_MAGNA) (1) **DESDE:**
 X: 4.494.011 – Y: 1.682.748 – H: 2.672 m.s.n.m.
HASTA:
 X: 4.493.521 – Y: 1.683.398 – H: 2.648 m.s.n.m.
 (2) **DESDE:**
 X: 4.493.349 – Y: 1.683.747 – H: 2.675 m.s.n.m.
HASTA:
 X: 4.493.844 – Y: 1.685.096 – H: 2.599 m.s.n.m.
 (3) **X:** 4.491.993 – **Y:** 1.680.451 – **H:** 2.970 m.s.n.m.
 (4) **X:** 4.493.166 – **Y:** 1.688.775 – **H:** 2.604 m.s.n.m.

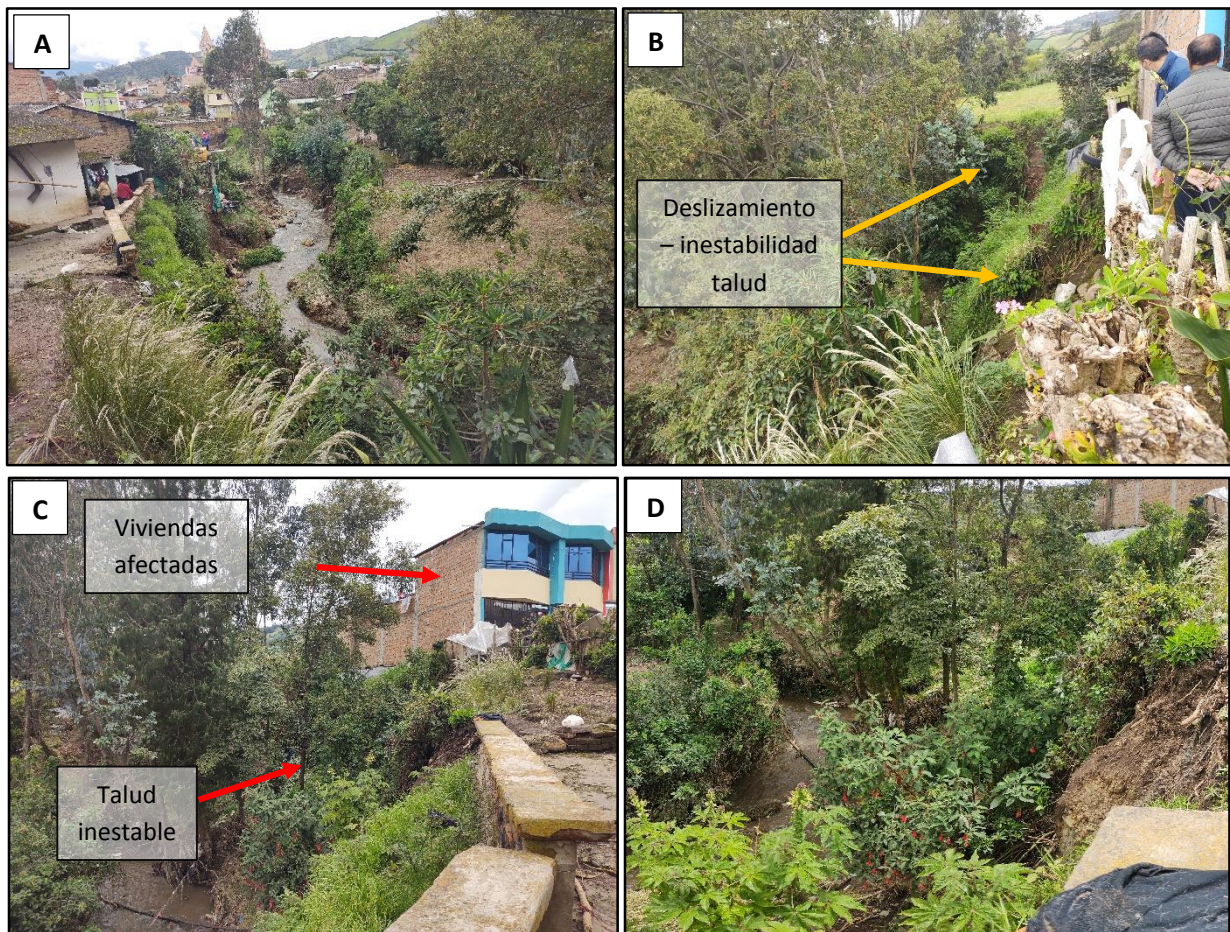
El sector más afectado es el barrio Pueblo Nuevo, donde en taludes de aproximadamente 7 metros de altura se presentaron deslizamientos de suelos residuales incluyendo la cobertura vegetal, que generaron inestabilidad en las estructuras posteriores y laterales de las viviendas que se encuentran ubicadas de manera inadecuada cerca al cauce de la quebrada, siendo dos de ellas las más afectadas (ver Figura 2A - D). Se observa que el material que se encuentra aflorando en este sector está altamente meteorizado y debido a la gran cantidad de agua que se almacena en estos materiales, estos taludes se continuarán erosionando y deslizándose, haciendo que a futuro se puedan generar afectaciones estructurales e incluso el colapso de las viviendas.

Figura 2. A. Zonas de inundación parte posterior viviendas barrio Pueblo Nuevo. B. Deslizamientos – zonas de inestabilidad partes posteriores y lateral viviendas barrio Pueblo Nuevo. C – D. Viviendas afectadas – taludes inestables.

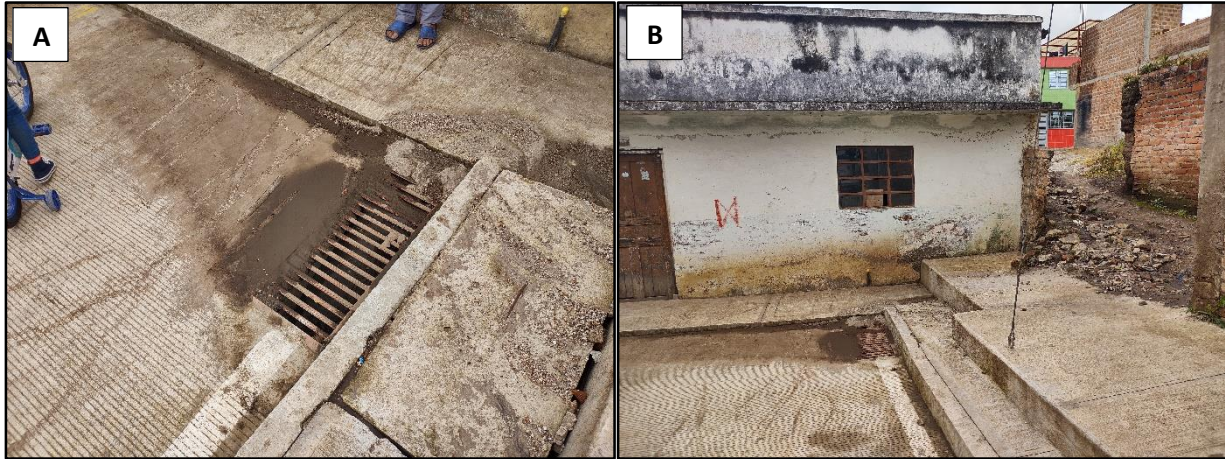
De igual manera en el barrio Pueblo Nuevo, se presentó el colapso de la red de drenaje y alcantarillado debido a la alta carga de sedimentos finos y gruesos que se transportaron y causaron el taponamiento de alcantarillas y por tanto la inundación de algunas viviendas como se muestra en la figura 3.

Figura 3. A. Alcantarilla tapada por sedimentos transportados. **B.** Viviendas afectadas por la inundación.

- Teniendo en cuenta las afectaciones que se presentaron en esta primera temporada de más lluvia, se recomienda a la alcaldía municipal hacer mantenimiento y limpieza de puentes, box culvert, canalizaciones y otras estructuras hidráulicas, con el fin de disminuir la probabilidad de que se generen represamientos y por tanto inundaciones y/o avenidas torrenciales; así mismo, se debe realizar un constante mantenimiento de vías tanto primarias como terciarias.

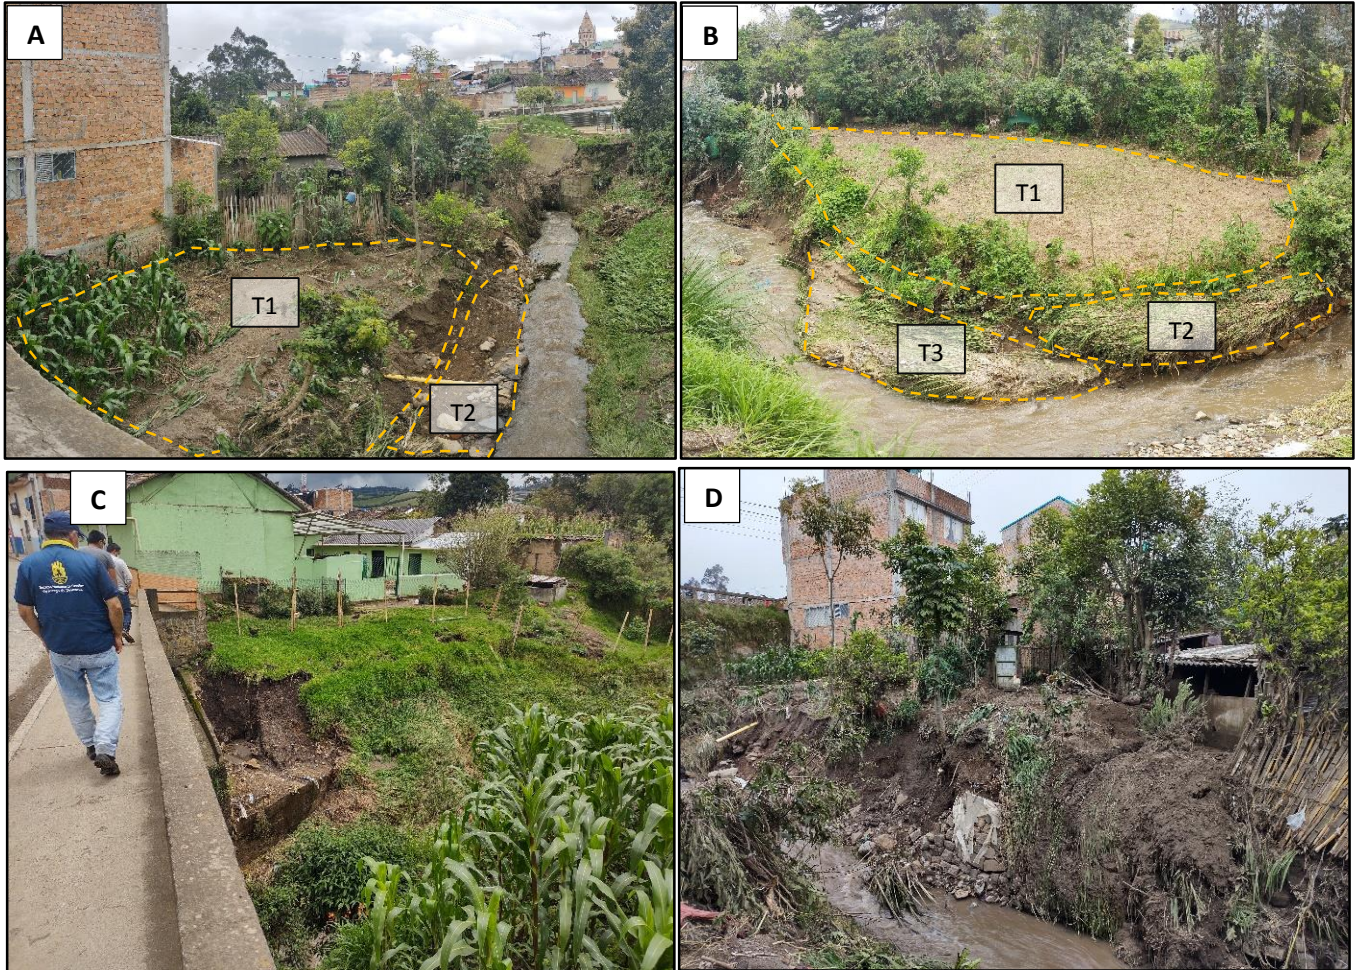
Así mismo, se pudo observar la presencia de cultivos de maíz y viviendas ubicadas en las riveras de la quebrada, sobre zonas que corresponden geomorfológicamente a terrazas de acumulación, donde su origen se relaciona con procesos de erosión y depositación aluvial de sedimentos de diferentes tamaños que se han dado a lo largo del tiempo, por lo cual, la dinámica fluvial da lugar a la formación de morfologías planas (ver Figura 4 A-B), y que a su vez genera socavación y erosión tanto lateral como vertical de las geoformas ya existentes a lo largo del cauce, generando de igual manera deslizamientos en los taludes (ver Figura 4 C-D). Estas geoformas de terrazas de acumulación están compuestas principalmente por clastos de tamaños de guijos y gravas de diferentes composiciones, dentro de un matriz limo arenosa de color café. En los esquemas de la figura 5 se muestran los procesos de formación de una o varias terrazas a medida que el cauce de una fuente hídrica incide en una superficie plana, como referente a los procesos erosivos que se observan en este sector.

Figura 4. A – B. Formación de terrazas de acumulación por acción de la quebrada Granadillo– Barrio Pueblo Nuevo. **C – D** deslizamientos taludes partes posterior viviendas Barrio Pueblo Nuevo.

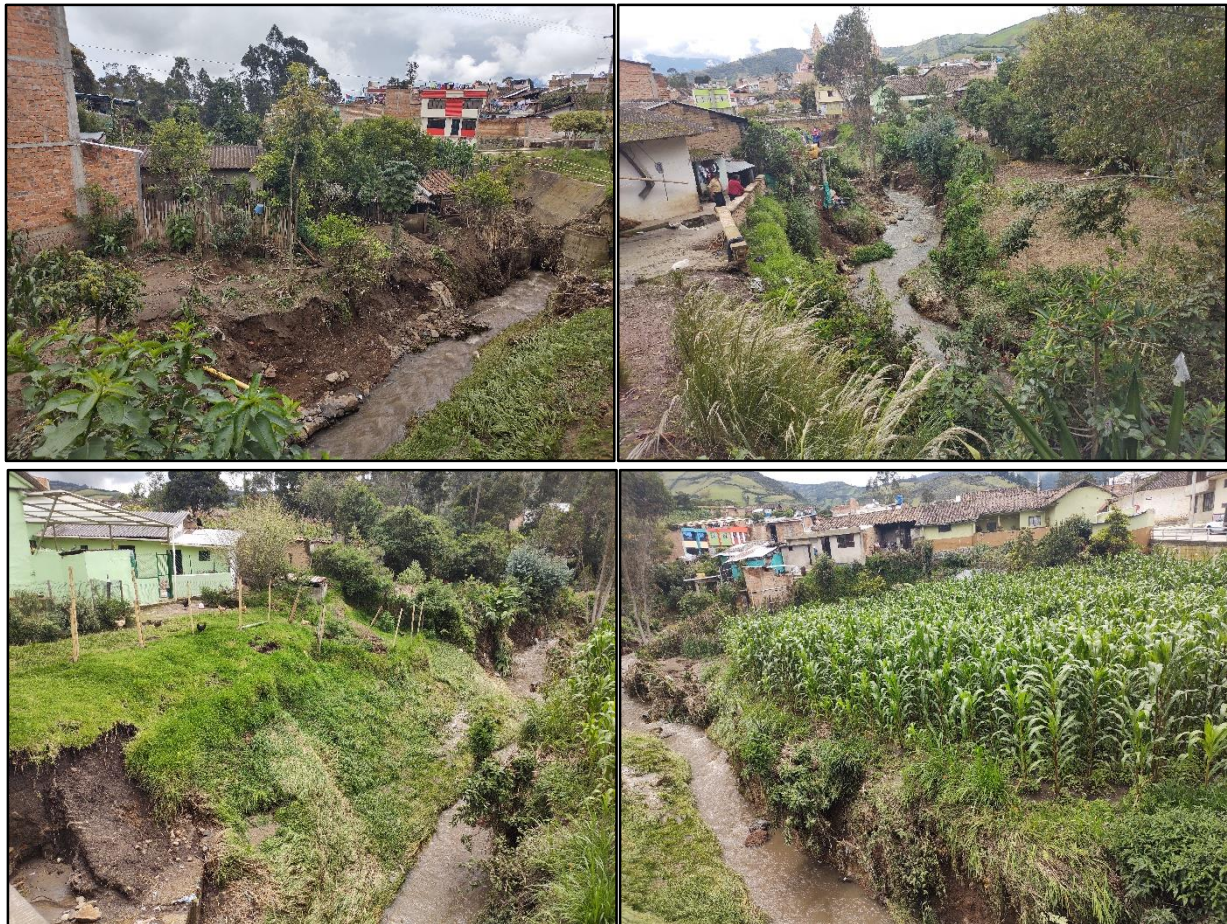
Es importante resaltar que, estas geoformas tienden a ser inundadas en tiempos de más lluvia cuando el caudal aumenta y por tanto causar daños a las estructuras o actividades agrícolas que se encuentren expuestas a la amenaza (Ver Figura 6), por lo tanto, es de gran importancia realizar estudios de gestión del riesgo que permitan determinar las alturas máximas de inundación, así mismo, implementar acciones para hacer respetar la faja de protección que se debe mantener a 30 metros de cada lado de la fuente hídrica y restringir el uso de suelo para otros usos diferentes al de protección ambiental, con base en lo establecido en el Decreto 1076 de 2015 “Artículo 2.2.1.1.18.2. Protección y conservación de los bosques: En relación con la protección y conservación de los bosques, los propietarios de predios están obligados

a respetar una faja no inferior a 30 metros de ancha, paralela a las líneas de mareas máximas, a cada lado de los cauces de los ríos, quebradas y arroyos, sean permanentes o no, y alrededor de los lagos o depósitos de agua”.

Figura 6. Viviendas y cultivos ubicados en zona de faja de protección hídrica.

- Es importante aclarar que varias viviendas ubicadas en el barrio Pueblo Nuevo, sector El Empedrado, Vereda El Rosal y algunas viviendas de la vereda San José, se encuentran ubicadas dentro de la faja de protección de la fuente hídrica que se debe mantener a cada lado de los cauces, por tanto, se recuerda lo establecido en el Decreto 1076 de 2015 *“Artículo 2.2.1.1.18.2. Protección y conservación de los bosques: En relación con la protección y conservación de los bosques, los propietarios de predios están obligados a respetar una faja no inferior a 30 metros de ancho, paralela a las líneas de mareas máximas, a cada lado de los cauces de los ríos, quebradas y arroyos, sean permanentes o no, y alrededor de los lagos o depósitos de agua”*; en este sentido, se deben implementar acciones para hacer respetar dicha faja y restringir el uso de suelo para otros usos diferentes al de protección ambiental, con el fin de preservar los recursos naturales renovables, brindar servicios ambientales y evitar afectaciones por los fenómenos amenazantes que se presentan en la zona . Esta faja deberá mantenerse como áreas forestales protectoras conforme a lo establecido en el Artículo 2.2.1.1.17.6. del mencionado Decreto.

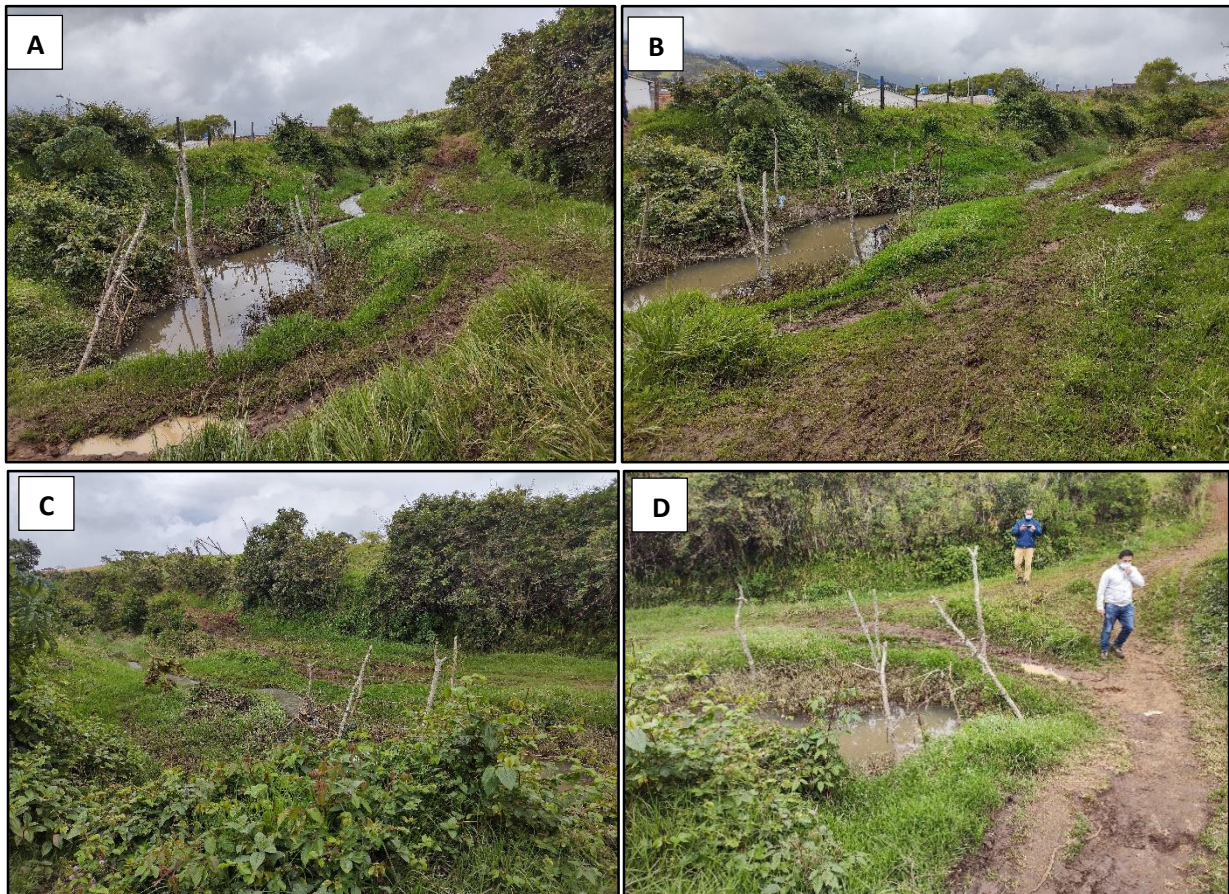
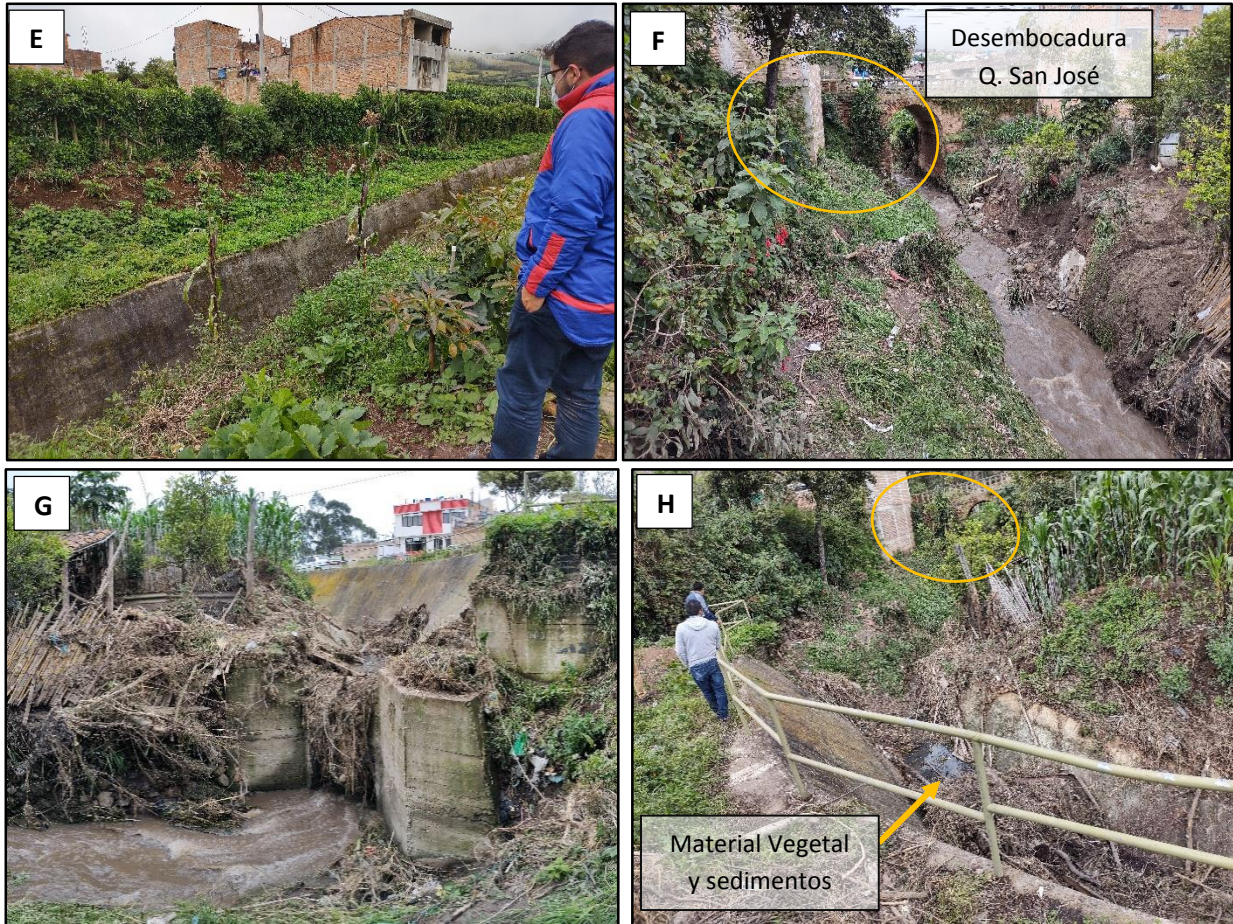
En la parte posterior de la urbanización San Nicolás, se observa represamiento de la quebrada San José debido a que en este punto se ha modificado la forma natural del cauce en cuanto a su pendiente y dirección, puesto que se pudo apreciar una “canalización” que sirve como puente o paso a otros predios de la zona; sin embargo, esta infraestructura hace que el agua se represe cuando la quebrada aumenta su caudal (ver Figura 7 A-D). A partir de este punto, la quebrada San José continua su tramo sin ser canalizada hasta entrar en una obra hidráulica abierta en concreto que permite una mejor movilidad del agua y evitando en este tramo reboses o inundaciones (ver Figura 7 E). Seguido de este tramo, la quebrada San José entra al sistema de alcantarillado y pasa por el Casco Urbano donde posteriormente desemboca en la quebrada Granadillo en el puente del barrio Pueblo Nuevo; finalmente éstas dos quebradas se canalizan en un box coulvert, que de acuerdo con lo observado y los antecedentes de represamientos, no tiene la capacidad hidráulica para soportar el caudal líquido y la cantidad de sedimentos y material vegetal que se transporta a lo largo de estas quebradas. En las figuras F hasta H se observa la presencia de material vegetal, sedimentos y escombros que obstruyen el flujo que entra box coulvert, lo cual hace que se generen represamientos.

Figura 7. A – C. Agua represada quebrada San José - Urbanización San Nicolás. **D.** “canalización” puente de paso Quebrada San José – Urbanización San Nicolás. **E.** Canalización abierta Quebrada San José, casco Urbano. **F.** Zona que desemboca la Q. San José a la Q. Granadillo. **G.** Represamiento Box Couvert por material vegetal, sedimentos y basura. **H.** Material vegetal y sedimentos depositados por encima de box couvert.

- En cuanto a la obra hidráulica box coulvert que se ubica después del puente del barrio Pueblo Nuevo, donde se canaliza la quebrada Granadillo y San José, se recomienda cambiar la obra a una canalización abierta, puesto que la obra actual no tiene la suficiente capacidad hidráulica para dar paso a los flujos que se presentan en estas fuentes hídricas, y por tanto, no tiene una adecuada funcionalidad y genera por el contrario una zona de represamiento. Sin embargo, mientras se define y realiza una obra definitiva para la problemática que se presenta, se debe hacer una constante limpieza de este box coulvert para evitar represamientos y dar una mejor capacidad de paso del flujo.

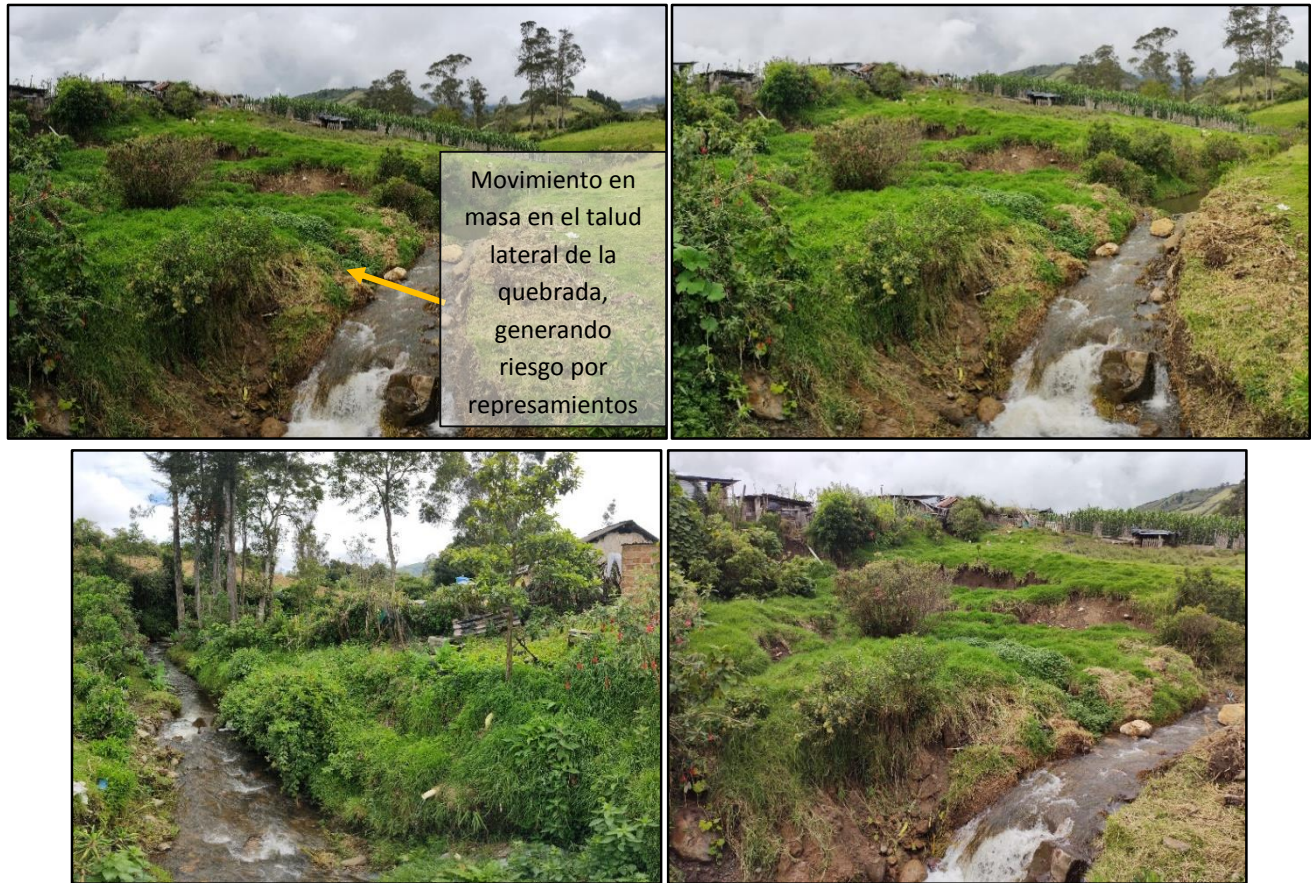
En este sentido, se inició un recorrido por el barrio El Recuerdo del Casco Urbano, donde de acuerdo con la comunidad el incremento del nivel de la quebrada Cumac alcanzó aproximadamente 5 metros, generando erosión en los taludes y socavación tanto lateral como vertical, donde se presentó el desplazamiento de material del talud derecho aguas abajo, que corresponde a la parte posterior de algunas viviendas del barrio. En este talud se observa un deslizamiento rotacional múltiple, acompañado de procesos de reptación y escalonamiento del terreno, donde se puede evidenciar que el material corresponde a suelos residuales de textura areno – limosa de color amarillo – anaranjado y fragmentos de rocas altamente meteorizadas; estos materiales se encuentran altamente saturados y son poco compactos, haciendo que con el aumento de lluvias se genere saturación en los poros de los suelos y/o en las fracturas de las rocas, sobrepasando la capacidad de retención de agua y colapsando. Además, el inadecuado uso del suelo con actividades agropecuarias, acelera estos procesos erosivos, lo cual evidencia la importancia de mantener estas áreas como suelos de protección ambiental (Ver figura 8).

Figura 8. Socavación lateral de la quebrada Cumac – Deslizamiento y procesos erosivos en taludes – Barrio El Recuerdo.

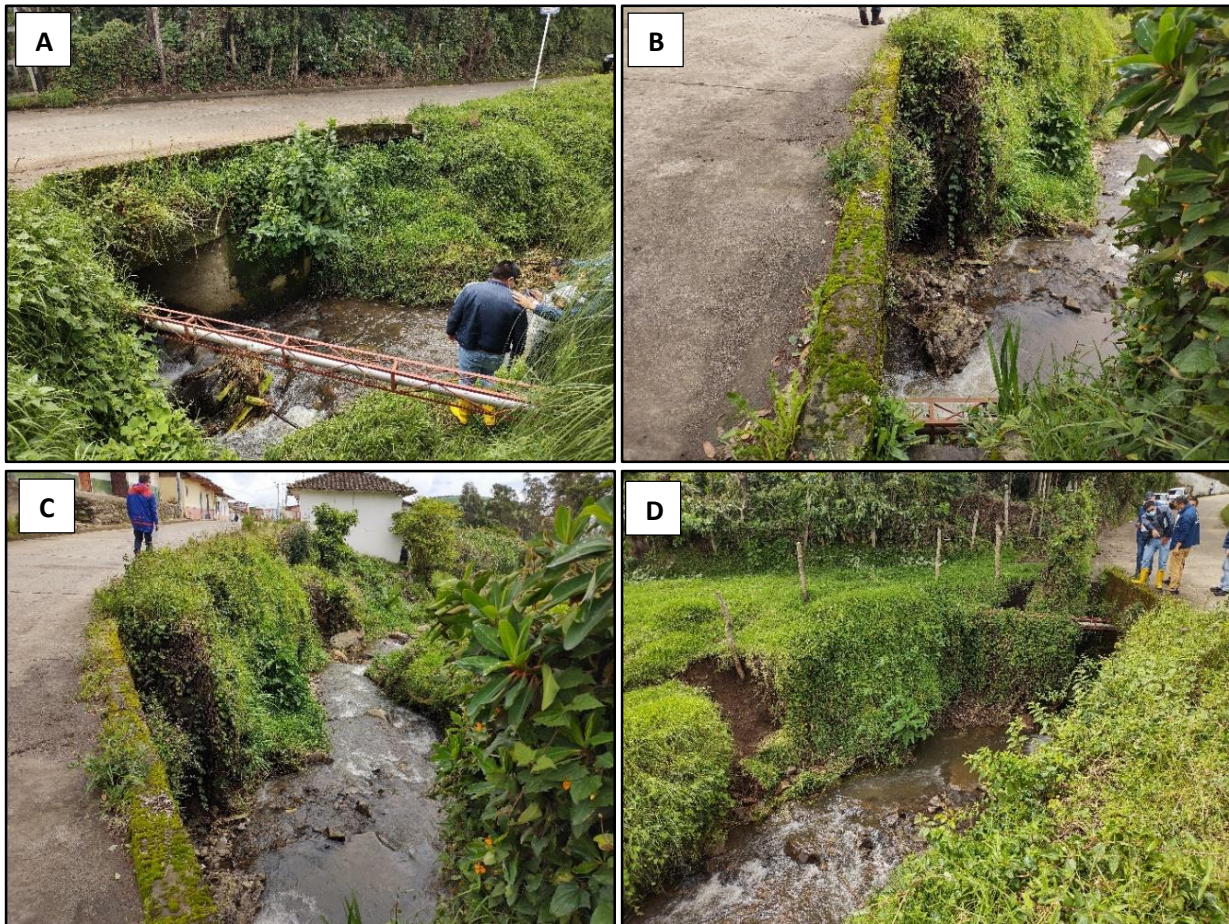
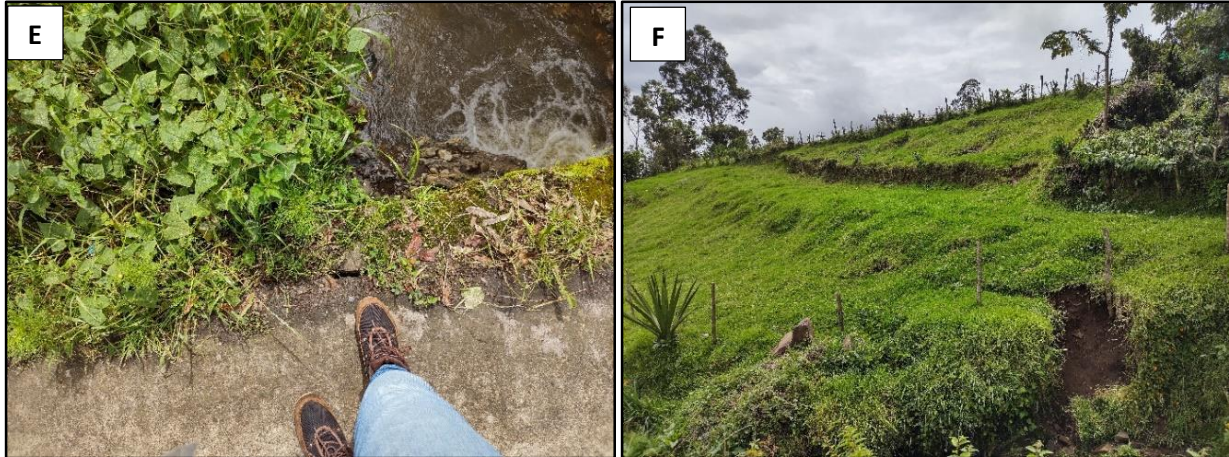
Se continuó el recorrido siguiendo el tramo de la quebrada Cumac en el sector El Empedrado, donde el aumento del caudal removió el material ubicado en la base del puente (box coulvert) que comunica al casco urbano con la vereda Ahumanda y el municipio de Ancuya (Ver Figura 9 A-D), haciendo que se generen graves afectaciones en la estructura, generando inestabilidad de las “aletas” que sostienen el puente, amenazando con que este pueda colapsar, lo cual se evidencia por algunas grietas que se observan sobre la carretera (ver Figura 9 E). De igual manera se pudo evidenciar movimientos en masa en los taludes de la zona que presentan escalonamiento y agrietamiento en el terreno, donde el material corresponde a suelos residuales producto de la alta meteorización de rocas volcánicas que afloran en el sector, así mismo se observa la formación de una capa de materia orgánica color café.

Figura 9. A. Erosión base del puente. B–C. Desprendimiento parcial de la estructura del puente “box couvert” y erosión lateral. D. Movimientos en masa en taludes de la zona. E. Agrietamiento en carretera. F. Movimientos del terreno (reptación y escalonamiento).

- Se debe tener en cuenta la reconstrucción de la base del box coulvert que sirve como puente y comunica al casco urbano con la vereda Ahumanda y el municipio de Ancuya, ubicado en el sector El Empedrado, puesto que amenaza con colapsar y dejar inhabilitado el tránsito vehicular; para ello es importante tener en cuenta el tipo y cantidad de flujo que se ha presentado en la quebrada,

con el fin que la estructura tenga la capacidad hidráulica suficiente y se evite la generación de represamientos y procesos erosivos.

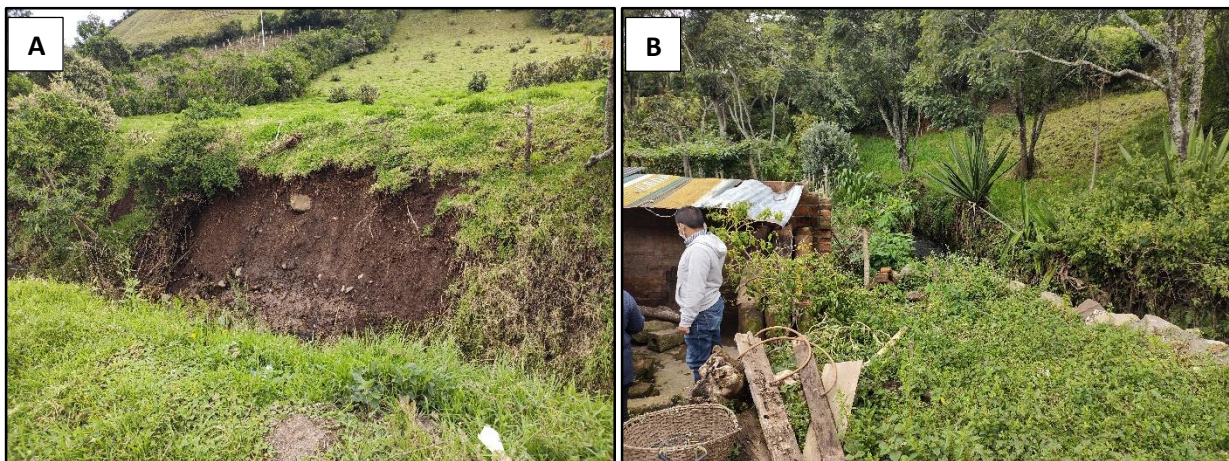
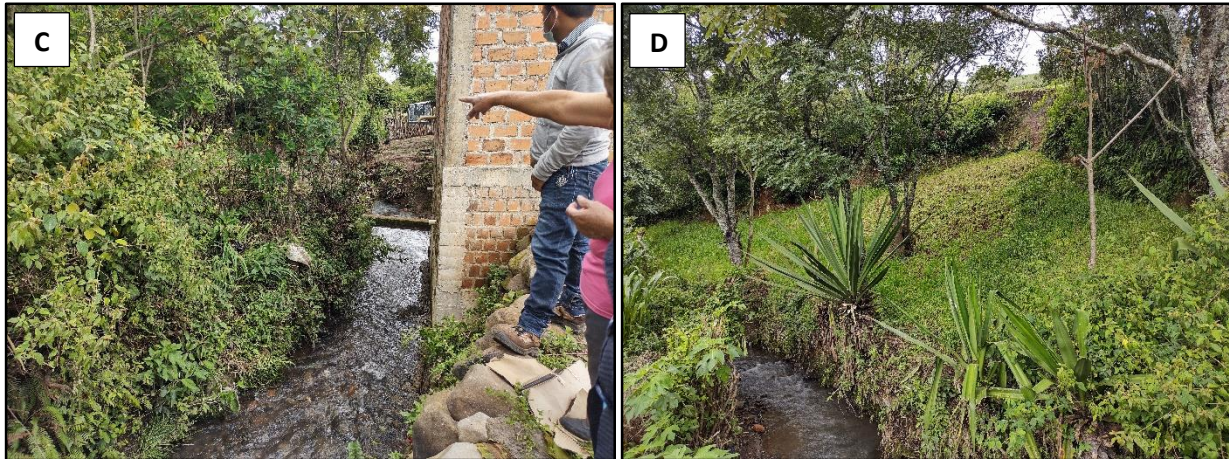
El recorrido de la quebrada Cumac se finalizó en la vereda El Rosal donde se presentaron inundaciones a viviendas ubicadas a la rivera de un afluente de la quebrada Cumac, en este punto se observó erosión lateral de la fuente hídrica y algunos deslizamientos antiguos ubicados en las laderas; cabe resaltar que estas viviendas se encuentran invadiendo una zona que geomorfológicamente corresponde a áreas de inundación, por tanto es de esperar que cuando el caudal aumenta estas superficies planas se vean invadidas de agua (ver figura 10 A - D).

Figura 10. A. Deslizamientos por erosión lateral. **B – C.** Viviendas afectadas por inundación. **D.** Antiguos deslizamientos en la ladera.

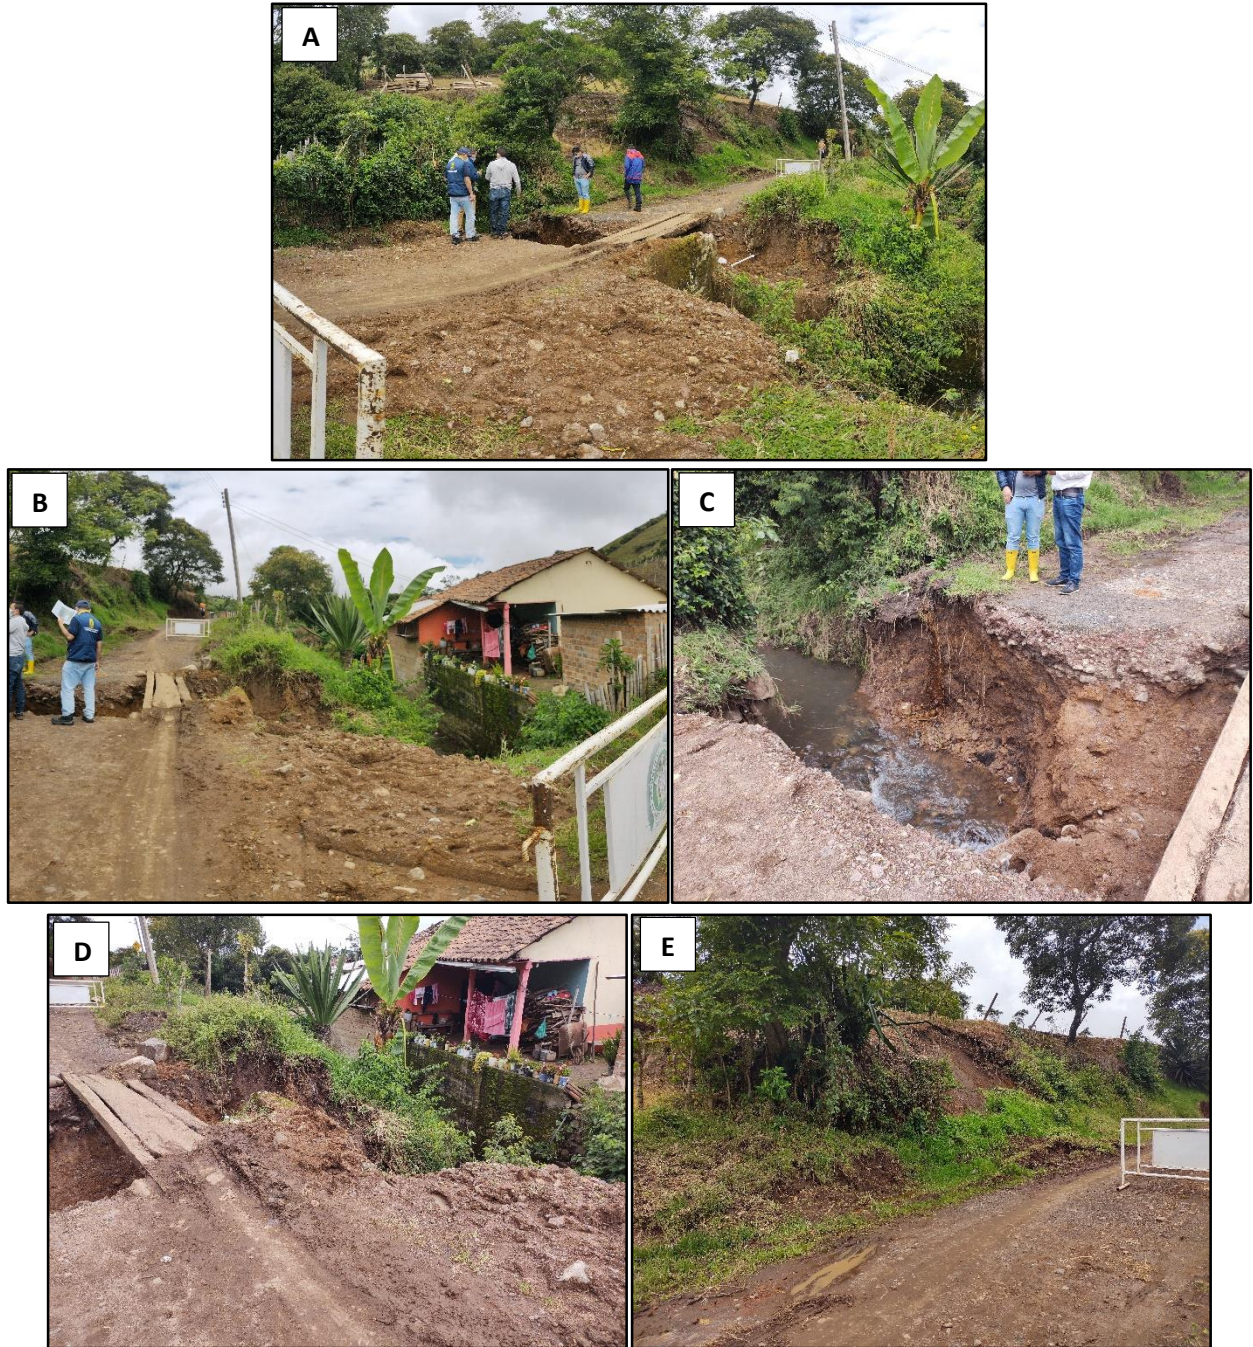
Esta fuente pasa por la parte posterior de las viviendas y sigue su flujo por debajo de un box couvert, el cual se represó debido a la cantidad de flujo que se transportó, colapsando y destruyendo gran parte de esta estructura y a su vez provocando pérdida de banca de la vía que comunica a otras viviendas de la vereda El Rosal y Ahumada, así como vía alterna a los municipios de Ancuya y Providencia.

En este punto se observó que el material corresponde a suelos residuales de textura arcillo – arenosa y limo – arenosa, con humedad natural media, de color rojizo, los cuales son producto de los intensos procesos de meteorización de depósitos de lavas y cenizas que afloran en el sector, de las cuales se observan algunos fragmentos altamente meteorizados; y de manera general estos suelos son poco compactos y fácilmente removibles con la acción del agua debido al estado de descomposición que presentan.

Figura 11. A – D. Perdida de banca y socavamiento profundo de la fuente hídrica. **E.** Deslizamientos sobre la ladera.

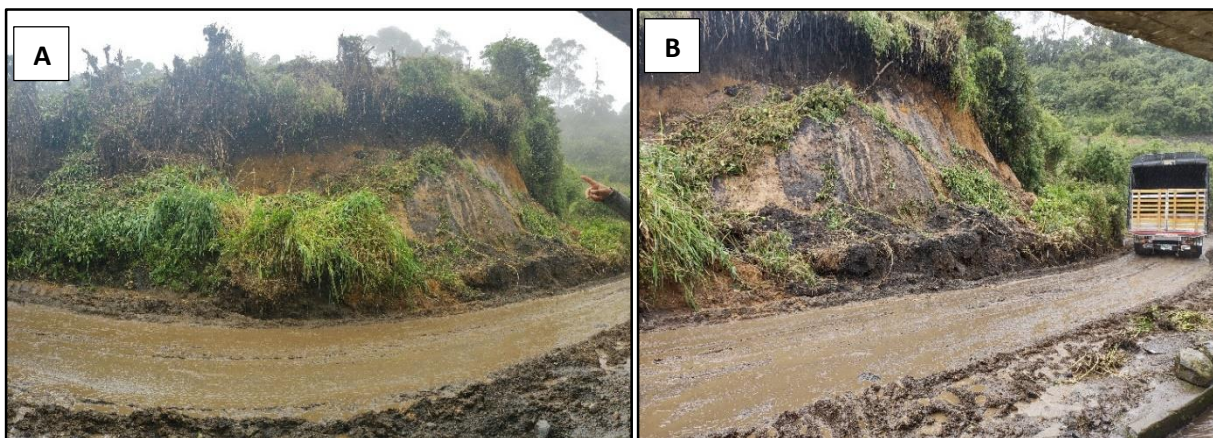
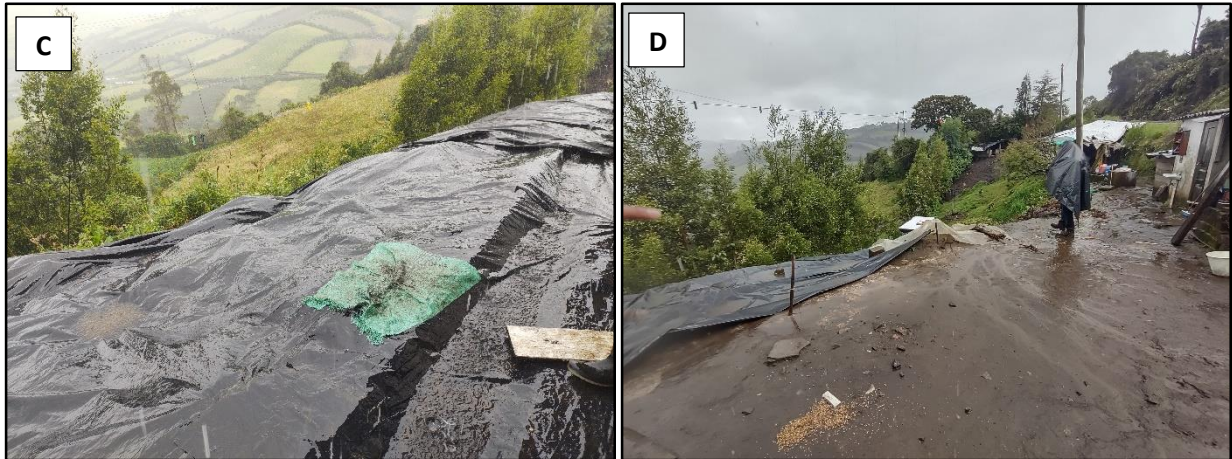
Sobre esta vía se presentó un deslizamiento rotacional sobre un talud, donde el material corresponde a suelos residuales de textura areno – arcilloso de color rojizo, poco compacto y con humedad media, además se presenta formación de capa de suelos de materia orgánica color negro, se pudo observar que estos materiales están altamente saturados, razón por la cual colapsaron y cayeron sobre la vía dejando un talud en contrapendiente y con el riesgo de que el movimiento continúe (Ver Figura 12 A - B).

En frente de este deslizamiento se ubica una vivienda que presenta agrietamientos en el terreno, ubicados en la parte trasera de la misma, indicando movimientos lentos del terreno acompañados de procesos de reptación y escalonamientos que se observan en la ladera, la cual presenta una pendiente moderada a alta y una alta saturación de los suelos que se forman en ella. Al parecer este agrietamiento corresponde a la corona de un movimiento lento del terreno, la cual fue cubierta por un plástico para evitar que el agua continúe percolándose sobre las grietas y el movimiento se acelere (ver Figura 12 C - D). Finalmente, se presentaron flujos torrenciales en diferentes puntos y afluentes de la quebrada San José, causando daños de vías, tuberías y algunos puentes, desbordando a su vez sus aguas y causando inundaciones de lodos, como se muestra en las figuras 13 y 14.

Figura 12. A – B. Deslizamiento rotacional talud. C – D. Agrietamientos parte posterior vivienda – corona movimiento del terreno.

- En cuanto a las viviendas que se encuentran en situación de riesgo por los movimientos en masa, inundación o flujos torrenciales, es necesario que se realice las respectivas evacuaciones preventivas, principalmente mientras cesan las lluvias y mientras se realizan estudios más detallados que permitan tomar las medidas de mitigación necesarias, con el fin de proteger la integridad de las familias; en este sentido, hasta tanto no se realice una evaluación más detallada de los fenómenos amenazantes que se presentan, se recomienda aplicar el principio de precaución citado tanto en la Ley 99 de 1993 como en la Ley 1523 de 2012, donde se refiere que *“Cuando exista la posibilidad de daños graves o irreversibles a las vidas, a los bienes y derechos de las personas, a las instituciones y a los ecosistemas como resultado de la materialización del riesgo en desastre, las autoridades y los particulares aplicarán el principio de precaución en virtud del cual la falta de certeza científica absoluta no será óbice para adoptar medidas encaminadas a prevenir, mitigar la situación de riesgo.”*

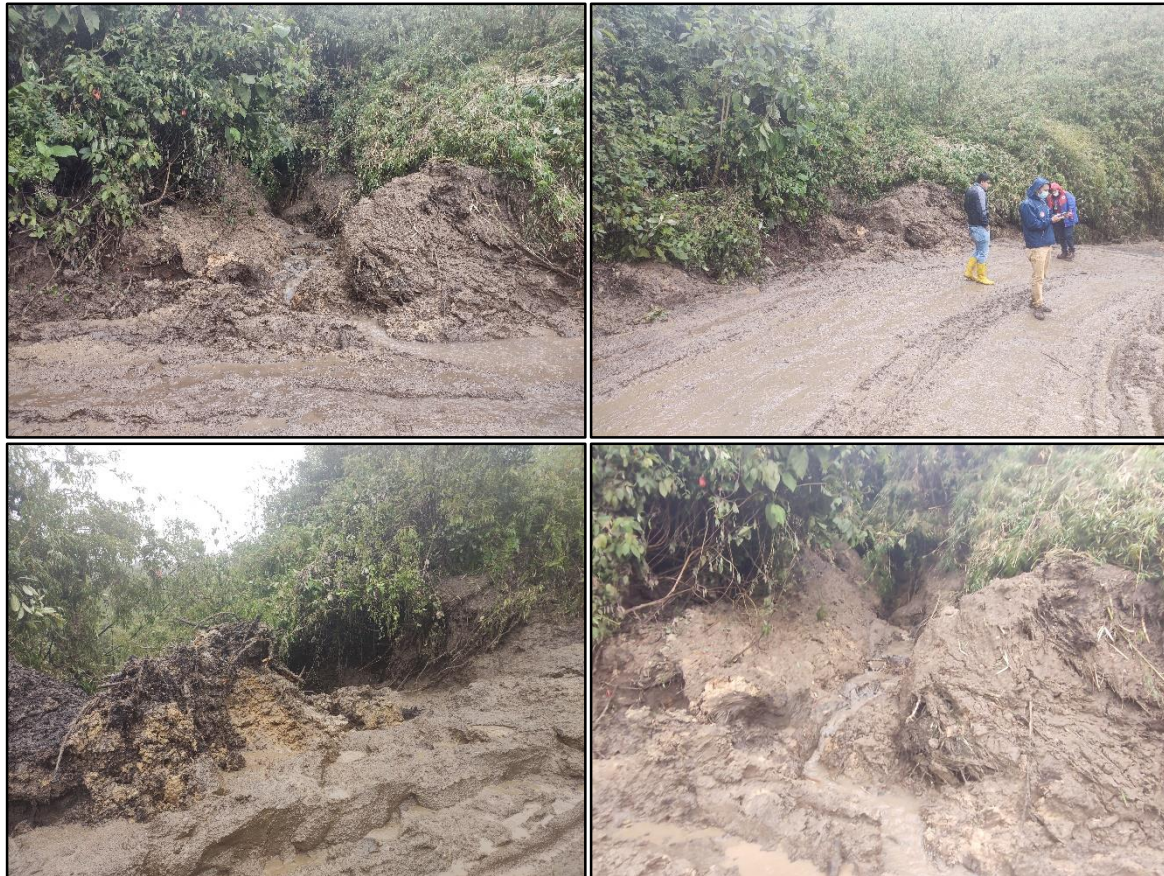
Figura 13. Flujo torrencial vereda San José – descripción.

Tipo fenómeno: Avenida torrencial

Descripción: se presentó un flujo de lodos que tuvo paso sobre la vía que comunica al casco urbano con las veredas San Vicente y Buenos Aires, así como al municipio de Túquerres.

Material: de acuerdo con los remanentes del flujo, este se compone de lodos y arcillas en menor proporción, y algunos fragmentos de rocas de tamaños grava y guijos, además de material vegetal que se desprende y se incorpora a lo largo del cauce.

Daños y afectaciones: el material transportado causó daños en la vía y de igual manera en los cultivos que se ubican aguas abajo.

Otros: Cabe resaltar que esta fuente corresponde a un afluente de la quebrada San José.

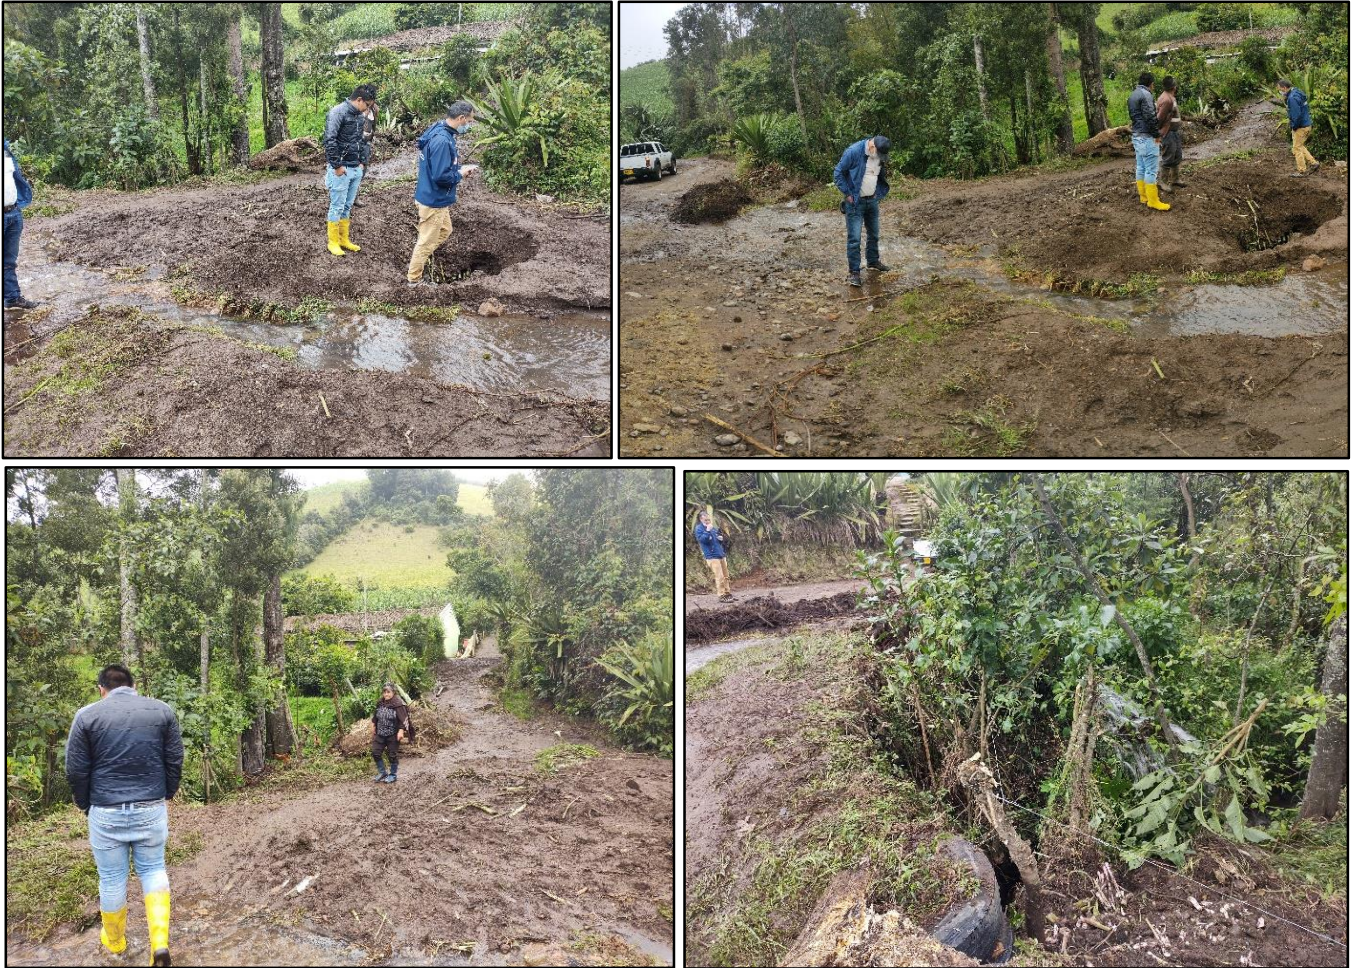
Figura 14. Flujo torrencial vía vereda San José – Casco Urbano.

Tipo fenómeno: Avenida torrencial.

Descripción: se presentó un flujo de lodos que tuvo paso sobre la vía que comunica a la vereda San José con el Casco Urbano.

Material: de acuerdo con los remanentes del flujo, este se compone de lodos y arcillas en menor proporción, y algunos fragmentos de rocas de tamaños grava y guijos, y material vegetal e menor proporción.

Daños y afectaciones: en estructura por debajo de la cual pasaba la quebrada, donde se generó el represamiento del flujo, el cual se desbordó sobre la vía veredal dificultando el paso a las viviendas ubicadas en este punto.

Otros: Cabe resaltar que esta fuente corresponde a un afluente de la quebrada San José.
