SUBDIRECCIÓN DE CONOCIMIENTO Y EVALUACIÓN AMBIENTAL
	PROYECTO: GESTIÓN AMBIENTAL DEL RIESGO
Página: 1 de 13	<b>INFORME: MOVIMIENTOS EN MASA, AVENIDAS TORRENCIALES, INUNDACIONES Y/O INCENDIOS DE COBERTURA VEGETAL</b>

<b>INFORME TÉCNICO No.:</b>	N.A
<b>INFORME DE SEGUIMIENTO No.:</b>	C-074
<b>REFERENCIA:</b>	MOVIMIENTO EN MASA
<b>FECHA DE VISITA:</b>	17 DE JULIO DE 2020
<b>MUNICIPIO:</b>	GUAITARILLA
<b>SECTOR:</b>	CASCO URBANO
<b>COORDENADAS DE REFERENCIA:</b>	X: – Y: – H: 1.147 m.s.n.m

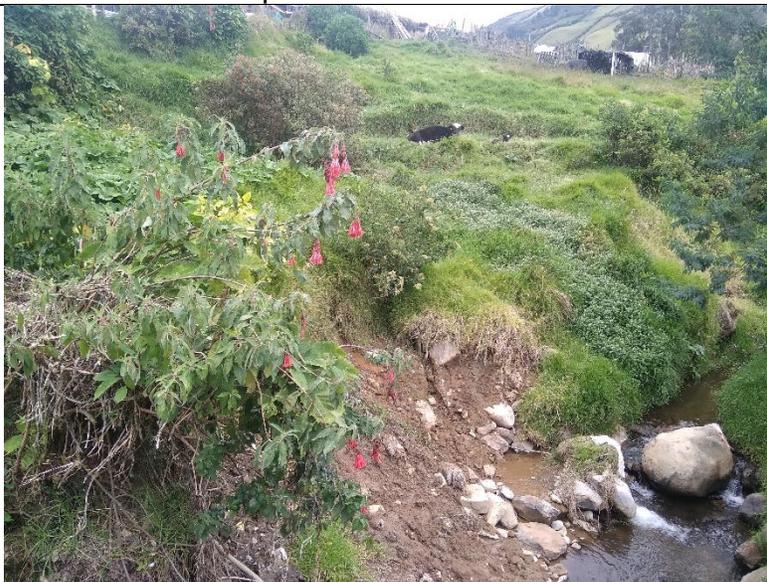
Se observa dos puntos que presentan inestabilidad, uno ubicado en el punto con coordenadas X: 4493349 – Y: 1683742 altitud de 2.680, se trata de un talud sobre el cual se ubican algunas viviendas, se pudo observar escalonamientos en el terreno y pequeños deslizamientos al pie del talud, donde el material cae sobre la quebrada Cumac (Imagen 1). El material que conforma el talud corresponde a un depósito aluvial, compuesto por clastos cantos de rocas ígneas de diferentes tamaños, dentro de una matriz areno – limosa de color naranja, cubiertos por una capa de suelos orgánicos color café.

**Imagen 1.** Deslizamientos al pie del talud – escalonamiento - sobrepastoreo.

- Sobre el talud que se ubica en el sector El Empedrado, se debe realizar obras que permitan la estabilidad de este y controle en cierta parte la erosión de la quebrada, elaborando terrazas con muros en gaviones o se puede considerar obras de bioingeniería. De igual forma se debe realizar revisión y mantenimiento del sistema de alcantarillado, para verificar si hay algún daño o ruptura que este aportando residuos líquidos al talud y realizar los arreglos pertinentes para evitar este tipo de vertimientos.

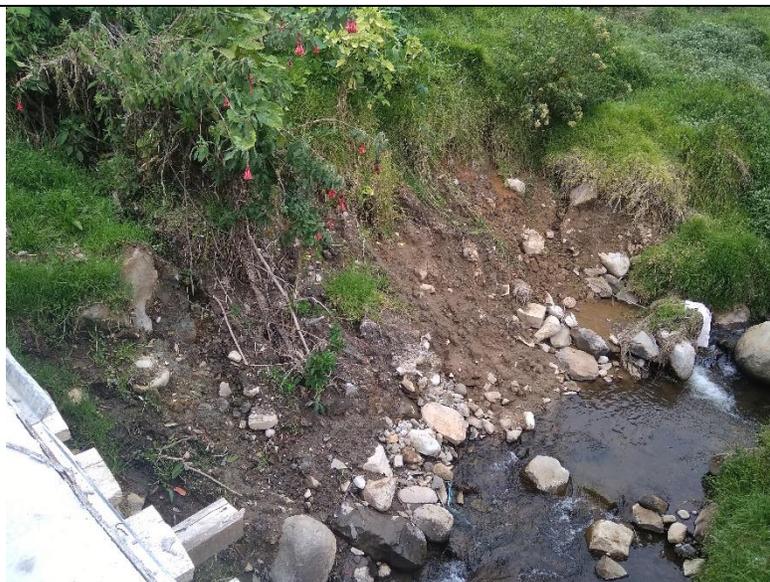
Se pudo evidenciar actividades de sobrepastoreo y saturación de los materiales debido a fuentes de agua que salían en varios puntos del talud, lo cual posiblemente se da por el inadecuado vertimiento de aguas domésticas y/o el colapso o ruptura de estructuras del sistema de alcantarillado (Imagen 2), sin embargo, esto no fue posible corroborar en campo. Estos aspectos que se presentan en el talud generan inestabilidad en el terreno junto con las características naturales de la zona como lo son las altas precipitaciones, altas pendientes y erosión lateral por acción de la quebrada; ocasionando movimientos del terreno, donde se ven afectadas los habitantes de las viviendas ubicadas en la parte alta del talud.

**Imagen 2.** Filtraciones de agua al pie del talud.

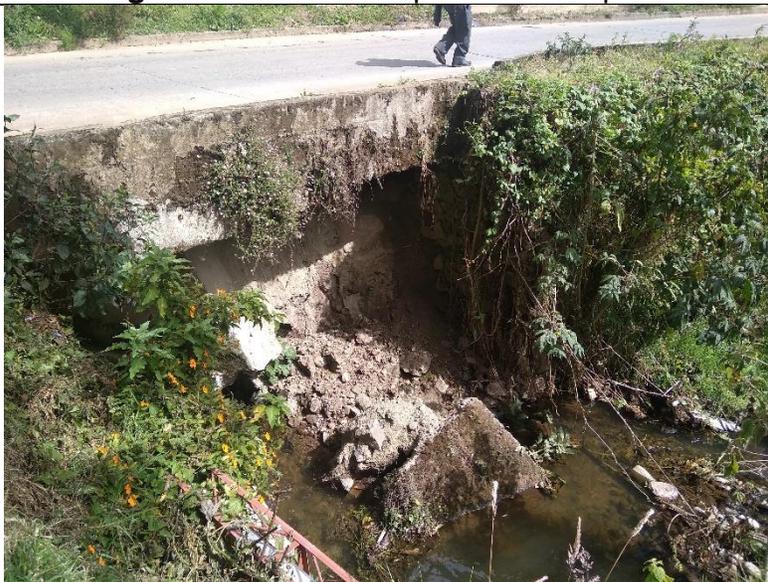
El segundo punto se ubica en las coordenadas X: 4493492 – N: 1683806 altitud: 2.664 m.s.n.m, donde se observa daños en el base de un puente que comunica al casco urbano con otras veredas del municipio de Guaitarilla (Imagen 1), así como en un muro en gaviones ubicado en el mismo punto (Imagen 2); debido a pequeños deslizamientos que se observan en el talud y a la erosión lateral de la quebrada. Así mismo se puede evidenciar sedimentos de gran tamaño depositados en el cauce de la quebrada, que evidencian el tipo de flujo que se transporta a lo largo de este cuerpo de agua, donde los bloques al moverse aguas abajo van dando rebotes o saltos que en este caso pueden generar daños al chocar con la estructura del puente y del muro en gavión.

**Imagen 3.** Daños – colapso base del puente.

- Para el puente se debe considerar obras de restauración que soporten la base del puente teniendo en cuenta el tránsito del mismo para evitar que colapse en algún momento, de igual forma para el muro en gaviones que se ubica en este punto.

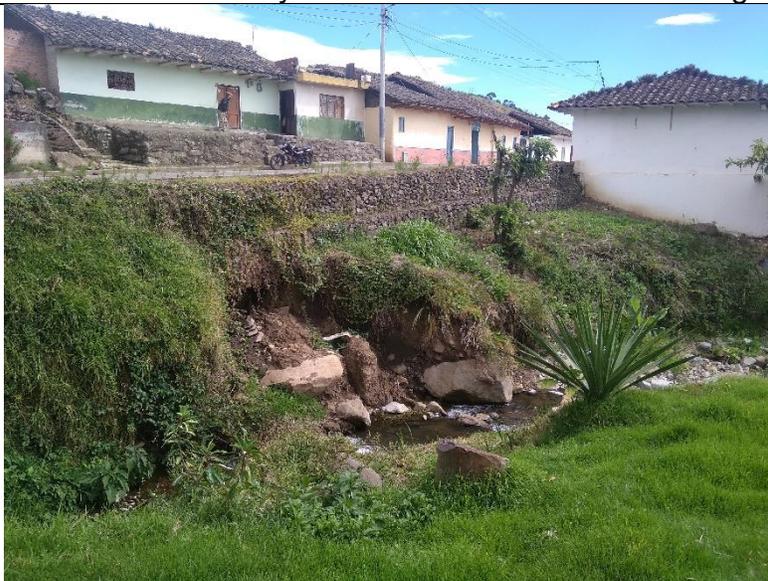
**Imagen 4.** Deslizamiento y daños en la base del muro en gaviones.

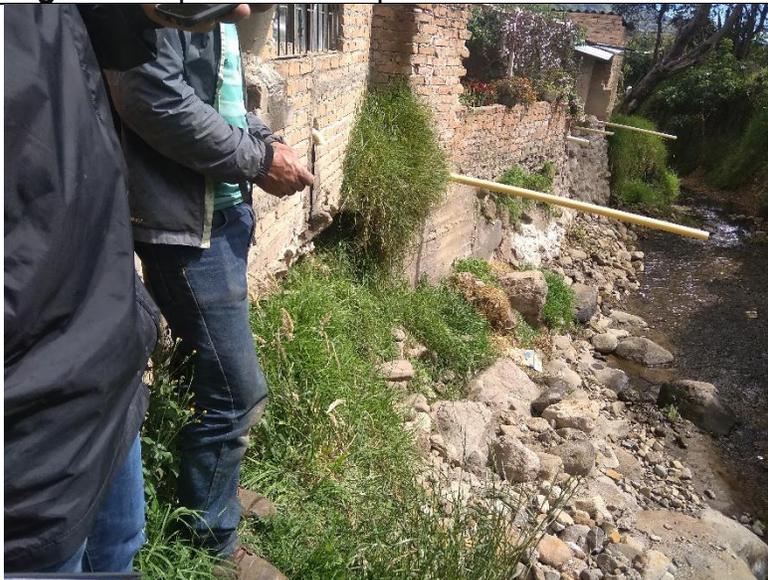
De acuerdo con los habitantes de la zona y funcionarios de la Alcaldía municipal, el sector El Rosal se ve constantemente afectado por inundaciones donde se encuentran varias familias en vulnerabilidad. Se evidencia que el cause de la quebrada en este punto es angosto y poco profundo, con sedimentos gruesos de diferentes tamaños, donde el flujo en época de lluvia se desplaza causando daños en cultivos e inestabilizando algunos taludes sobre los cuales se ubican varias viviendas (Imagen 5). También se observan pequeños deslizamientos a lo largo de la quebrada aportando materiales finos y generando también inestabilidad de estos taludes (Imagen 6). De acuerdo con lo observado en campo y según los relatos en época de lluvia se presenta un flujo con alta concentración de rocas con poca cantidad de materiales finos que viaja a grandes velocidades causando daños y generando inundaciones en ese sector.

**Imagen 5.** Depósitos de la quebrada – taludes inestables.

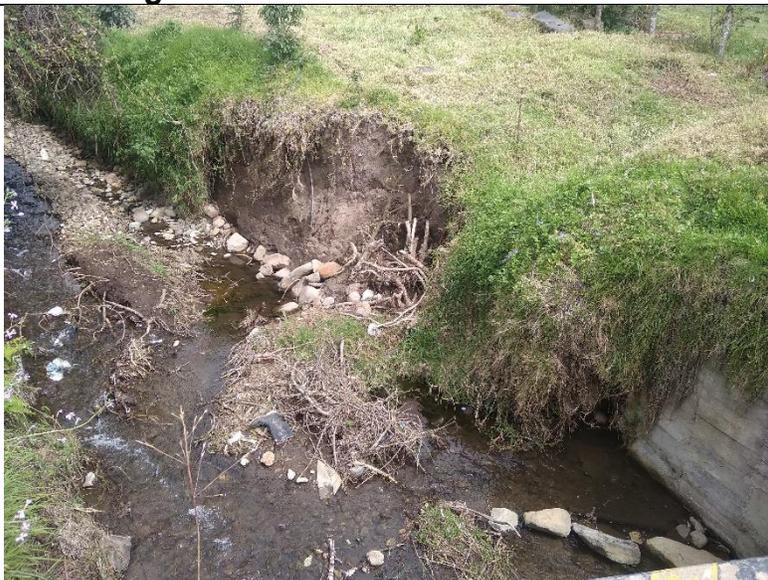
**Imagen 6. Deslizamientos sector El Rosal.**

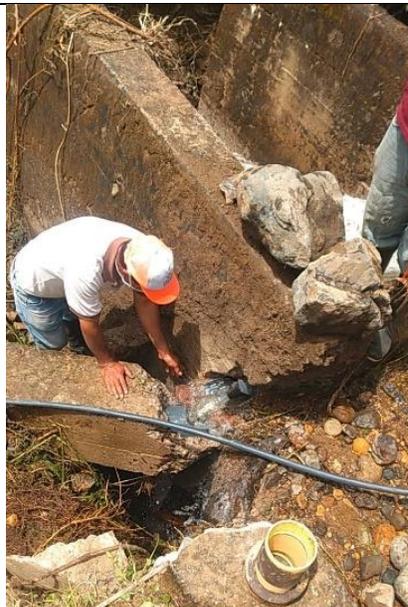
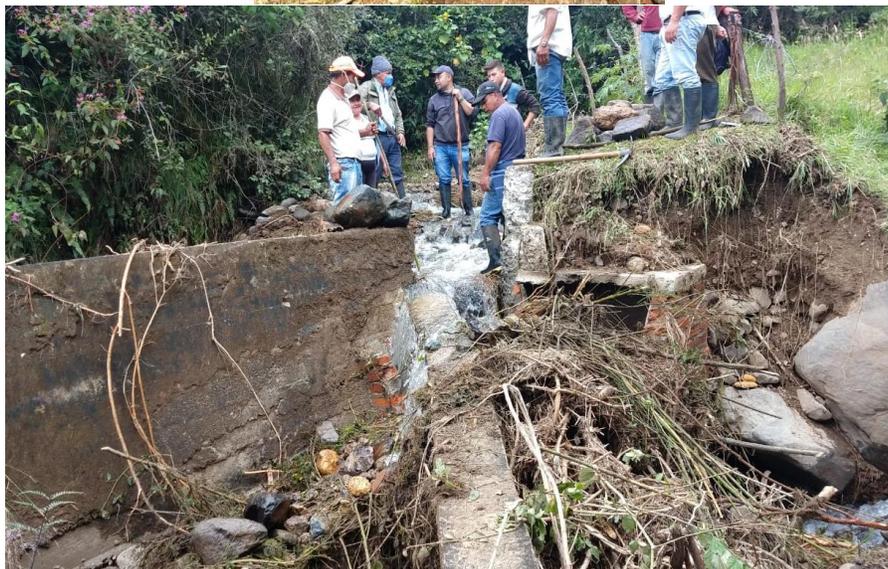
Con base en información suministrada por la Alcaldía de Guaitarilla se evidencian daños en estructura del sistema de acueducto que suministra agua potable al municipio (Imagen 7). Para este caso es importante dar a conocer que la Quebrada La Guada de la cual se toma el agua, se ha visto afectada en varias ocasiones por flujos torrenciales, donde el aporte de material sólido se da en gran parte por deslizamientos ubicados en la parte alta de la microcuenca, de los cuales se desprenden tanto material fino como grueso (Imagen 8), que es la causa que generó los daños en la estructura del acueducto.

**Imagen 3. Daños en estructura del acueducto.**
