SUBDIRECCIÓN DE CONOCIMIENTO Y EVALUACIÓN AMBIENTAL
	PROYECTO: GESTIÓN AMBIENTAL DEL RIESGO
Página: 1 de 13	INFORME: MOVIMIENTOS EN MASA, AVENIDAS TORRENCIALES, INUNDACIONES Y/O INCENDIOS DE COBERTURA VEGETAL

INFORME TÉCNICO No.:	N.A
INFORME DE SEGUIMIENTO No.:	C-074
REFERENCIA:	MOVIMIENTO EN MASA
FECHA DE VISITA:	17 DE JULIO DE 2020
MUNICIPIO:	GUAITARILLA
SECTOR:	CASCO URBANO
COORDENADAS DE REFERENCIA:	X: – Y: – H: 1.147 m.s.n.m

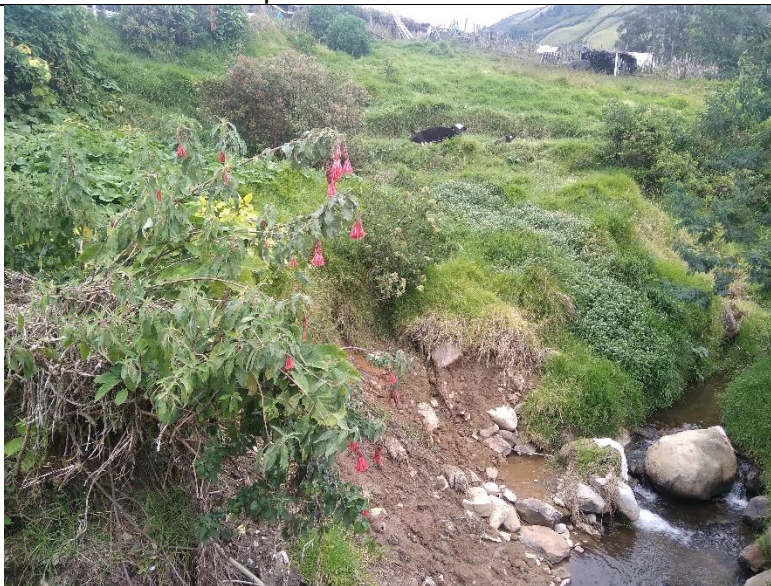
Se observa dos puntos que presentan inestabilidad, uno ubicado en el punto con coordenadas X: 4493349 – Y: 1683742 altitud de 2.680, se trata de un talud sobre el cual se ubican algunas viviendas, se pudo observar escalonamientos en el terreno y pequeños deslizamientos al pie del talud, donde el material cae sobre la quebrada Cumac (Imagen 1). El material que conforma el talud corresponde a un depósito aluvial, compuesto por clastos cantos de rocas ígneas de diferentes tamaños, dentro de una matriz areno – limosa de color naranja, cubiertos por una capa de suelos orgánicos color café.

Imagen 1. Deslizamientos al pie del talud – escalonamiento - sobrepastoreo.

- Sobre el talud que se ubica en el sector El Empedrado, se debe realizar obras que permitan la estabilidad de este y controle en cierta parte la erosión de la quebrada, elaborando terrazas con muros en gaviones o se puede considerar obras de bioingeniería. De igual forma se debe realizar revisión y mantenimiento del sistema de alcantarillado, para verificar si hay algún daño o ruptura que este aportando residuos líquidos al talud y realizar los arreglos pertinentes para evitar este tipo de vertimientos.

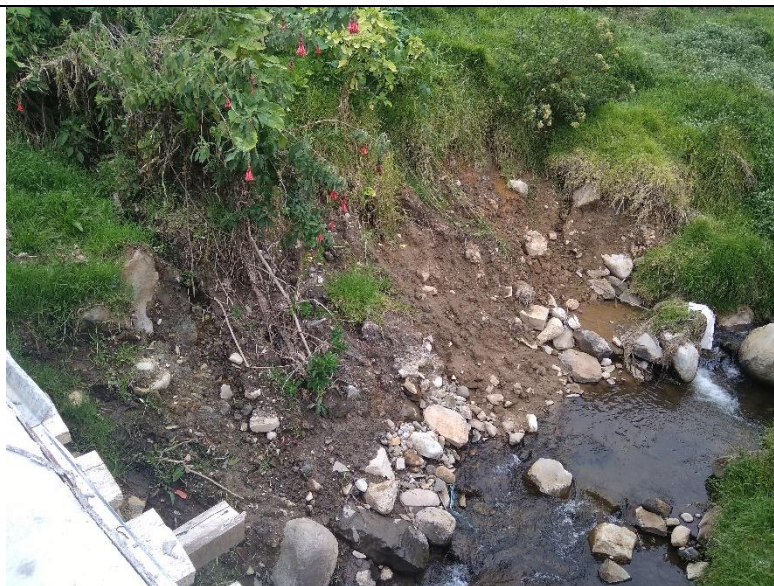
Se pudo evidenciar actividades de sobrepastoreo y saturación de los materiales debido a fuentes de agua que salían en varios puntos del talud, lo cual posiblemente se da por el inadecuado vertimiento de aguas domésticas y/o el colapso o ruptura de estructuras del sistema de alcantarillado (Imagen 2), sin embargo, esto no fue posible corroborar en campo. Estos aspectos que se presentan en el talud generan inestabilidad en el terreno junto con las características naturales de la zona como lo son las altas precipitaciones, altas pendientes y erosión lateral por acción de la quebrada; ocasionando movimientos del terreno, donde se ven afectadas los habitantes de las viviendas ubicadas en la parte alta del talud.

Imagen 2. Filtraciones de agua al pie del talud.

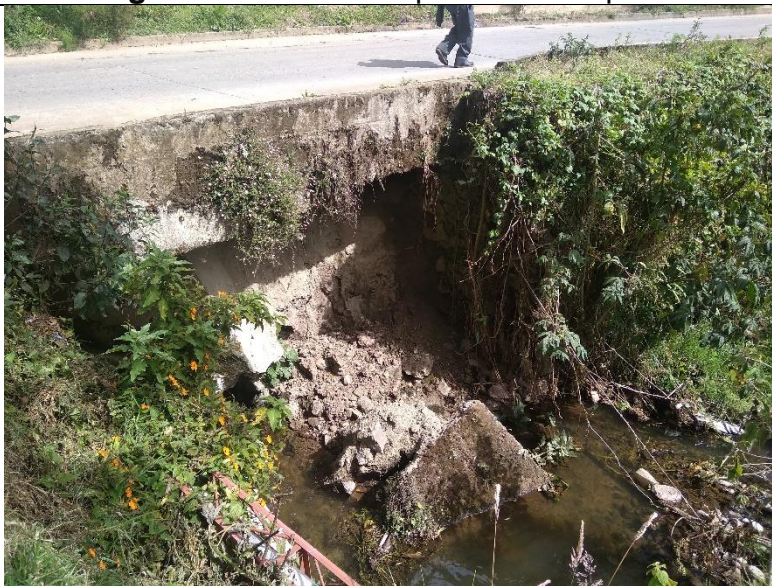
El segundo punto se ubica en las coordenadas X: 4493492 – N: 1683806 altitud: 2.664 m.s.n.m, donde se observa daños en el base de un puente que comunica al casco urbano con otras veredas del municipio de Guaitarilla (Imagen 1), así como en un muro en gaviones ubicado en el mismo punto (Imagen 2); debido a pequeños deslizamientos que se observan en el talud y a la erosión lateral de la quebrada. Así mismo se puede evidenciar sedimentos de gran tamaño depositados en el cauce de la quebrada, que evidencian el tipo de flujo que se transporta a lo largo de este cuerpo de agua, donde los bloques al moverse aguas abajo van dando rebotes o saltos que en este caso pueden generar daños al chocar con la estructura del puente y del muro en gavión.

Imagen 3. Daños – colapso base del puente.

- Para el puente se debe considerar obras de restauración que soporten la base del puente teniendo en cuenta el tránsito del mismo para evitar que colapse en algún momento, de igual forma para el muro en gaviones que se ubica en este punto.

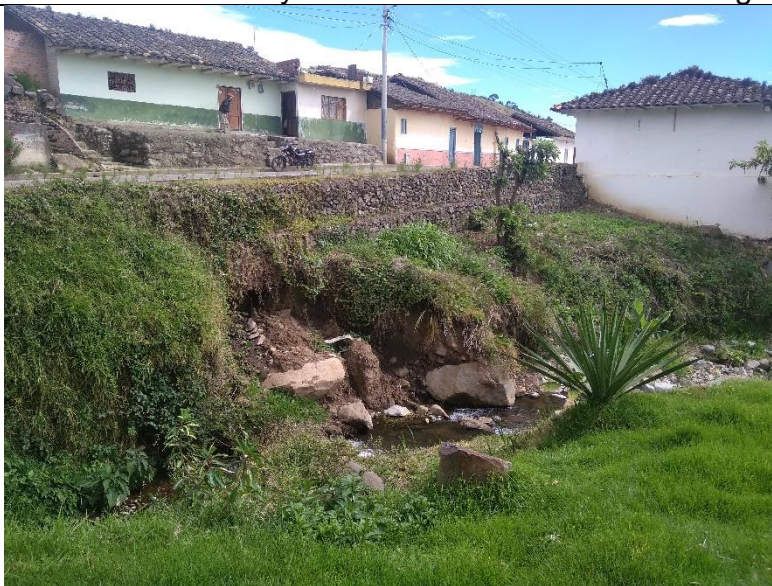
Imagen 4. Deslizamiento y daños en la base del muro en gaviones.

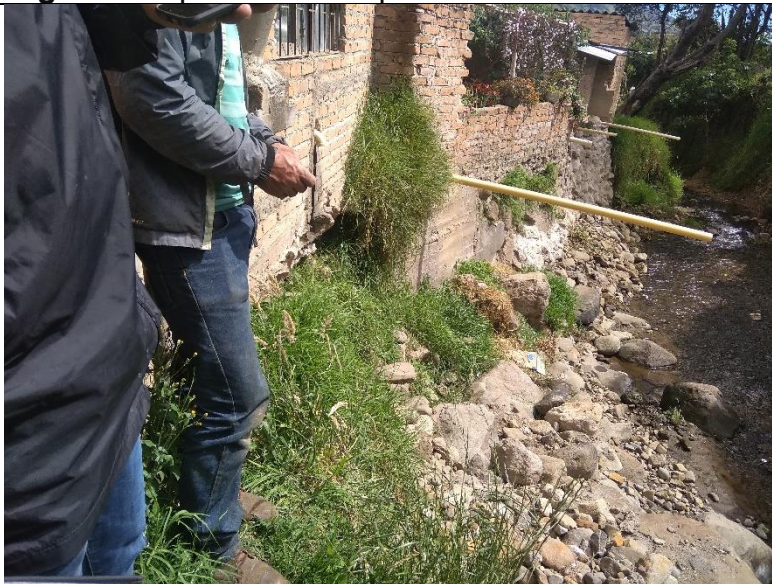
De acuerdo con los habitantes de la zona y funcionarios de la Alcaldía municipal, el sector El Rosal se ve constantemente afectado por inundaciones donde se encuentran varias familias en vulnerabilidad. Se evidencia que el cause de la quebrada en este punto es angosto y poco profundo, con sedimentos gruesos de diferentes tamaños, donde el flujo en época de lluvia se desplaza causando daños en cultivos e inestabilizando algunos taludes sobre los cuales se ubican varias viviendas (Imagen 5). También se observan pequeños deslizamientos a lo largo de la quebrada aportando materiales finos y generando también inestabilidad de estos taludes (Imagen 6). De acuerdo con lo observado en campo y según los relatos en época de lluvia se presenta un flujo con alta concentración de rocas con poca cantidad de materiales finos que viaja a grandes velocidades causando daños y generando inundaciones en ese sector.

Imagen 5. Depósitos de la quebrada – taludes inestables.

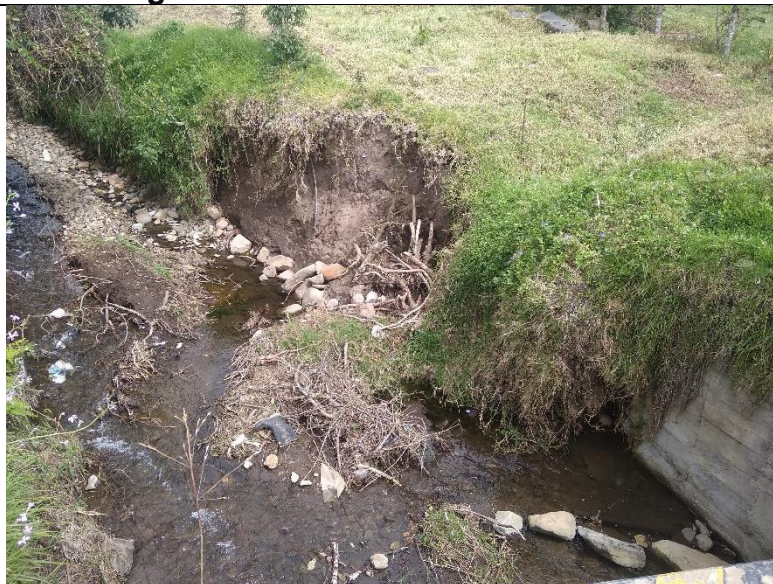
Imagen 6. Deslizamientos sector El Rosal.

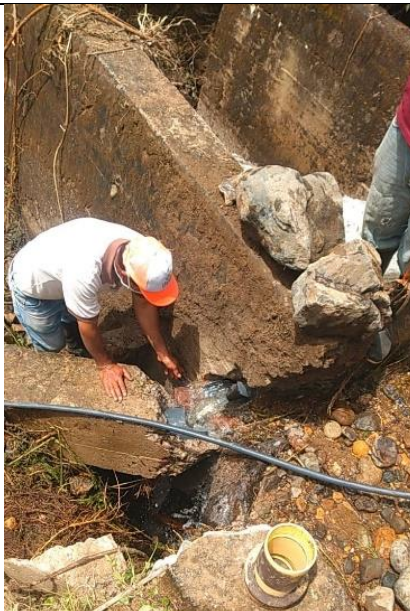
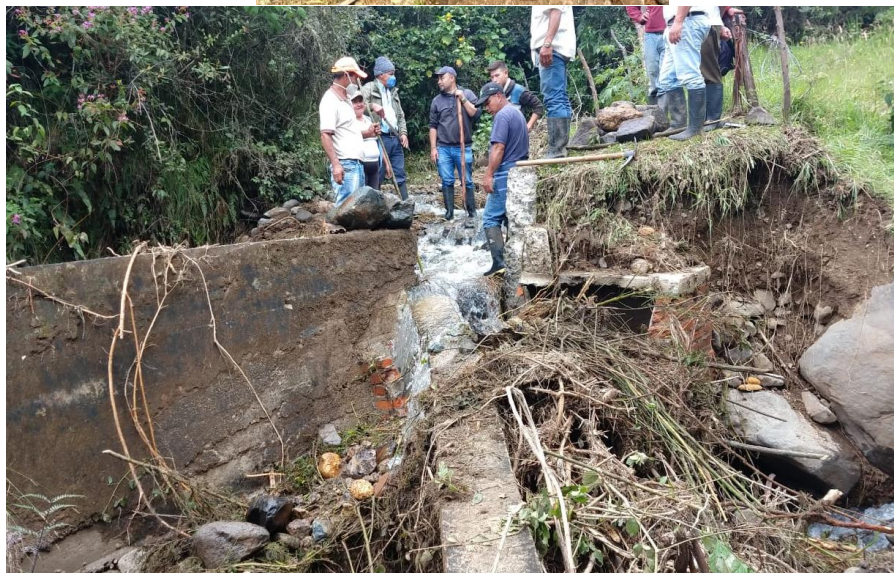
Con base en información suministrada por la Alcaldía de Guaitarilla se evidencian daños en estructura del sistema de acueducto que suministra agua potable al municipio (Imagen 7). Para este caso es importante dar a conocer que la Quebrada La Guada de la cual se toma el agua, se ha visto afectada en varias ocasiones por flujos torrenciales, donde el aporte de material sólido se da en gran parte por deslizamientos ubicados en la parte alta de la microcuenca, de los cuales se desprenden tanto material fino como grueso (Imagen 8), que es la causa que generó los daños en la estructura del acueducto.

Imagen 3. Daños en estructura del acueducto.
