CORPORACIÓN AUTÓNOMA REGIONAL DE NARIÑO _ CORPONARIÑO
SUBDIRECCIÓN DE CONOCIMIENTO Y EVALUACION AMBIENTAL
CARACTERIZACION AMENAZAS NATURALES

INFORME No 001-2012.
VISITA DE SEGUIMIENTO Y MONITOREO A LA VEREDA MIRADOR LA PLAYA, MUNICIPIO
DE SAN BERNARDO,
DEPARTAMENTO DE NARIÑO

ELABORO:
JAIME ESPINOSA MUÑOZ
INGENIERO CIVIL _ CONTRATISTA

PASTO, MARZO DE 2012

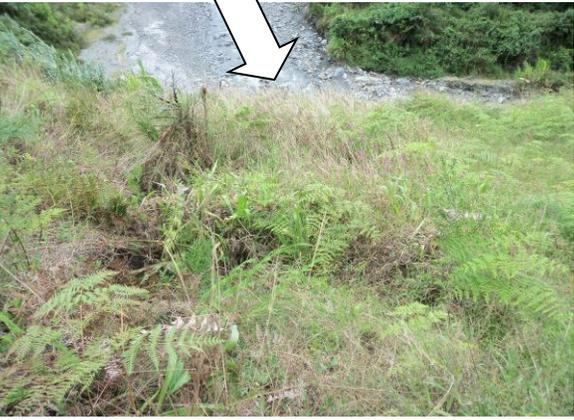
Se localizo en la zona baja de la vereda, a 2.057 msnm, una franja paralela al cauce de la quebrada San Bernardo un área en proceso de deslizamiento indicado en los registros 01 a 06. En las coordenadas N 1003223, E 659458, se identifico una zona que abarca los predios de propiedad de los Srs. Carlos Córdoba y Jesús Ortega, el área en proceso de deslizamiento es de aproximadamente 10.000 M2, demarcada por una fisura continua, registrada en las fotos 01 a 04; muy próxima al talud derecho (Ver Fotografías 05 y 06), del cauce quebrada San Bernardo.

<p>FOTOGRAFÍA 01. Proximidad del área de remoción con el cauce de la Q. San Bernardo.</p>	<p>FOTOGRAFIA 02.</p>

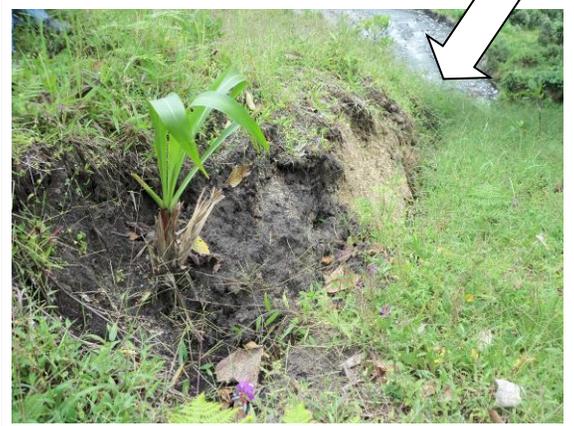
<p>FOTOGRAFÍA 03. Bloque de desplazamiento, en la parte inferior conforma el talud derecho del cauce de la Q. San Bernardo.</p>	<p>FOTOGRAFIA 04</p>

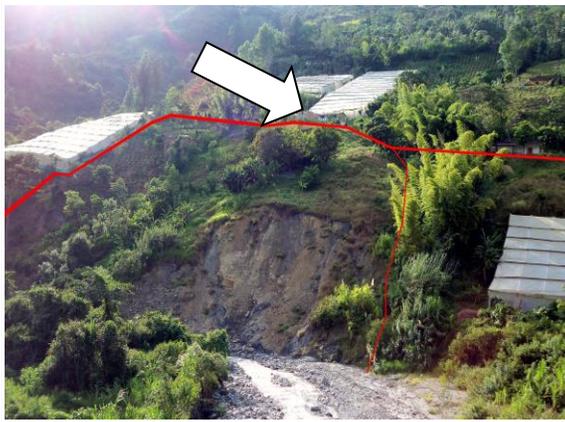
En la parte alta del deslizamiento se localizan dos viviendas pertenecientes a Amado Ramos y Carmenza Urbano, en esa zona se encuentran construidas otras viviendas y cuatro viveros como lo indican los registros. El manejo de aguas lluvias recogidas por las cubiertas de los viveros y su disposición podría acelerar el proceso.

FOTOGRAFÍA 05. Vista del bloque de desplazamiento, dirección E-W.

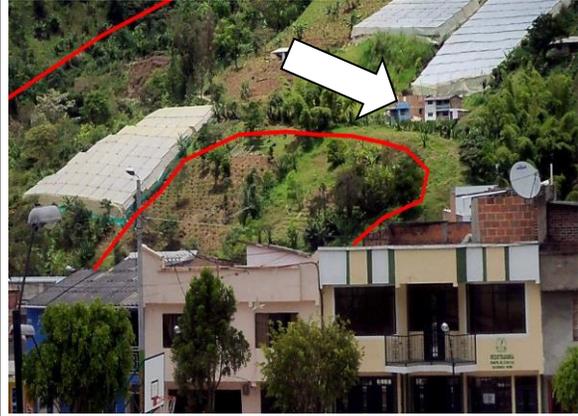
FOTOGRAFIA 06. Vista del bloque de desplazamiento, dirección E-W.

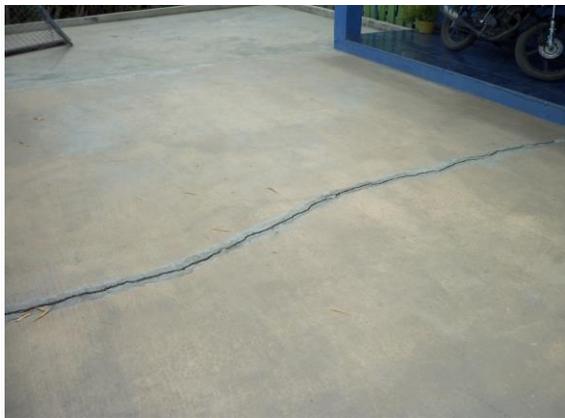
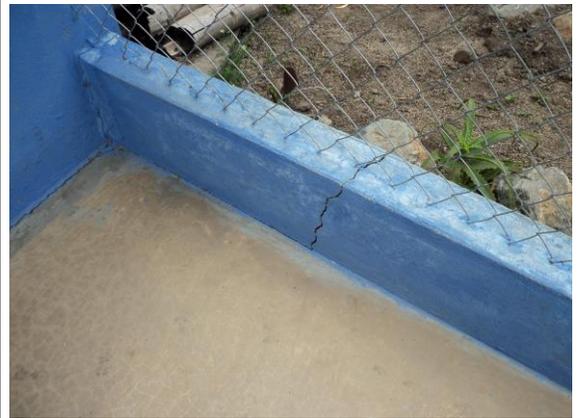
Los registros 07 a 10 indican el estado de estas dos viviendas localizadas en la parte alta, próxima al bloque desplazado (Ver registros 05 y 06). La vivienda de propiedad del Sr. Amado Ramos, presenta agrietamientos en pisos y mamposterías, generados por asentamientos diferenciales, originados por el desplazamiento de la zona. Es una vivienda unifamiliar con estructura en concreto reforzado; al parecer constituida por zapatas y vigas de cimentación, y muros en mampostería de ladrillo común; tiene una antigüedad de 1.0 año.

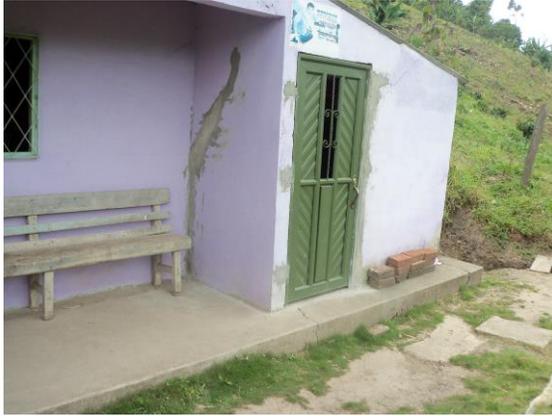
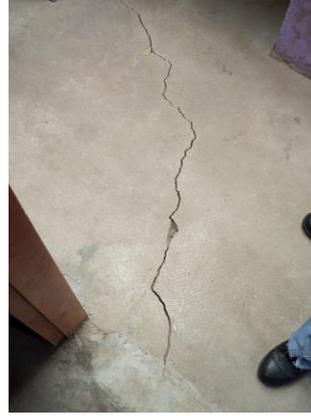
Las fotografías 09 y 10 detallan el estado de la vivienda de la Sra. Carmenza Urbano. Se trata de una construcción rudimentaria, con cimentación en piedra rajón y mampostería en adobe, no confinada. Presenta fisuras de pisos, repellos y mampostería, generados por asentamientos diferenciales, originados por el fenómeno morfodinámico presente en la zona.

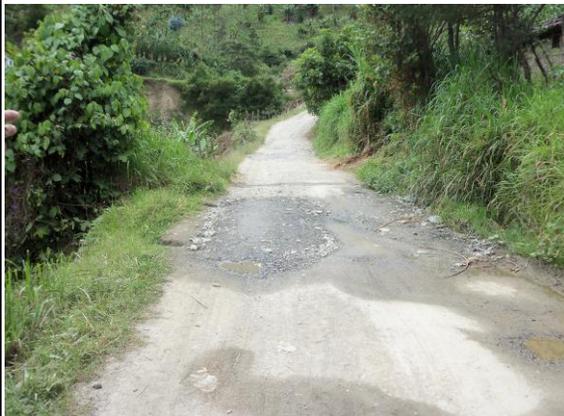
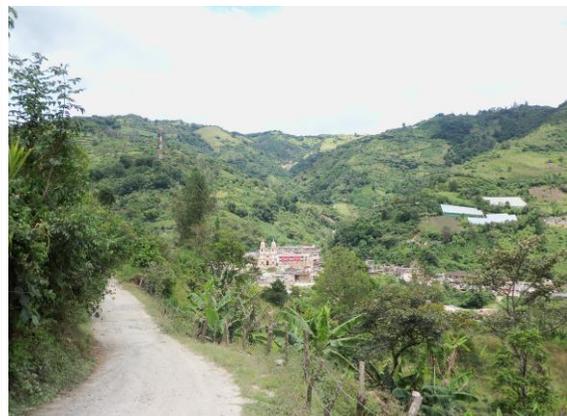
El fenómeno de deslizamiento afecta en la zona, la vía San Bernardo – San José de Alban. Según información suministrada por el Ingeniero Amado Chávez, el sector georeferenciado en el tramo WP 12 – WP 13, presenta asentamientos de la banca, ante todo en época de invierno. Por parte de la Administración Municipal, se realiza mantenimiento por parte de la Secretaría de OO.PP.MM mediante la recomformación de la banca con material de préstamo. (Ver Fotografías 11, 12).

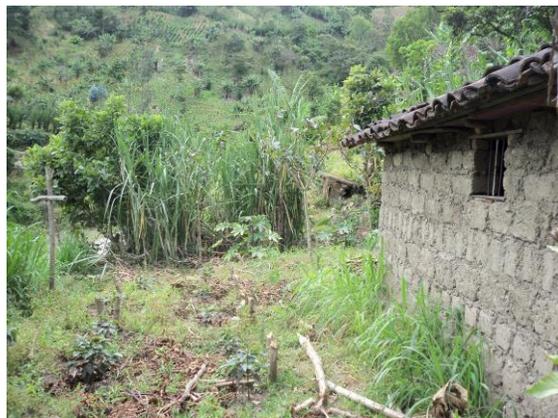
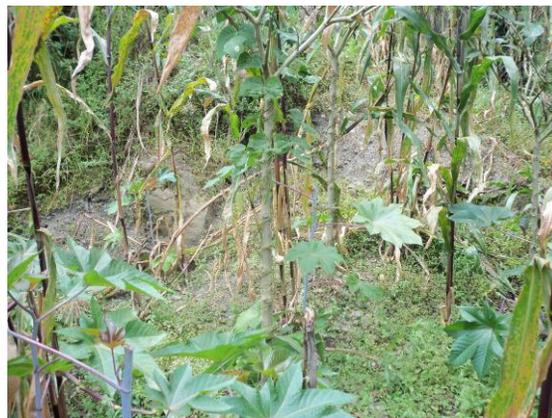
En la zona baja, próxima al sector referenciado con los puntos 12 y 13, de la vía San Bernardo – San José de Alban, se encuentran dos viviendas identificadas por la Administración Municipal para ser desalojadas. Las fotografías 13 y 14 indican la localización de la vivienda del Sr. Omar Morales; en el terreno, en la parte posterior se identificó un desplazamiento de aproximadamente 0.50 m. Esta vivienda fue desocupada.

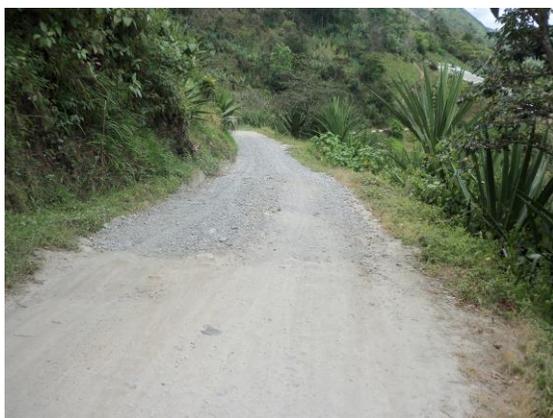
FOTOGRAFÍA 15. Vía San Bernardo – San José de Alban. N1003019, E659329. Presencia de grietas y asentamientos de calzada en época invernal.

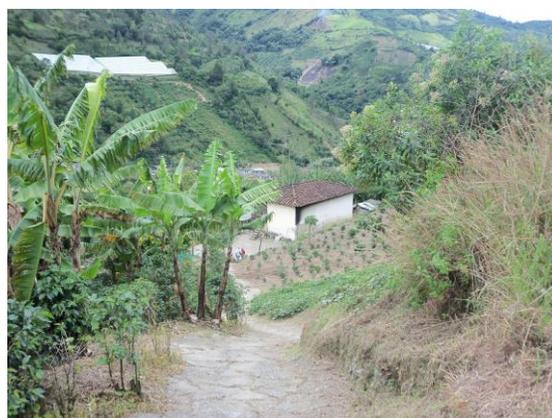
Muy próxima a esta vivienda se encuentra la vivienda del Sr. Célmo Gutierrez, Corresponde a una construcción rustica, con cimentación en piedra, muros en adobe y cubierta en estructura de madera y teja de barro. En el momento de la visita no se identificó agrietamientos ni

asentamientos en el terreno al contorno. La vivienda se encuentra localizada en la franja baja próxima al cauce de la quebrada San Bernardo, no ha aún sido desalojada.

FOTOGRAFIA 16. Vivienda del Sr. Celimo Gutierrez.

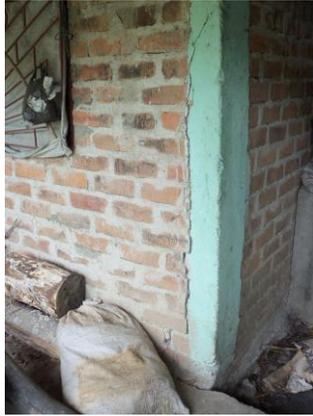
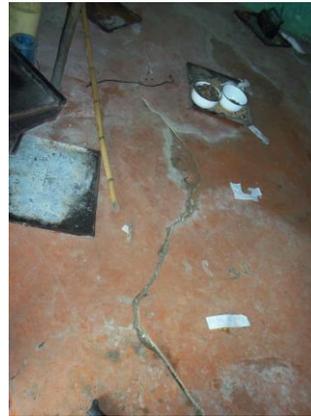
GEOREFERENCIA. WP20 N1003002, E659280. Vivienda evacuada, Sr. Gerardo Gutiérrez.

En la coordenada N1003002, E659280, en una zona próxima a la localización de las anteriores dos viviendas, (Ver Mapa 03, Georeferenciación de la Visita de Seguimiento y Monitoreo), está localizada la vivienda de propiedad del Sr. Gerardo Gutierrez esta vivienda fue evacuada por la Secretaría de de Obras Publicas. La estructura portante está construida en concreto reforzado, los muros divisorios en ladrillo común y la cubierta en asbesto cemento sobre estructura en madera. Presenta agrietamientos en pisos, mamposterías, repellos. El fallamiento es producto de deslizamientos y asentamientos del terreno de cimentación.

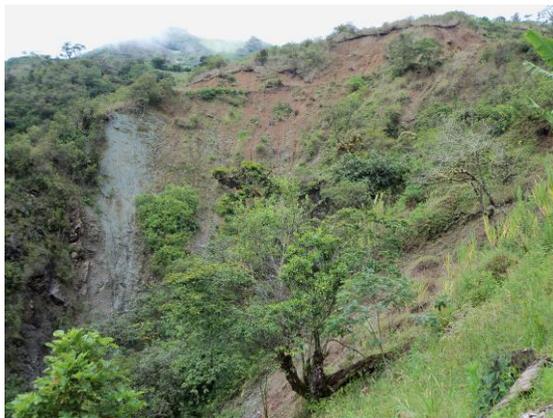
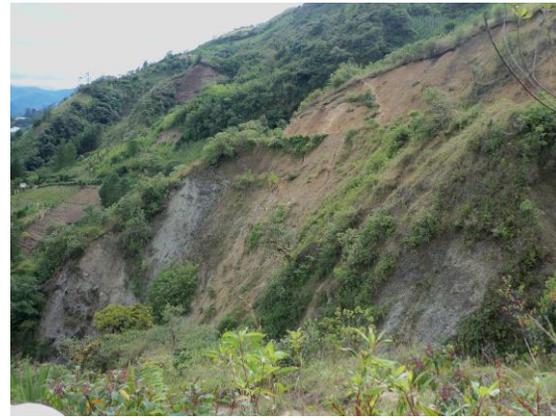
En la zona correspondiente al punto WP 25 de coordenadas, N1002911, E659712, en la vía San Francisco – Pindal Alto, se presentan deslizamientos de taludes. Esta situación se registro en el reporte realizado por CORPONARIÑO en el año 2010. (Ver fotografías 19 y 20). Como se observa en los registros, el proceso en el sector se origina básicamente por efecto erosivo y de deslizamiento. La zona es próxima a la quebrada Los Lassos, en donde se localizo un volumen de masa rocosa producto del deslizamiento marcado por una grieta longitudinal en el talud izquierdo del cauce, georeferenciada en los puntos WP 27 y WP 28.

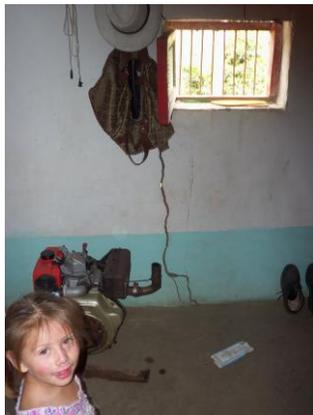
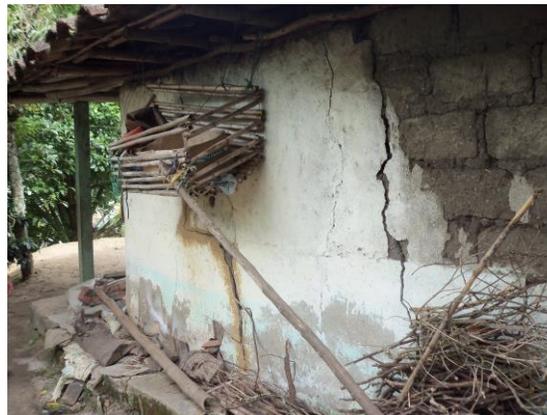
GEOREFERENCIA WP 30. N1003150, E659659. Vivienda Manuel Urbano

En la zona alta, (Ver Mapa 03, Georeferenciación), está localizada en el punto WP 30, de coordenadas N1003150, E659659, la vivienda del Sr. Manuel Urbano. Se trata de una construcción rudimentaria, con muros portantes en adobe, cubierta en teje de barro sobre estructura en madera. La vivienda presenta agrietamientos en pisos, paredes a punto de falla, se observo una estructura de cubierta en mal estado.

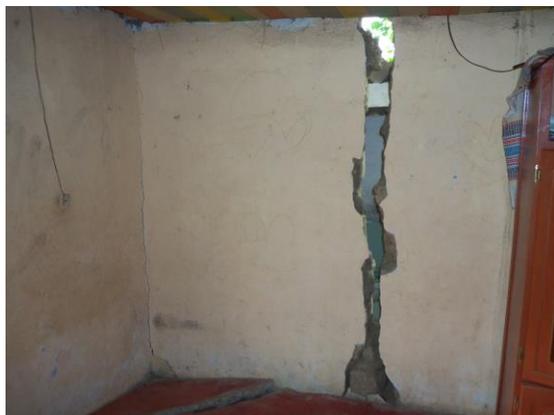
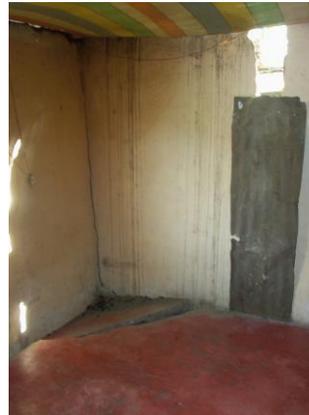
En informe No 146, denominado “Visita Técnica al Municipio de San Bernardo, Área inestable Vereda Mirador La Playa y Pueblo Viejo, Corregimiento de San Bernardo Especial, Departamento de Nariño”, del 30 de Diciembre de 2.010, se identifico la vivienda de propiedad de la Sra. Gladis Bolaños, como una de las afectada en el sector. Esta vivienda ya fue evacuada, los registros 23 y 24 indican el avance del proceso de agrietamiento y deslizamiento en el lugar.

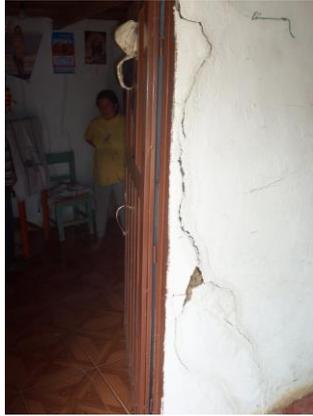
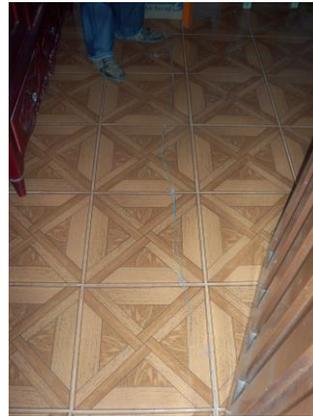
Los registros 25 y 26, corresponden a la vivienda del Sr. Eduardo Martinez localizada en el punto WP 31, de coordenadas N1003188 y E659633. Esta vivienda presenta agrietamientos en contra pisos, pisos, enchapes, muros y repellos. La cubierta es en teja de barro sobre estructura de madera. Se evidencia en el sector la influencia del fenómeno morfodinamico presente en la zona.

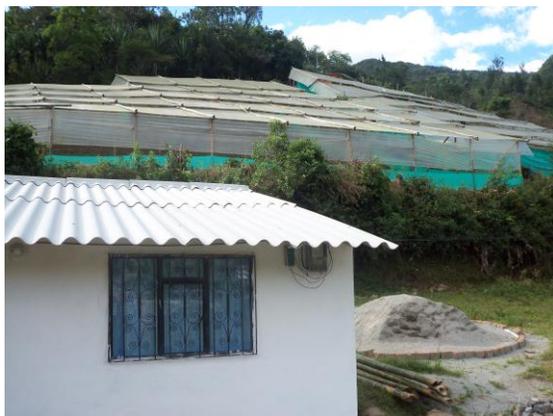
Como se observa en el registro fotográfico 29, una de las viviendas construidas en el Barrio Soñadores está localizada muy próxima a un invernadero. Por lo antes dicho esta situación puede generar a corto plazo, problemas a nivel de cimentación y consecuentes inconvenientes. Debe asegurarse el adecuado manejo de drenaje de aguas lluvias en estas estructuras.

- Se recomienda a la Alcaldía Municipal, garantizar mediante un estudio geotécnico la viabilidad de la construcción de los Barrios Soñadores y Los Pinos, además del cumplimiento de los requisitos que deben cumplirse a nivel de expedición de las respectivas licencias de construcción y demás requerimientos que para el caso implemente la Administración Municipal.

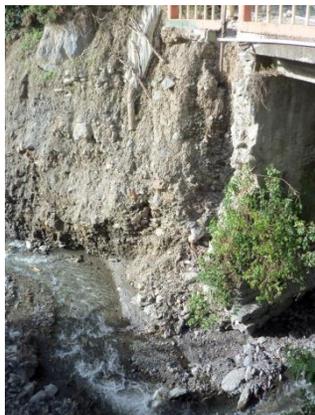
Según información suministrada por el Secretario de Obras Públicas, en el mes de enero del año en curso, la quebrada El Rollo se represo como consecuencia de un deslizamiento presentado en la parte alta de esa micro cuenca, generando una creciente que socavo la cimentación y derribo un estribo de salida del Puente San Roque en la localidad.

FOTOGRAFÍA 33. Estribo de salida derribado por la avalancha. Obsérvese la situación del talud aguas abajo.

- Con relación a la situación de riesgo del Puente San Roque, mencionada anteriormente, sugerimos prestar atención a la situación de estabilidad de esta estructura y tomar las

medidas de prevención y mitigación del caso. Existe riesgo de colapso estructural y probable afectación humana. Los registros fotográficos 33 y 34 indican la situación descrita.

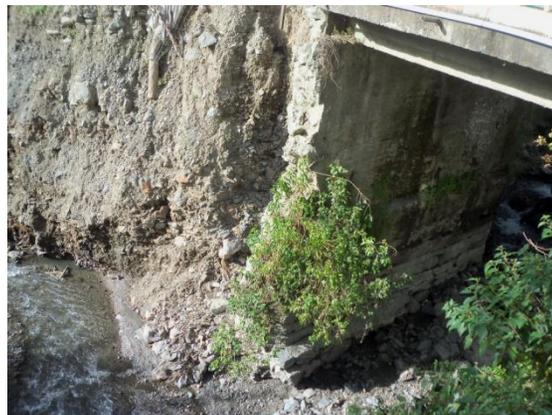
FOTOGRAFIA 34. Socavación de la cimentación del estribo derecho.
