CORPORACIÓN AUTÓNOMA REGIONAL DE NARIÑO	SUBDIRECCIÓN DE CONOCIMIENTO Y EVALUACIÓN AMBIENTAL
	PROYECTO: GESTIÓN AMBIENTAL DEL RIESGO
Página: 1 de 20	INFORME: MOVIMIENTOS EN MASA, AVENIDAS TORRENCIALES, INUNDACIONES Y/O INCENDIOS DE COBERTURA VEGETAL

INFORME TÉCNICO No.:	N.A
INFORME DE SEGUIMIENTO No.:	C-052
REFERENCIA:	LAGUNA VERDE
FECHA DE VISITAS:	6 DE JULIO Y 11 DE AGOSTO DE 2020
MUNICIPIO:	EL ROSARIO
SECTOR:	VEREDA RÍO GRANDE
COORDENADAS DE REFERENCIA:	LAGUNA: X: 4517606 – Y: 1744475 – H: 541 m.s.n.m.
	MOVIMIENTO EN MASA: X: 4517930 – Y: 1744450 – H: 511 m.s.n.m.
	EROSIÓN LATERAL DEL RÍO: X: 4517879 – Y: 1744515 – H: 520 m.s.n.m.

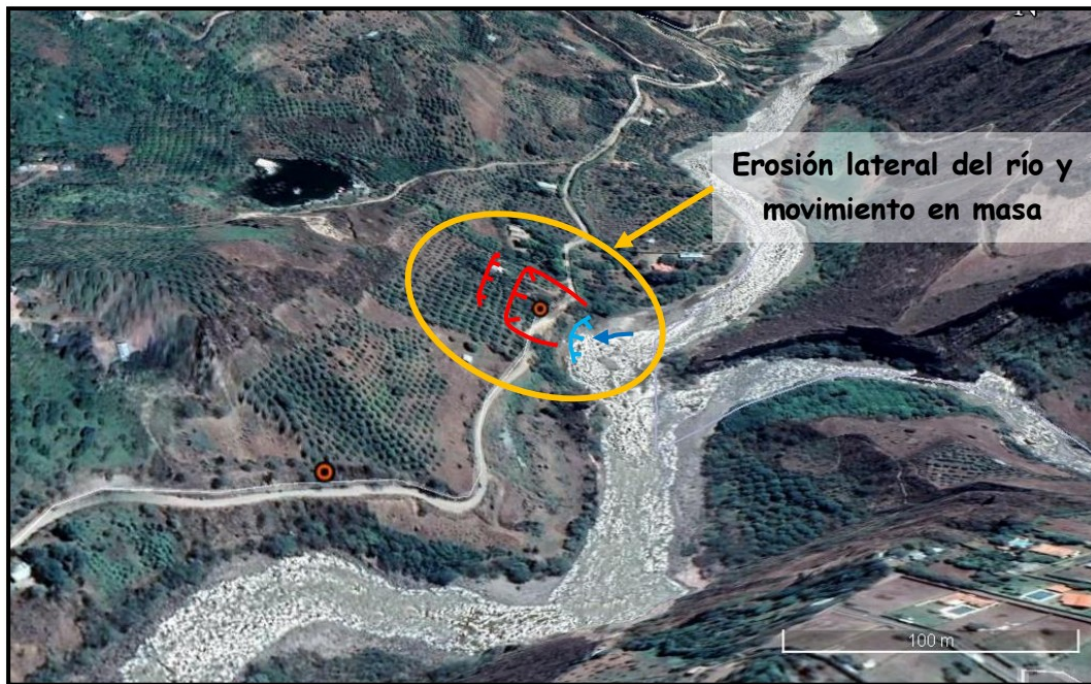
En términos de gestión del riesgo, se observa que la principal problemática en el área se presenta por un proceso de movimiento en masa y la erosión lateral del río Patía que causan afectaciones en una zona de la vía de acceso al municipio y a cultivos de la zona (Imagen 2).

Imagen 2. Zonas donde se presentan afectaciones en la vía y erosión lateral del Río Patía.

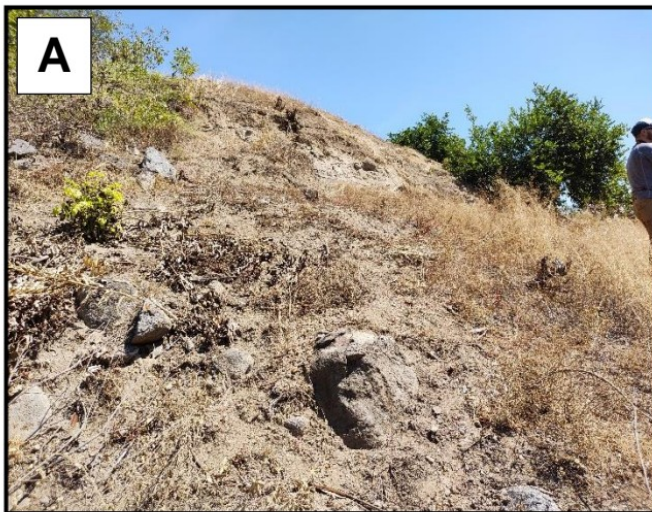
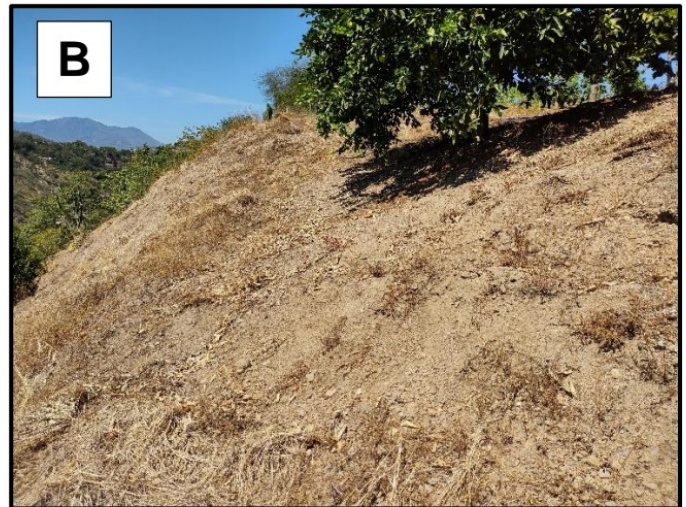
En la ladera donde se presentan las afectaciones, se emplaza la vía principal que conduce al casco urbano de El Rosario. En la zona se observan principalmente depósitos de vertiente producto de procesos denudativos, atribuibles a la intensa actividad tectónica de la zona, conformados por depósitos coluviales, los cuales se presentan matriz soportados a clasto soportados, con un contenido de matriz de 60% a 70%, de textura limo arenosa, color amarillento a marrón. Los cantos y bloques que conforman aproximadamente el 30% a 40% del depósito, son desde forma angular hasta redondeada, con tamaños que fluctúan entre 1 y 30 centímetros, alcanzando tamaños de hasta un poco más de 1 m. Los rangos de pendiente del terreno se encuentran entre los 16° y 55°, clasificándose entre abruptas y muy abruptas, según van Zuidam, 1986 (Imagen 3 A y B).

Imagen 3. A- Depósitos de vertiente. **B.** Laderas del sector Laguna Verde

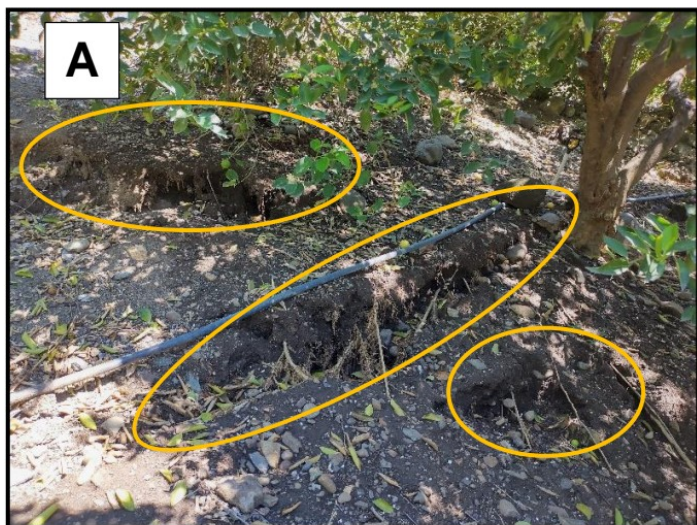
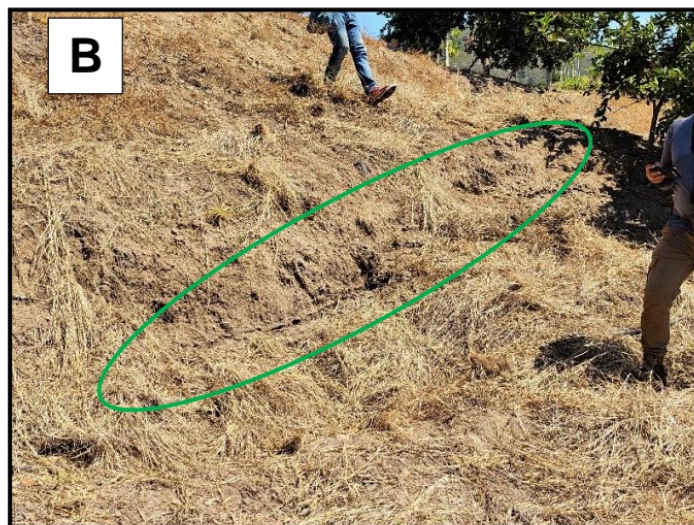
Los suelos residuales formados por procesos de meteorización en los depósitos coluviales, presentan en general una consistencia moderada y su espesor no supera los 10 cm, se encuentra desprovisto de cobertura vegetal natural y su uso es destinado principalmente al cultivo de productos cítricos. Estos suelos se presentan agrietados y fisurados en superficie; en la parte alta se observan algunas grietas abiertas desde 1 cm hasta 30 cm (Imágenes 4 A y B), lo cual aumenta la permeabilidad de los materiales.

Imágenes 4: A – B. Grietas en la parte alta de la ladera sector Laguna Verde – Vereda Llano Grande

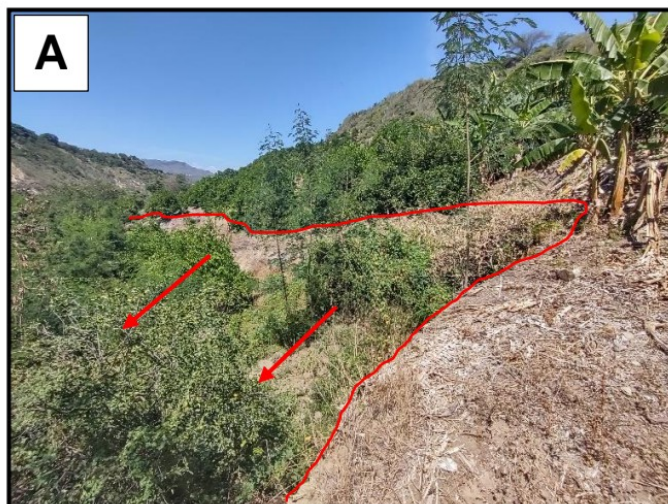
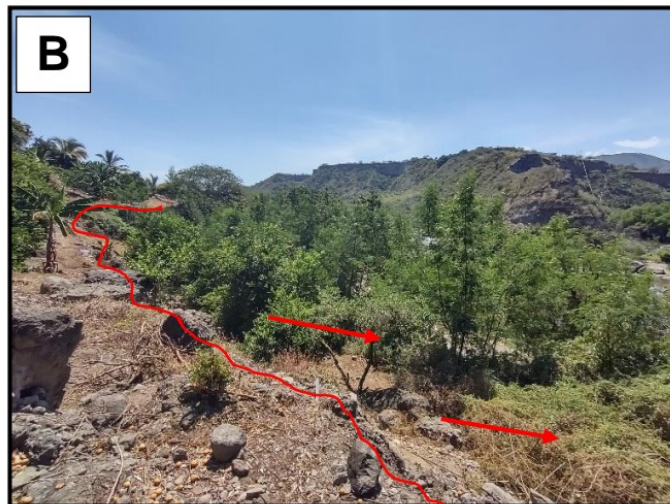
Imágenes 5: A – B. Escarpe principal del movimiento en masa indicando la dirección del movimiento.

De acuerdo a las características antes mencionadas y lo observado en campo, en la ladera donde se emplaza la vía se presenta un proceso de movimiento en masa, el cual se puede clasificar como un deslizamiento rotacional retrogresivo, caracterizado por presentar una superficie de falla profunda, donde la presión de poros en los materiales granulares es suficientemente alta para generar una falla rotacional.

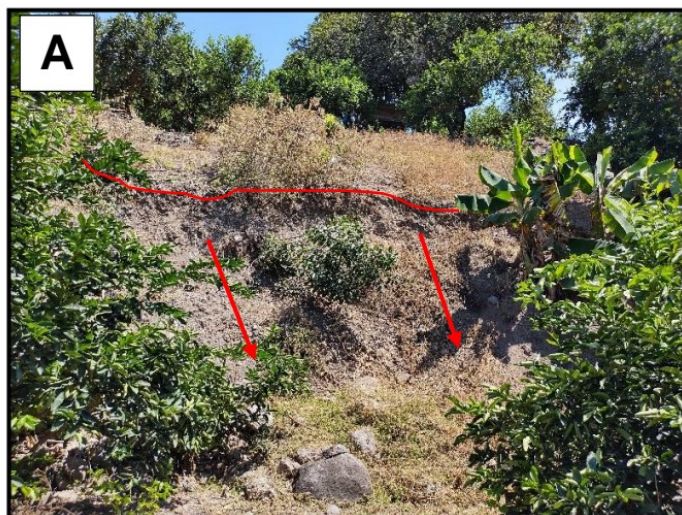
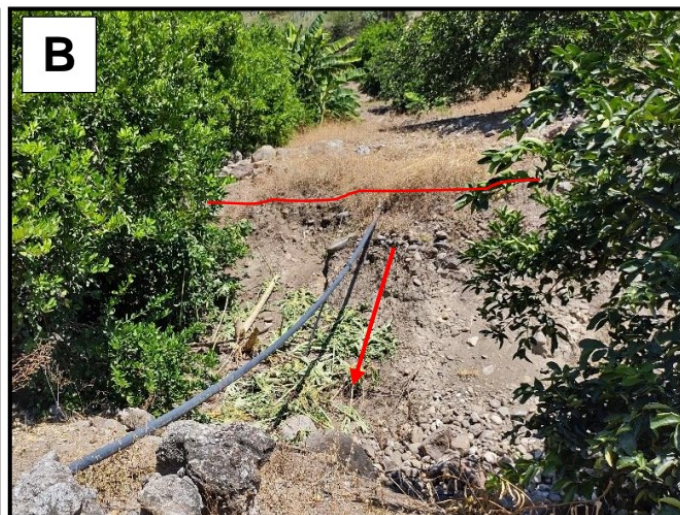
Al momento de la visita no se observan encharcamientos o anegamientos en la ladera que indiquen una saturación superficial, sin embargo, en la parte baja de la ladera, se observa el afloramiento de un flujo de agua subterránea constante hacia el río Patía, el cual puede ser originado por nivel freático de acuíferos en la zona o infiltración de agua desde la Laguna Verde, lo cual genera un incremento en la presión de poros sobre la ladera y facilita el desplazamiento de los materiales. Así mismo, se observan algunos escalones o escarpes en la ladera que indican un movimiento reciente, evidenciado en el desplazamiento de la vegetación. En la parte baja cerca de la vía, se observa un escarpe principal de aproximadamente 2.5 m (Imágenes 5 A - B), en la parte media del talud, se observa un escarpe de aproximadamente 1.5 m (Imágenes 6 A – B).

Imágenes 6: A – B. Escarpe zona media del talud, indicando la dirección del movimiento.

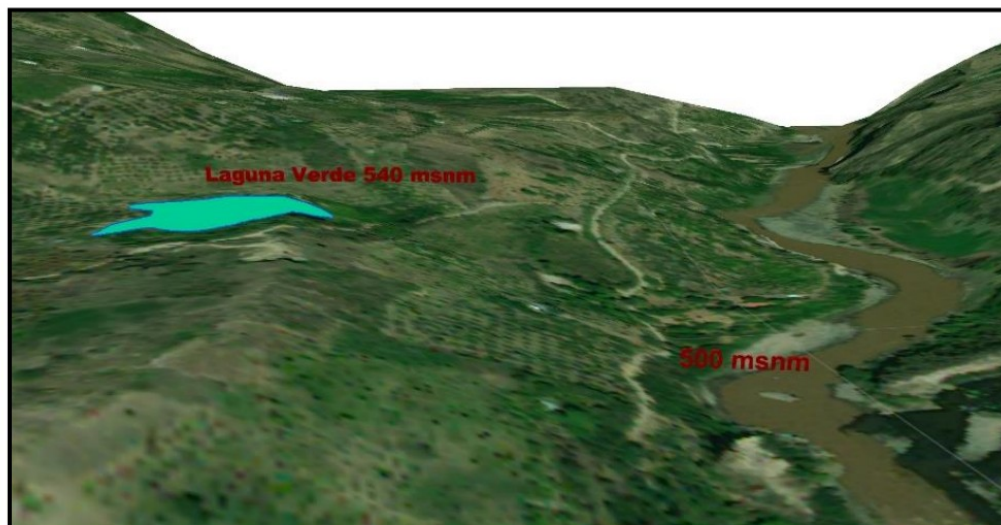
Los procesos tectónicos y denudativos que se han presentado en la zona a lo largo de los años, favorecen la generación de zonas que geomorfológicamente permiten la acumulación de agua; superficialmente no se observa abastecimiento natural por drenaje de quebradas, al igual que no se evidencian salidas directas del cuerpo de agua. Materiales arcillosos en el fondo de la laguna, favorecen la acumulación de agua producto de las precipitaciones, agua de riego y posibles flujos subterráneos. De acuerdo al recorrido realizado, se evidenció que desde el punto donde se ubica la laguna hacia la base donde pasa el cauce del Río Patía existe una diferencia altitudinal aproximadamente de 40 metros (Imagen 7).

Imagen 7. Diferencia altitudinal entre la laguna y la vía.

existe la posibilidad que se estén presentando filtraciones de agua hacia la ladera, lo cual podría estar acelerando el proceso de movimiento en masa que se presenta, así como los anegamientos que se presentan cerca de la vía.

- Teniendo en cuenta que la gestión del riesgo “... es responsabilidad de todas las autoridades y de los habitantes del territorio colombiano.” (Art. 2º. Ley 1523/2012), se recomienda al municipio de El Rosario y lo habitantes de la zona, que en observancia y aplicación de los principios generales que orientan la gestión del riesgo, específicamente el Principio de Precaución, consagrado en el Art. 3º. Numeral 8º, el cual reza: “Cuando exista la posibilidad de daños graves o irreversibles a las vidas, a los bienes y derechos de las personas, a las instituciones y a los ecosistemas como resultado de la materialización del riesgo en desastre, las autoridades y los particulares aplicarán el principio de precaución en virtud del cual la falta de certeza científica absoluta no será óbice para adoptar medidas encaminadas a prevenir, mitigar la situación de riesgo.”, realicen acciones temporales, tendientes a disminuir el nivel de agua al interior de la laguna, considerando que

Es necesario que este procedimiento se realice de manera controlada y supervisada por funcionarios de la alcaldía y demás personal idóneo, con el fin de evacuar el agua sin generar graves impactos a la flora y fauna del entorno. Así mismo, se recomienda mantener como mínimo el 50% del volumen de agua actual y conservarlo constante hasta tanto se evalúe si es suficiente para reducir las afectaciones que se vienen presentando, evitando además que se generen impactos negativos a la biodiversidad del ecosistema.

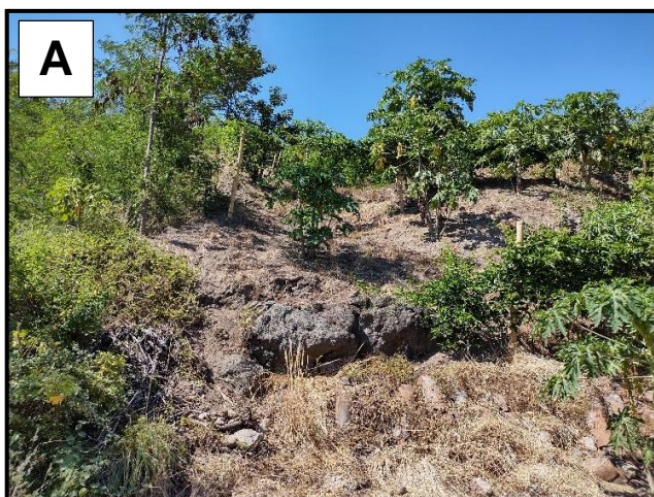
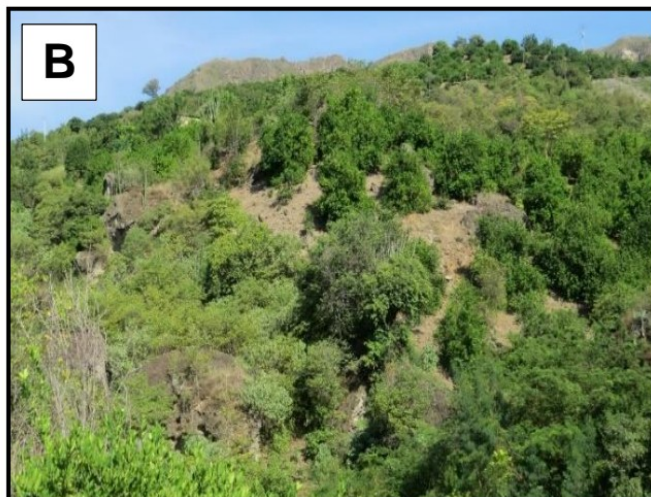
Alrededor de la margen del cuerpo de agua, se reflejan procesos erosivos del suelo (Imágenes 8 A – B), posiblemente causados por la falta de cobertura vegetal nativa de la zona que, debido al establecimiento de cultivos y por factores de escorrentía, han afectado su estructura (Imágenes 9 A – B). Frente a esta situación se recomienda recuperar las zonas aledañas a través de procesos de restauración ecológica participativa, que contribuyan con mejorar las condiciones del terreno y la composición y estructura del ecosistema como tal.

Imágenes 8: A – B. Procesos erosivos identificados en orillas de la Laguna Verde.

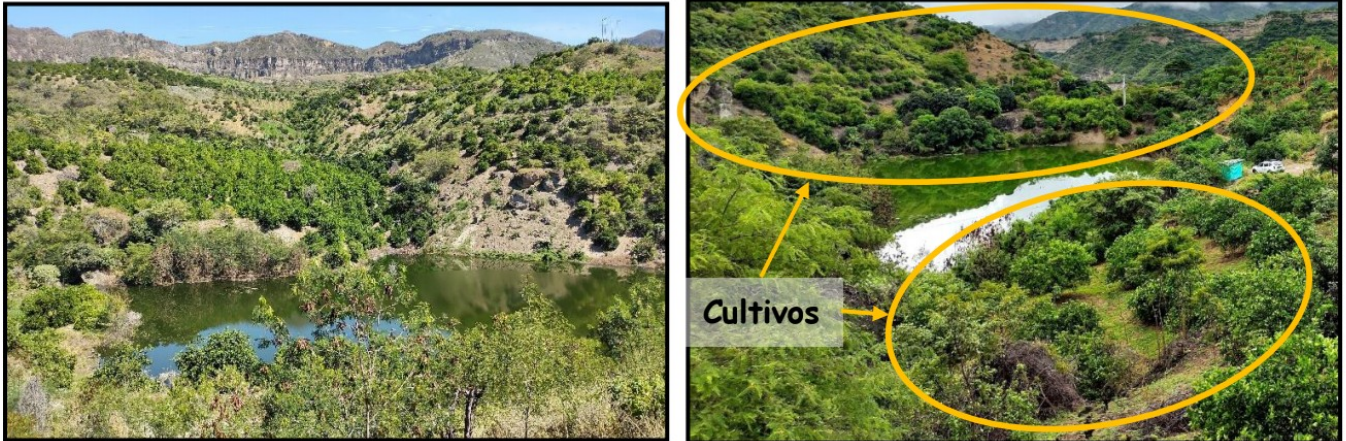
Imágenes 9: A – B. Cultivos dominantes en la zona contigua a la Laguna Verde. Zona Sur.

Se perciben afectaciones sobre la cobertura vegetal natural de la zona, actualmente en los bordes de la lámina de agua de la Laguna Verde se encuentran cultivos de cítricos (limón), así como de frutales (papaya, maracuyá y mango). Debido al alto nivel de intervención antrópica que se presenta en el área, se observa que alrededor de la Laguna Verde, no existe vegetación natural en función protectora, considerada como parte de la ronda hídrica, lo cual va en contravía con lo dispuesto en el Decreto 1076 de 2015 (Artículo 2.2.1.1.18.2. Numeral 1), el cual establece que se debe mantener como áreas forestales protectoras a: “...una faja no inferior a 30 metros de ancha, paralela a las líneas de mareas máximas, a cada lado de los cauces de los ríos, quebradas y arroyos, sean permanentes o no, y alrededor de los lagos o depósitos de agua.”

- Es importante que desde la alcaldía municipal se haga cumplir lo establecido en el Decreto 1076 de 2015 “Artículo 2.2.1.1.18.2. Protección y conservación de los bosques: En relación con la protección y conservación de los bosques, los propietarios de predios están obligados a respetar una faja no inferior a 30 metros de ancha, paralela a las líneas de mareas máximas, a cada lado de los cauces de los ríos, quebradas y arroyos, sean permanentes o no, y alrededor de los lagos o depósitos de agua”; por lo tanto, se debe implementar acciones para hacer respetar dicha faja y restringir el uso de suelo para otros usos diferentes al de protección ambiental. Esta faja deberá mantenerse como áreas forestales protectoras conforme a lo establecido en el Artículo 2.2.1.1.17.6. del mencionado decreto.

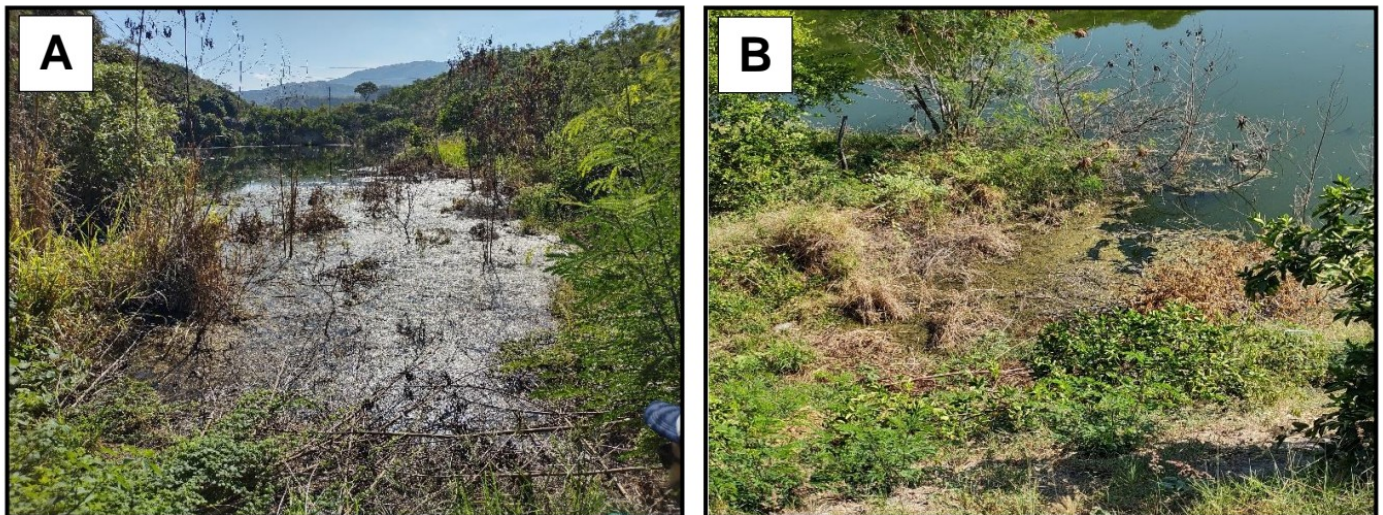
Por otra parte, se observó el inadecuado manejo de residuos sólidos que están afectando las áreas circundantes al cuerpo del agua y como tal a los suelos. Se evidencia que los cultivos aledaños a la laguna pueden estar generando procesos de eutrofización del cuerpo de agua, al parecer por el empleo de agroquímicos sobre los cultivos, los cuales se infiltran en el suelo y se vierten por escorrentía sobre la laguna, alterando las condiciones naturales del agua (imagen 10). Se observan mangueras de riego que atraviesan los predios, pero no se evidencian fugas de agua, incluso algunas están sin uso; el agua de sistemas de riego también aporta a la removilización de los agroquímicos en mención. No se evidencia el funcionamiento de motobombas o mangueras para el vaciado de la laguna.

Imagen 10. procesos de eutrofización

- Es necesario realizar jornadas de sensibilización y educación ambiental para conservación de los ecosistemas y especies asociadas, relacionadas con la recolección de residuos sólidos y líquidos que se encuentran afectando el cuerpo de agua y los suelos del ecosistema seco.

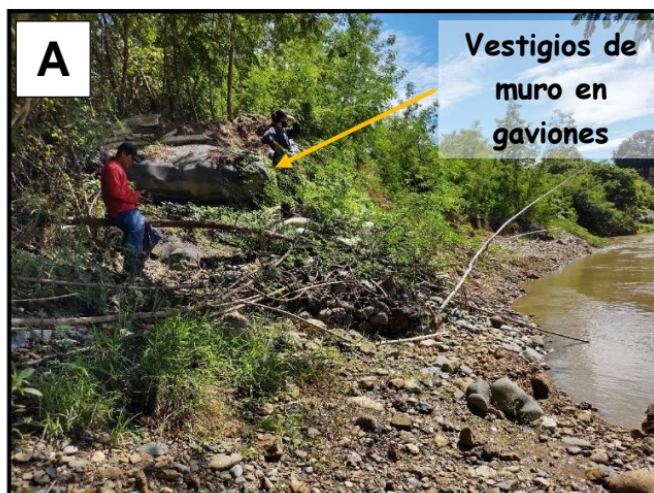
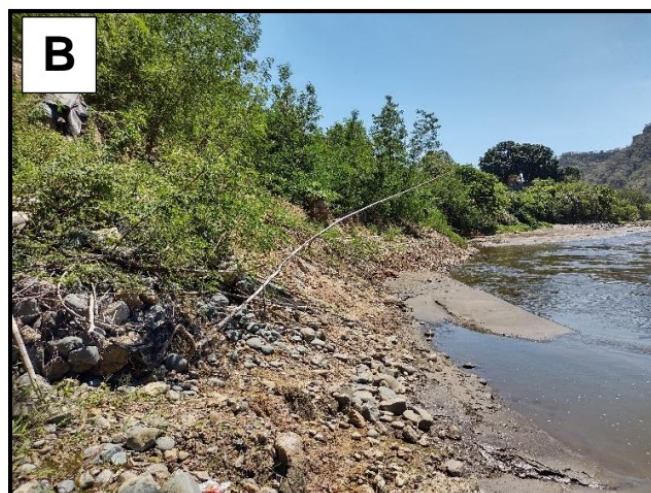
En la parte baja de la ladera donde se presenta el movimiento en masa antes mencionado, se evidencia un proceso de erosión lateral en uno de los meandros del río Patía, el cual se encuentra amenazando la estabilidad de la vía. Este proceso fluvial es constante y se agudiza con el incremento del caudal del río, haciendo más pronunciados los meandros. En la zona se observan vestigios de un muro en gaviones que fue destruido por el proceso erosivo, el cual continuará erosionando debido a la dinámica fluvial natural del río Patía (Imágenes 15 A – B).

Imágenes 15. A. Vestigios muro en gaviones. **B.** Erosión lateral del río Patía.

- La sinuosidad y la dinámica fluvial que presenta el río Patía, hace que se desarrolle un proceso de erosión lateral en una de sus orillas, poniendo en riesgo la estabilidad de la vía. Esto es favorecido por la poca resistencia a la capacidad abrasiva y de arrastre de la corriente que presentan los materiales, situación agravada por la escasa vegetación. Para tomar medidas frente a este fenómeno, es necesario realizar estudios que consideren las variables del fenómeno, principalmente lo relacionado con la erosión y migración de cauce, con el propósito de definir los tratamientos y obras de mitigación necesarias. Si se plantea realiza obras de mitigación temporales, deben estar enfocadas a reducir el arrastre de material producto de la erosión, sin embargo, como fue evidenciado con el colapso de los anteriores gaviones, este fenómeno tiene un alto potencial destructivo cuando tienen lugar crecidas del río Patía.

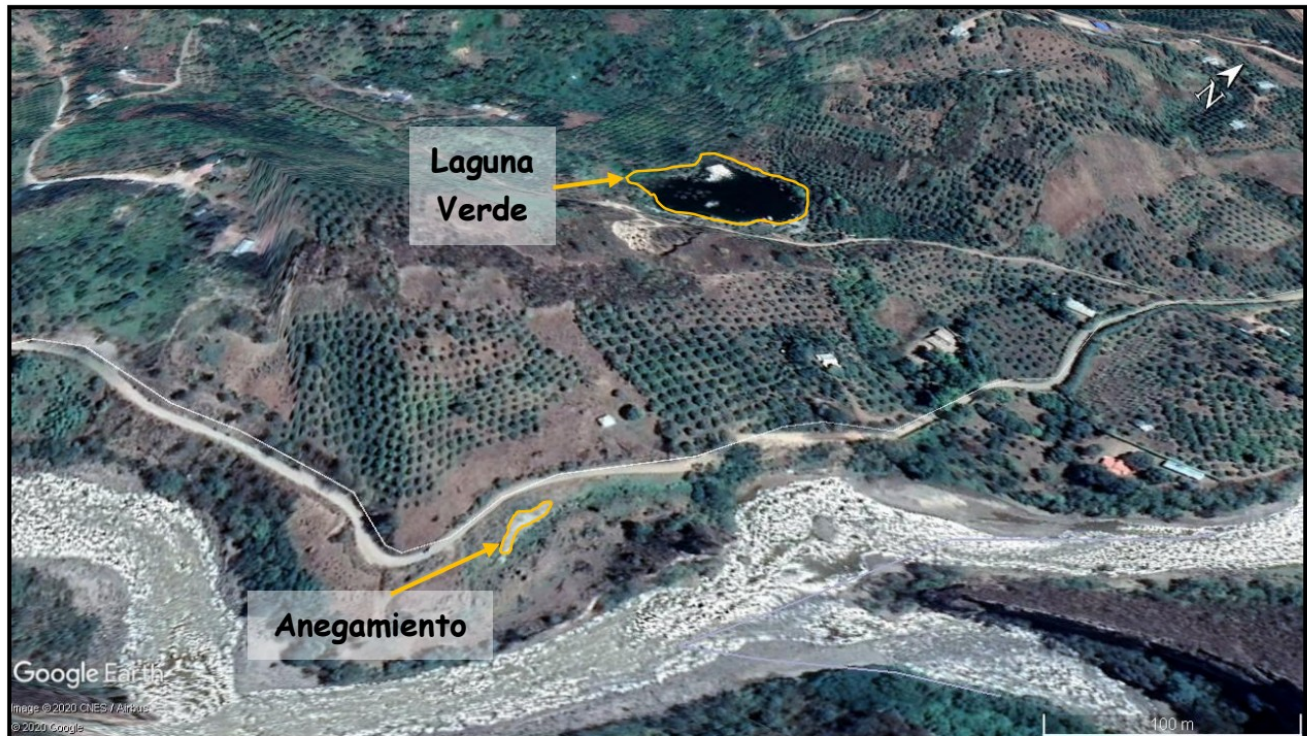
Por otra parte, en dirección sur, aproximadamente 100 m de los procesos antes mencionados, se observó una zona anegada de aproximadamente 320 m² medidos en imágenes satelitales (Imagen 16).

Imagen 16. Laguna vereda Río Grande y encharcamiento de agua.

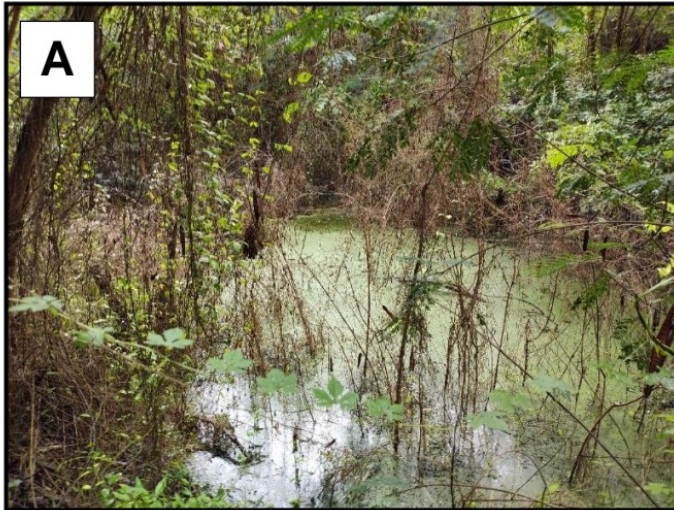
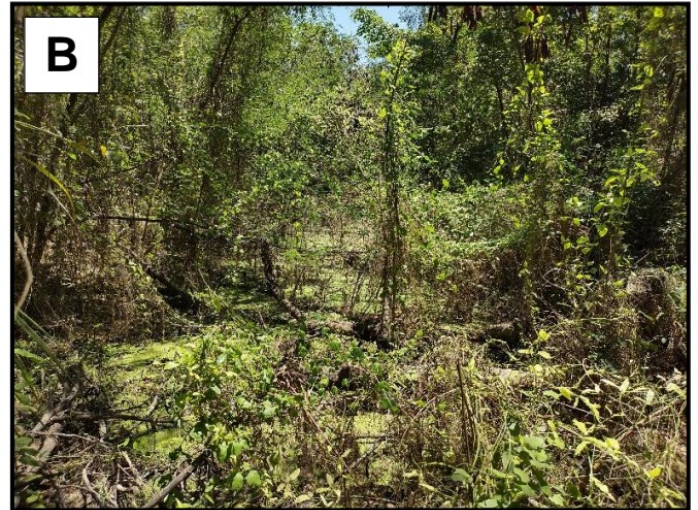
Se observa agua estancada con una lámina superficial de color verde; se evidencia que este cuerpo de agua se encuentra presentando el proceso de eutrofización (Imágenes 17). La acumulación de agua en este sitio es favorecida por la morfología del terreno. El origen del agua está relacionado principalmente con escorrentía y flujos subterráneos, sin embargo, considerando las características de los materiales de la zona, existe la posibilidad que también sea producto de infiltración de agua desde la Laguna Verde, tal como lo manifiestan habitantes de la zona.

Imágenes 17. Procesos de eutrofización: **A – B.** Encharcamientos de agua cerca a la vía principal.
