CORPORACION AUTONOMA REGIONAL DE NARIÑO	SUBDIRECCIÓN DE CONOCIMIENTO Y EVALUACIÓN AMBIENTAL
	PROYECTO: GESTIÓN AMBIENTAL DEL RIESGO
Página: 1 de 9	INFORME: MOVIMIENTOS EN MASA, AVENIDAS TORRENCIALES, INUNDACIONES Y/O INCENDIOS DE COBERTURA VEGETAL

INFORME TÉCNICO No.:	N.A
INFORME DE SEGUIMIENTO No.:	C-073
REFERENCIA:	MOVIMIENTO EN MASA
FECHA DE VISITA:	14 DE JULIO DE 2020
MUNICIPIO:	TANGUA
SECTOR:	VEREDA TAPIALQUER ALTO
COORDENADAS DE REFERENCIA:	X: 4509876 – Y: 1672515 – H: 2.546 m.s.n.m

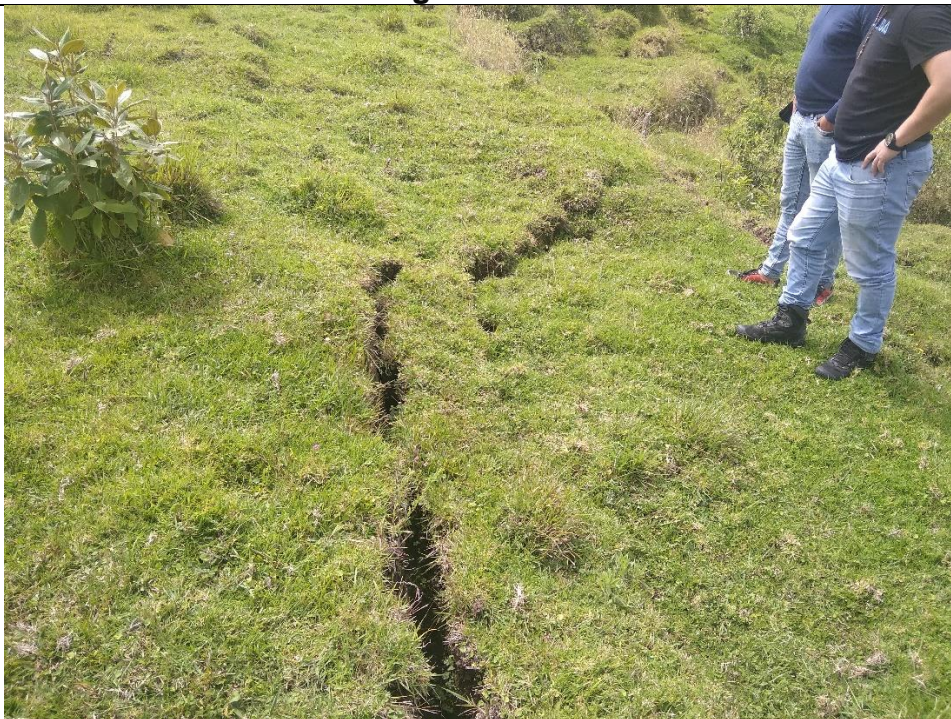
Se evidencia grietas de diferentes dimensiones, con profundidades desde 0.4 hasta 3 metros, con desplazamientos en el eje vertical desde 0.2 hasta 3 metros formando terrazas en la ladera (imagen 1 y 2), la grieta principal y que a su vez corresponde a la corona del deslizamiento, tiene una longitud de aproximadamente 100 metros (Imagen 3). Actualmente estas grietas presentan revegetación natural y no se evidencia la aparición de nuevos agrietamientos, sin embargo, se evidencia una alta carga de agua posiblemente debido a la capacidad de retención de esta que tiene este tipo de suelos.

Imagen 1. Grieta.

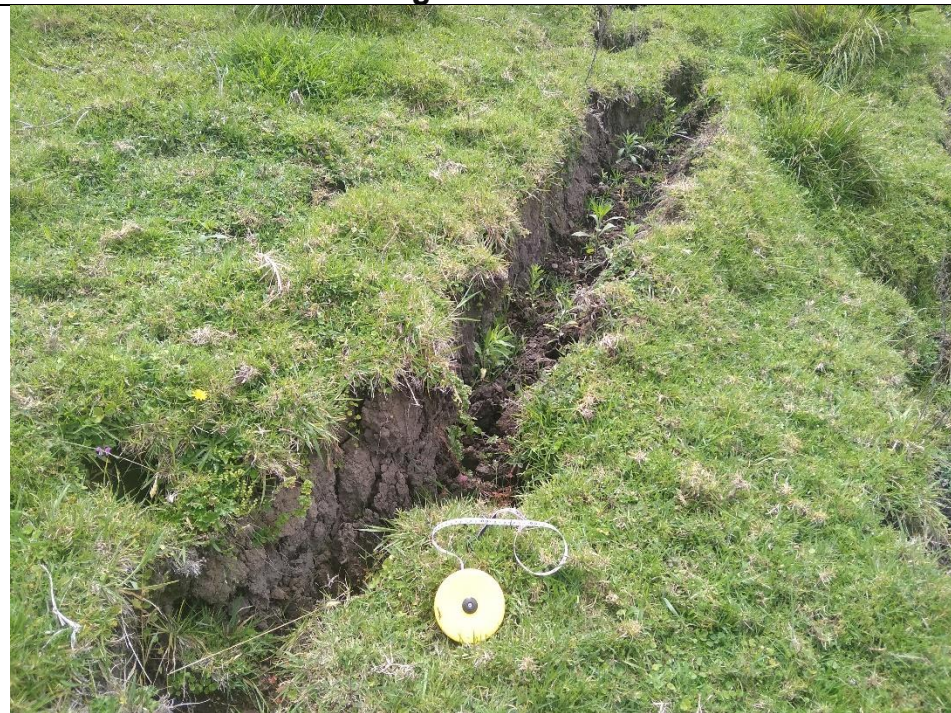
Imagen 2. Grieta.

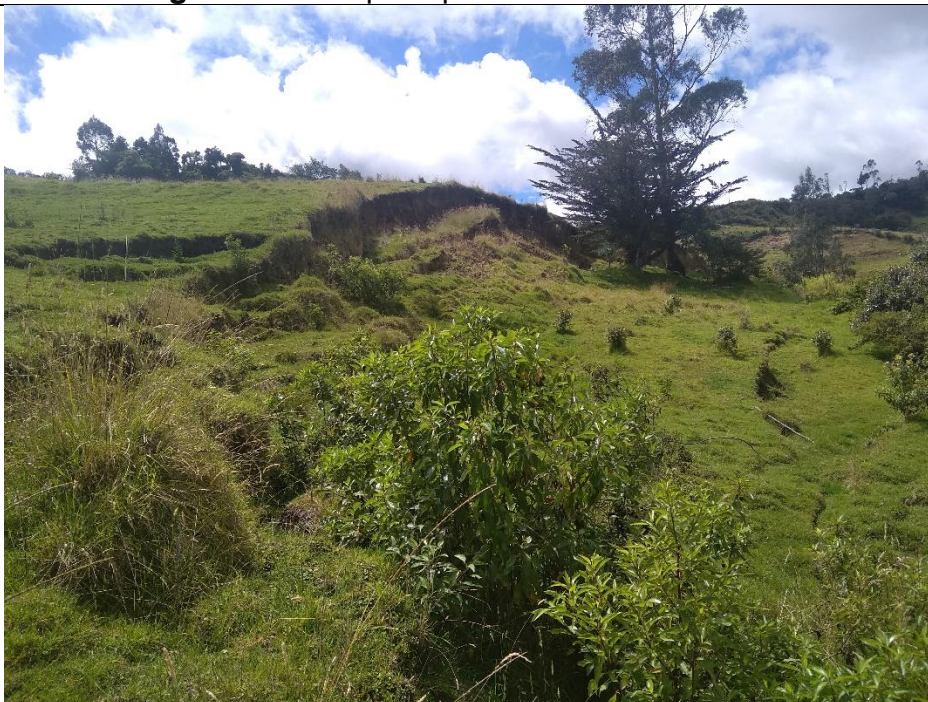
Imagen 3. Grieta principal – corona deslizamiento.

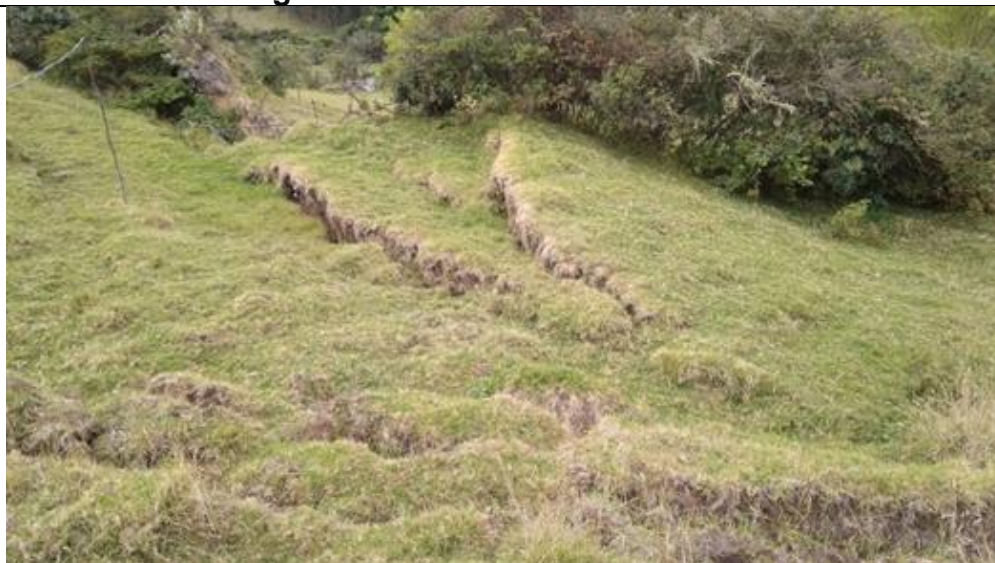
De acuerdo con lo observado en campo se puede determinar que se presenta un movimiento lento del terreno, evidenciado por el agrietamiento, así como escalonamientos y hundimientos que se observan en el terreno (Imagen 4), donde el desplazamiento tanto del suelo residual como de la vegetación, indica que el movimiento se encuentra activo y tiene un desplazamiento lento en dirección N – W a favor de la pendiente. Este tipo de movimientos se genera debido a la sobresaturación de los materiales de las laderas, y se acelera por las actividades agrícolas como ganadería.

Imagen 4. Escalonamiento en el terreno.
