CORPORACION AUTONOMA REGIONAL DE NARIÑO	SUBDIRECCIÓN DE CONOCIMIENTO Y EVALUACIÓN AMBIENTAL
	PROYECTO: GESTIÓN AMBIENTAL DEL RIESGO
Página: 1 de 14	<b>INFORME: MOVIMIENTOS EN MASA, AVENIDAS TORRENCIALES, INUNDACIONES Y/O INCENDIOS DE COBERTURA VEGETAL</b>

<b>INFORME TÉCNICO No.:</b>	N.A
<b>INFORME DE SEGUIMIENTO No.:</b>	C-072
<b>REFERENCIA:</b>	MOVIMIENTOS EN MASA
<b>FECHA DE VISITA:</b>	15 DE JULIO DE 2020
<b>MUNICIPIO:</b>	SAN LORENZO
<b>SECTOR:</b>	(1) SECTOR SANTA CECILIA (2) CORREGIMIENTO EL CARMEN
<b>COORDENADAS DE REFERENCIA:</b>	(1) X: 4530338 – Y: 1731088 – H: 2.130 m.s.n.m. (2) X: 4533882 – Y: 1734611 – H: 1.866 m.s.n.m.

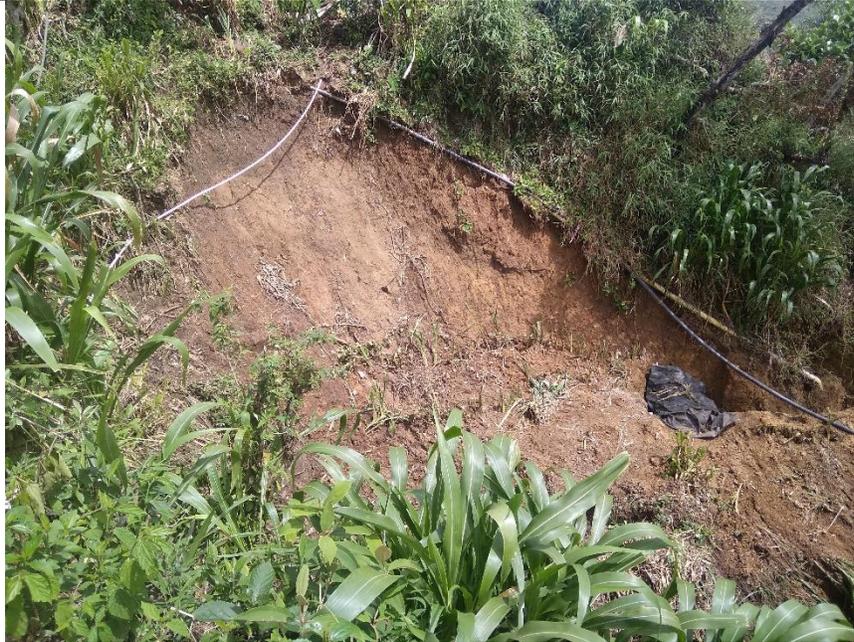
En el punto con coordenadas X:4530338 – Y: 1731088 a una altitud de 2.130 m.s.n.m., se observa un deslizamiento de tipo rotacional compuesto por un suelo color pardo de textura areno – arcillosa, con alta humedad, poca plasticidad y baja consistencia; por encima de este estrato, se presenta una capa de materia orgánica de color negro, con un espesor de aproximadamente 25 cm (Imagen 1).

Los suelos presentes se encuentran altamente saturados debido a la presencia de una fuente de agua que pasa por la mitad del deslizamiento, además se observa tubería de sistemas de riego y vertimientos

**Imagen 1.** Deslizamiento tipo rotacional - sector Santa Cecilia.

- Se recomienda alertar a la comunidad que vive en la parte alta del talud y determinar las correspondientes medidas de reducción del riesgo, puesto que se encuentran expuestos a un escenario de riesgo ante posibles nuevos movimientos del terreno. Es importante que los habitantes de este lugar se comuniquen con los funcionarios de la alcaldía antes de una posible eventualidad, observar detalladamente si se generan grietas o si hay observan desplazamiento de material, así mismo, es necesario que el municipio realice un constante monitoreo, principalmente en las temporadas de incremento de lluvias.

- Se recomienda restringir el uso de suelo para nuevas construcciones de viviendas y actividades agrícolas en este sector, hasta tanto se cuente con estudios detallados que permitan determinar las respectivas medidas estructurales de mitigación, puesto que la inestabilidad que se presenta se encuentra en estado latente, lo cual puede generar nuevos deslizamientos que afecten el área de influencia de las laderas.

- Se recomienda no realizar vertimientos directos de aguas domésticas y/o sistemas de riego que aporten en la saturación de los materiales, considerando que la saturación del suelo es un factor detonante de movimientos en masa.

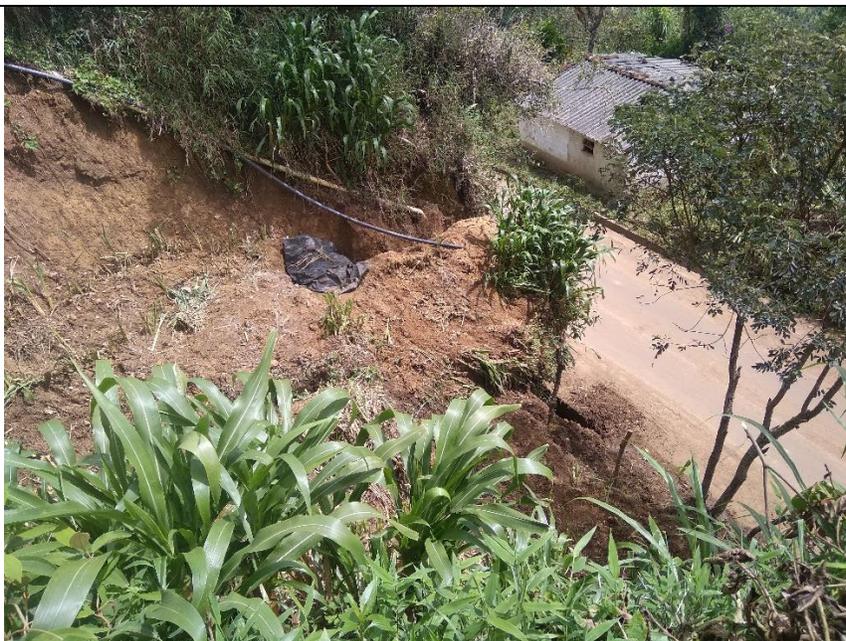
domésticos de manera directa. El movimiento en masa ha afectado a algunos cultivos que se encontraban sembrados en la ladera y en la parte alta de la ladera, hacia la corona del deslizamiento se ubica una vivienda que se encuentra en situación de riesgo por futuros movimientos, así mismo se encuentra la construcción de una nueva vivienda (Imagen 2).

**Imagen 2.** Material desplazado – cuerpo deslizamiento.

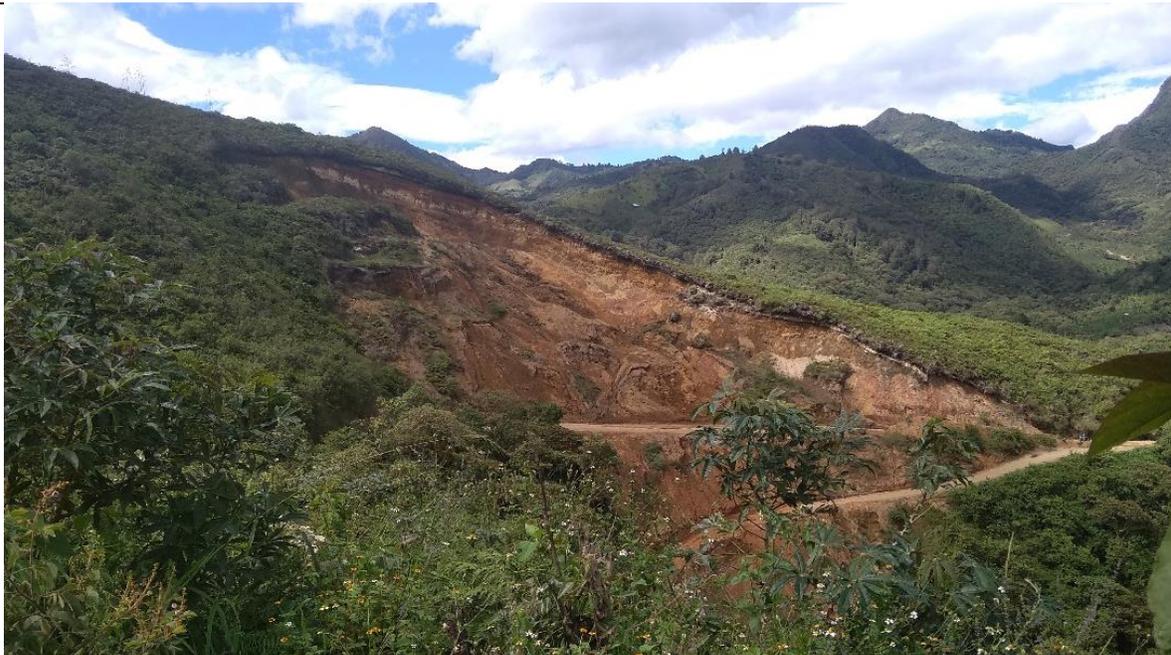
Sobre la vía que conduce al centro poblado El Carmen se evidencia un deslizamiento de gran magnitud, que tiene aproximadamente las siguientes medidas: la corona una longitud de 200 m, el pie del deslizamiento 130 m y una longitud de 70 m medidos desde la corona hasta el pie del talud; según habitantes del sector frecuentemente se presentan afectaciones sobre la vía (Imagen 3 y 4). El deslizamiento es de tipo rotacional, en el cual se puede apreciar un perfil de meteorización compuesto de la siguiente manera: en la parte superior hacia la corona se tiene una capa de materia orgánica entre 30 – 50 cm de espesor, esta se caracteriza por tener un color negro intercalada con una capa de arena, por encima de esta capa se aprecian especies vegetales arbustivas pequeñas y pastos. Seguida de esta capa se observa una capa de suelo residual color rojizo de textura areno – limosa, de consistencia media, humedad media y baja plasticidad. Subyaciendo esta capa y hasta el pie del talud, se tiene un estrato de saprolito, en el cual se puede observar rocas sedimentarias altamente fracturadas y muy afectas por meteorización, junto con material producto de este proceso que corresponde a suelos pardos y grisáceos de textura areno – limosa, humedad media, baja plasticidad y poca consistencia (Imagen 5).

**Imagen 3.** Deslizamiento vía El Carmen.

- En el deslizamiento que se encuentra sobre la vía, se recomienda considerar obras de bioingeniería que permitan el control de la erosión y la estabilidad del talud, dentro de las cuales se puede considerar el terraceo con barreras en guadua; sin embargo, es necesario realizar estudios detallados del área que permitan determinar las medidas de mitigación

correspondientes. Así mismo, se debe realizar un adecuado manejo de aguas superficiales en la parte alta del talud y sobre el cuerpo del deslizamiento.

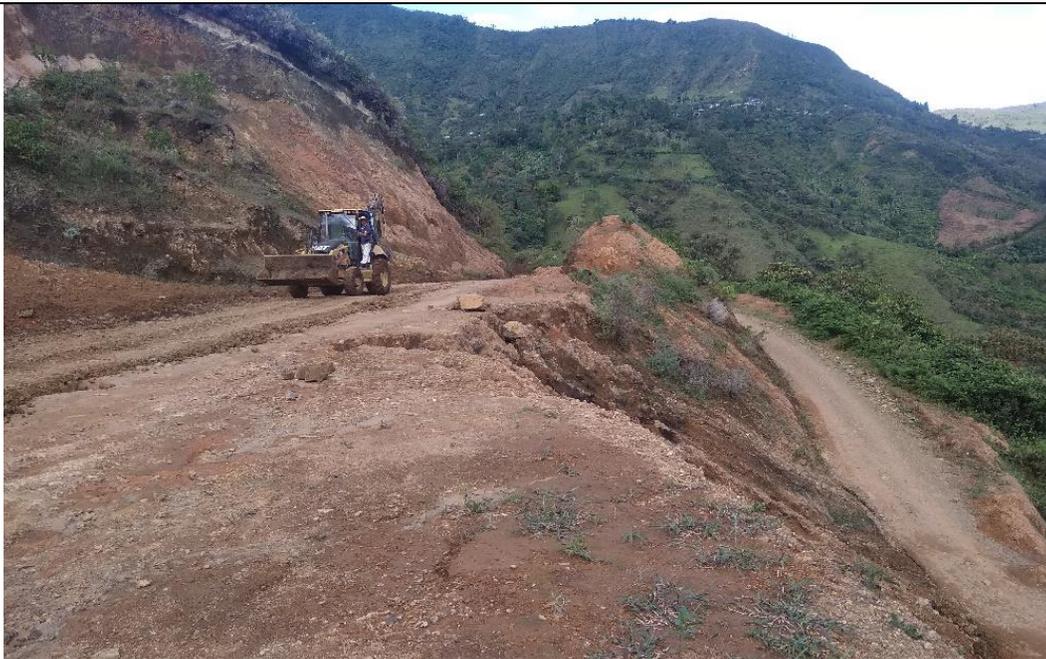
**Imagen 4. Afectaciones en la vía.**

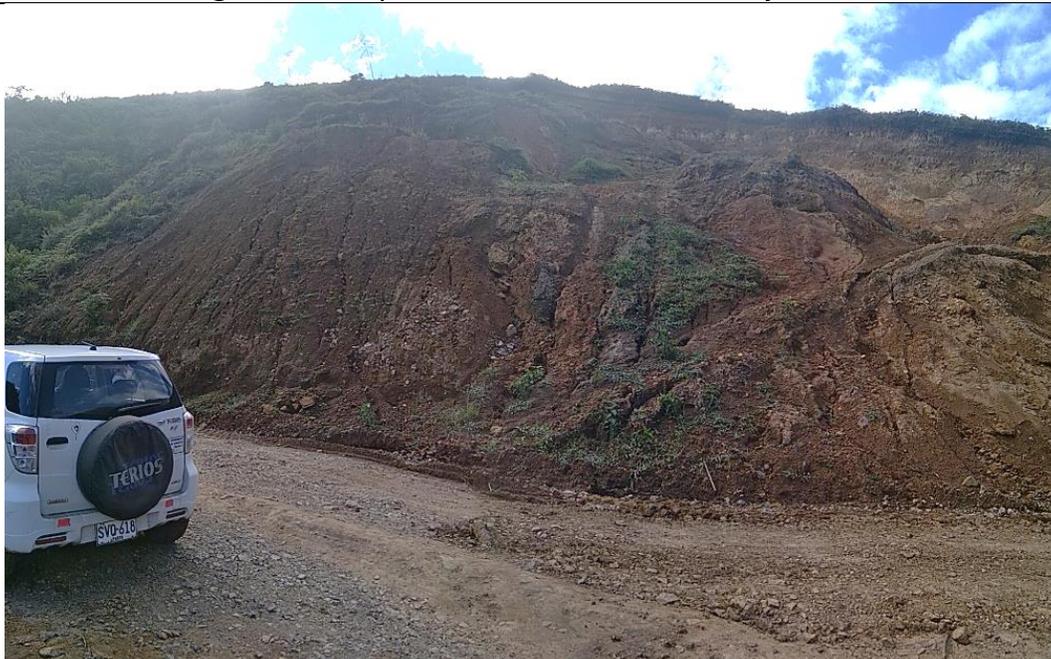
El deslizamiento presenta un movimiento escalonado o aterrazado, donde se puede observar material vegetal desplazado de la corona en cada nivel y varios surcos a lo largo del cuerpo del movimiento, los cuales se forman por el desplazamiento de agua superficial.

**Imagen 5. Cuerpo Deslizamiento – surcos y terrazas.**

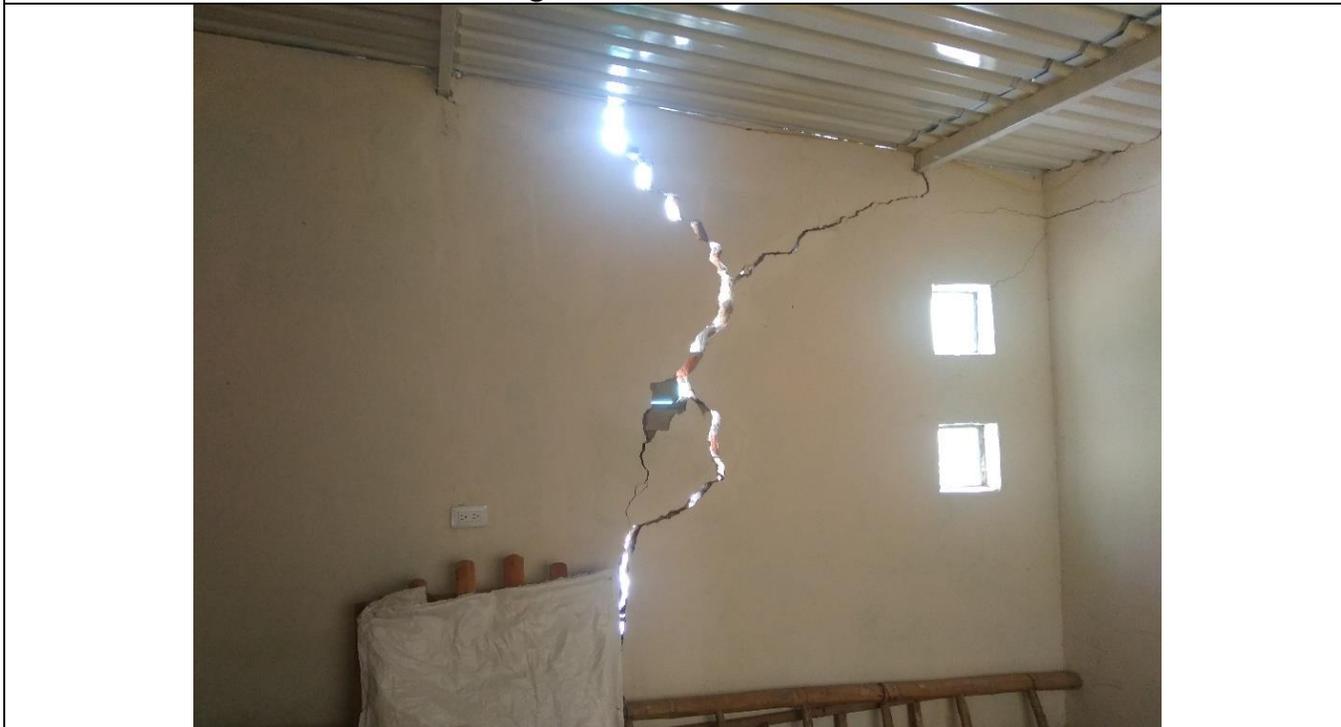
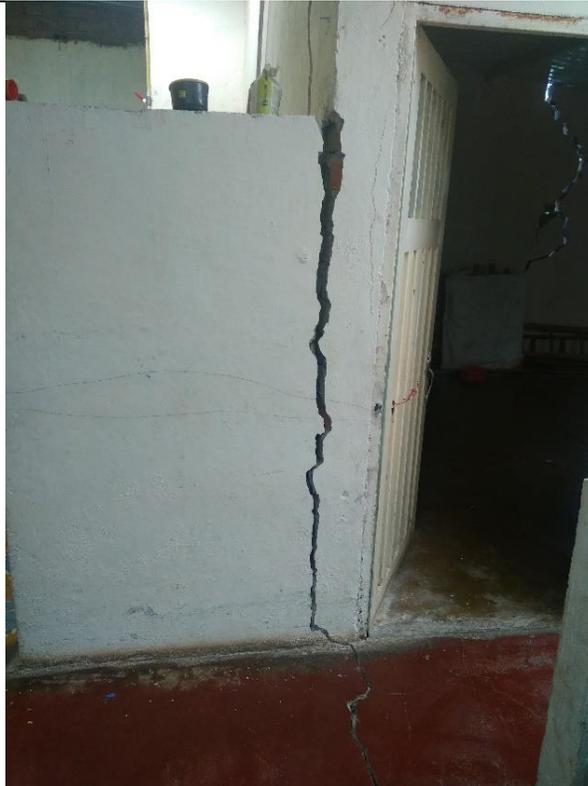
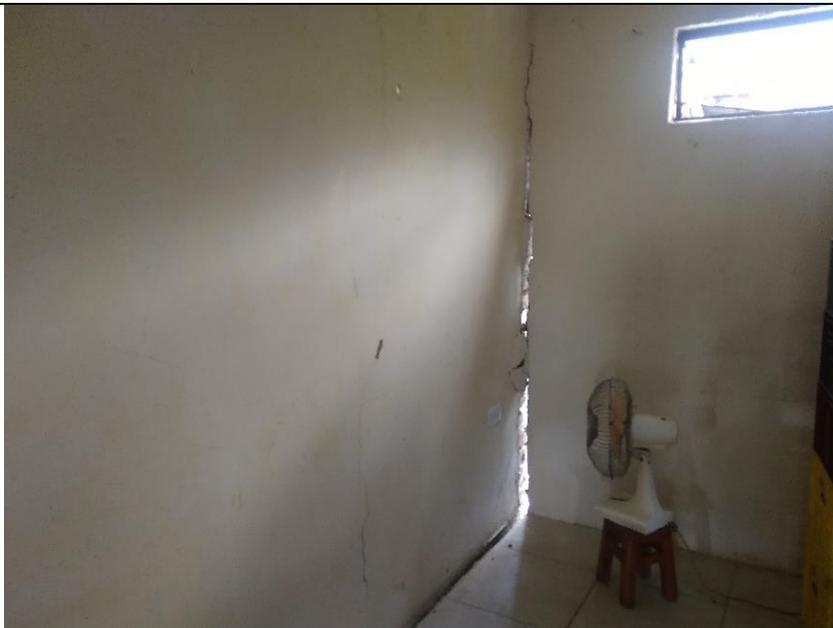
En segunda instancia, en el centro poblado del corregimiento El Carmen, en el mes de noviembre del año 2019 se reportaron agrietamientos en pisos y muros de viviendas y terrenos adyacentes, para lo cual se evidenció que los agrietamientos continúan afectando alrededor de 10 casas, principalmente en patios, pisos y paredes de habitaciones traseras construidos sobre rellenos en niveles inferiores (sótano) (Imagen 6 a 9).

Dicho lo anterior, el material que se observa en este sector corresponde a suelos residuales color rojizo de textura areno – arcillosa, con alta humedad y poca consistencia, de esta manera estos suelos permiten que el agua producto tanto de vertimientos domésticos como superficial, se filtre con mayor facilidad saturando el material y generando movimientos del terreno.

**Imagen 6.** Grietas en muros.

**Imagen 7.** Grietas en muros.

**Imagen 8.** Grietas en muros

- Los agrietamientos que se presentan en el centro poblado no han aumentado y muchos de ellos han sido recubiertos por especies vegetales, esto posiblemente a la época actual de menos lluvias, sin embargo, es necesario que el CMGRD del municipio de San Lorenzo realice constantes monitoreos, en especial en época de incremento de lluvia, a través de mediciones de las dimensiones de las grietas y la identificación de nuevas que se generen, con el fin de identificar cambios que indiquen la movilidad de terreno y tener conocimiento aproximado de la velocidad de estos desplazamientos, lo cual permite determinar la posible ocurrencia de nuevos movimientos del terreno y las medidas preventivas que se requieran.

- Es importante considerar la evacuación de las familias más vulnerables, ubicadas en las viviendas que se han visto más afectadas, para lo cual se exhorta al municipio a implementar los mecanismos de gestión técnica, legal y financiera, de conformidad con lo establecido en la Ley 1523 del 2012, considerando, por ejemplo, hacer uso de subsidios de arrendamiento.

- Para determinar el tipo de fenómeno natural que se presenta en este sector es importante elaborar estudios geotécnicos y geofísicos a detalle, que permitan caracterizar y conocer el comportamiento mecánico de los suelos y el tipo de movimiento en masa, para de esta manera determinar las medidas de mitigación que se deben tomar al respecto.

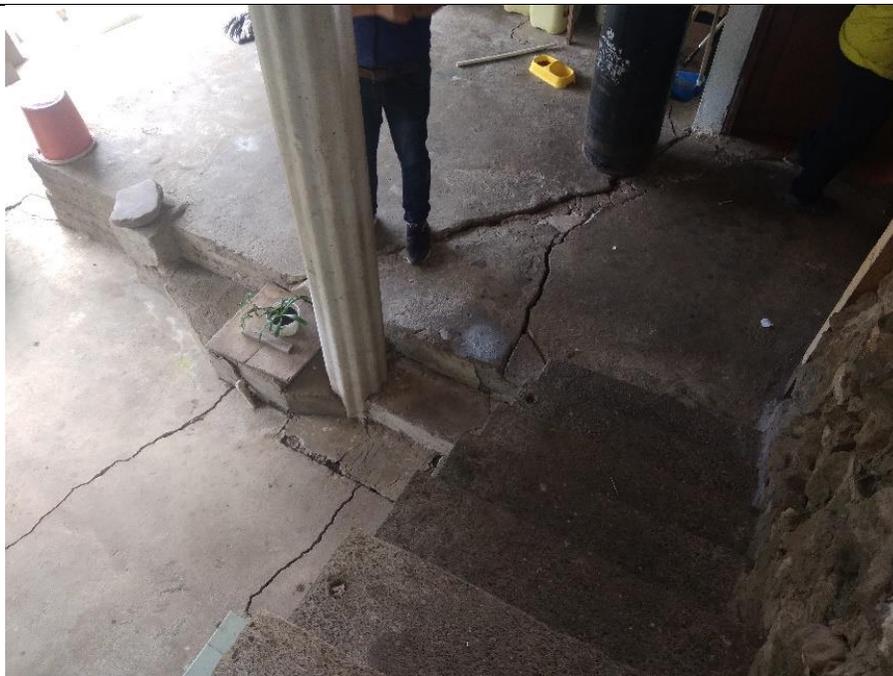
**Imagen 9.** Grietas en pisos.
