SUBDIRECCIÓN DE CONOCIMIENTO Y EVALUACIÓN AMBIENTAL
	PROYECTO: GESTIÓN AMBIENTAL DEL RIESGO
Página: 1 de 17	<b>INFORME: MOVIMIENTOS EN MASA, AVENIDAS TORRENCIALES, INUNDACIONES Y/O INCENDIOS DE COBERTURA VEGETAL</b>

<b>INFORME TÉCNICO No.:</b>	C-IT-072
<b>INFORME DE SEGUIMIENTO No.:</b>	N.A.
<b>REFERENCIA:</b>	AVENIDA TORRENCIAL
<b>FECHA DE VISITA:</b>	20 DE AGOSTO DE 2020
<b>MUNICIPIO:</b>	MALLAMA
<b>SECTOR:</b>	VEREDA CURCUEL PILUALES
<b>COORDENADAS DE REFERENCIA:</b>	X: 4452635 – Y: 1690194 – H: 1.494 m.s.n.m.

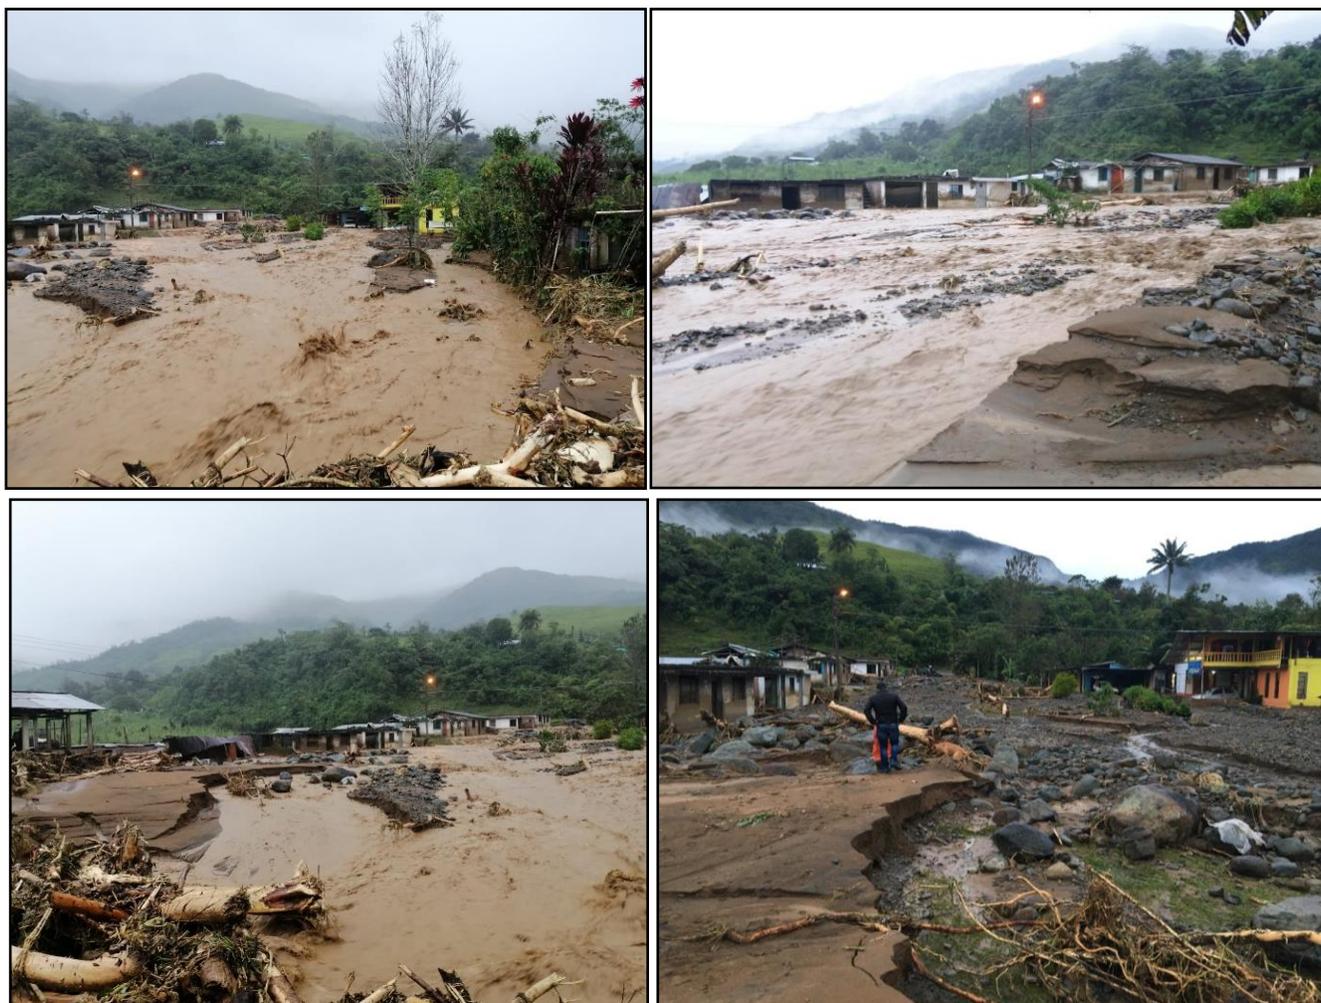
En la inspección ocular, se evidencio un depósito torrencial complejo, conformado por sedimentos lodosos, bloques de rocas de diferentes tamaños y gran cantidad de material vegetal (troncos), los cuales de acuerdo con el registro fotográfico del día del evento, se puede observar que el flujo estaba compuesto principalmente por lodos y arcillas de color café, el cual inundó las viviendas pasando por la carretera hasta desembocar en el Rio Guiza o Guabo (Figura 5), donde los sedimentos más gruesos (cantos y bloques de diferente tamaño) y el material vegetal se depositaron en forma de abanico en la parte media y baja de la microcuenca de la quebrada La Barrosa.

**Figura 5.** Imágenes tomadas y suministradas por habitantes del sector, correspondientes al día del evento.

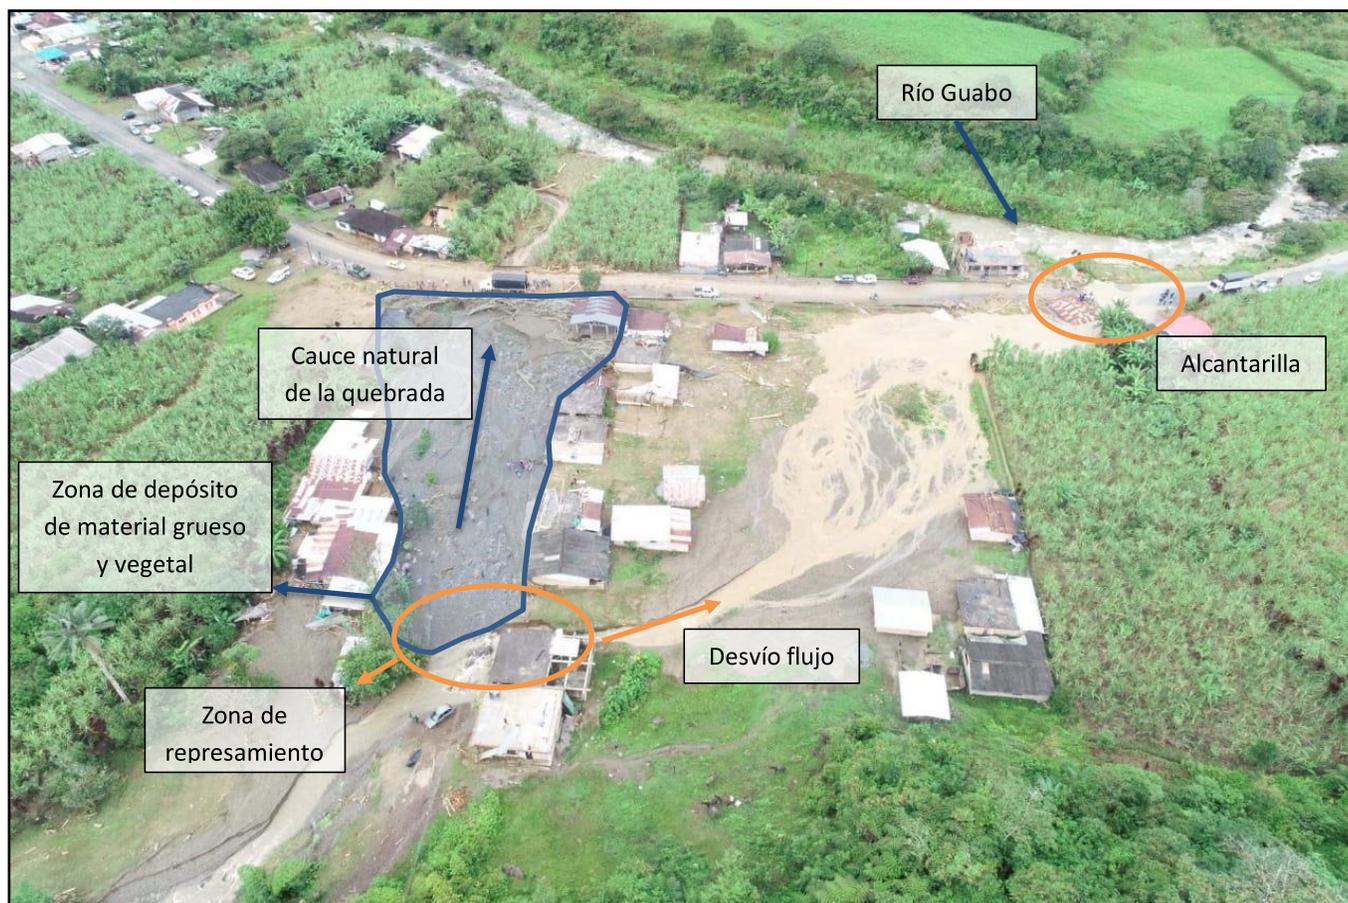
Se realizó un recorrido por la vía carretable que comunica a las veredas La Alegría del municipio de Mallama y Gualcalá que territorialmente en su gran mayoría hacen parte del Municipio e Ricaurte y en menor extensión del municipio de Mallama, dicha vía tiene un trazo paralelo al cauce de la quebrada La Barrosa, y a lo largo de la cual se presentan varios deslizamientos de pequeño tamaño. En el sitio donde inicia el caserío ubicado en las coordenadas geográficas **X: 4.452.635** y **Y: 1.690.194**, se generó un represamiento donde al parecer gran cantidad de bloques de rocas y troncos obstruyeron el paso del flujo, desviando el cauce hacia el lado derecho aguas abajo con gran fuerza, continuando con el transporte de materiales finos como limos y arcillas de color café, inundando las viviendas ubicadas en ese lado del depósito, bifurcándose sobre la vía principal y hacia el margen derecho de la quebrada (aguas abajo), descolando finalmente por una alcantarilla de la vía hasta desembocar en el Río Guabo Figuras 6 y 7.

**Figura 6.** Imagen de DRONE tomada el día 19 de agosto 2020. Modificada en este informe.

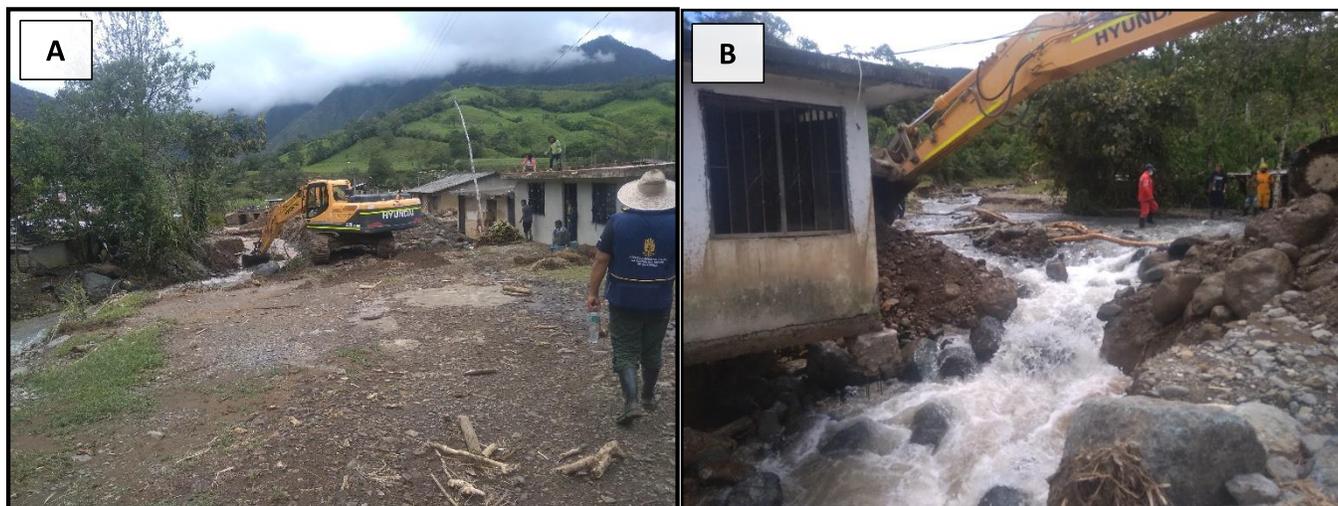
**Figura 7. A.** Zona de represamiento parte baja de la quebrada. **B.** Desvío quebrada La Barrosa, dejando expuestos los cimientos de una vivienda afectada.

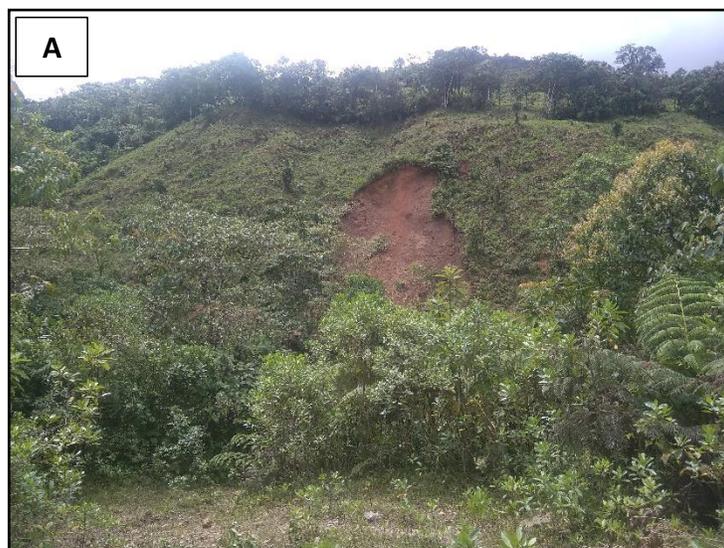
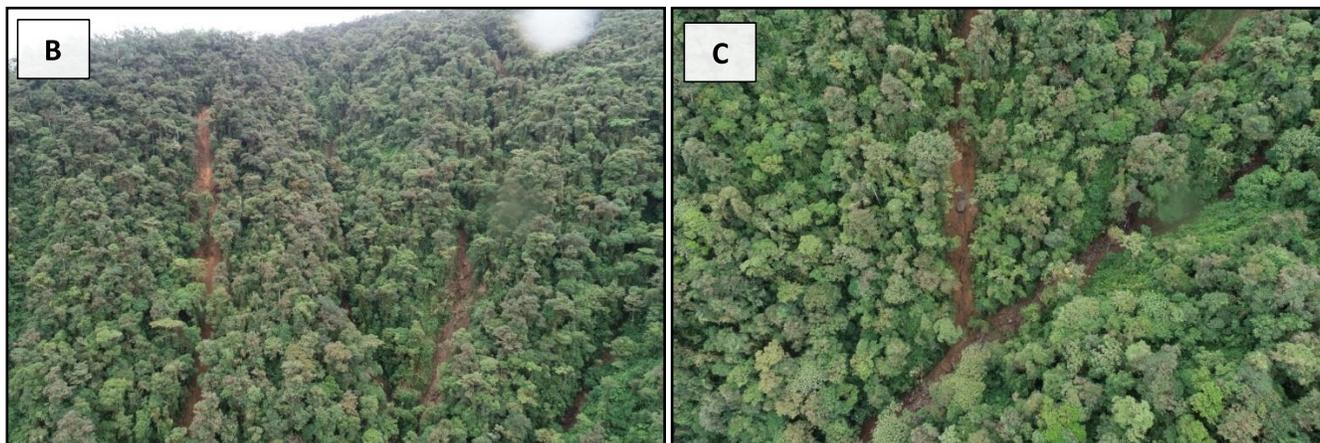
En el recorrido se evidenciaron diversos deslizamientos “antiguos” y recientes en las laderas, que de una u otra manera aportan cierta cantidad de material sólido a los tributarios y por tanto al cauce principal. Se pudo evidenciar que las rocas se encuentran altamente fracturadas y presentan un alto grado de meteorización, procesos que dan como resultado suelos de color rojizo – café y al parecer son poco compactos y se desprenden fácilmente por acción de la lluvia, tal como se puede apreciar en la Figura 8 A, B y C.

**Figura 8. A.** Deslizamiento “antiguo”. **B-C.** Fotografías de DRONE, de deslizamientos recientes ubicados en la parte alta de la ladera.

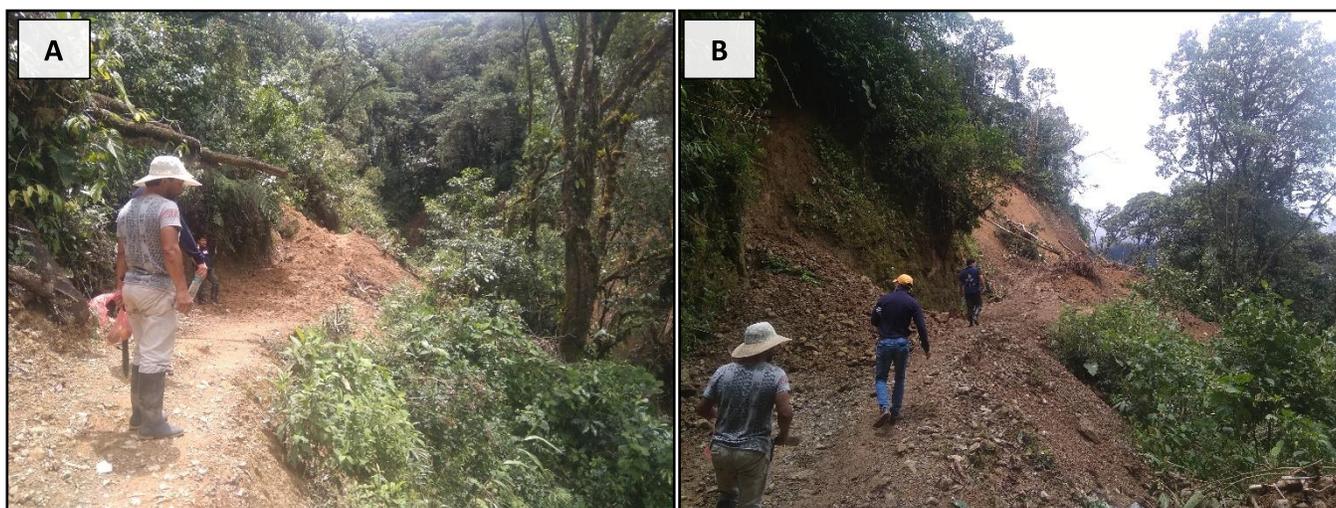
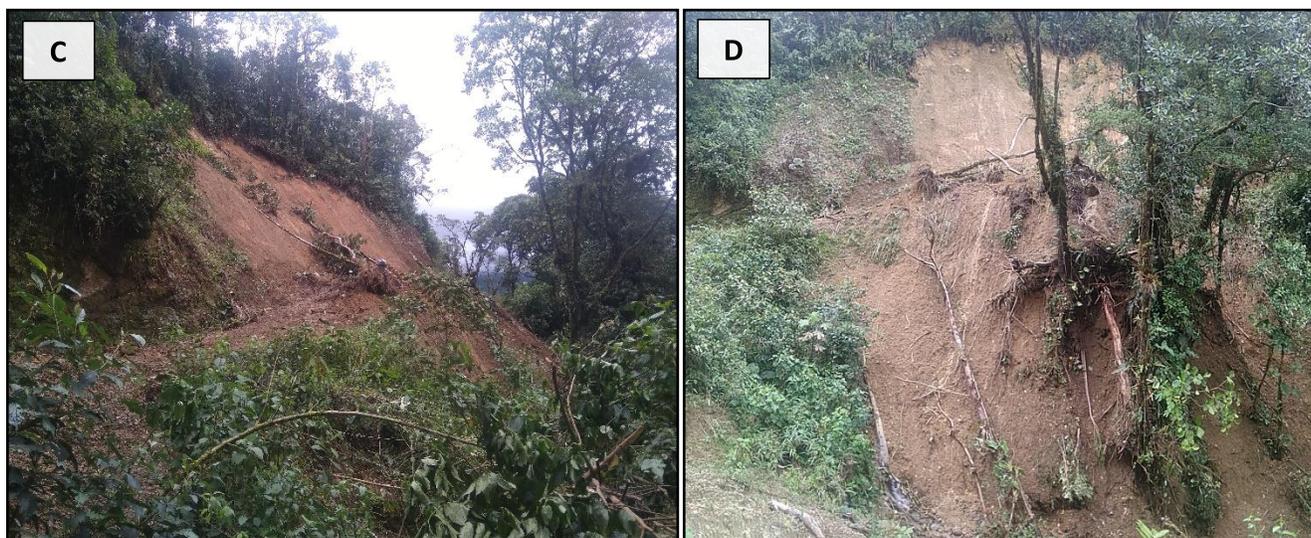
Finalmente, en el recorrido se llegó hasta el punto con coordenadas **X:** 4.452.967 y **Y:** 1.692.042, donde se presentó un gran deslizamiento que obstruyó el paso a las veredas La Alegría y Gualcalá y posiblemente generó un represamiento en la parte alta de la quebrada El Barroso. En este sitio se observó un movimiento rotacional conformado por rocas altamente fracturadas, correspondientes a las metasedimentarias de la formación Arco de Ricaurte, las cuales a su vez presentan un alto grado de meteorización, que forman suelos residuales de textura arenolimoso y limoarcilloso, poco plásticos y son de color rojizo a café, estos suelos son poco plásticos, muy húmedos y muy sueltos (poco compactos), tienen una buena capacidad de retención de agua y nutrientes; sin embargo cuando están saturados de agua, pueden colapsar formando flujos barrocos o lodosos Figura 9 y 10.

**Figura 9.** Deslizamiento ubicado en la parte alta de la quebrada El Barroso. **A – B.** Obstrucción de vía carretable, por caída de material rocoso y suelo residual. **C – D.** Cuerpo del deslizamiento principal, se observa el desplazamiento de rocas, suelo residual y material vegetal que obstruye la vía.

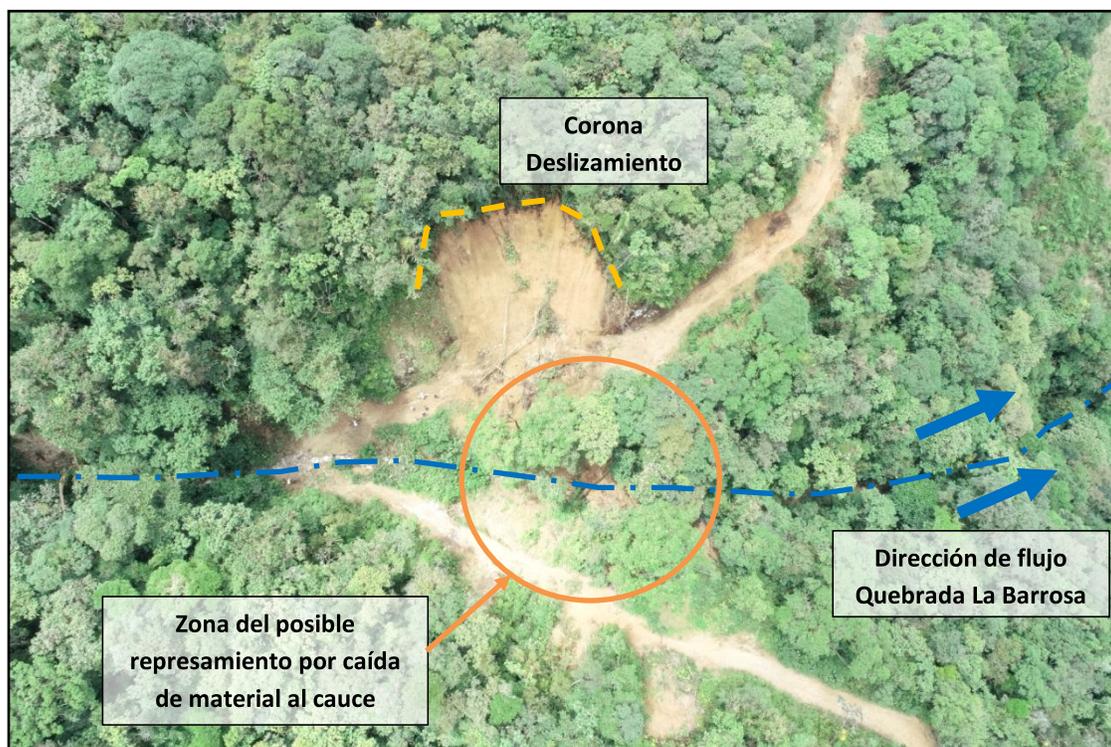
**Figura 10.** Fotografía tomada de vuelo de Drone. Se observa el deslizamiento principal y la posible zona de represamiento.

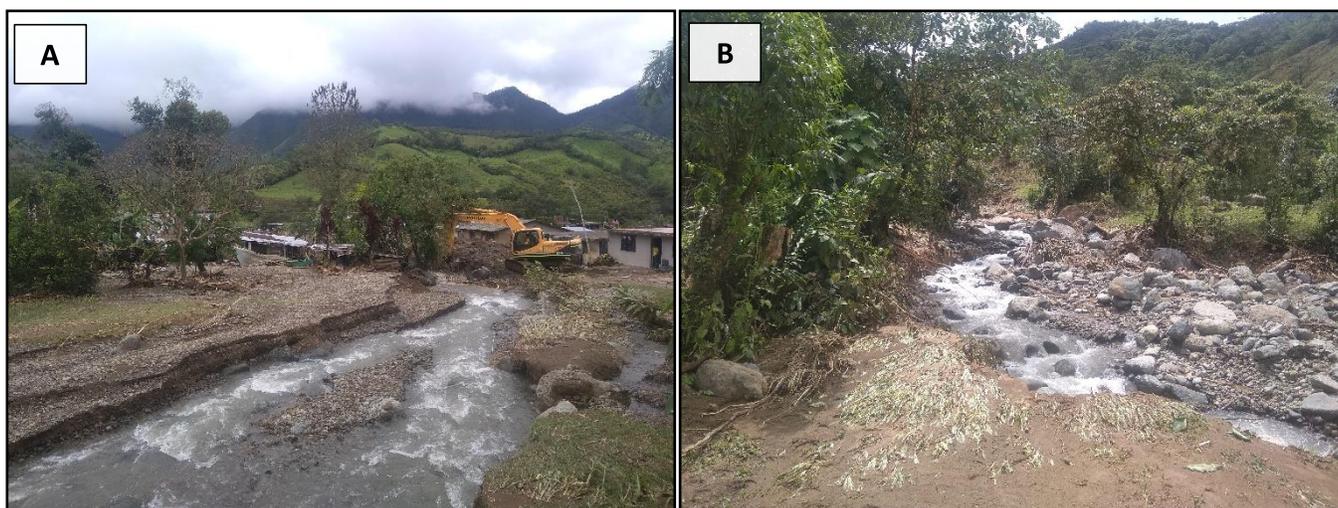
De igual manera es evidente que el flujo torrencial se depositó a lo largo del cauce en diferentes terrazas compuestas por sedimentos de grano medio y grueso (desde arena gruesa a gravas y guijarros), mientras en el canal de la quebrada se emplazaron sedimentos muy gruesos de tamaño de bloques de diferentes diámetros. Finalmente, el flujo se depositó en forma de abanico, compuesto por material no consolidado

de cantos y bloques, embebidos en una matriz limo-arcillosa, que se va removiendo por acción de la dinámica fluvial natural de la quebrada Figura 13.

**Figura 13. A.** Formación de terrazas al margen de la quebrada. **B.** Depósitos de bloques en el cauce de la quebrada.

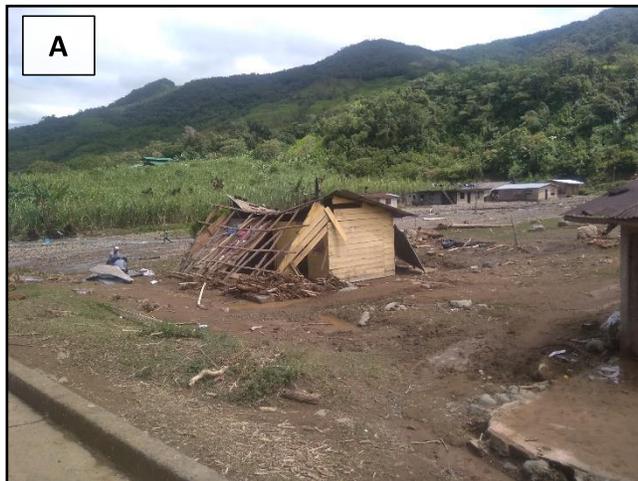
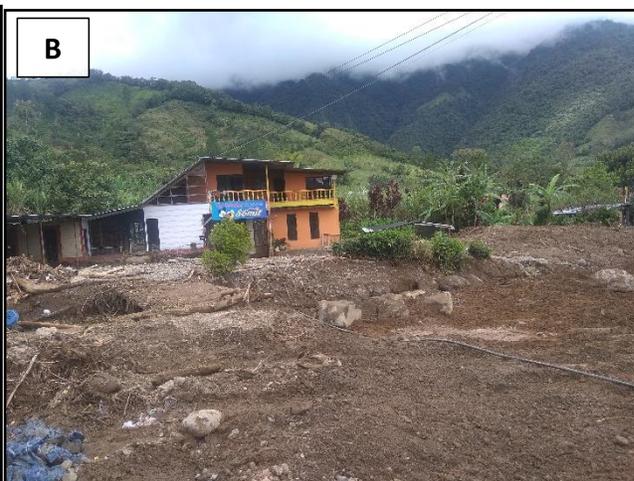
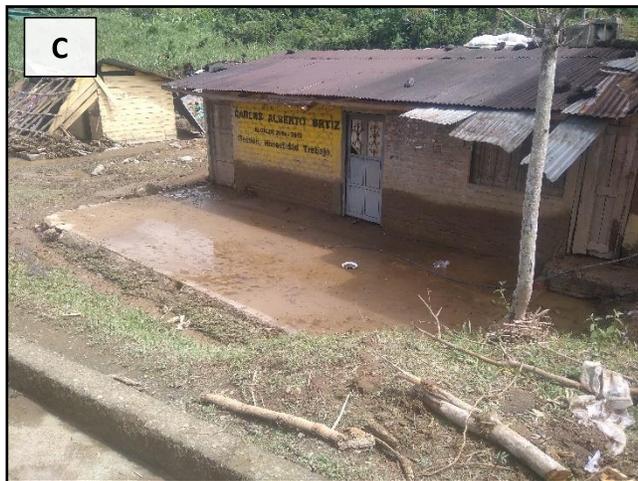
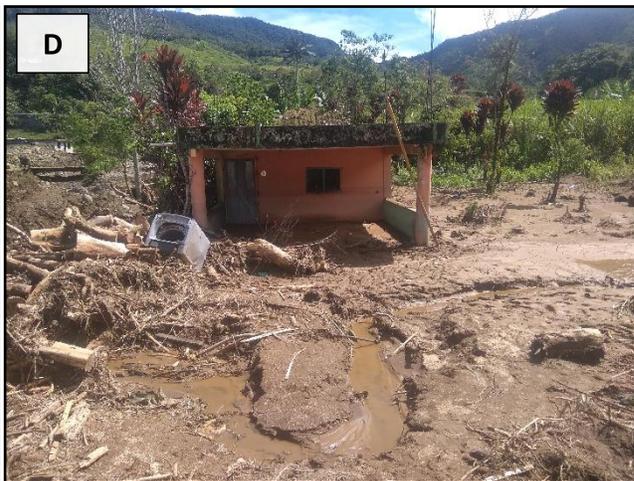
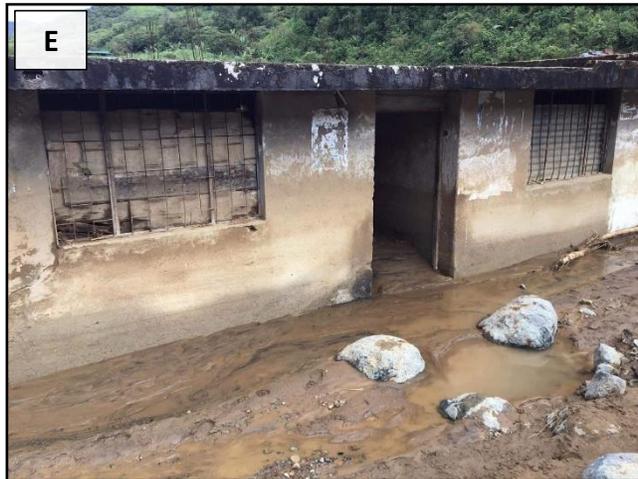
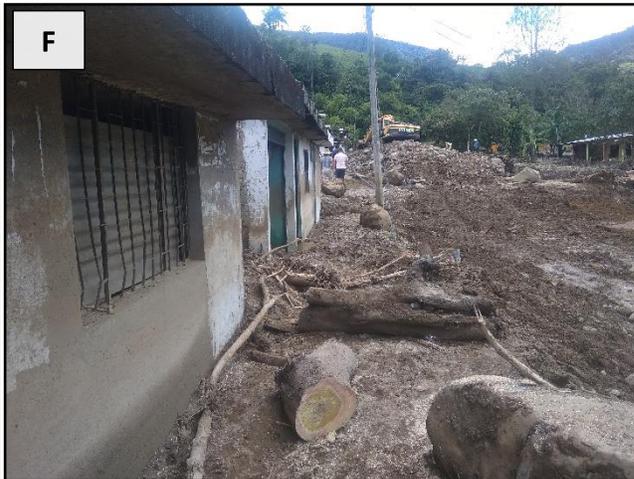
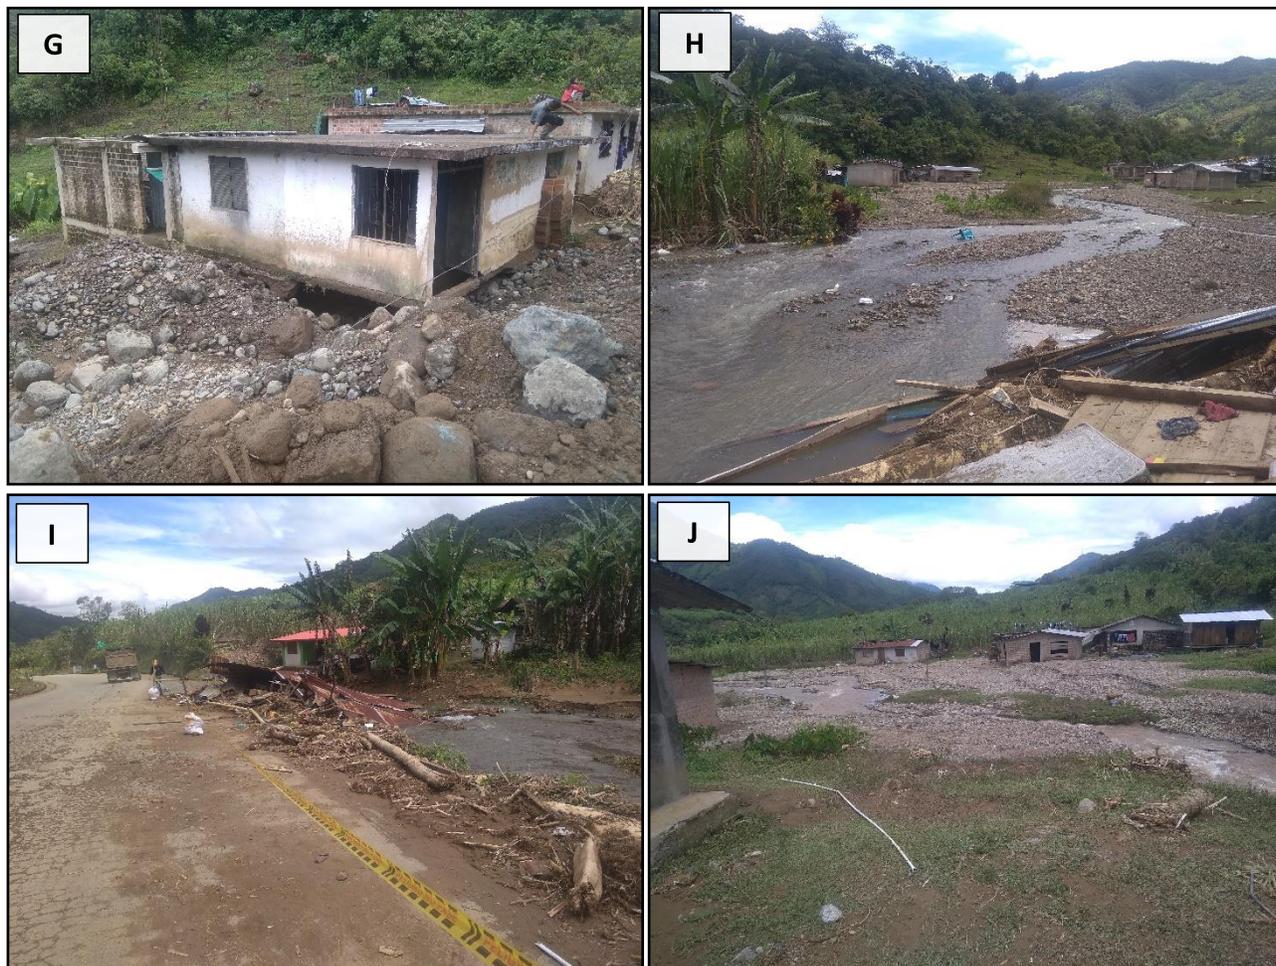
En la figura 14 se observan las viviendas afectadas por el flujo torrencial, en de las cuales se evidencia que el flujo alcanzó grandes espesores, debido a que se aprecian marcas de lodos de hasta 1 metro; así mismo se observa los flujos remanentes que se depositaron en el sector la Chapira.

**Figura 14. A – B.** Viviendas destruidas del Resguardo Awá – Resguardo El Gran Mallama respectivamente. **C a F.** Viviendas del resguardo Awá afectadas, se aprecia nivel del flujo con marcas de lodo en las paredes. **G.** Punto donde se represó el flujo – vivienda afectada en su cimentación. **H a J.** depósito de material en zona de desvío del fujo.

- Debido tanto a las características fisiográficas como al comportamiento del flujo que se presentó en microcuenca La Barrosa, es posible que este tipo de eventos se presente nuevamente, por tanto, se recomienda a la Alcaldía Municipal de Mallama restringir el uso de suelo esta zona para el establecimiento de infraestructura y actividades agropecuarias, puesto que en un próximo evento se pueden ver afectados los elementos expuestos que se encuentren en este lugar. De igual manera es importante considerar la reubicación de las viviendas ubicadas al otro lado de la vía, teniendo en cuenta que, si bien no se afectaron directamente en este evento, se encuentran en la geoforma de abanico aluvial torrencial, que corresponde a la zona de depositación final de los flujos que se transportan a lo largo de la quebrada La Barrosa y por ende presentan un alto riesgo.
