SUBDIRECCIÓN DE CONOCIMIENTO Y EVALUACIÓN AMBIENTAL
	PROYECTO: GESTIÓN AMBIENTAL DEL RIESGO
Página: 1 de 12	INFORME: MOVIMIENTOS EN MASA, AVENIDAS TORRENCIALES, INUNDACIONES Y/O INCENDIOS DE COBERTURA VEGETAL

INFORME TÉCNICO No.:	C-IT-998
INFORME DE SEGUIMIENTO No.:	N.A.
REFERENCIA:	AVENIDA TORRENCIAL
FECHA DE VISITA:	22 DE DICIEMBRE DE 2020
MUNICIPIO:	SAN BERNARDO
VEREDA	MIRADOR LA PLAYA
SECTOR:	LOS CASTILLOS
COORDENADAS DE REFERENCIA:	X: 4.550.023 – Y: 1.726.895 – H: 2.028 m.s.n.m.

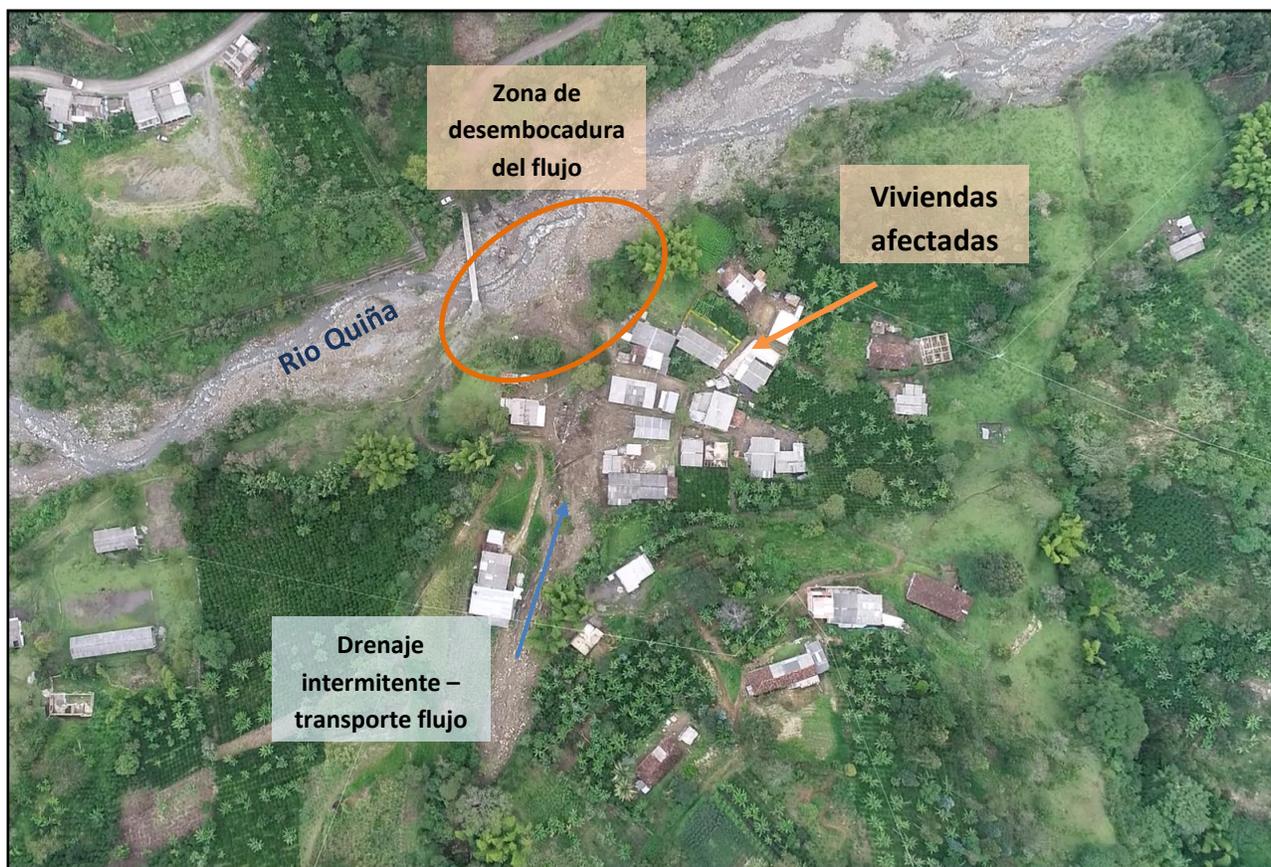
En la inspección ocular se evidenció un depósito torrencial de flujos de lodo y escombros, conformado principalmente por sedimentos de lodos y arenas finas de color café, con bloques de rocas de diferentes tamaños y gran cantidad de material vegetal (troncos), el cual inundó las viviendas ubicadas al pie de la ladera a pocos metros de las fuentes hídricas (río Quiña y el drenaje intermitente) (Figura 3). De acuerdo con los habitantes del sector, el flujo se represó debido a la gran cantidad de sedimentos y a su tamaño, hasta depositarse con gran fuerza y velocidad en forma de abanico pasando por las viviendas hasta desembocar en el río Quiña (Figura 4).

Figura 3. Viviendas afectadas del sector Los Castillos. Imagen tomada con DRONE de la DAGRD.

Por lo anterior, es importante considerar como medida preventiva durante la temporada de lluvias, la evacuación de las familias que se ubican en este sector, así mismo, se recomienda considerar a futuro la reubicación de las mismas, puesto que en se encuentran emplazadas en una zona que geomorfológicamente corresponde a la zona de depositación de flujos torrenciales tanto de las fuentes hídricas como del río Quiña, sumado a lo anterior, se encuentran invadiendo la faja de protección ambiental de los cuerpos hídricos.

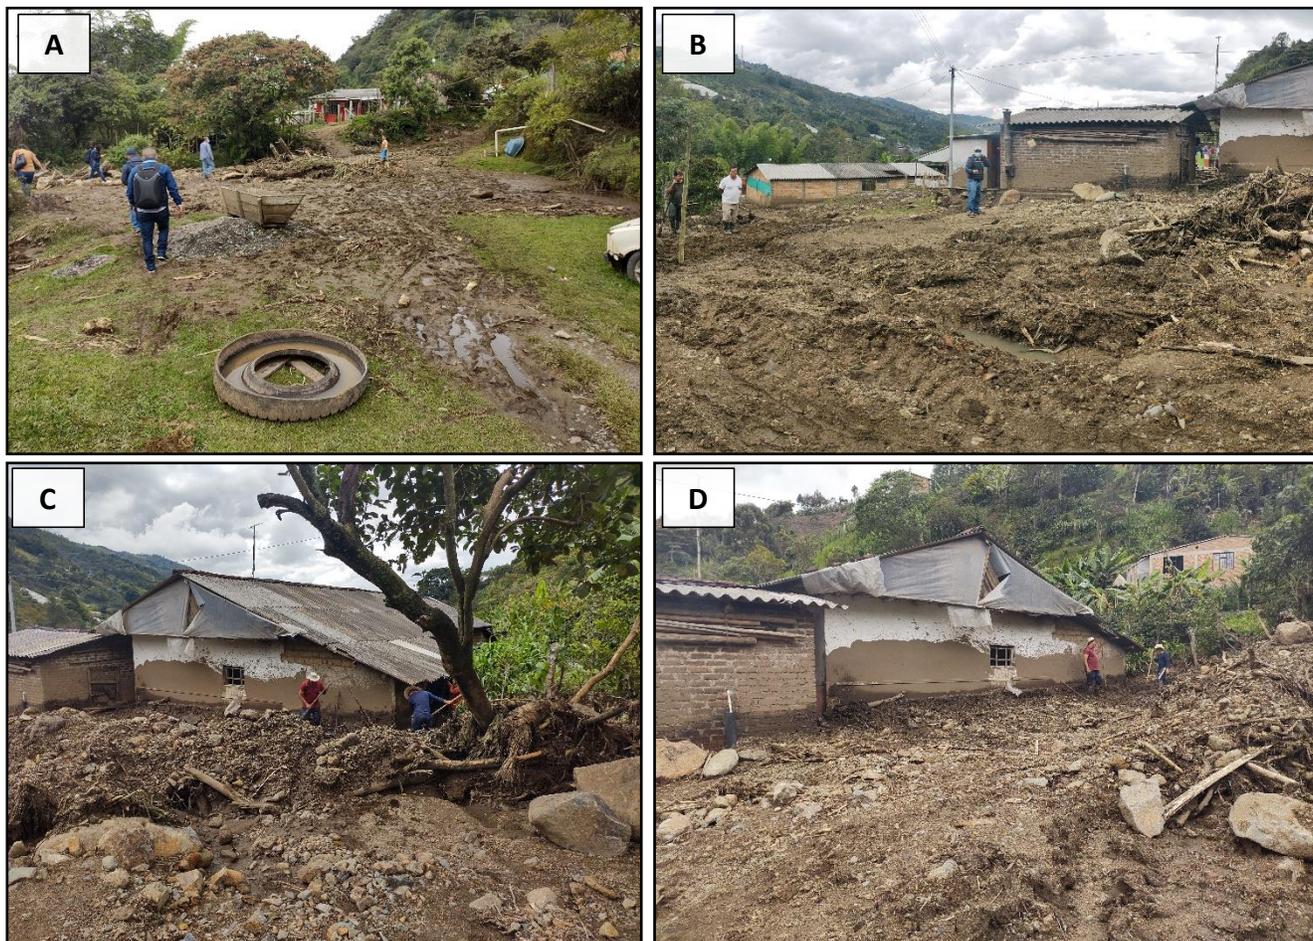
Figura 4. A. zona desembocadura de flujo al Rio Quiña. **B.** Depósito de flujo de lodo y escombros. **B-C-D.** Viviendas y zonas afectadas por flujo torrencial – Sector Los Casillos vereda Mirador La Playa.

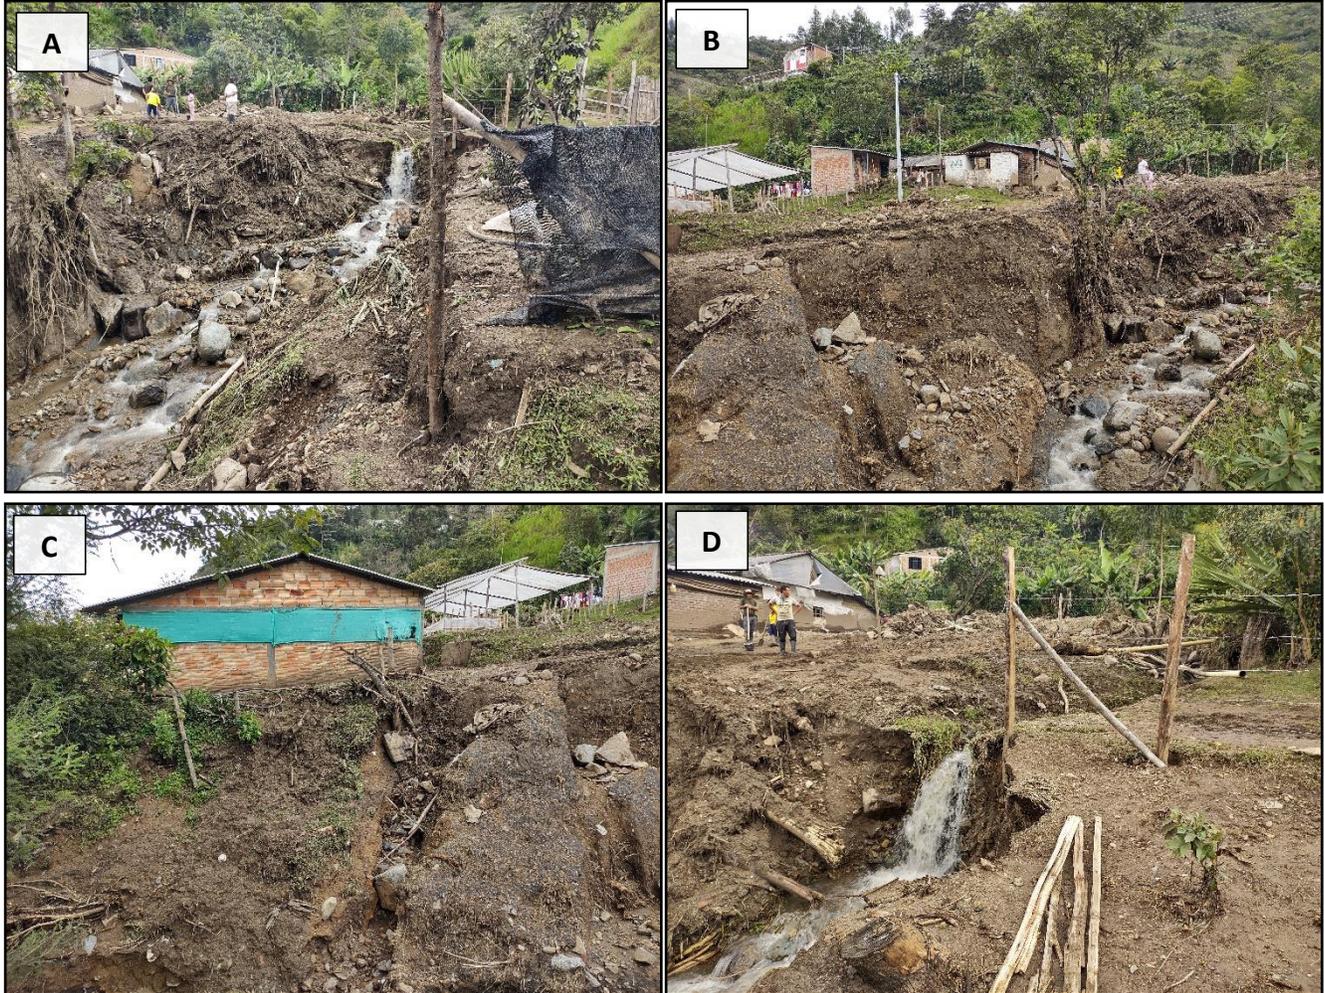
Así mismo, se pudo evidenciar que las rocas que afloran en el sector se encuentran altamente meteorizadas y forman suelos residuales limo arenosos poco compactos, los cuales son fácilmente removibles por la acción del agua, lo cual contribuyó a que se genere un flujo de gran magnitud inducido por procesos erosivos que causaron inestabilidad de taludes en algunas viviendas, tal como se muestra en las figuras 5 A – D.

Figura 5. A-D. Socavación de lecho de la fuente hídrica, erosión lateral taludes inestables.

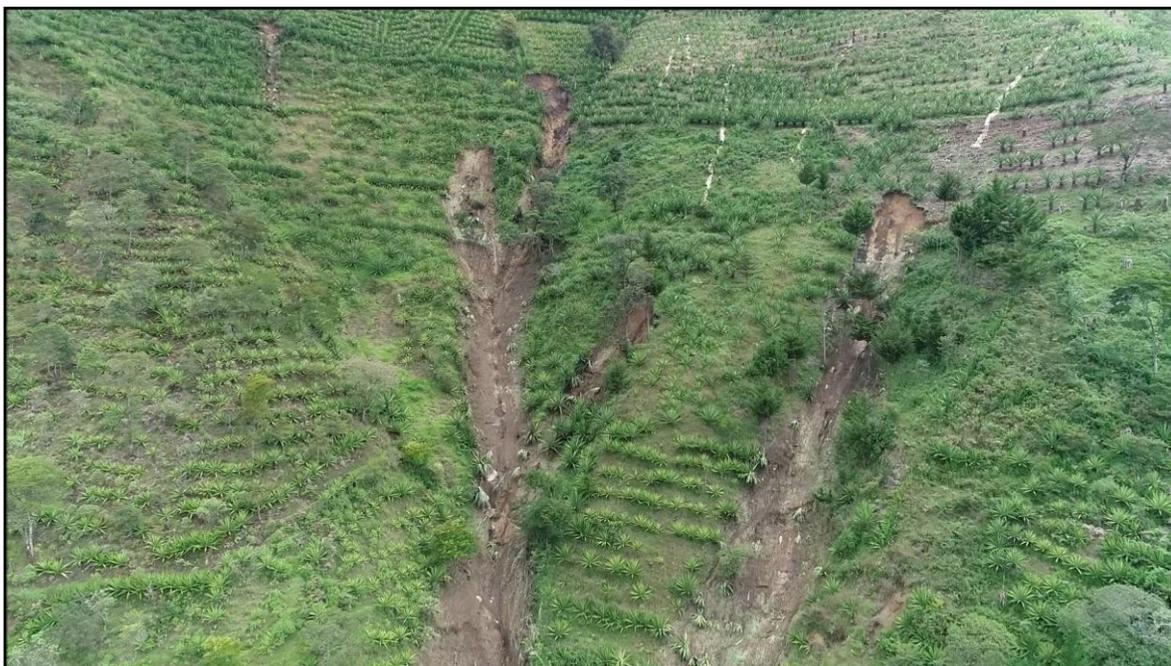
En la parte alta de la ladera se presentaron deslizamientos que aportaron gran cantidad de sedimentos al flujo, los cuales se generaron en la zona donde hídricamente “nacen” las fuentes de agua. En estas laderas se encuentran siembras de fique, lo cual indica alteraciones en la cobertura natural de la zona (Figura 6), y por ende, modificaciones en la capacidad y propiedades del suelo de retener y almacenar agua, entre otras propiedades físicas y químicas. La cobertura vegetal es un factor importante en la generación de movimientos del terreno, no solo desde el punto de vista geotécnico en cuanto a estabilidad de las laderas, sino también desde el punto de vista ambiental y ecosistémico.

Figura 6. Deslizamientos en parte alta de la ladera – cultivos de fique. Imagen tomada con DRONE de la DAGRD.

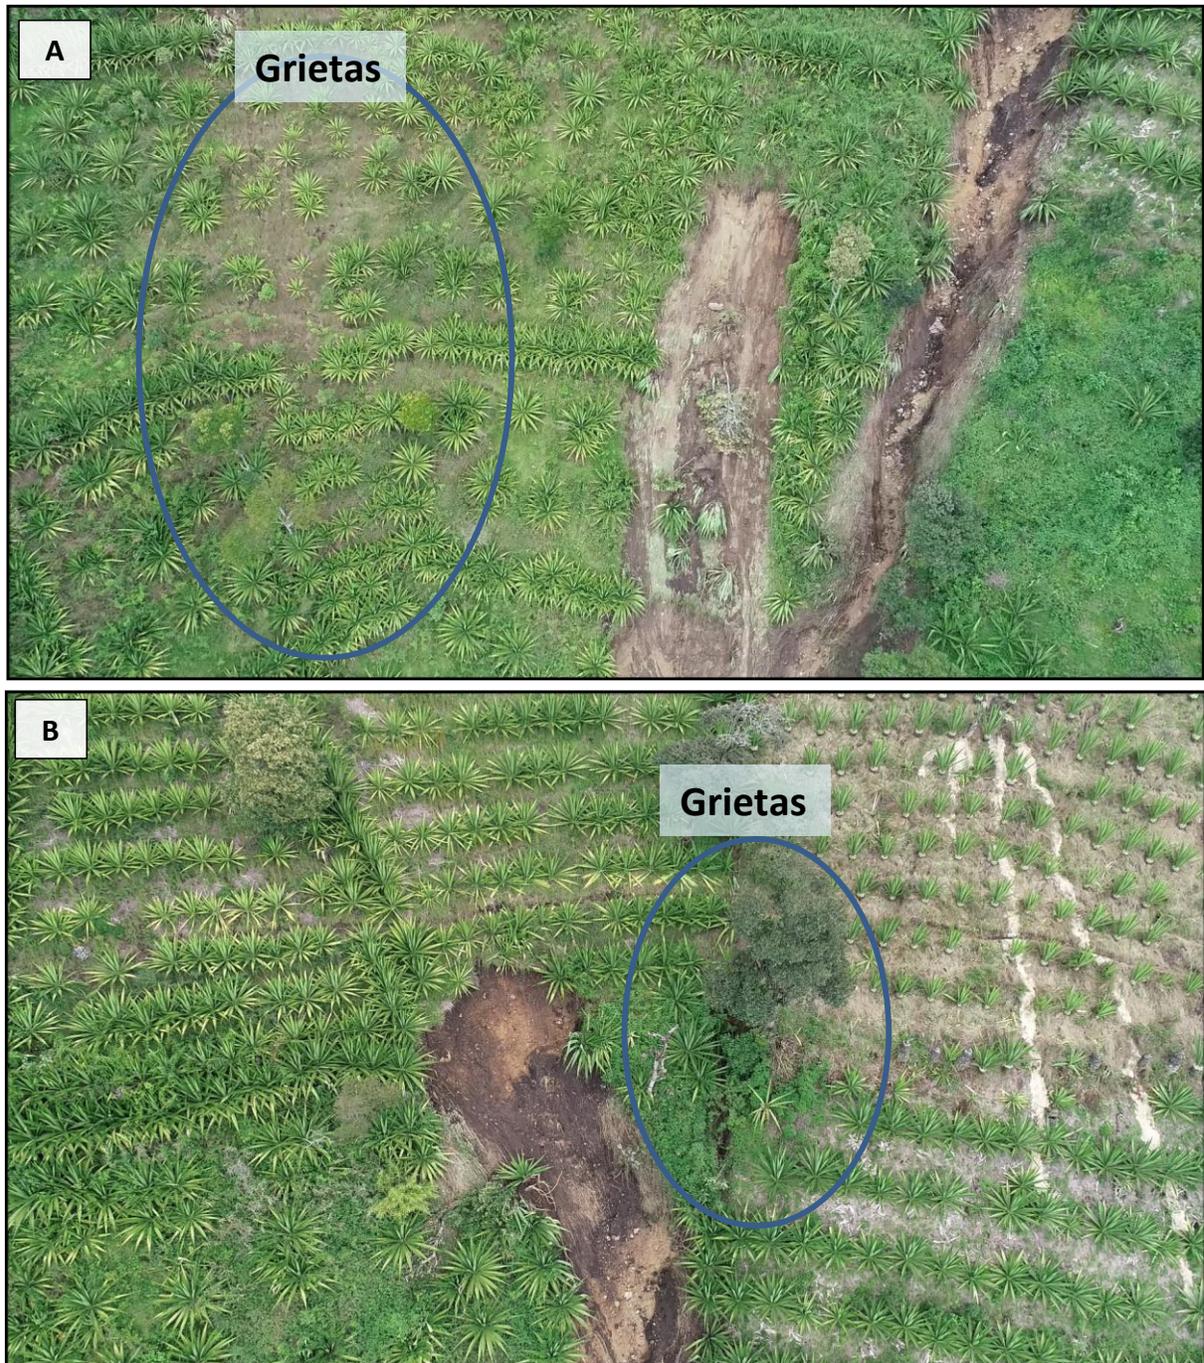
En algunas zonas se pueden observar grietas de tensión cercanas a la corona del deslizamiento, así como marcas de procesos de reptación en las laderas (Figura 7), lo cual indica que se presenta un movimiento constante del terreno, donde los suelos retienen agua hasta limitar su capacidad de saturación y colapsan generando movimientos en masa, los cuales se pueden acelerar en época de más lluvia.

Es posible identificar que el material que se desprende de los deslizamientos corresponde a suelos residuales y saprolito producto de la alta meteorización de las rocas que afloran en el sector, lo cual se genera principalmente por la saturación de agua en la parte alta de ladera, las altas pendientes y las inadecuadas alteraciones en la cobertura vegetal natural por las actividades agropecuarias, que afectan la estabilidad del suelo.

Figura 7. A – B. Agrietamientos en el terreno – corona deslizamiento.

- Se recomienda realizar monitoreo en la zona, antes y durante los periodos de lluvia que se presentan en el año, esto con el fin de verificar el estado en el que se encuentran los deslizamientos y observar cambios o aumentos en el caudal de las quebradas, con el fin de mantener en alerta a la comunidad ante la posible ocurrencia de avenidas torrenciales y tomar las medidas de prevención necesarias.

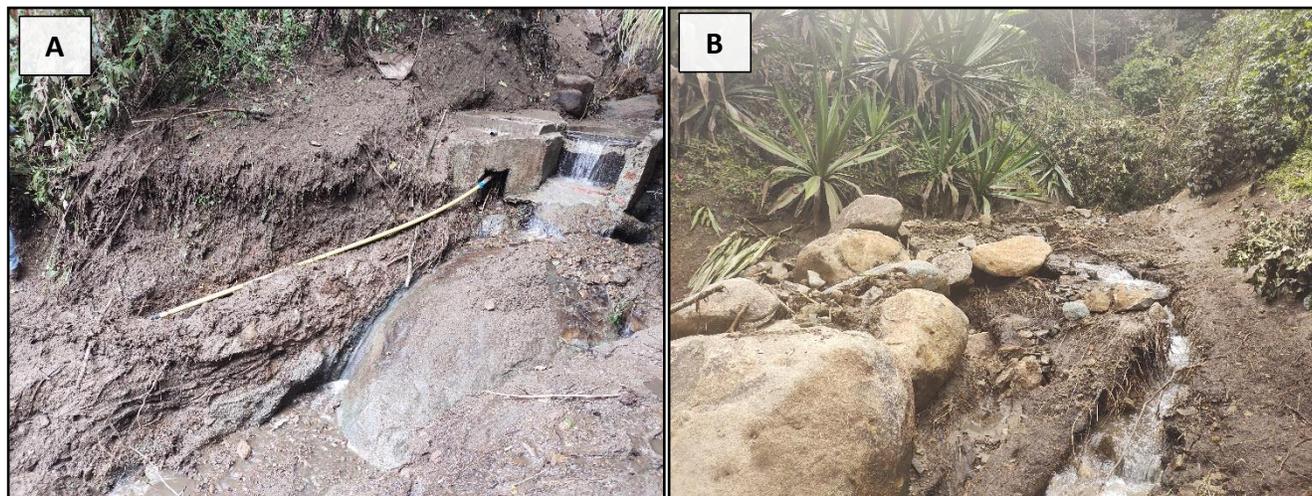
Cabe resaltar que estos deslizamientos causaron daños al sistema de captación de agua del acueducto del sector Los Castillos, que abastece de agua alrededor de 25 viviendas, quienes actualmente se encuentran sin el suministro de este importante recurso; así mismo, se evidenció erosión lateral y pequeños deslizamientos sobre las fuentes hídricas que alimentan este acueducto (Figura 8 A-B).

Figura 8. A. deslizamientos sistema de captación de agua acueducto Sector Los Castillos. **B.** Deslizamientos parte alta de fuentes hídricas.

- Debido a las características de la zona, sumado a las altas precipitaciones, es posible que continúen presentándose movimientos en masa en las laderas de la zona, lo cual puede afectar nuevamente al sistema de acueducto y las viviendas ubicadas en el sector Los Castillos, por tanto, se recomienda a la Alcaldía Municipal de San Bernardo restringir el uso de suelo de esta zona para la construcción de nuevas viviendas, puesto que en un próximo evento se pueden ver afectados los elementos expuestos que se encuentren en este lugar.
