**CONCEPTO TÉCNICO _____ INFORME TÉCNICO: C-IT-064
INFORME DE CONTROL Y MONITOREO _____**

RAZÓN SOCIAL: N.A.
NIT: N.A.
REPRESENTANTE LEGAL: N.A.
CÉDULA DE CIUDADANÍA: N.A.
EXPEDIENTE: N.A.
REFERENCIA: GESTIÓN DEL RIESGO, MUNICIPIO DE EL PEÑOL – AVENIDAS TORRENCIALES - INUNDACIÓN
FECHA DE VISITA: 19 DE MARZO DE 2021
MUNICIPIO: EL PEÑOL
UBICACIÓN DEL PROYECTO: CORREGIMIENTO DE SAN FRANCISCO
DIRECCIÓN DE CORRESPONDENCIA: N.A.
COORDENADAS:
(CTM 12 - GCS_MAGNA) X: 4.507.997 – Y: 1.720.905 – H: 2.970 m.s.n.m.

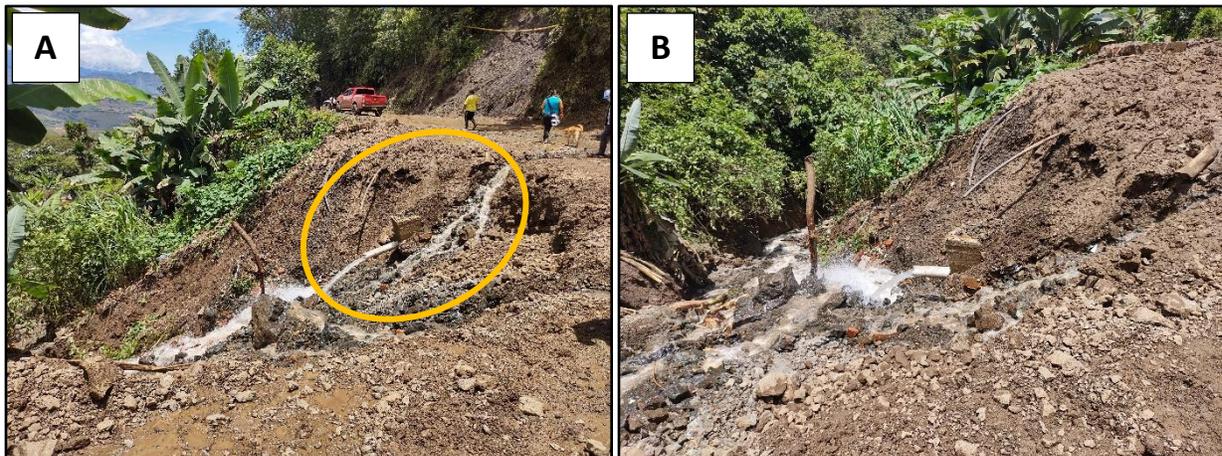
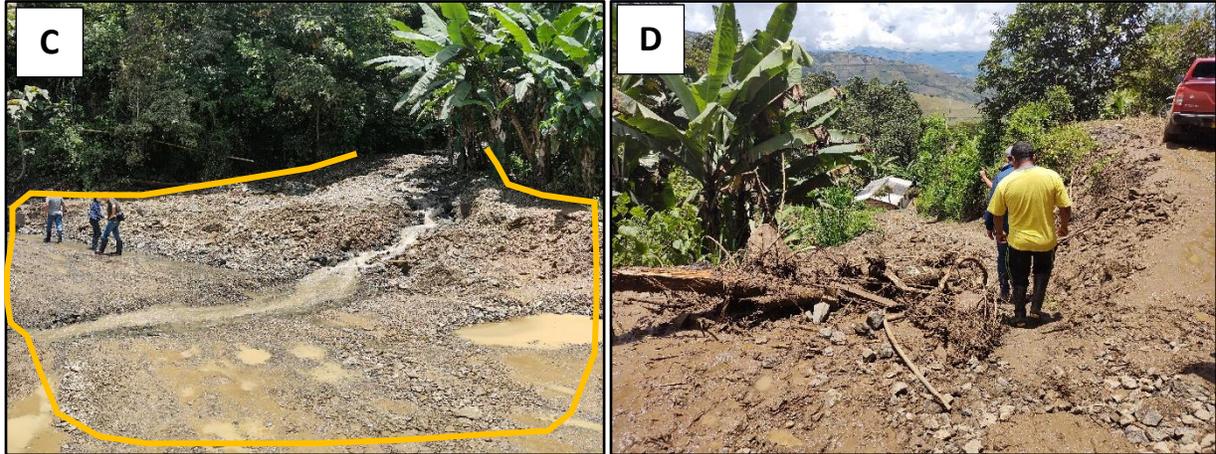
Conforme a lo anterior y de acuerdo con lo evidenciado en campo, el flujo se transportó con gran velocidad y cantidad de escombros (sedimentos – material vegetal) causando la obstrucción de un box coulvert, por el cual se canalizaba la quebrada San Francisco ocasionando daños en esta estructura, tuberías de aguas residuales y distritos de riesgo que se encontraban en el lugar, además de inhabilitar el paso a otras veredas del corregimiento San Francisco (ver Figura 3 A – B), así mismo se depositó en este punto gran parte del flujo formando una especie de abanico fluvial - torrencial, conformado en su mayoría por sedimentos gruesos (ver Figura 3 C), el cual de acuerdo con los relatos de la comunidad se represó haciendo que la gran cantidad de agua remueva y transporte los sedimentos más finos como un flujo de lodos, desviando su cauce natural tomando un camino alternativo sobre la vía de entrada a viviendas de las veredas Banao Bajo (ver figura 3 D y Figura 4). El transporte de este flujo de lodos sobre la vía, causó inundaciones en algunas viviendas del sector, con un espesor aproximado de 1.5 metros, además de inhabilitar el paso a la vereda Banao Bajo (ver figura 5 A – E).

Figura 3. A – B. Daños de estructuras (box coulvert) – flujo torrencial. **C.** Abanico flujo – torrencial. **D.** Vía de acceso sector Banao Bajo – flujo de lodos.

- Teniendo en cuenta las afectaciones que se presentaron en esta primera temporada de más lluvia, se recomienda a la alcaldía municipal hacer mantenimiento y limpieza de vías, puentes, box couvert, canalizaciones y otras estructuras hidráulicas, con el fin de disminuir la probabilidad de que se generen represamientos y por tanto taponamientos en las vías.

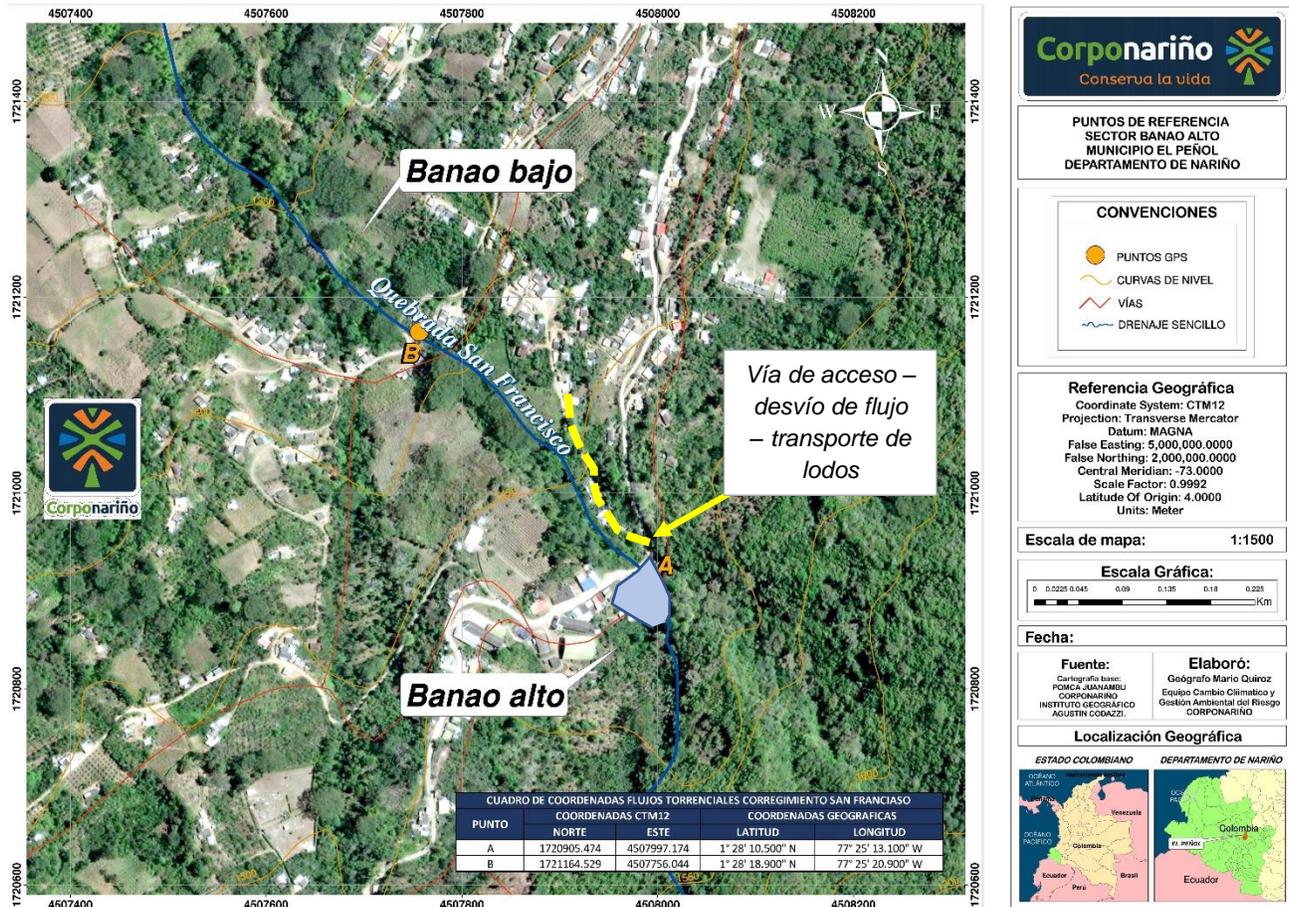
Figura 4. Flujo de escombros – desvío flujo lodos.

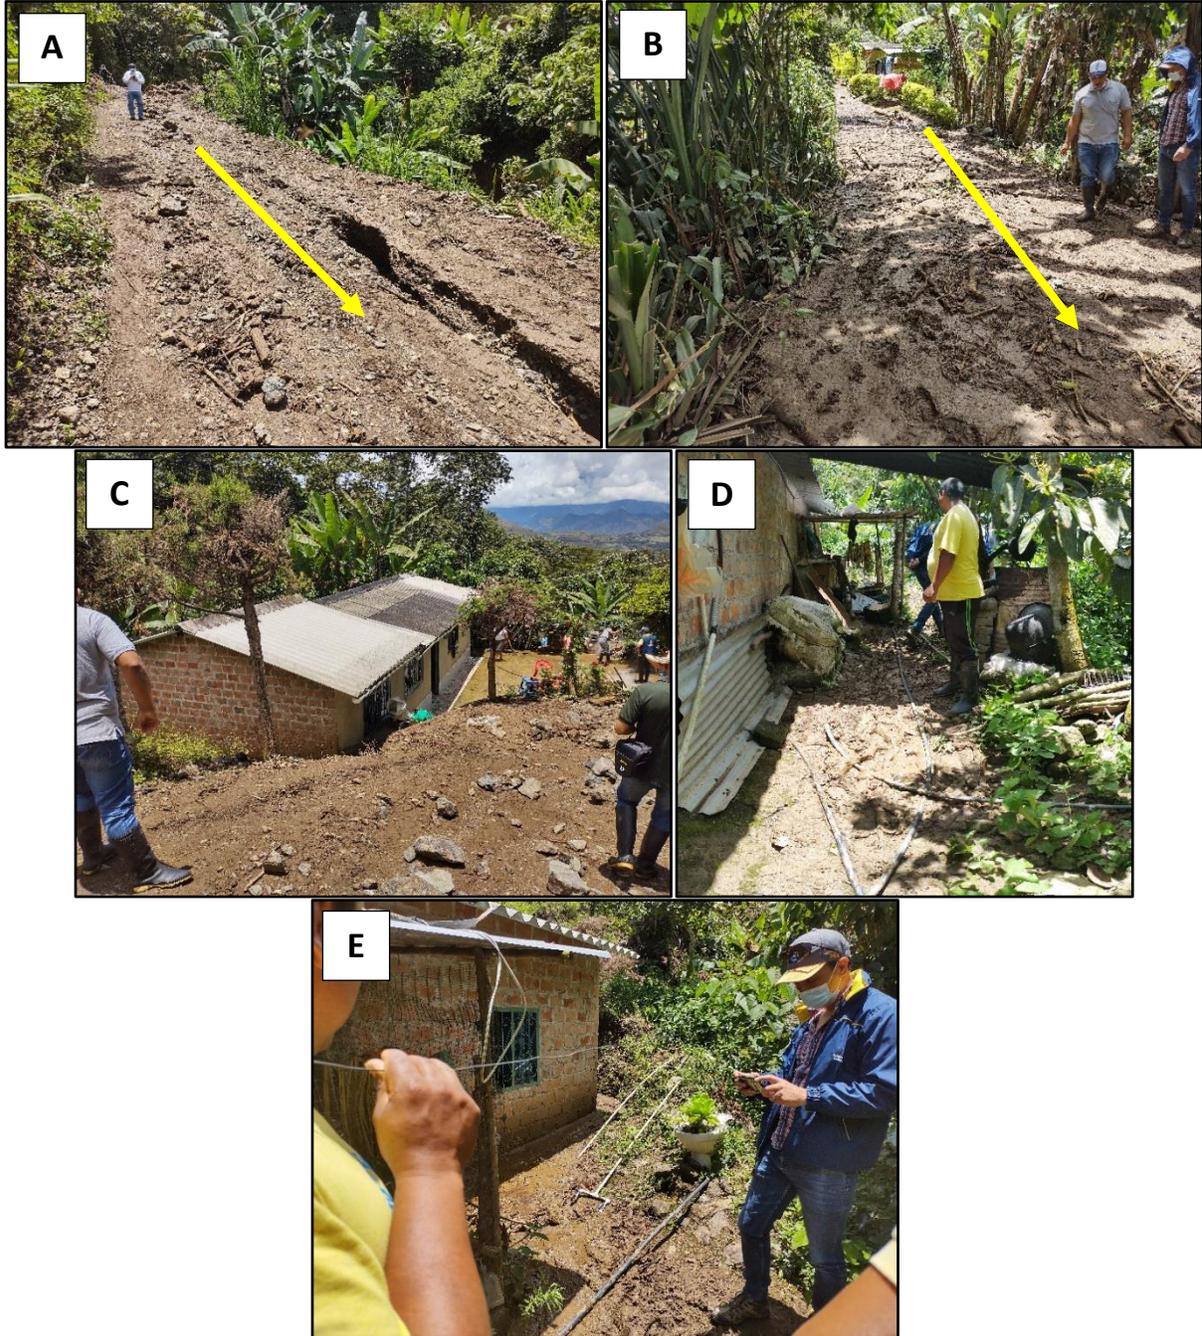
Figura 5. A – B. Flujo de lodos sobre vía de acceso a viviendas del sector Banao Bajo. **C – D – E.** Viviendas inundadas por flujos de lodos.

- En cuanto a las viviendas que se encuentran en situación de riesgo por los movimientos en masa, inundación o flujos torrenciales, es necesario que se realice las respectivas evacuaciones preventivas, principalmente mientras cesan las lluvias y mientras se realizan estudios más detallados que permitan tomar las medidas de mitigación necesarias, con el fin de proteger la integridad de las familias; en este sentido, hasta tanto no se realice una evaluación más detallada de los fenómenos amenazantes que se presentan, se recomienda aplicar el principio de precaución citado tanto en la Ley 99 de 1993 como en la Ley 1523 de 2012, donde se refiere que *“Cuando exista la posibilidad de daños graves o irreversibles a las vidas, a los bienes y derechos de las personas, a las instituciones y a los ecosistemas como resultado de la materialización del riesgo en desastre, las autoridades y los particulares aplicarán el principio de precaución en virtud del cual la falta de certeza científica absoluta no será óbice para adoptar medidas encaminadas a prevenir, mitigar la situación de riesgo.”*

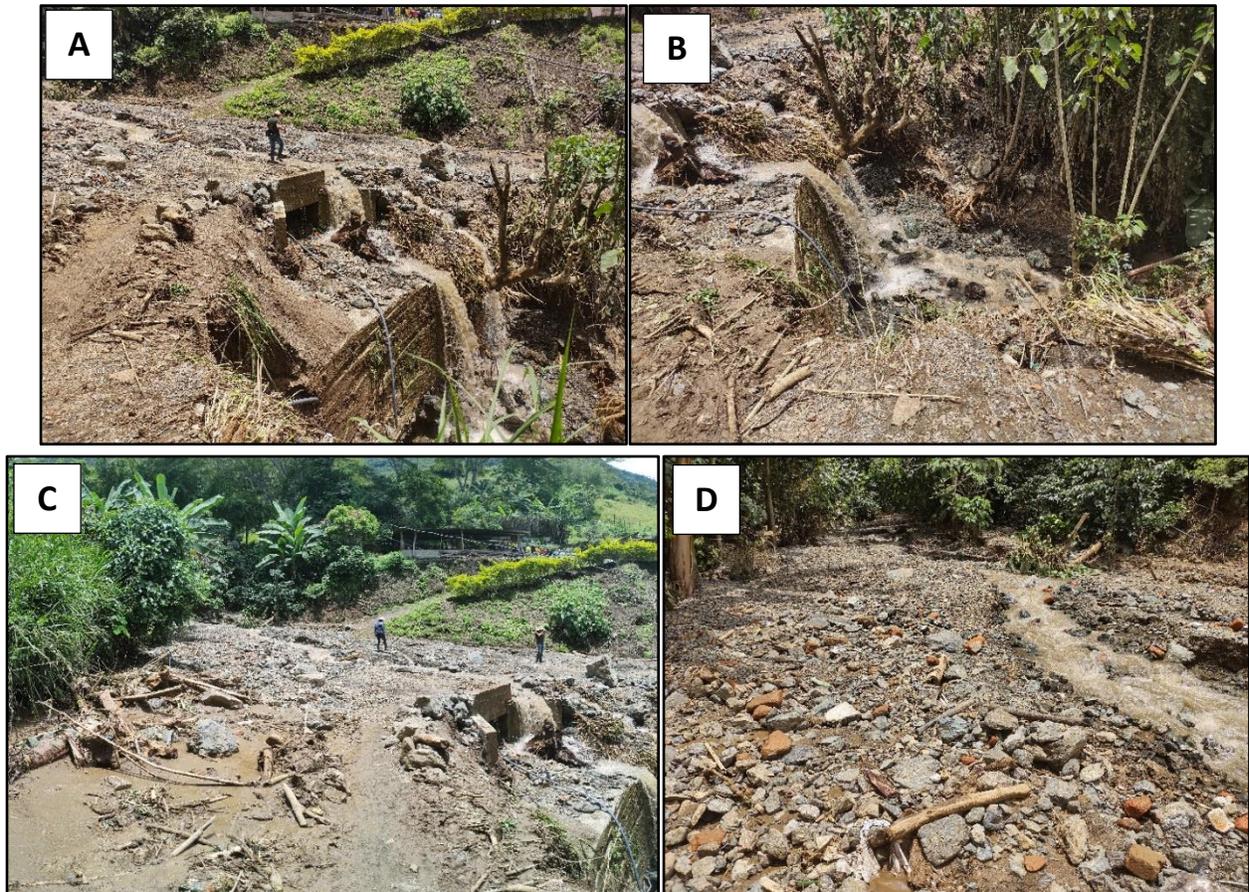
No obstante, y a pesar que se obstruyó el paso, gran parte del flujo de escombros continuó su paso por el curso natural de la quebrada, transportando gran cantidad de sedimentos gruesos y finos y material vegetal, depositándose en forma de abanico causando daños en un segundo box coulvert donde se canalizaba la quebrada ubicado en la vereda Bano Bajo, y se observó que la estructura se tapó por completo (ver Figura 5 A – D).

Figura 6. A – B. Box coulvert obstruido por flujo torrencial.

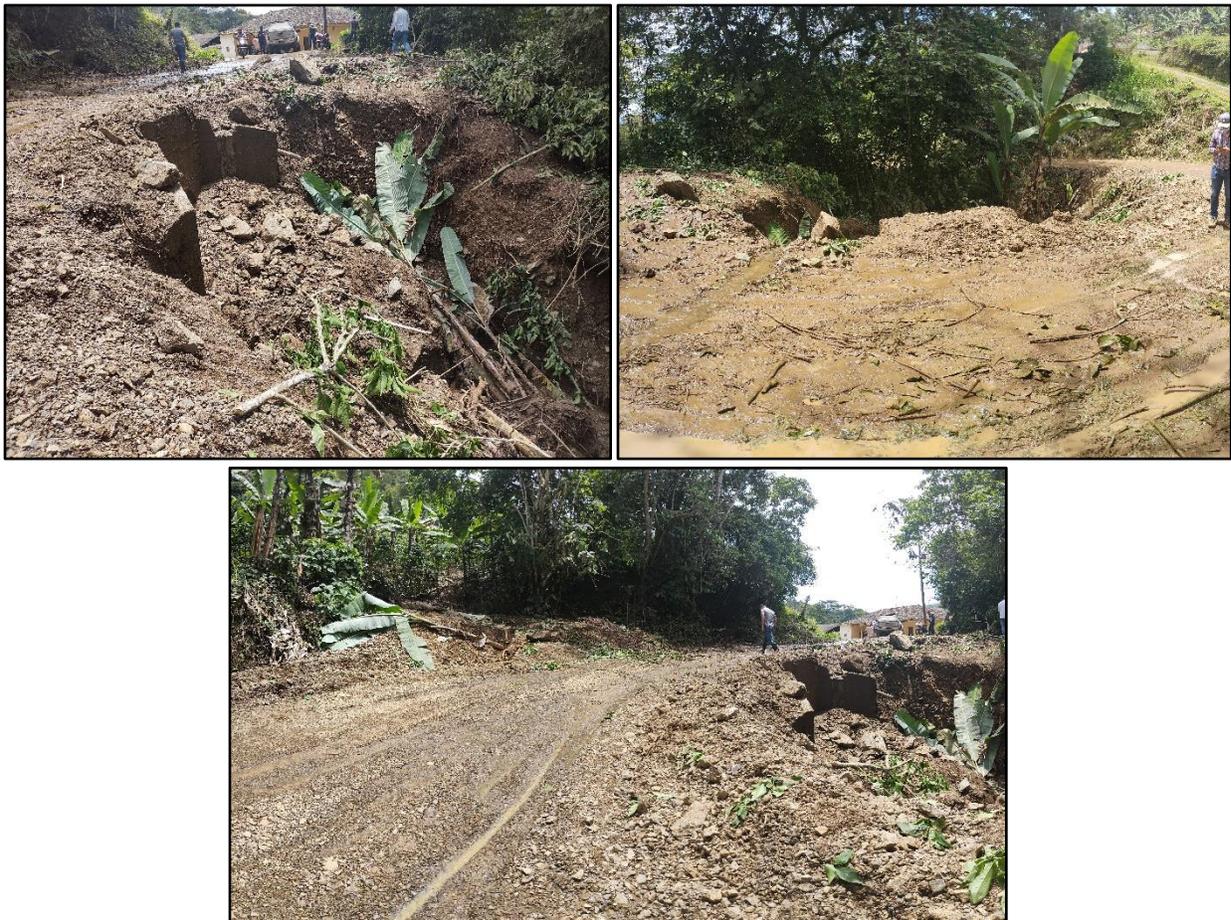
En otro punto de la vía del corregimiento de San Francisco, sobre el sector Banao Alto, se presentó un flujo torrencial de escombros, que al igual que el anterior se desencadenó en la parte alta de la ladera transportando sedimentos de todos los tamaños y material vegetal, este flujo ocasionó el taponamiento de una alcantarilla haciendo que el flujo pase por encima de la carretera depositando el material mas fino y transportando aguas abajo el material mas grueso; esta fuente hídrica se conecta algunos metros mas abajo con la quebrada San Francisco.

Figura 7. Flujo torrencial vereda Banao Alto – corregimiento de San Francisco.
