| | <b>FORMATO INFORME, CONCEPTO TECNICO E INFORME DE CONTROL Y MONITOREO</b> | Página: 1 de 12 | Fecha: 05/04/2021 |

### INFORME DE SEGUIMIENTO 2748/23

| <b>REFERENCIA:</b> | <b>MOVIMIENTOS EN MASA, GESTIÓN DE RIESGO</b> |
| <b>MUNICIPIO:</b> | <b>EL TAMBO-NARIÑO VEREDA SARAONCHO</b> |

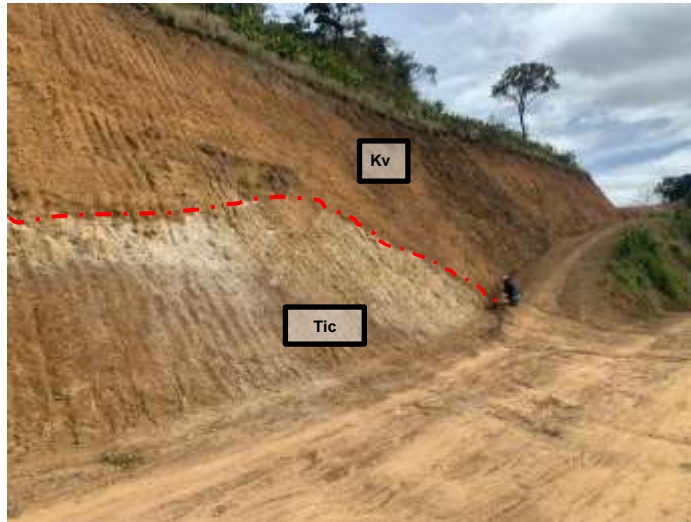
**Figura 4. Contacto Rocas intrusivas (Tic)- Grupo Diabásico (Kv).**

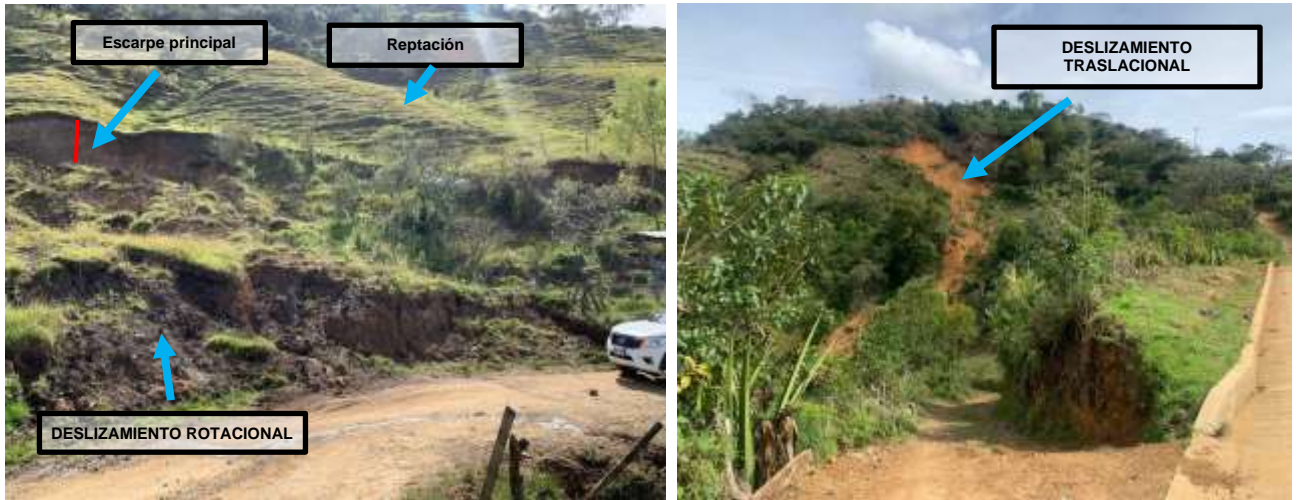
Esta unidad geomorfológica se localiza en las veredas Saraconcho y quebradas del municipio de El Peñol, desarrollándose sobre rocas del Grupo Diabásico; geomorfológicamente son sistemas o conjuntos de lomos o filos ubicados a diferentes alturas; con índice de relieve relativo entre 250 m y 1.000 m y la longitud del eje principal está entre 1.000 m y 2.300 m; son formas alargadas en dirección paralela a las quebradas. Exhibe un patrón de drenaje subparalelo a dendrítico, pendientes muy inclinadas a escarpadas, con rangos que oscilan entre los 40° y 60°, con laderas cortas a moderadamente largas. Registro Fotográfico (Figura1.C)

**Figura 1. A. Deslizamiento Rotacional –. B. Deslizamiento Traslacional. C. Ladera compensada.**

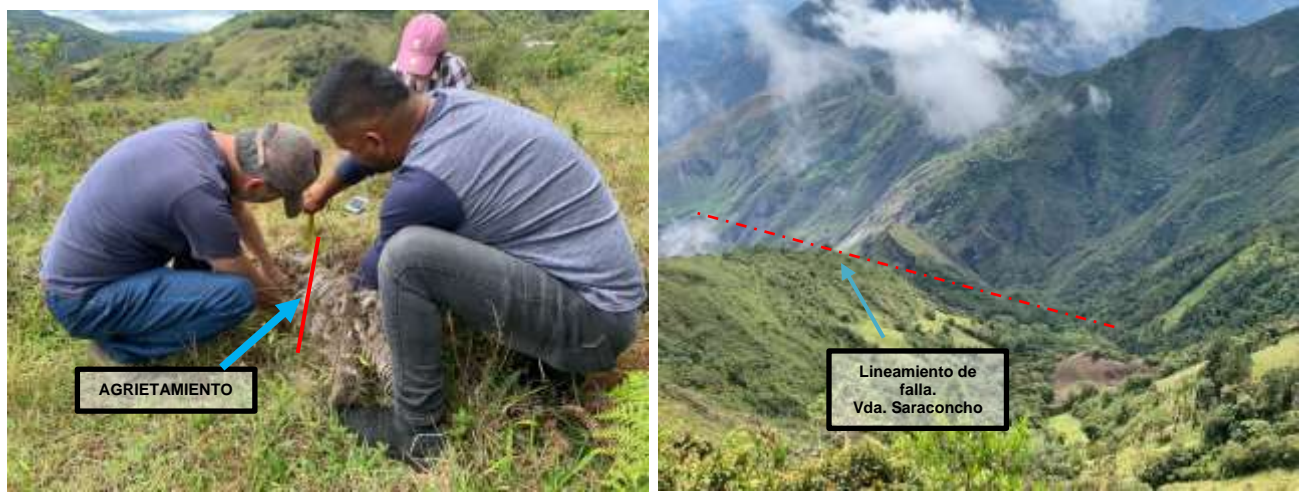
| <b>PUNTO 1. AGRIETAMIENTO.</b> | |
|---|---|
| <b>Descripción general</b> | <p>Se realizó visita de inspección ocular sobre la vía principal que comunica el municipio de El Tambo con la vereda Saraconcho, se llevó a cabo el monitoreo de nuevos deslizamientos de tipo rotacional y traslacional. En la visita se evidenciaron huellas de deslizamientos antiguos en la geomorfología de la zona; laderas denudacionales con pendientes complejas (cóncavas y convexas), bloques desplazados topográficamente y zonas de acumulación.</p> <p>En la zona se evidencia alto grado de meteorización y fracturamiento en las rocas, correspondientes a el Grupo Diabásico, debido a la influencia de fallas regionales y conjugadas que configuran la zona con esfuerzos compresionales, permitiendo alto grado de infiltración y erosión en los taludes. También se cartografiaron intrusivos de composición diorítica en contacto con las diabasas, con generación de regolito y material arcilloso producto de la alteración de las plagioclasas. El lineamiento de falla tiene una orientación de N5°E.</p> <p>Las grietas evidencian de 18 a 25 centímetros de desplazamiento vertical y un ancho de 10 centímetros; éste fenómeno se manifiesta a lo largo de la vertiente. Las pendientes del terreno oscilan entre los 60-75°. <b>Fig. 2A</b></p> |

**Figura 2. A. Agrietamiento–. B. Geomorfología de la zona.**

| <b>PUNTO 1. AGRIETAMIENTO.</b> | |
|---|---|
| <b>Recomendaciones</b> | <p>Se debe controlar la escorrentía mediante zanjas de ladera y realizar cultivos en contorno, utilizar franjas con vegetación densa además proteger el suelo con cobertura vegetal residuos de cultivos lo cual disminuye la acción destructora de la lluvia sobre el suelo.</p> <p>Monitorear el sector para que no se genere saturación excesiva en el terreno que pueda generar una superficie de deslizamiento, una buena alternativa sería el uso de estacas artesanales para observar movimientos rotativos con el fin de mirar si la grieta sigue con el desplazamiento.</p> <p>Priorizar el terreno para procesos de reforestación para rehabilitar y recuperar el terreno alterado.</p> <p>Revisar como está establecido el suelo y si se encuentra dentro de los usos permitidos dentro del Esquema de Ordenamiento Territorial (EOT)</p> |

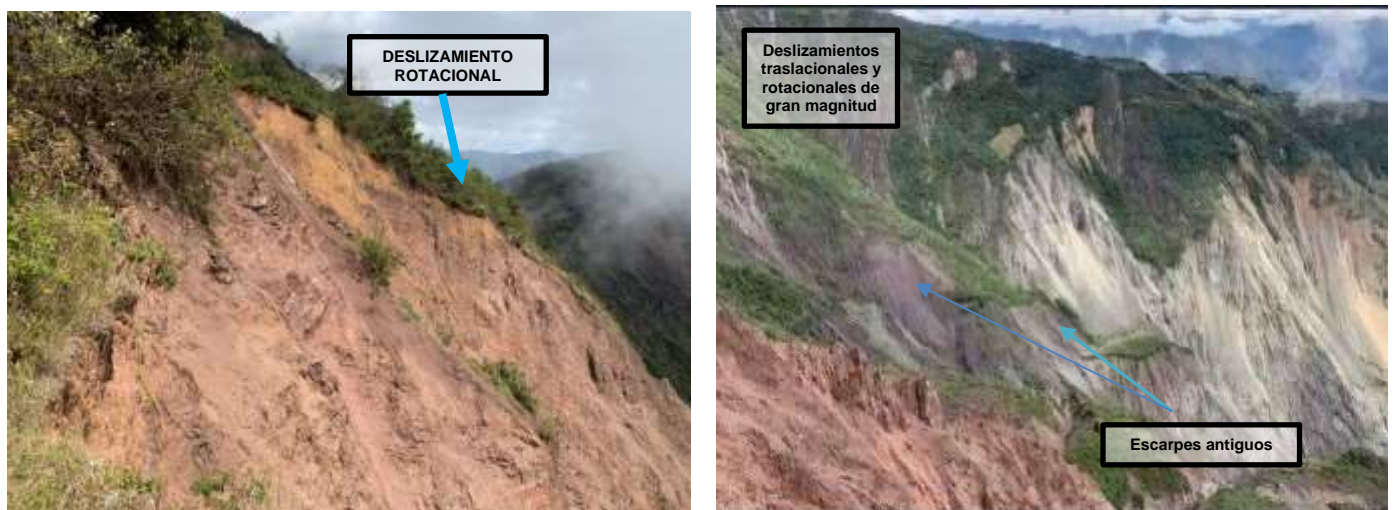
**Figura 3. A. Deslizamiento Rotacional –. B. Deslizamiento Rotacionales y traslacionales**

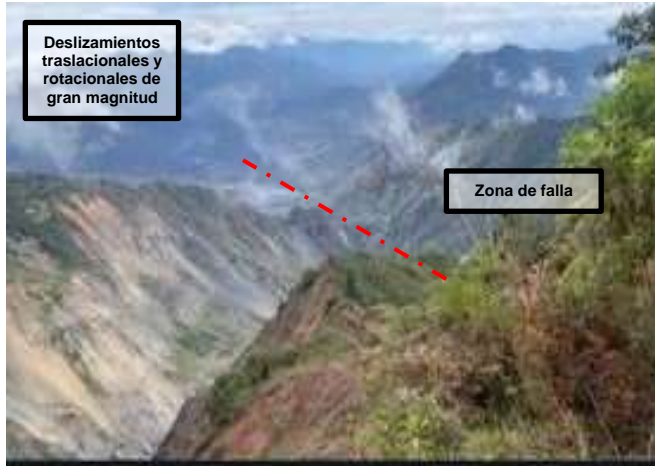
**C. Zona de deslizamientos, Vda. Saraconcho D. Deslizamiento Rotacional, Barrio Cresemillas.**

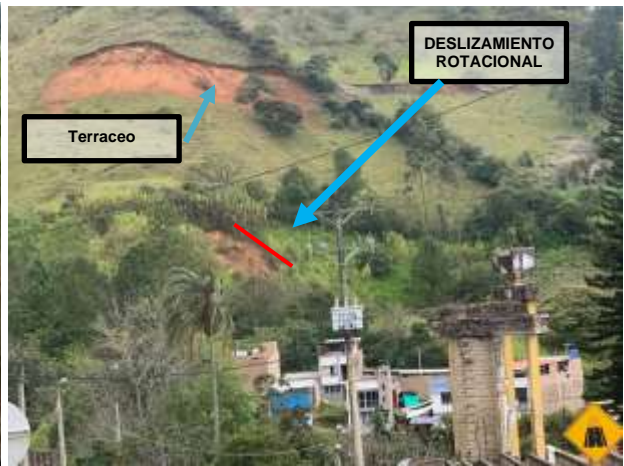
| <b>PUNTO 3. Deslizamiento</b> | |
|---|--|
| <b>Descripción general</b> | <p>En inmediaciones del casco urbano de El Tambo, vereda Pueblo Viejo, Barrio Cresemillas, se presentan deslizamientos que ponen en riesgo a los habitantes. Se evidenció en campo que el barrio está en ubicado en la parte baja de una ladera, con alto grado de pendiente, donde se reconocen rasgos geomorfológicos de reptación.</p> <p>Se destaca que, en la parte media de la ladera, se están adelantando trabajos urbanísticos, que pueden aumentar el grado de susceptibilidad por movimientos en masa y el riesgo de la población debido a su vulnerabilidad.</p> <p>Las condiciones litológicas y geomorfológicas son descritas en los puntos anteriores.</p> |

| <b>PUNTO 3. Deslizamiento</b> | |
|---|--|
| <b>Recomendaciones</b> | <p>Se recomienda al municipio tener en cuenta, que el artículo 189 del Decreto-ley 019 de 2012 determinó que el Gobierno Nacional reglamentaría las condiciones y escalas de detalle para la delimitación y zonificación de las áreas de amenaza y de las áreas con condiciones de riesgo además de la determinación de las medidas específicas para su mitigación teniendo en cuenta la denominación de los planes de ordenamiento territorial, prevista en el artículo 9° de la Ley 388 de 1997;</p> <p>DECRETO 3600 DE 2007 por el cual se reglamentan las disposiciones de las Leyes 99 de 1993 y 388 de 1997 relativas a las determinantes de ordenamiento del suelo rural y al desarrollo de actuaciones urbanísticas de parcelación y edificación en este tipo de suelo y se adoptan otras disposiciones.</p> |

- Teniendo en cuenta las normas anteriormente enunciadas, no se pueden adelantar proyectos urbanísticos en áreas con pendientes mayores a los 45° (Figura 3D).

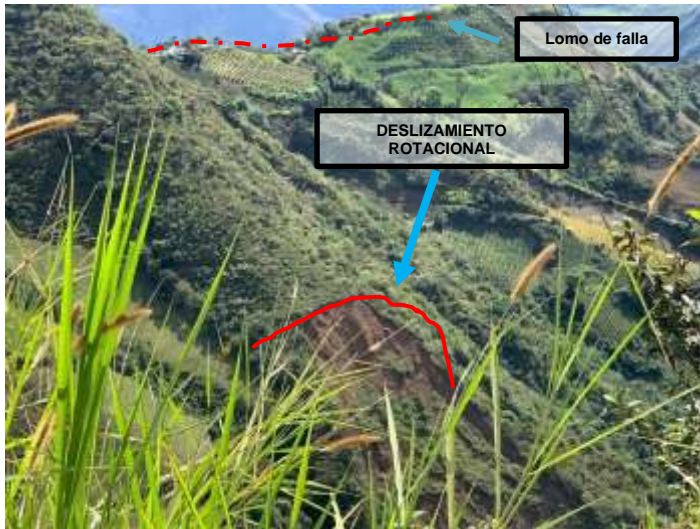
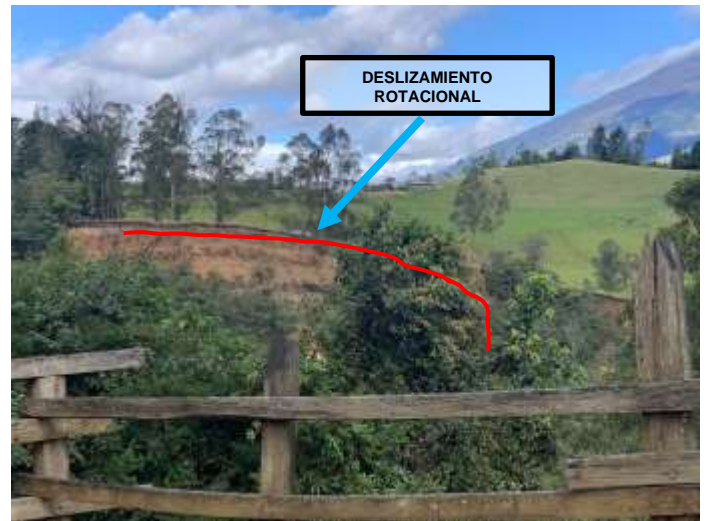
**Figura 4. A. Deslizamiento Rotacional –. B. Deslizamiento Rotacional**
