CORPORACION AUTONOMA REGIONAL DE NARIÑO	Versió:2	
	<b>FORMATO INFORME, CONCEPTO TECNICO E INFORME DE CONTROL Y MONITOREO</b>	Página: 1 de 12	Fecha: 05/04/2021
		Responsable: Subdirector (a) de Conocimiento y Evaluación Ambiental

**CONCEPTO TÉCNICO \_\_\_\_\_ INFORME TÉCNICO: C-IT-061  
INFORME DE CONTROL Y MONITOREO \_\_\_\_\_**

**RAZÓN SOCIAL:** N.A.  
**NIT:** N.A.  
**REPRESENTANTE LEGAL:** N.A.  
**CÉDULA DE CIUDADANÍA:** N.A.  
**EXPEDIENTE:** N.A.  
**REFERENCIA:** GESTIÓN DEL RIESGO  
 MOVIMIENTOS EN MASA  
**FECHA DE VISITA:** 16 DE MARZO DE 2021  
**MUNICIPIO:** LA CRUZ – CORREGIMIENTO DE TAJUMBINA  
**UBICACIÓN DEL PROYECTO:** (1) SECTOR EL PUEBLITO  
 (2) LA PALMA  
**DIRECCIÓN DE CORRESPONDENCIA:** N.A.  
**COORDENADAS:**  
**(CTM 12 - GCS\_MAGNA)** (1) X: 4.561.827 – Y: 1.731.698 – H: 2.798 m.s.n.m.  
 (2) X: 4.562.843 – Y: 1.730.167 – H: 2.869 m.s.n.m.

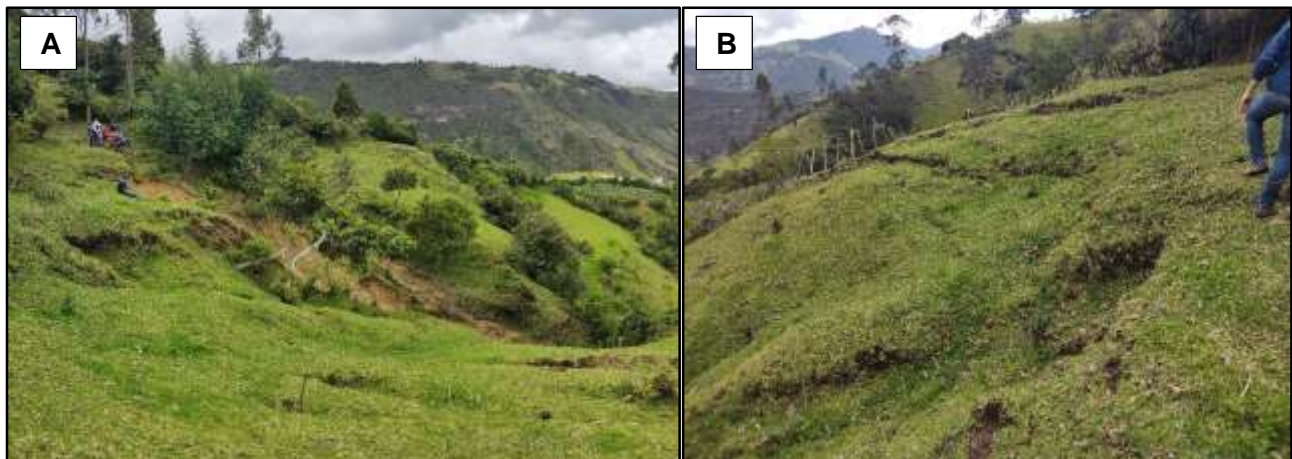
En este punto se presenta un movimiento de remoción en masa en la parte alta de la ladera, en el cual se generó varias grietas de tensión, escalonamiento y desplazamientos del terreno, además de procesos de reptación, de acuerdo con lo observado en este punto se puede decir que se trata de un deslizamiento rotacional sucesivo, el cual refiere que la masa se mueve a lo largo de una superficie de falla curvada y cóncava, cuando el material es inestable este tiende a “rotar” o desplazarse sobre dicha superficie de falla, a su vez puede dividirse en varios bloques dando lugar a escalonamientos de terreno haciendo que se formen grietas tanto en la corona como en el cuerpo (parte alta). Además para este caso se trata de una sucesión de movimientos que son moderadamente profundos y se relacionan

más con la capa de material meteorizado (saprolito – suelo residual), que con estructuras profundas, es decir unidades de roca (ver Figura 2 A-B, Figura 3 A - B).

**Figura 3. A.** Deslizamiento rotacional sucesivo parte alta ladera – Sector El Pueblito. **B.** Agrietamientos, escalonamiento y reptación

Como se mencionó anteriormente sobre la ladera se observan escalonamientos en el terreno acompañados por agrietamientos y procesos de reptación, estas grietas tienen profundidades de desplazamiento en el eje vertical entre 30 y 60 cm aproximadamente y de hasta 20 cm en el eje horizontal, dentro de las cuales se aprecia alta carga de agua y están moderadamente espaciadas (0.5 a 2 m) de manera transversal hacia la corona del movimiento (ver Figura 4 A - E). Las características del agrietamiento que se presenta en la ladera, indican que el movimiento se encuentra latente, con una velocidad relativamente baja, sin embargo, en temporada de más lluvia esta velocidad de movimiento se puede acelerar, debido a que el agua se filtra entre las grietas y satura los suelos, los cuales finalmente se sobrecargan y se mueven o colapsan.

Es preciso aclarar que, para determinar la profundidad de las capas de suelo residual y saprolito, así como su composición mineralógica, las características reológicas de los materiales, la profundidad de falla y los posibles volúmenes que se pueden desplazar, es necesario realizar estudios geotécnicos y estudios detallados de movimientos en masa para determinar y precisar el tipo de movimiento que se presenta y la velocidad del mismo.

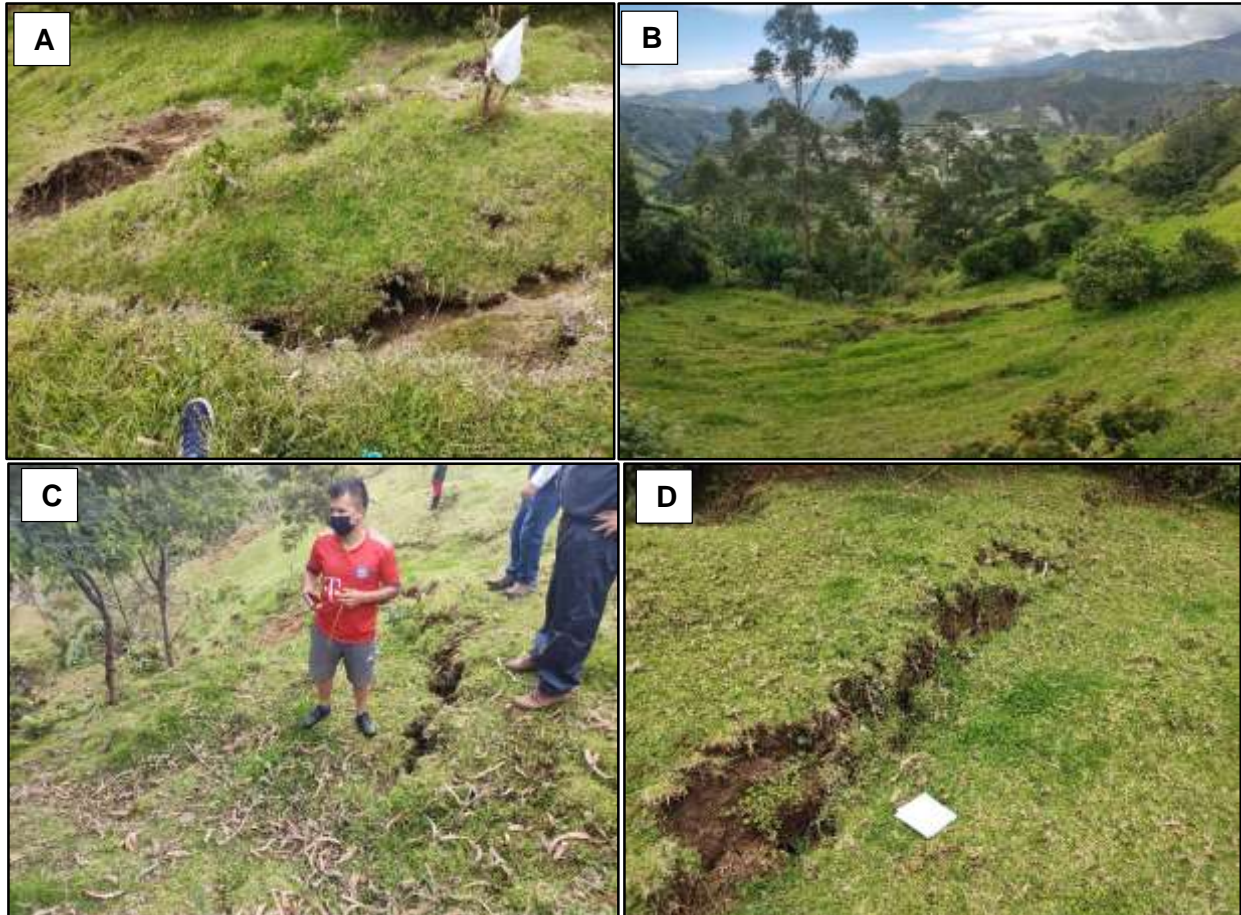
**Figura 4.** **A.** Agrietamiento y desplazamiento corona deslizamiento. **B.** Procesos de reptación, escalonamiento y agrietamientos en el terreno. **C – D.** Grietas de tensión en la ladera.

Es importante aclarar que debido a las intensas lluvias, el suelo a concentrado una alta cantidad de agua escorrentía y de acuerdo con los relatos de la comunidad el número de grietas ha incrementado, donde los procesos de reptación son marcados y se aceleran por actividades como la ganadería y la deforestación, en especial hacia la parte alta de la ladera, permitiendo interpretar que se trata de un movimiento en masa retrogresivo. Los actuales agrietamientos y deslizamientos indican un primer pulso o una primer etapa de movimiento, teniendo en cuenta que el tiempo de ocurrencia de estos fenómenos pueden darse a corto y largo plazo, dependiendo de factores como las propiedades geotécnicas de los materiales, la cantidad de agua escorrentía, las pendientes y formas del relieve, así como las actividades antrópicas que de igual manera influyen en este tipo de fenómenos.

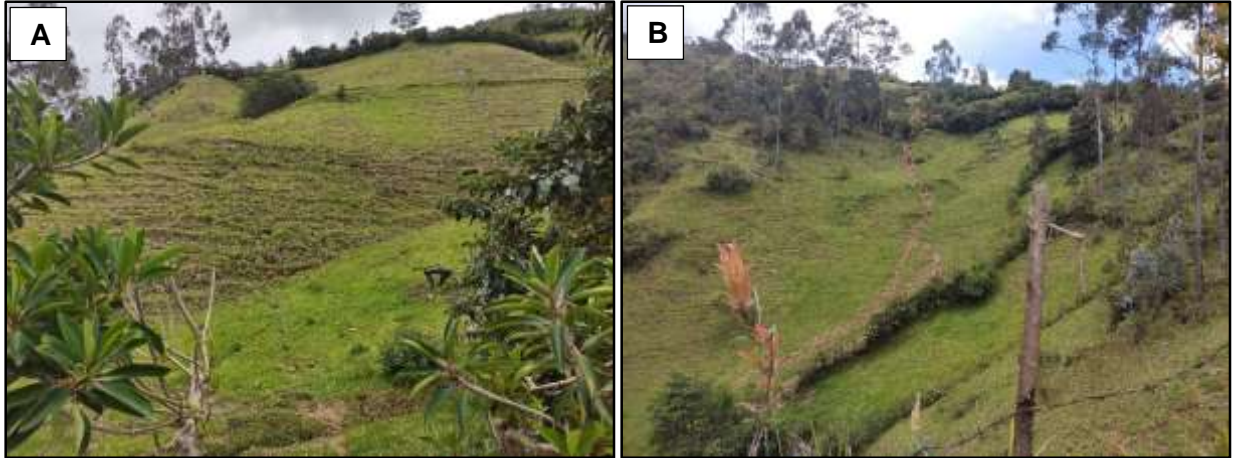
pendientes pronunciadas, muy escarpadas, de longitud larga y con morfología cóncava y convexa, donde son más probables los procesos erosivos y la ocurrencia de movimientos en masa (ver Figura 5 A – B).

**Figura 5. A – B.** Proceso de reptación y escalonamiento en el terreno – laderas Sector El Pueblito.

Estos movimientos se presentan en la parte alta de las laderas del Sector El Pueblito y la comunidad que reside en la parte baja expresa preocupación, debido a que temen que el material desprendido llegue a afectar las viviendas ubicadas en este punto; no obstante, cabe aclarar que el movimiento principal se ubica a aproximadamente 500 metros del caserío y que se requiere de estudios detallados para conocer tanto la cantidad de volumen como la magnitud y velocidad de desplazamiento.

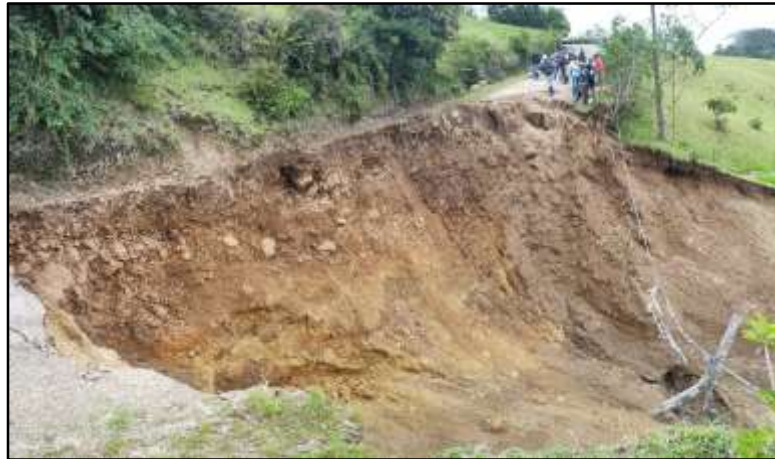
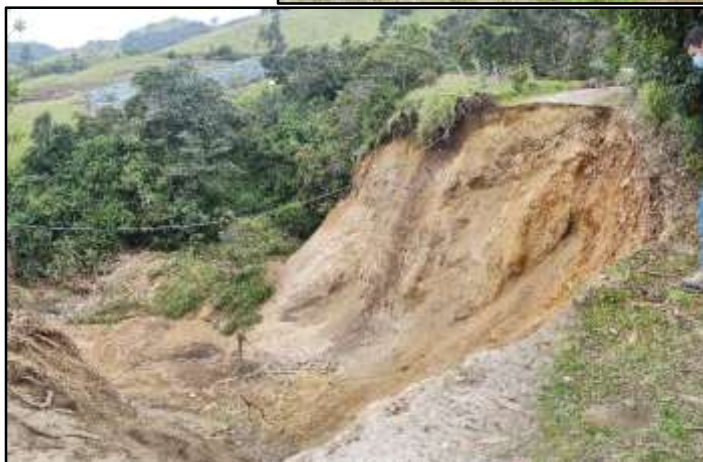
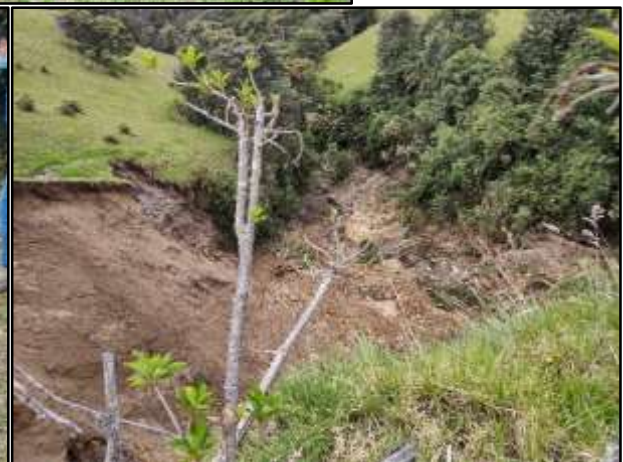
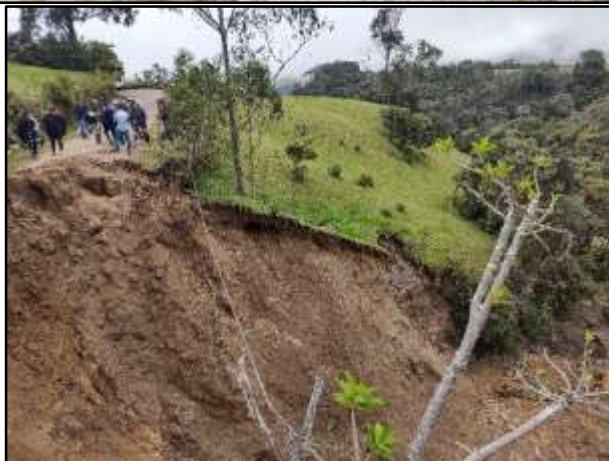
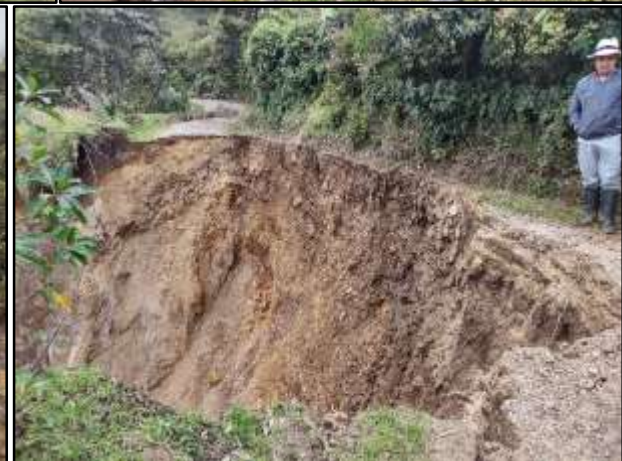
Debido a las fuertes lluvias sobre la vía que comunica al caserío del corregimiento de Tajumbina con el sector La Palma se presentó pérdida total de banca debido a un deslizamiento de tipo flujo, el cual se genera por un colapso repentino y extensivo, muy rápido a extremadamente rápido de una masa de material granular o detrítico, provocado por alguna perturbación como el agua, presentando un exceso de presión y por tanto la pérdida de resistencia de los materiales, generando que estos colapsen y su saturación tenga características de un flujo, depositándose a lo largo y al pie de la ladera (ver Figura 6 A – E).

Cabe mencionar que en este punto, se encuentra una alcantarilla o sistema de desagüe en concreto que al parecer no cumple con su funcionalidad, puesto que se encuentra llena de material vegetal acompañado de otros sedimentos, y al parecer no ha tenido el respectivo mantenimiento de limpieza. Además, se aprecia que sobre el talud superior es donde se presenta la carga de agua, condicionando a que no haya un buen drenaje de estas mismas. Estas aguas sobrecargan los materiales ubicados al

pie de dicho talud, provocando una saturación y finalmente el colapso de esta parte de la ladera, lo cual se evidencia debido a la alta concentración de agua que se percola y sale sobre los materiales del deslizamiento.

**Figura 6.** Movimiento en masa tipo flujo sector El Pueblito – Pérdida total de banca.

- Teniendo en cuenta las afectaciones que se presentaron en esta primera temporada de más lluvia, se recomienda a la alcaldía municipal hacer mantenimiento y limpieza de puentes, canalizaciones, alcantarillas y demás estructuras, con el fin de disminuir la probabilidad de represamientos y por tanto avenidas torrenciales y/o inundaciones; así mismo, es recomendable realizar mantenimiento de vías tanto primarias como terciarias.

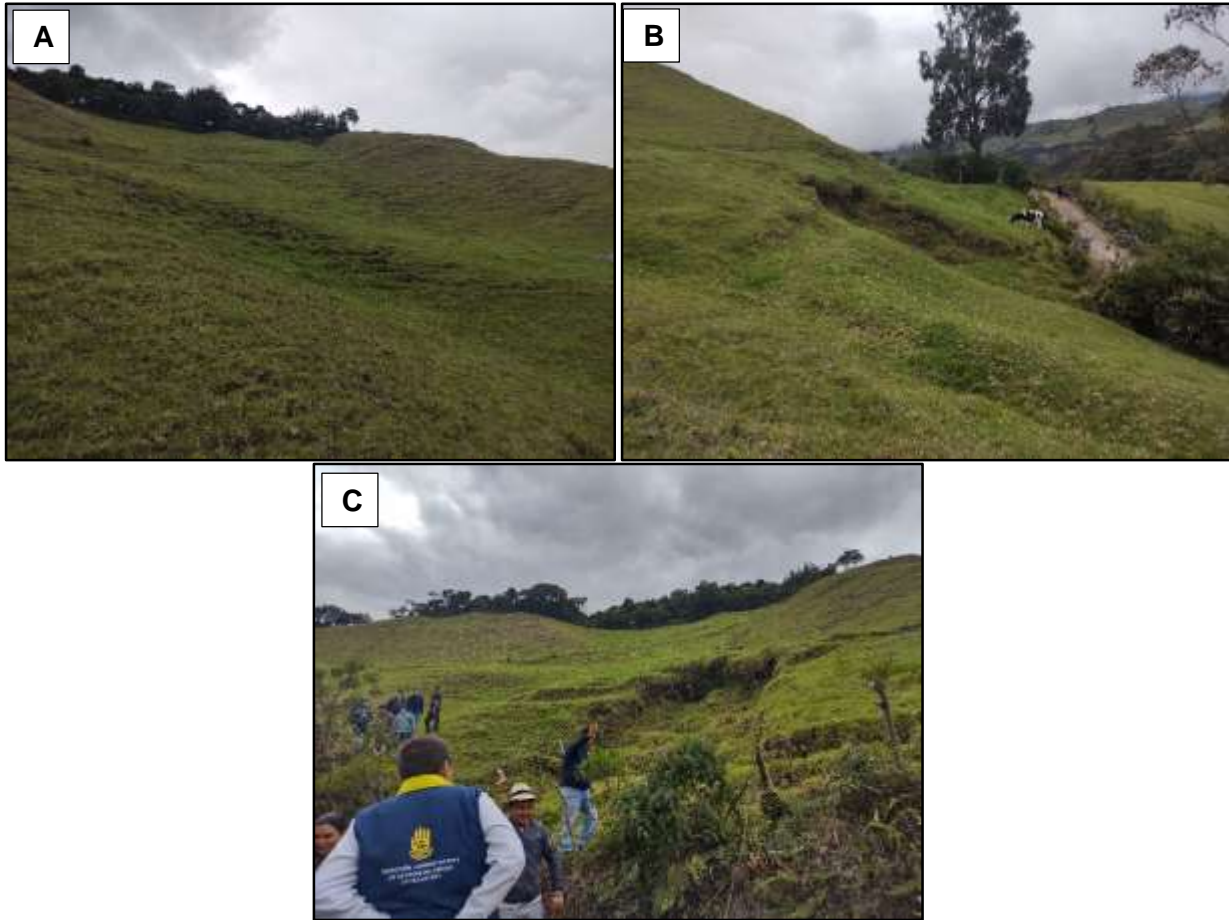
Llegado a este punto, fue posible observar que sobre la vía se presentan algunos agrietamientos indicando que el movimiento se encuentra latente, además sobre el talud superior se observa hundimientos del terreno acompañados de procesos reptación intensos, donde los materiales se encuentran altamente saturados y geomorfológicamente se trata de colinas desnudas con morfologías cóncavas y convexas, de laderas con longitudes largas y escarpadas (ver Figura 7).

**Figura 7. A.** Procesos de reptación en la ladera. **B – C.** Procesos de reptación y hundimientos en el terreno.
