SUBDIRECCIÓN DE CONOCIMIENTO Y EVALUACIÓN AMBIENTAL
	PROYECTO: GESTIÓN AMBIENTAL DEL RIESGO
Página: 1 de 4	<b>INFORME: MOVIMIENTOS EN MASA, AVENIDAS TORRENCIALES, INUNDACIONES Y/O INCENDIOS DE COBERTURA VEGETAL</b>

<b>INFORME TÉCNICO No.:</b>	N.A
<b>INFORME DE SEGUIMIENTO No.:</b>	187
<b>REFERENCIA:</b>	MOVIMIENTO EN MASA
<b>FECHA DE VISITA:</b>	15 DE MARZO DE 2019
<b>MUNICIPIO:</b>	MALLAMA
<b>SECTOR:</b>	
<b>COORDENADAS:</b>	Desde: <b>N:</b> 611840 – <b>E:</b> 921481 – <b>H:</b> 2.215 m.s.n.m Hasta: <b>N:</b> 623690 – <b>E:</b> 900088 – <b>H:</b> 1.317 m.s.n.m

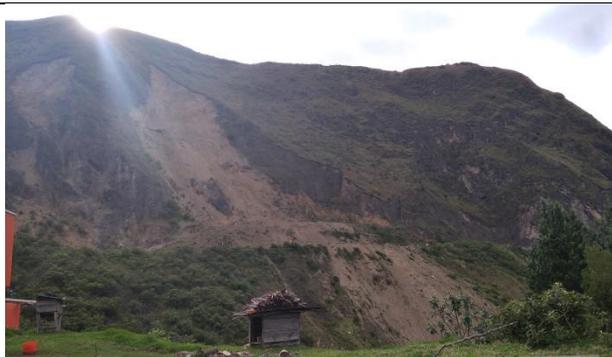
En el sector Nariz del Diablo en el punto con coordenadas N: 611840 E: 921481 con una altura de 2.215 m.s.n.m, ocurrió un deslizamiento de gran magnitud el día 21 de Enero del 2018, el cual ocasionó daños en la vía inhabilitándola por 4 días y pérdida de vidas humanas. El material que se encuentra en este punto corresponde a lavas y cenizas que presentan un alto grado de meteorización, formando suelos residuales y saprolitos poco compactos, que se encuentran en altas pendientes (50° - 70°) siendo susceptibles a presentar movimientos en masa, donde las altas precipitaciones es un factor detonante que genera amenaza por movimientos en masa. El deslizamiento en este punto se encuentra relativamente estable, sin embargo en época de lluvia se pueden generar nuevos deslizamientos (Imagen 1).

**Imagen 1.** Deslizamiento sector Nariz del Diablo.

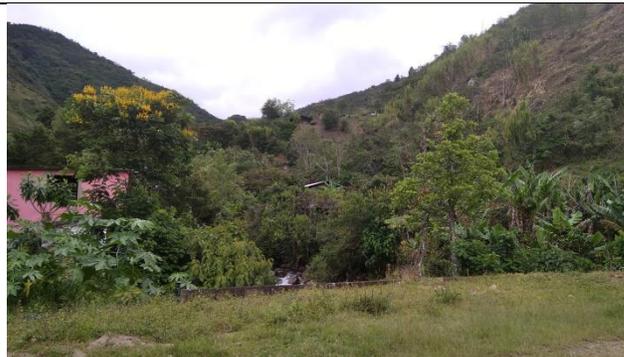
El sector El Guabo en el punto con coordenadas N: 613876 E: 916887 con una altura de 2.054 m.s.n.m, se presentó una avenida torrencial que cobro vidas humanas; en este punto en temporada de invierno se presentan crecientes súbitas de la quebrada ocasionando avenidas torrenciales que pueden causar daños en las viviendas cercanas a la quebrada y en la vía que conduce al municipio de Ricaurte, Barbacoas y Tumaco (Imagen 2).

**Imagen 2.** Sector el Guabo.

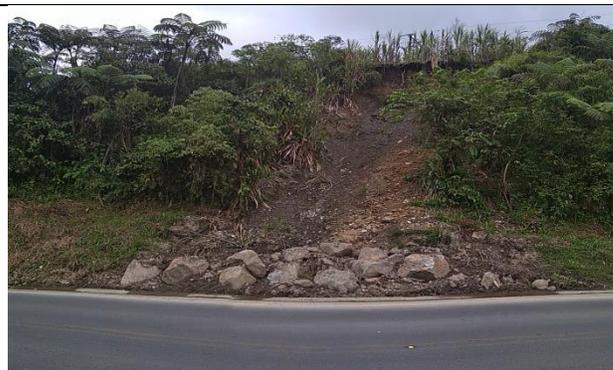
En el punto con coordenadas N: 623690 – E: 900088 a una altura de 1.317 m.s.n.m, entre el municipio de Mallama y Ricaurte, sobre la vía se presenta un deslizamiento, que corresponde a un coluvión de suelo residual y saprolito producto de la meteorización de rocas volcánicas básicas, que a su vez se encuentran como bloques al pie del talud; también se observa material vegetal removido por el deslizamiento. Por encima del talud se encuentran cultivos de caña y un poste de energía, los cuales se pueden ver afectados al ocurrir nuevos movimientos del terreno, que se presentan cuando el suelo se satura por el aporte de agua en temporadas de lluvia; los movimientos también se pueden acelerar por el vertimiento de aguas residuales (Imagen 3 y 4).

**Imagen 4.** Limite Municipio de Mallama y Ricaurte.
