**CONCEPTO TÉCNICO C-CM-299 INFORME TÉCNICO: \_\_\_\_\_**  
**INFORME DE CONTROL Y MONITOREO \_\_\_\_\_**

**RAZÓN SOCIAL:** N.A.  
**NIT:** N.A.  
**REPRESENTANTE LEGAL:** N.A.  
**CÉDULA DE CIUDADANÍA:** N.A.  
**EXPEDIENTE:** N.A.  
**REFERENCIA:** GESTIÓN DEL RIESGO  
**FECHA DE VISITA:** 28 DE MAYO DE 2021  
**MUNICIPIO:** SAN PEDRO DE CARTAGO  
**UBICACIÓN DEL PROYECTO:** (1) VEREDA MARTÍN  
(2) VEREDA YERBABUENAL  
(3) VEREDA YANANGONA  
**DIRECCIÓN DE CORRESPONDENCIA:** N.A.  
**COORDENADAS:**  
**(CTM 12 - GCS\_MAGNA)** (1) X: 4544755– Y: 1726857– H: 2.509 m.s.n.m.  
(2) X: 4545440– Y: 1727200– H: 2.383 m.s.n.m.  
(3) X: 4547028– Y: 1728622– H: 2.301 m.s.n.m.

En coherencia con lo anterior se realizó una visita técnica al municipio de San Pedro de Cartago en las veredas Martín, Yerbabuenal y Yanangona, donde en el mes de marzo se presentó una serie de deslizamientos los cuales afectaron e inhabilitaron la vía que comunica con el municipio de San Bernardo; dicha visita se llevó a cabo con la administradora del Distrito Regional de Manejo Integrado Cerro Chimayoy ingeniera Diana Ahumada.

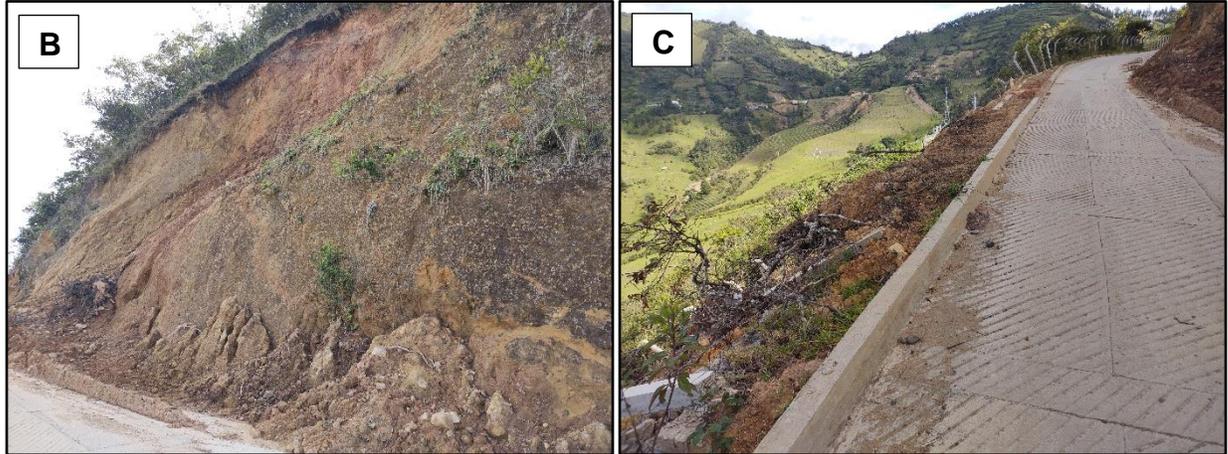
En el punto con coordenadas geográficas X: 4544755 - Y: 1726857 con altitud: 2.509 m s.n.m. se presenta un deslizamiento de tipo rotacional, donde los materiales corresponden rocas moderadamente blandas altamente fracturadas y que además presentan un alto grado de meteorización superficial generando suelos residuales de color rojizo arcillo arenosos con humedad media, poco plásticos y consistencia media a alta. Este deslizamiento se presentó en un talud con pendiente escarpada, que se encuentra inestable debido al estado en el que se encuentran los materiales rocosos y de suelo, los cuales se remueven con facilidad por acción de agua escorrentía.

El material que se desplazó de este movimiento en masa cayó sobre el tramo vial y sobre la entrada a la Planta de Energía de CEDENAR, causando daños en un muro de contención ubicado en este camino (ver Figura 2).

**Figura 2. A – B.** Vista general deslizamiento rotacional vereda Martín. **C.** Muro de contención entrada Planta eléctrica CEDENAR afectado por caída de material.

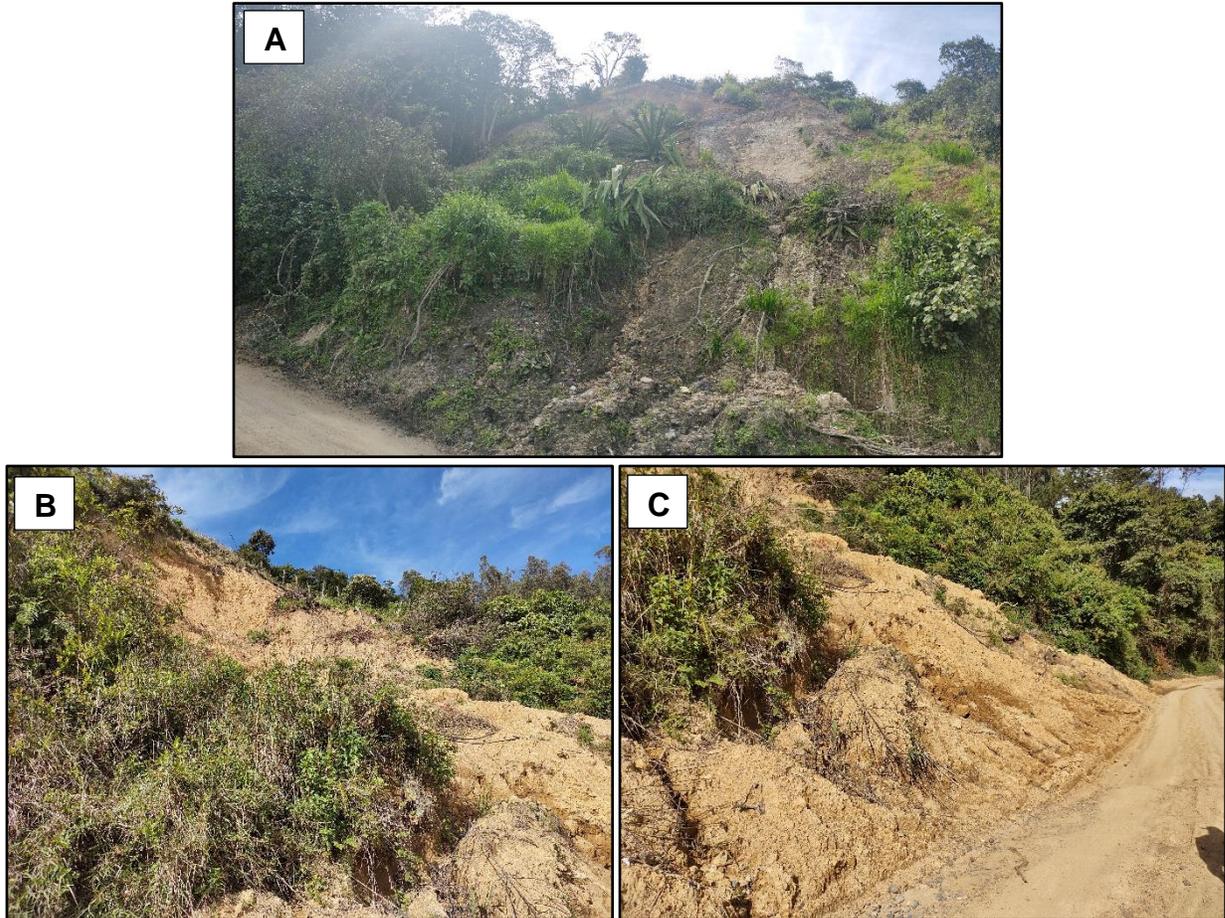
En el punto de coordenadas geográficas X: 4545440 – Y: 1727200 con altitud 2.383 m s.n.m. se presentó un deslizamiento de tipo rotacional, donde los materiales afectados corresponden a suelos residuales de color rojizo con textura arcillo limoso que se encuentran completamente meteorizados y corresponden al grado VI del perfil de meteorización de Dearman (1974), además presentan alta humedad debido a la acción del agua de escorrentía y que debido a la temporada de más lluvias ocurrida en el mes de Abril del presente año se generó este deslizamiento el cual presenta unas dimensiones aproximadas de 40 m de alto y 50 m de ancho.

Este material que se desplazó debido al movimiento en masa, cayó sobre la vía a Yerbabuena e inhabilitó el paso en el cruce hacia la vereda Chimayoy bajo y al municipio de San Bernardo (ver Figura 3).

**Figura 3. A – B.** Vista general del deslizamiento en la vereda Yerbabuelal. **C.** Deslizamiento que afecto la vía que conduce a Chimayoy Bajo y San Bernardo.

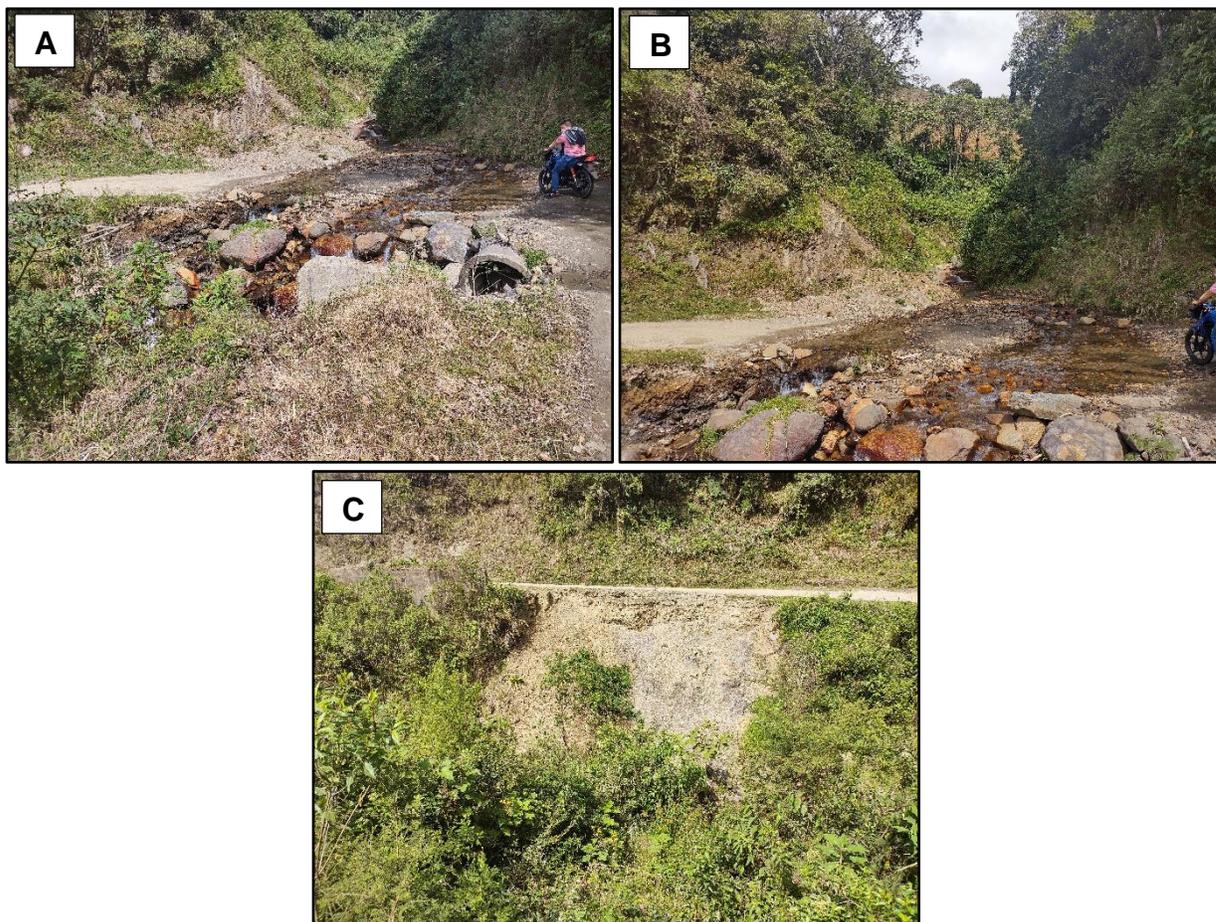
En el punto con coordenadas X: 4546948 – Y: 1728684 con altitud 2.288 m s.n.m. de la vereda Yanangona se observa depósitos de flujos torrenciales sobre la quebrada La Estancia conformados por rocas de diferentes tamaños, los cuales han ocurrido desde noviembre del año 2018 y causaron la destrucción y taponamiento de tuberías, haciendo que el agua de la quebrada pase por encima de vía, debido a la alta cantidad de sedimentos; así mismo se presentó el colapso de muros de contención que se ubicaban en las laderas de la quebrada.

Actualmente se observó que las tuberías continúan tapadas puesto que el agua tiene paso sobre la vía, además se ha aumentado los procesos de socavación lateral que generaron inestabilidad en los

taludes dando lugar a deslizamientos, donde se remueven suelos residuales que se caracterizan por ser arcillo - arenosos y limosos, con humedades medias, poca plasticidad y poco consolidados, y que por tanto, son fácilmente removibles ante la acción de agua y demás flujos que se transportan a lo largo de la quebrada; además estos deslizamientos amenazan con causar perdida parcial de la banca (ver Figura 4).

**Figura 4. A – B.** Depósitos de flujos torrenciales sobre la vía. **C.** Deslizamiento sobre flanco de la quebrada.

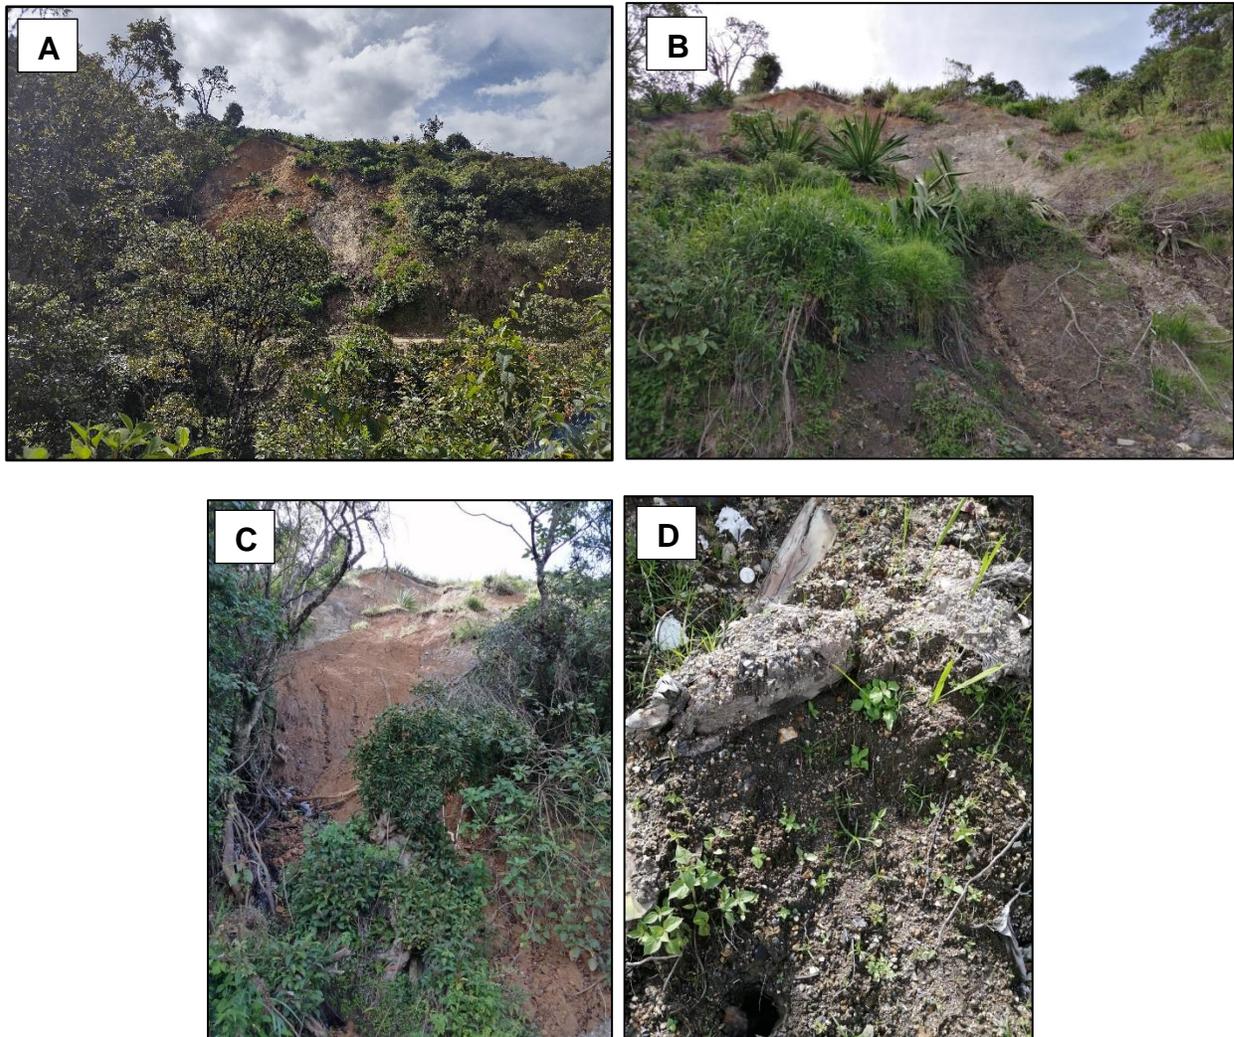
Unos metros más adelante de este punto en las Coordenadas X: 4547028 – Y: 1728622 con altitud 2.301 m s.n.m. se observa un deslizamiento de gran magnitud el cual se produjo en el mes de marzo del presente año debido a la temporada de más lluvias; se caracteriza porque sus materiales corresponden rocas moderadamente blandas altamente fracturadas y que además presentan un alto grado de meteorización superficial generando suelos saprolíticos de color rojizo, presentan una textura arcillo arenosos y humedad media, además se observan suelos transportados que se

caracteriza porque sus materiales tienen una textura arcillo - arenosa con predominio de cantos rodados de diferentes tamaños de grano desde gránulos a guijos de diferente composición mineralógica, estos suelos se ocasionaron por el deslizamiento y se desplazaron hasta llegar a la quebrada principal (ver Figura 5).

También se evidenció que en la parte izquierda del deslizamiento hay una pequeña quebrada que permite que el suelo se encuentre húmedo, facilitando la inestabilidad de los materiales presentes en el área, produciendo a futuro nuevos deslizamientos.

**Figura 5. A – B. Vista general del deslizamiento. C. Quebrada que afecta al deslizamiento. D. Depósitos transportados.**
