| | FORMATO INFORME, CONCEPTO TECNICO E INFORME DE CONTROL Y MONITOREO | Página: 1 de 11 | Fecha: 05/04/2021 |

CONCEPTO TÉCNICO C-CM-300 INFORME TÉCNICO: _____
INFORME DE CONTROL Y MONITOREO _____

RAZÓN SOCIAL: N.A.
NIT: N.A.
REPRESENTANTE LEGAL: N.A.
CÉDULA DE CIUDADANÍA: N.A.
EXPEDIENTE: N.A.
REFERENCIA: GESTIÓN DEL RIESGO
FECHA DE VISITA: 28 DE MAYO DE 2021
MUNICIPIO: LA UNIÓN
UBICACIÓN DEL PROYECTO: (1) VEREDA CHICAL ALTO
(2) VEREDA CUSILLO ALTO
(3) VEREDA BELLAVISTA
DIRECCIÓN DE CORRESPONDENCIA: N.A.
COORDENADAS:
(CTM 12 - GCS_MAGNA) (1) X: 4.543.730– Y: 1.733.360 – H: 1.987 m.s.n.m.
(2) X: 4.544.671 – Y: 1.733.297 – H: 2.064 m.s.n.m.
(3) X: 4.547.125 – Y: 1.732.563 – H: 2.320 m.s.n.m.

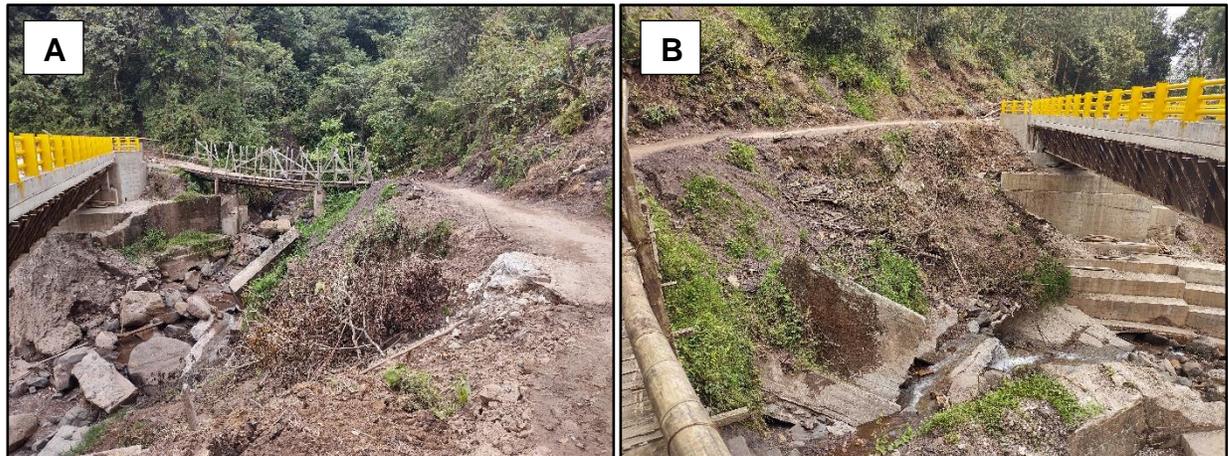
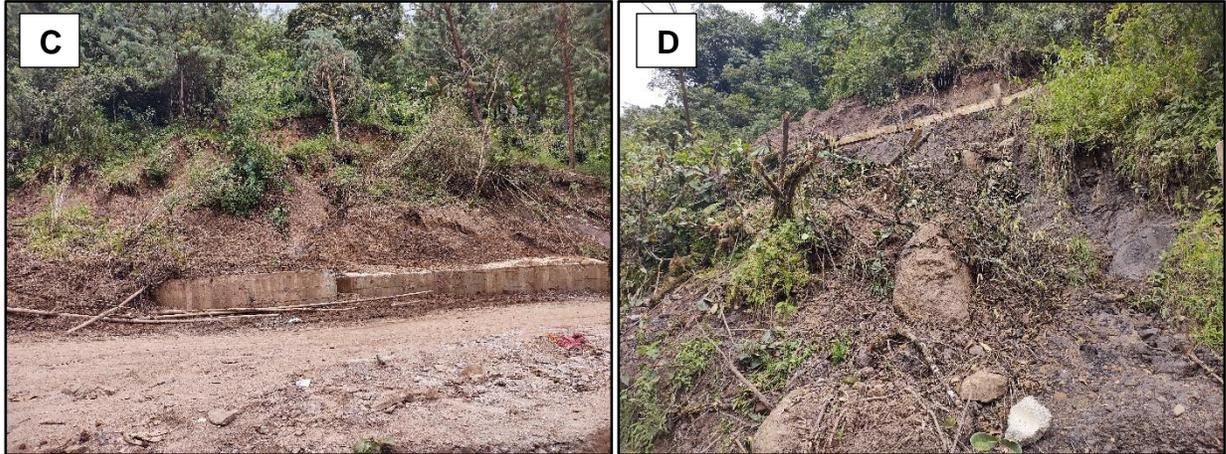
El puente la Rogelia se destruyó a finales del año 2018 después de intensas lluvias que se presentaron en el sector, donde al parecer la base de esta estructura se erosionó y por tanto se inestabilizó colapsando por completo, para lo cual la administración municipal realizó un puente provisional en madera por el cual solo podían transitar motos; en la visita realizada se pudo observar que se encuentran realizando la construcción de un nuevo puente en cemento, no obstante son evidentes los procesos de erosión y socavación lateral que se producen en los flancos de la quebrada La Chorrera y por tanto son taludes altamente susceptibles a la ocurrencia de deslizamientos, además se observan depósitos de rocas de diferentes tamaños como evidencias de flujos torrenciales que se transportan a lo largo de la quebrada.

Así mismo en las laderas de la vía que conduce al puente se observan deslizamientos activos, de materiales que se encuentra altamente meteorizados formando suelos residuales arcillo arenosos de color rojizo y capas de materia orgánica, los cuales se encuentran altamente saturados y poco consolidados, ubicados en laderas altas pendientes, por tanto, son fácilmente removibles por acción de agua escorrentía.

Figura 2. A. Vista del puente provisional en madera y restos de la estructura del puente en la quebrada. B. Restos de la estructura del puente que se destruyó. C. Deslizamientos en la vía que comunica al puente La Rogelia D. Restos de escombros de los deslizamientos que afectan a la quebrada.

- Teniendo en cuenta las afectaciones que se presentaron en esta primera temporada de más lluvia, se recomienda a la alcaldía municipal hacer mantenimiento y limpieza de vías, puentes, box couvert, canalizaciones y otras estructuras hidráulicas, con el fin de disminuir la probabilidad de que se generen represamientos y por tanto taponamientos en las vías.

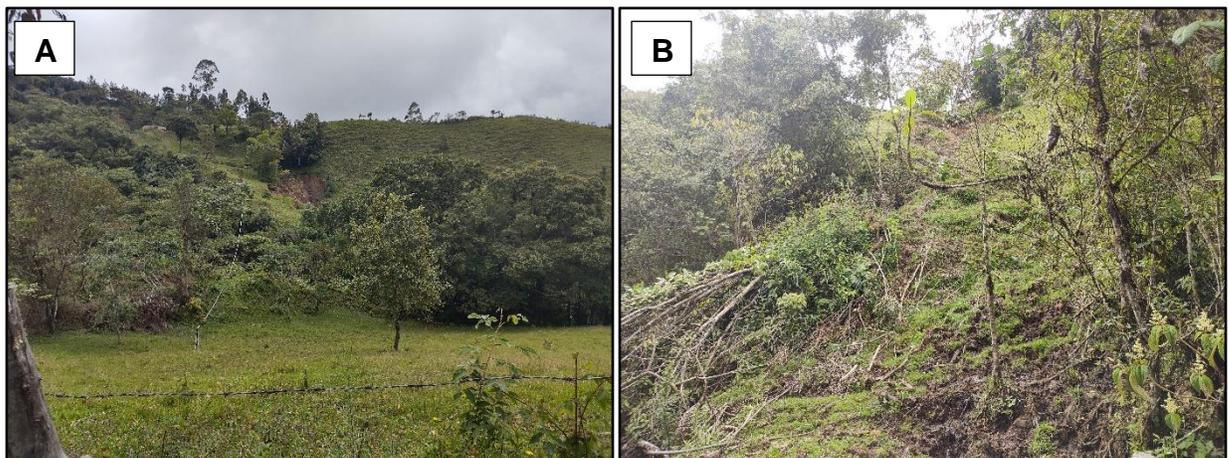
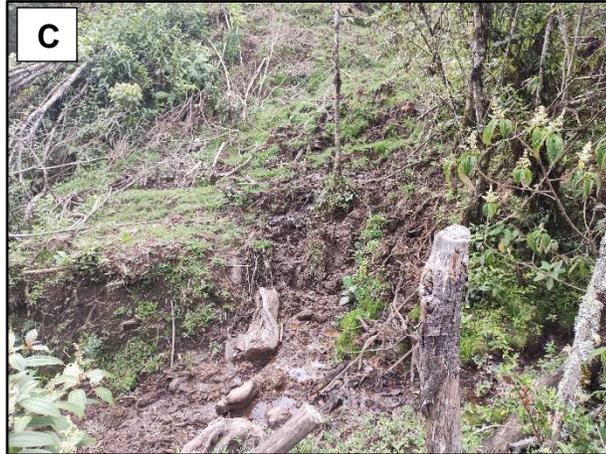
En el punto con coordenadas X: 4.544.671 – Y: 1.733.297 con altitud 2.064 m s.n.m. se observan procesos de reptación marcados sobre las laderas, este tipo de movimientos son lentos e imperceptibles en el terreno y se dan constantemente en suelos altamente meteorizados y que tienen una alta concentración de agua (saturación), estos procesos se aceleran por actividades agrícolas como la ganadería y la deforestación; además generan movimientos en masa como deslizamientos o flujos, tal como se observa en este punto donde se produjo un deslizamiento de tierra (ver figura 3)

Figura 3. A. Procesos de reptación en la ladera. **B – C.** Deslizamiento de tierra en la ladera.

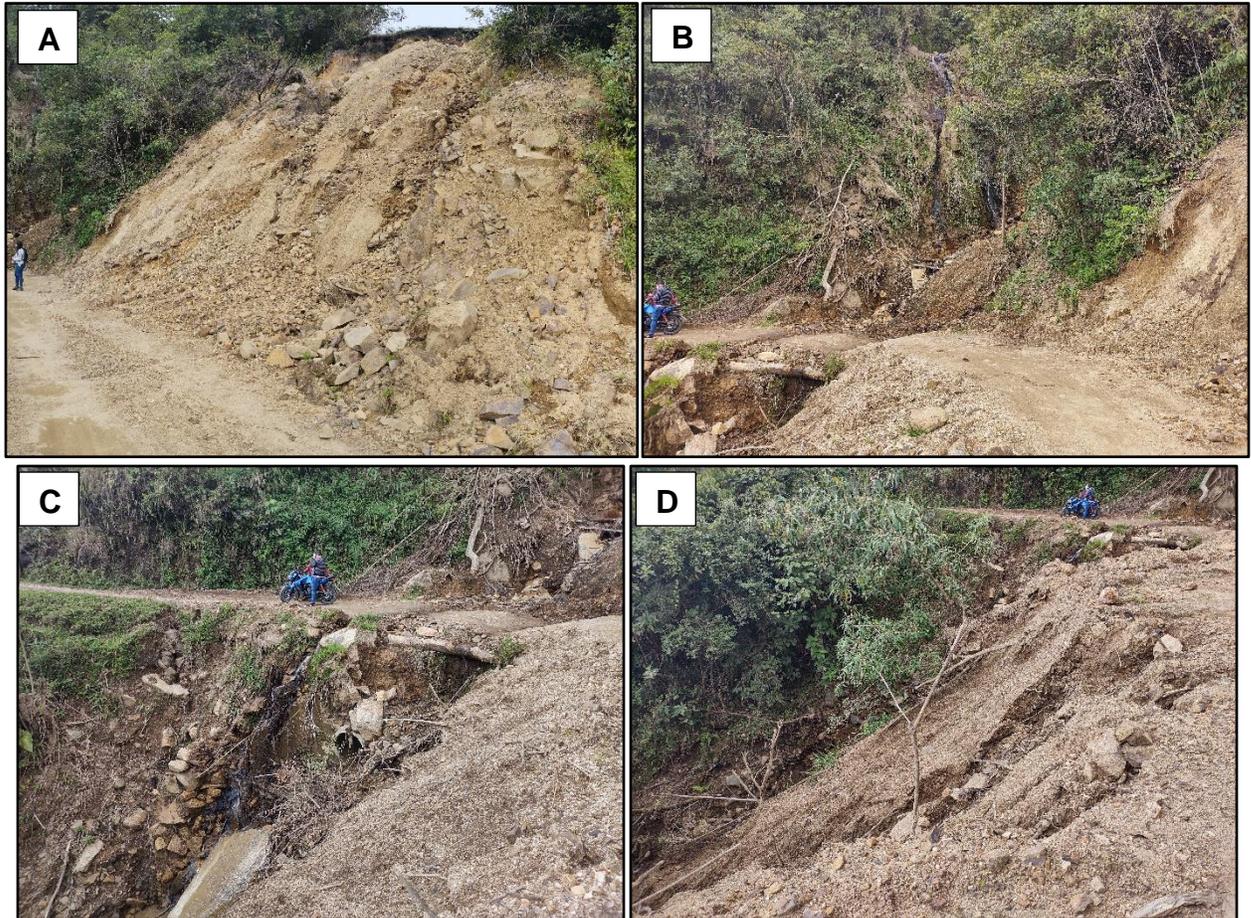
En el punto con coordenadas X: 4.546.533 – Y: 1.733.555 con altitud 2.217 m s.n.m. se observó un deslizamiento de tipo rotacional compuesto por rocas altamente fracturadas y con alto grado de meteorización que forman suelos residuales con textura arcillosa – arenosa y que presentan cantos que varían de tamaño desde guijos hasta bloques, estos materiales se encuentran completamente meteorizados y corresponden al grado VI del perfil de meteorización de Dearman (1974), además son poco compactos, presentan plasticidad media y alta humedad debido a la acción del agua de escorrentía y que además en la parte izquierda del deslizamiento se encuentra una quebrada.

El material desplazado de este deslizamiento se depositó sobre la vía siguiendo ladera abajo y sobre el cauce de una fuente hídrica que pasa en este punto, este movimiento en masa causó daños en una tubería en cemento que canalizaba dicha quebrada, además de generar inestabilidad en los taludes y amenazar con pérdida de banca.

Figura 4. A – B. Vista general deslizamiento. C. Daños de tubería y estructuras de canalización de la quebrada. D. Deposito sobre la ladera.

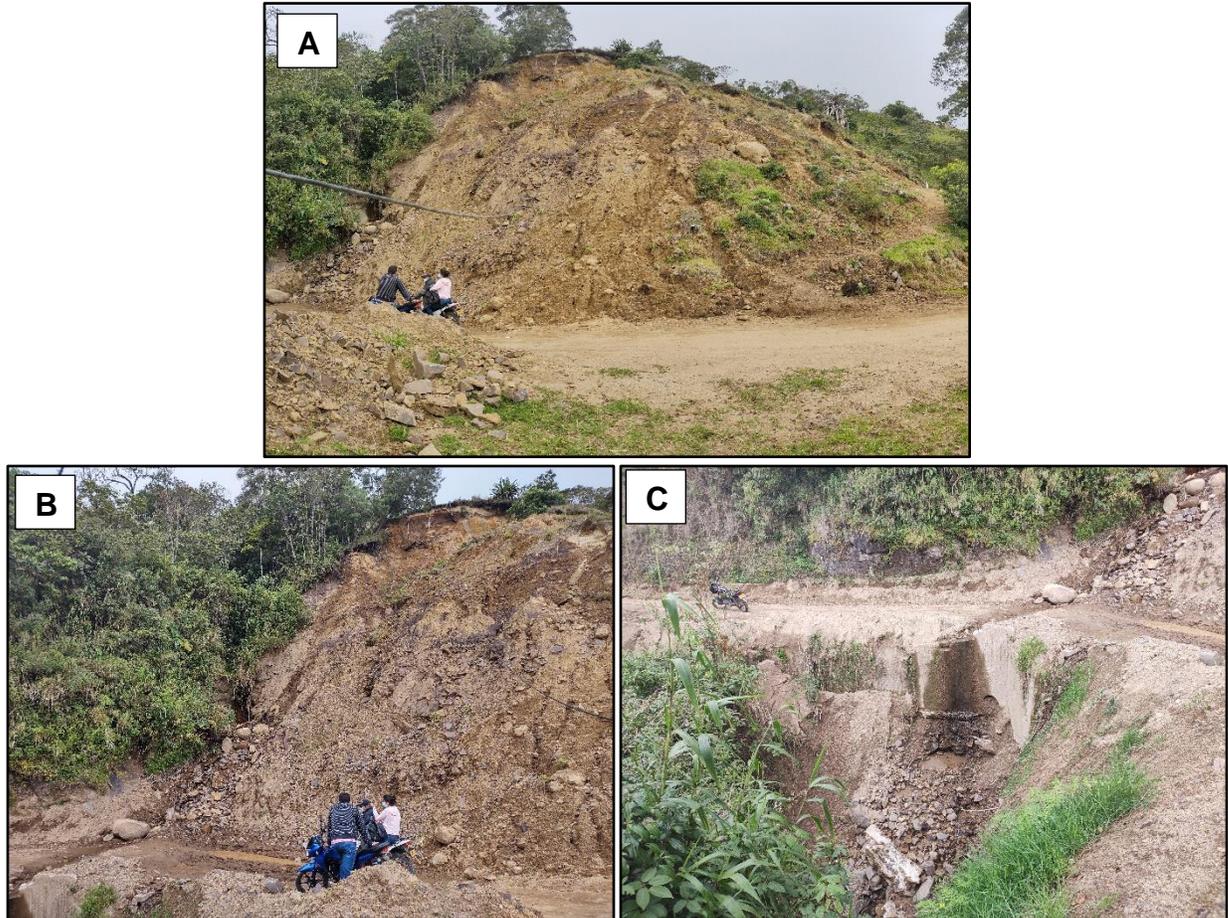
En el punto con coordenadas X: 4.546.820 – Y: 1.733.382 con altitud 2.247 m s.n.m. se presentó un deslizamiento de tipo rotacional que está compuesto por rocas que se encuentran altamente fracturados y meteorizados y que forman suelos residuales de color rojizo con textura arcillosa, además, presentan cantos que varían de tamaño desde guijos hasta bloques, son poco compactos y húmedos, debido a la acción del agua de escorrentía y que además en la parte izquierda del deslizamiento se encuentra una quebrada, que se comporta como un flujo en las temporadas de más lluvias ya que en la ladera se observa que se ha desplazado gran cantidad de cantos rodados de diferente tamaño y además obstruyó la estructura de canalización de dicha quebrada.

Figura 5. A. Vista general del deslizamiento. **B.** Vista de la quebrada que afecta el deslizamiento. **C.** Taponamiento en la estructura de canalización de la quebrada.

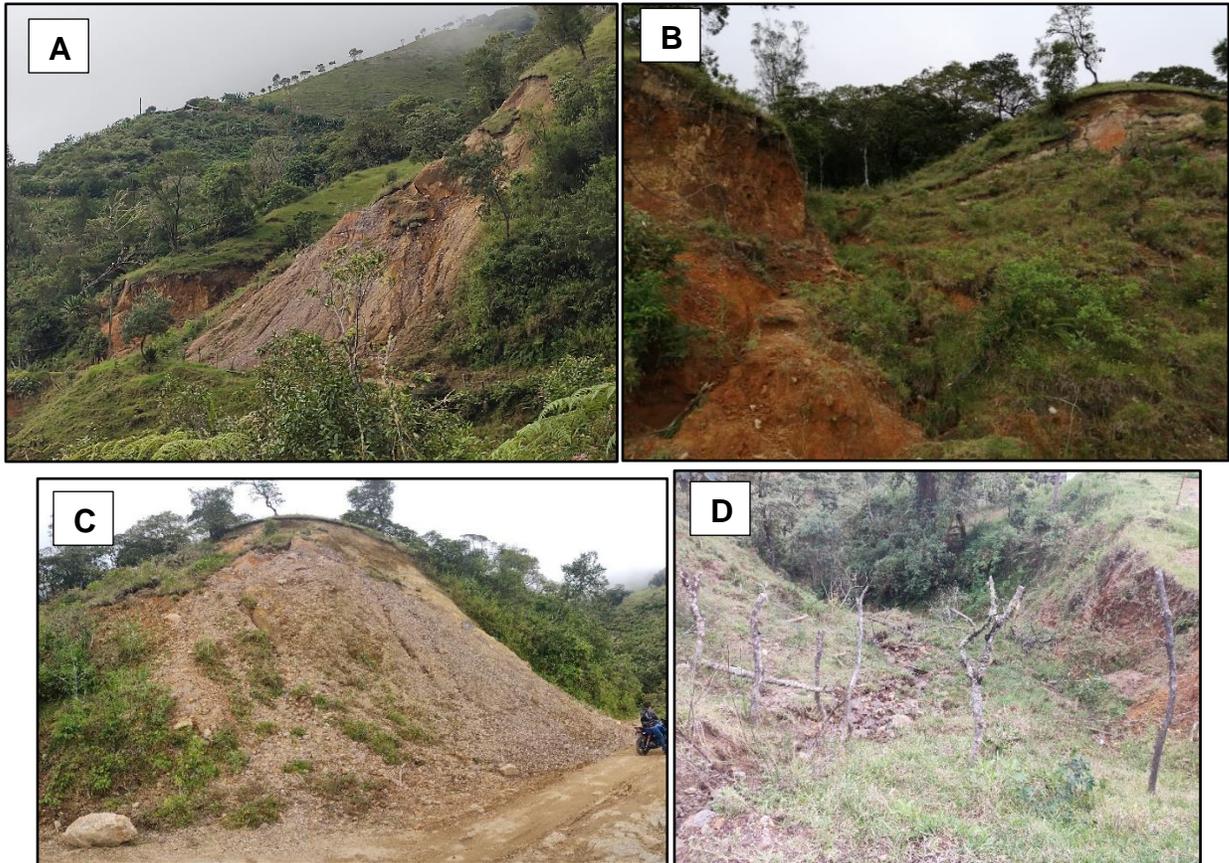
Finalmente, en el punto con coordenadas X: 4.547.125 – Y: 1.732.563 con altitud 2.320 m s.n.m., se observó un deslizamiento rotacional de estilo múltiple, compuestos por roca altamente fracturada y meteorizada que forma suelos residuales de color rojizo que presentan una textura arcillosa a arenarcillosa, poco compactos y presentan alta humedad. Además, se observó que este deslizamiento es de estilo múltiple ya que se evidenciaron diferentes coronas de deslizamiento antiguas que siguen un mismo movimiento repetitivo y que comparten una misma superficie de falla (ver Figura 6).

Asimismo, se observó que se encuentra una fuente hídrica que pasa por el medio del deslizamiento, ocasionando que los materiales presentes se encuentren con alta humedad y, además, permite que aumente la inestabilidad del terreno produciendo futuros deslizamientos. Este deslizamiento causa daños

estructurales sobre la vía que es la que comunica a esta zona del municipio de La Unión con el municipio de Belén.

Figura 6. **A.** Vista general del deslizamiento. **B** Vista detallada donde se observa las diferentes coronas de deslizamientos antiguos. **C.** Depósitos sobre la ladera **D.** Quebrada que afecta el deslizamiento.
