SUBDIRECCIÓN DE CONOCIMIENTO Y EVALUACIÓN AMBIENTAL
	PROYECTO: GESTIÓN AMBIENTAL DEL RIESGO
Página: 1 de 5	INFORME: MOVIMIENTOS EN MASA, AVENIDAS TORRENCIALES, INUNDACIONES Y/O INCENDIOS DE COBERTURA VEGETAL

INFORME TÉCNICO No.:	N.A
INFORME DE SEGUIMIENTO No.:	306
REFERENCIA:	MOVIMIENTO EN MASA
FECHA DE VISITA:	29 DE MARZO DE 2019
MUNICIPIO:	ANCUYA
SECTOR:	(1) Papayal (2) Vía Ancuya – Guaitarilla.
COORDENADAS:	Desde: N: 630623 – E: 950532 – H: 1328 m.s.n.m Hasta: N: 625505 – E: 947308 – H: 2130 m.s.n.m

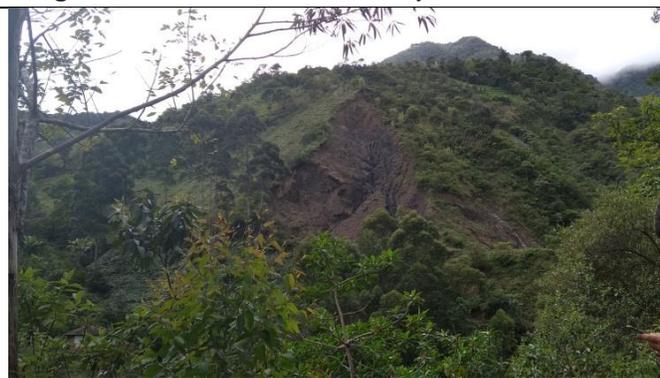
Sobre la vía en el punto con coordenadas **N: 625365 – E: 947840** a una altura de 2.154 m.s.n.m, se observa un deslizamiento de gran magnitud, con unas dimensiones aproximadas de 80 metros de largo tomados desde la corona hasta el pie del talud y 30 metros de ancho; el material que se encuentra en este punto son suelos residuales de color café, con una humedad alta y poca compactación. En la parte alta del talud se observa procesos de reptación que aceleran la ocurrencia de deslizamientos, estos fenómenos naturales ponen en amenaza a las personas que residen en las viviendas ubicadas en la parte baja del talud, las cuales se ubican a pocos metros de la Quebrada El Salado (Imagen 1).

Imagen 1. Deslizamiento vía Ancuya – Guaitarilla

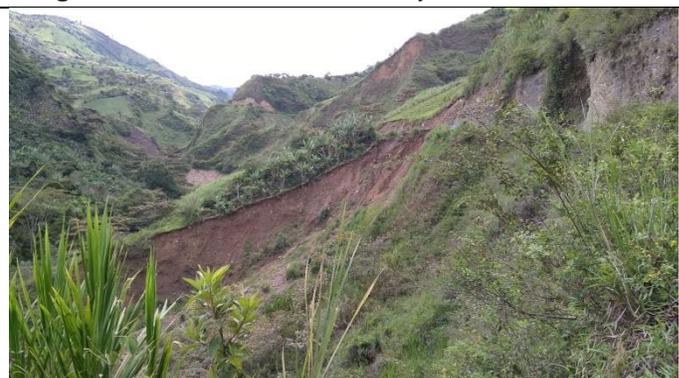
Sobre este mismo tramo vial, en el punto con coordenadas **N: 625634 – E: 948016** a una altura de 2.112 m.s.n.m, se observa un deslizamiento sobre el flanco izquierdo aguas debajo de la Quebrada El Salado, en el cual se perdió parte de la banca; el material corresponde a saprolito y suelos muy sueltos de color café oscuro, producto de la meteorización de rocas volcánicas de composición andesítica, este material es poco compacto y presenta alta humedad.

Imagen 2. Deslizamiento vía Ancuya – Guaitarilla

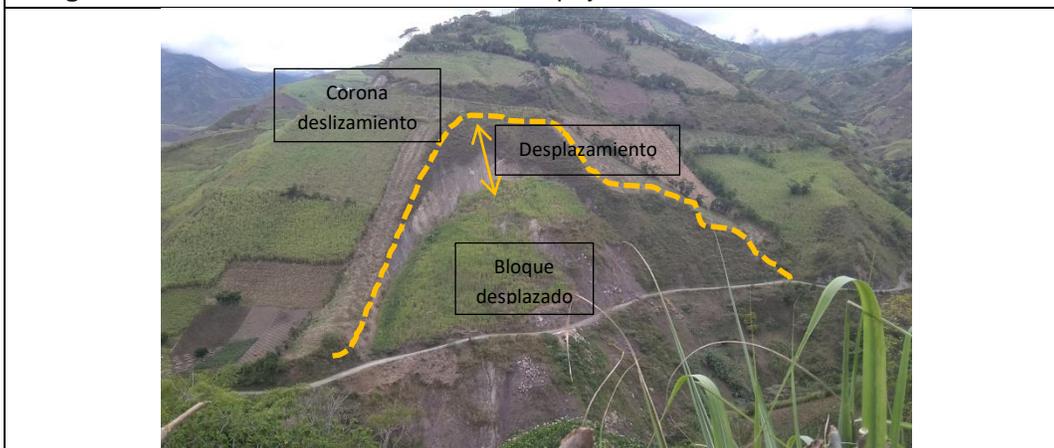
En el sector Papayal sobre la vía que conduce de Ancuya al municipio de Consacá, se observa un deslizamiento en el punto con coordenadas **N: 630896 – E: 950958** a una altura de 1.308 m.s.n.m, el

material corresponde a rocas sedimentarias arcillolita y limolita, que están altamente fracturadas, poco consolidadas y presentan un grado de meteorización moderado. Se observa un movimiento traslacional, donde hay caída de bloques y fragmentos de roca de tamaños pequeños (imagen 3).

Imagen 3. Deslizamiento rotacional sector Papayal.

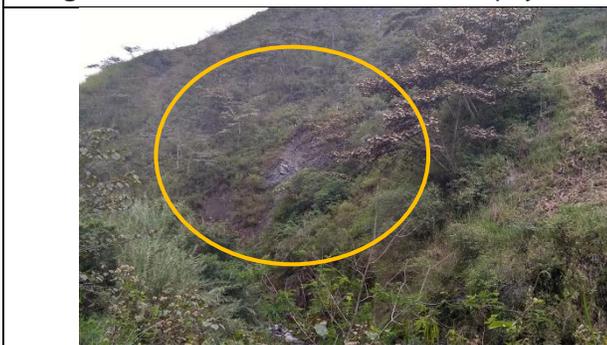
Sobre el cauce del Río Papayal se observa bloques de roca y sedimentos de varios tamaños, sobre las laderas también se generan deslizamientos donde el material desplazado cae sobre el río, lo cual puede causar represamientos y posteriormente se puede generar una avenida torrencial. Cabe resaltar que a pocos metros del cauce del río se ubican unas viviendas y dos piscinas, las cuales se encuentran en situación de amenaza (imagen 4 y 5).

Imagen 4. Deslizamiento laderas Río Papayal.

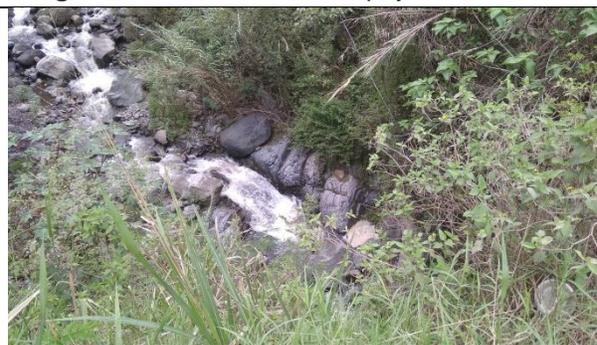
Imagen 5. Sedimentos Río Papayal.

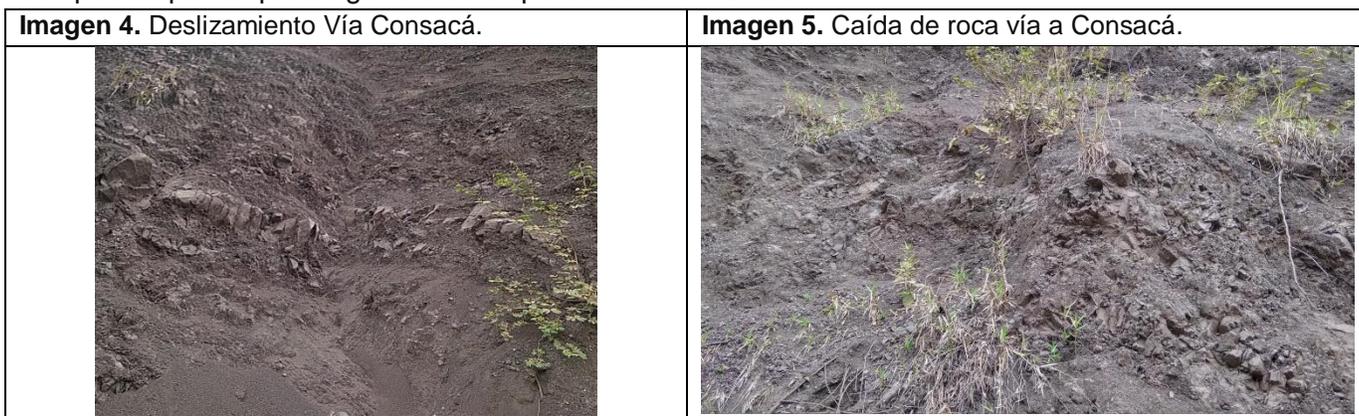
Sobre la vía que conduce de Ancuya al Municipio de Consacá, desde el sector papayal hasta el punto con coordenadas **N:** 630426 – **E:** 951602 a una altura de 1.234 m.s.n.m, se observa caída de roca, en este tramo afloran rocas sedimentarias de la Formación Esmita, se encuentran intercalaciones de

lodolitas, limolitas y areniscas conglomeraticas, que se encuentran altamente fracturadas y poco compactas por lo que se genera este tipo de deslizamientos.
