CONCEPTO TÉCNICO C-CM-622 INFORME TÉCNICO: _____
INFORME DE CONTROL Y MONITOREO _____

RAZÓN SOCIAL: N.A.
NIT: N.A.
REPRESENTANTE LEGAL: N.A.
CÉDULA DE CIUDADANÍA: N.A.
EXPEDIENTE: N.A.
REFERENCIA: GESTIÓN DEL RIESGO
FECHA DE VISITA: 29 DE JUNIO DE 2021
MUNICIPIO: LA FLORIDA
UBICACIÓN DEL PROYECTO: (1) VEREDA EL MACO
(2) VEREDA CATAUCA
DIRECCIÓN DE CORRESPONDENCIA: N.A.
COORDENADAS:
(CTM 12 - GCS_MAGNA) (1) X: 4.505.547 – Y: 1.703.455 altitud 2.076 m.s.n.m
(2) X: 4.504.381 – Y: 1.707.350 altitud 1.420m.s.n.m.

En coherencia con lo anterior se realizó una visita técnica al municipio de La Florida a la vereda El Maco, donde desde inicios del año 2021 se han presentado una serie de deslizamientos que han puesto en situación de riesgo algunas viviendas y moradores del sector, además de daños causados a vías; dicha visita se llevó a cabo con Gabriela Pasos, estudiante de Ingeniería Geológica y pasante de la Alcaldía municipal.

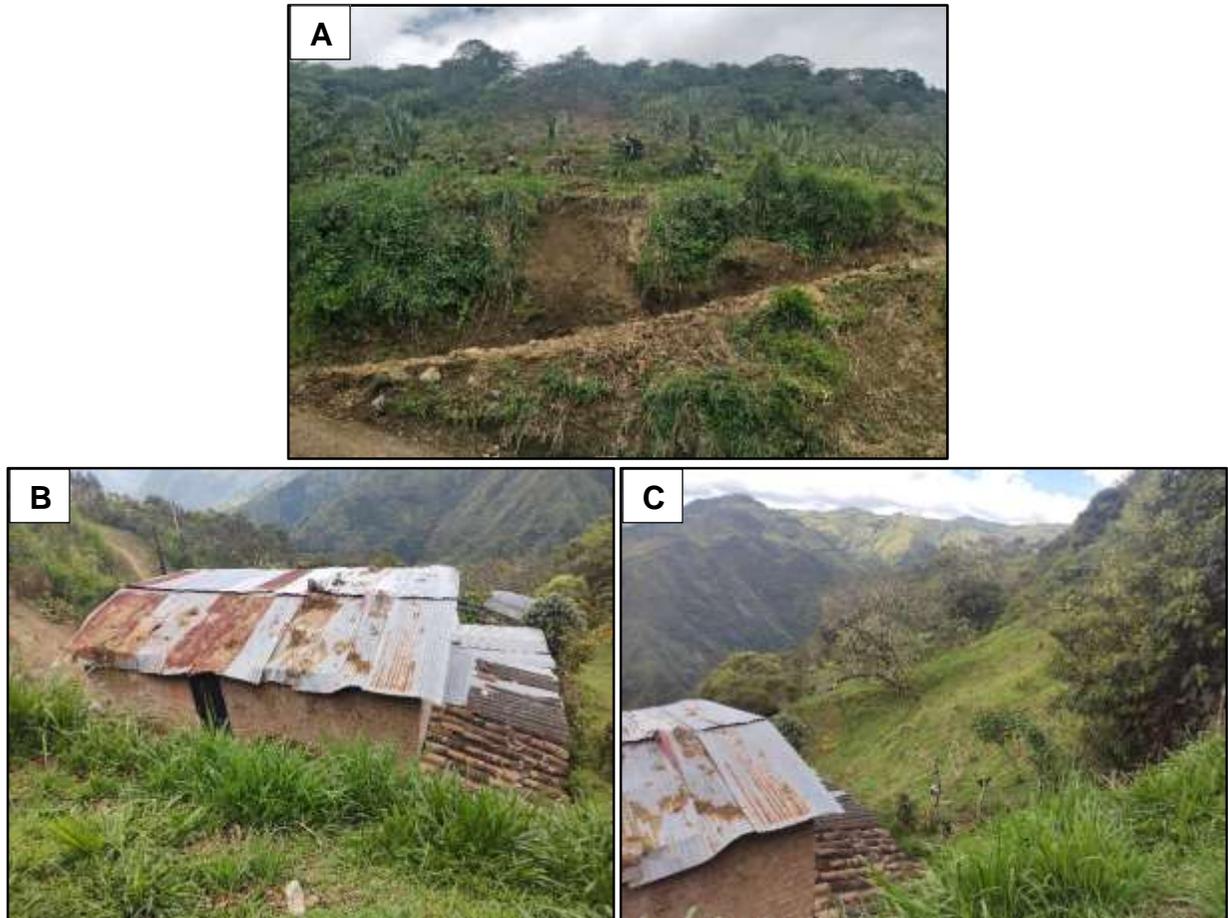
MOVIMIENTO 1. Deslizamiento	
Tipo de fenómeno	Deslizamiento tipo flujo
Coordenadas geográficas	X: 4.505.547 – Y: 1.703.455 altitud 2.076 m.s.n.m.
Material (suelos)	Suelos residuales de textura areno - arcillosos
Geomorfología	Laderas erosivas de longitudes moderadas a largas, con pendientes muy abruptas (21 – 30 °) a escarpadas (31 – 45 °), de morfologías cóncavas y convexas.
Daños	Pérdida de cultivos de Caña, afectaciones en la vía y daños estructurales parciales de vivienda
Descripción general	Debido a las altas lluvias, en el mes de marzo del presente año, se presentó un deslizamiento tipo flujo, el cual se generó en la parte alta de la ladera. Este movimiento removió la capa de materia orgánica y parte de saprolito con textura areno - arcilloso, donde el material causó pérdidas de cultivos de caña, y se depositó sobre la vía hasta el techo de una vivienda, causando daños estructurales y poniendo en riesgo a los habitantes de esta. En las laderas de este sector se observan procesos de reptación marcados, donde el terreno tiene morfologías cóncavas y convexas, lo cual indica que el terreno presenta movimientos lentos e imperceptibles, los cuales se aceleran la ocurrencia de dichos deslizamientos.

Figura 2. Vista general del deslizamiento. **A.** Deslizamiento rotacional. **B.** Daños en la vivienda. **C.** Procesos de reptación.

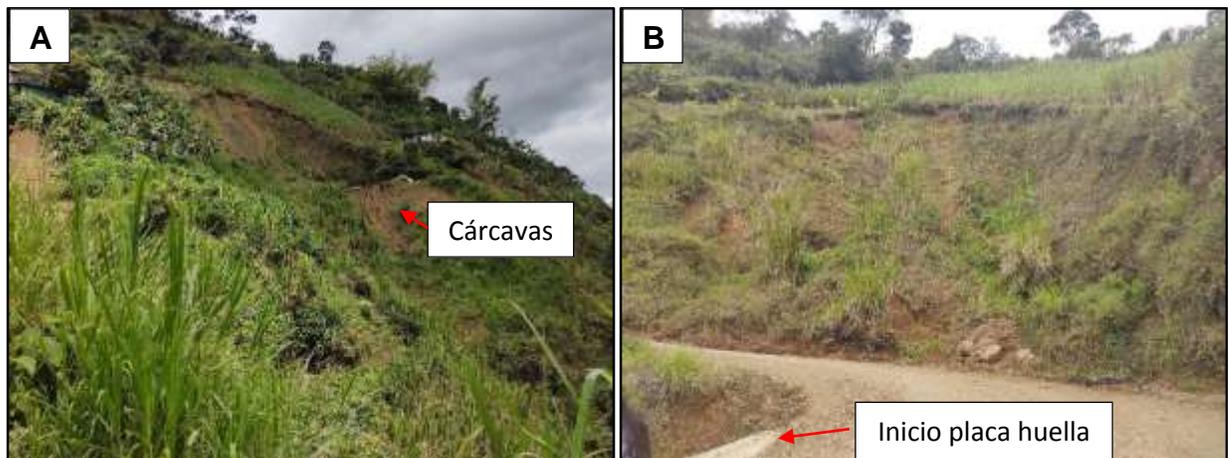
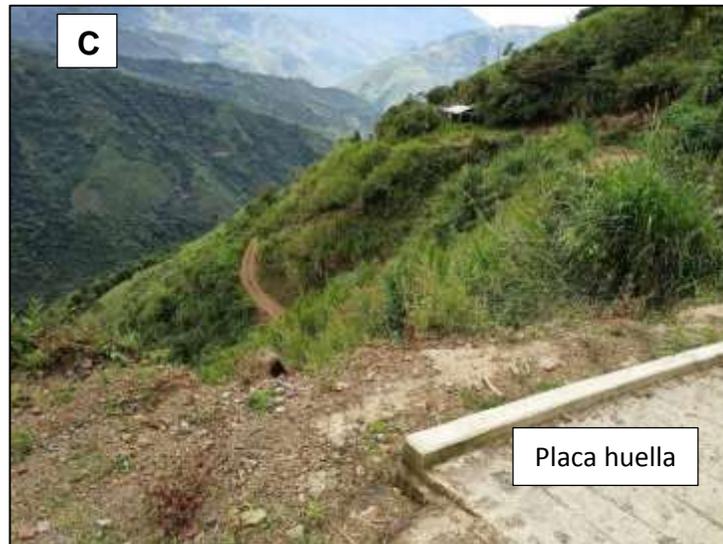
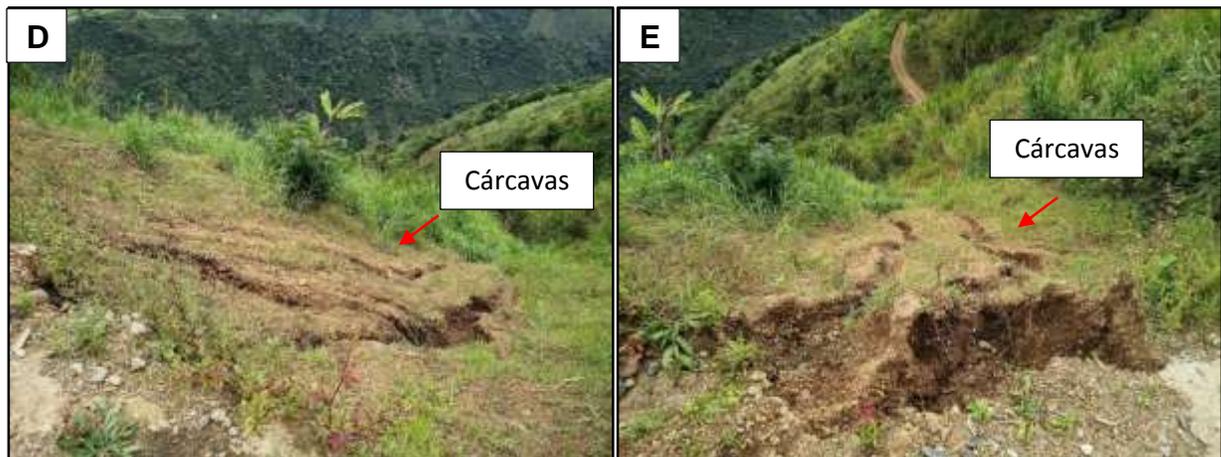
MOVIMIENTO 2. Deslizamiento	
Tipo de fenómeno	Deslizamiento
Coordenadas geográficas	X: 4.504.958 – Y: 1.703.331 altitud 1.932 m s.n.m.
Material (suelos)	Suelos residuales de textura areno-arcilloso
Geomorfología	Laderas erosivas de longitudes moderadas (251 – 500 m), con pendientes abruptas (16 – 20 °) a muy abruptas (21 – 30 °), con morfología plana a cóncava, y diversos procesos erosivos a lo largo del talud.
Daños	Algunos daños en la vía y la inestabilidad del talud.

<p>Descripción general</p>	<p>En este punto se presentó un deslizamiento al parecer de tipo rotacional, compuesto por suelos altamente meteorizados con textura areno - arcilloso, pocos compactos y humedad alta – media.</p> <p>En la ladera abajo del deslizamiento, se presentan cárcavas bien marcadas con una profundidad de aproximadamente 60 cm, esto indica que se presentan procesos erosivos activos debido a la gran cantidad de agua de escorrentía, vertimientos residuales y además que, en esta ladera, se observa un nacimiento de agua, todas estas condiciones permiten que estos procesos sigan avanzando, generando inestabilidad en la zona.</p> <p>Adicionalmente, en este punto se presenta el inicio de una placa huella (ver Figura 3 c), que no está permitiendo el correcto manejo de agua de escorrentía por la cuneta, permitiendo así, que ladera abajo, presente procesos de erosión (ver Figura 3 D y E). Se recomienda iniciar la placa huella de manera completa, para mejorar el manejo de aguas de escorrentia.</p>

Figura 3. Vista del deslizamiento. **A, B.** Deslizamiento. **C.** Inicio de placa huella y dirección de agua de escorrentía. **D, E.** Procesos de erosión tipo cárcavas.

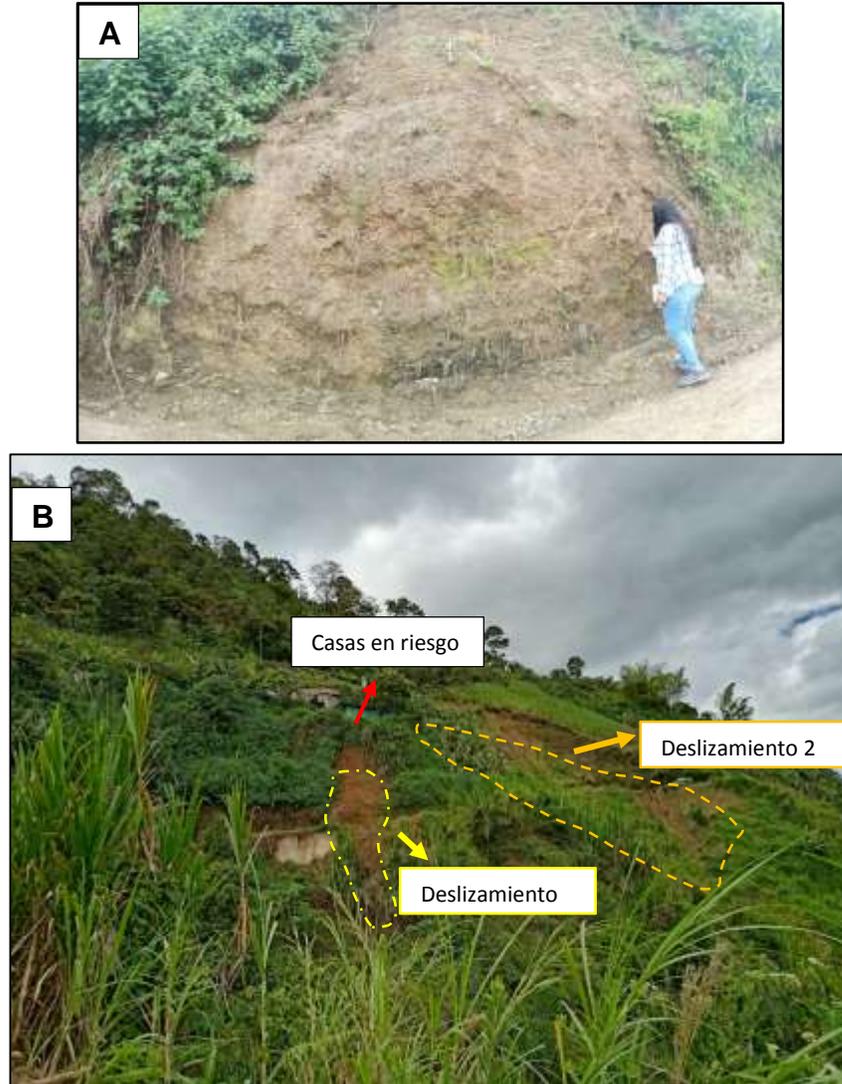
MOVIMIENTO 3 - Deslizamiento	
Tipo de fenómeno	Deslizamiento
Coordenadas geográficas	X: 4.504.952 – Y: 1.793.395 altitud 1.915 m.s.n.m.
Material (suelos)	Rocas altamente fracturadas, que forman suelos residuales con textura arcillosa.

Geomorfología	Laderas erosivas de longitudes moderadas a largas, con pendientes muy abruptas (21 – 30 °) a escarpadas (31 – 45 °), de morfologías cóncavas y convexas.
Daños	Algunos daños en la vía, inestabilidad en el sector y se encuentran viviendas en riesgo por el deslizamiento.
Descripción general	<p>En este punto se observa un deslizamiento, compuesto por rocas ígneas altamente fracturadas y con alto grado de meteorización que forman suelos residuales con textura arcillosa, poco compactos, plasticidad media y alta humedad, debido a que en la zona se presentan varios nacimientos de agua y no hay un buen manejo de agua de escorrentía y ésta se filtra por las laderas.</p> <p>Por el desprendimiento del material se genera inestabilidad sobre el talud, esto genera un riesgo para las viviendas ubicadas en la parte alta de la ladera. Es por esto que, se debe tomar las medidas pertinentes para proteger la integridad la familia que se hubica en el sector.</p>

Figura 4. Vista del deslizamiento. **A.** Vista a detalle del afloramiento. **B.** Vista general del deslizamiento, donde se observan 2 deslizamientos.

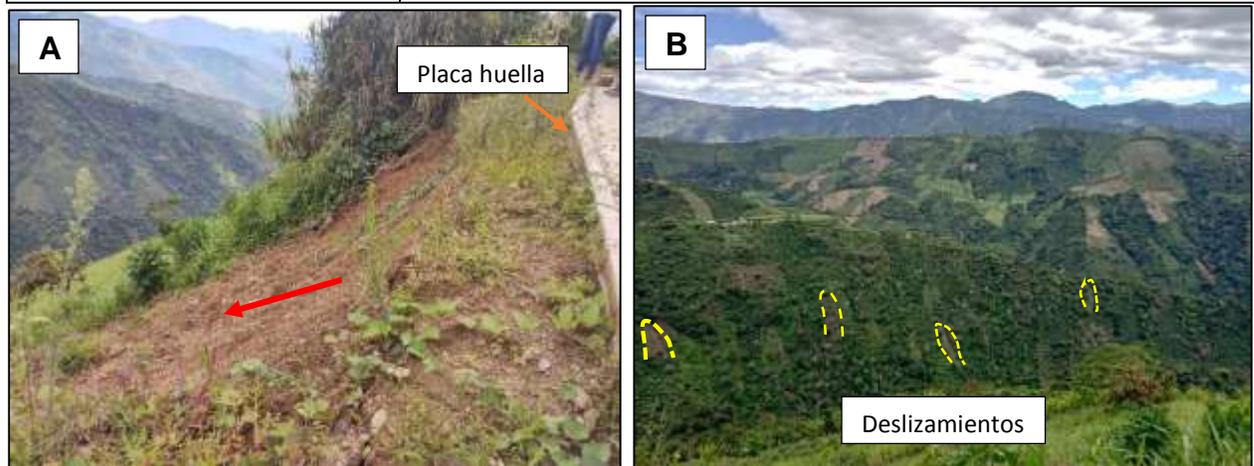
MOVIMIENTO 4 - Deslizamiento	
Tipo de fenómeno	Deslizamiento
Coordenadas geográficas	X: 4.504.872 – Y: 1.703.487 altitud 1.876 m.s.n.m.
Material (suelos)	Suelos residuales de textura areno – arcillosa.
Geomorfología	Laderas erosivas de longitudes largas (501 – 1000 m), con pendientes escarpadas (31 – 45 °), de morfologías relativamente planas.
Daños	La inestabilidad del talud puede causar socavación en la parte alta del talud y futuro pérdida de banca.
Descripción general	<p>En este punto, se presenta un deslizamiento al parecer de tipo traslacional, donde los materiales expuestos son suelos residuales de color marrón con texturas areno – arcillosa y humedad media y que presentan cantos rodados de diferentes tamaños.</p> <p>Debido a la geomorfología de la zona, por ser laderas con pendientes escarpadas, se generan muchos procesos de remoción en masa (ver Figura 5), esto indica que esta área es muy susceptible a procesos denudacionales fuertes y a erosión.</p> <p>El material desplazado de este deslizamiento se deposita ladera abajo de la placa huella, además genera inestabilidad del talud, lo que puede generar a futuro socavación en la parte alta produciendo pérdida de banca.</p>

Figura 5. Vista del deslizamiento. **A.** Deslizamiento ladera abajo. **B.** Deslizamientos por el área.

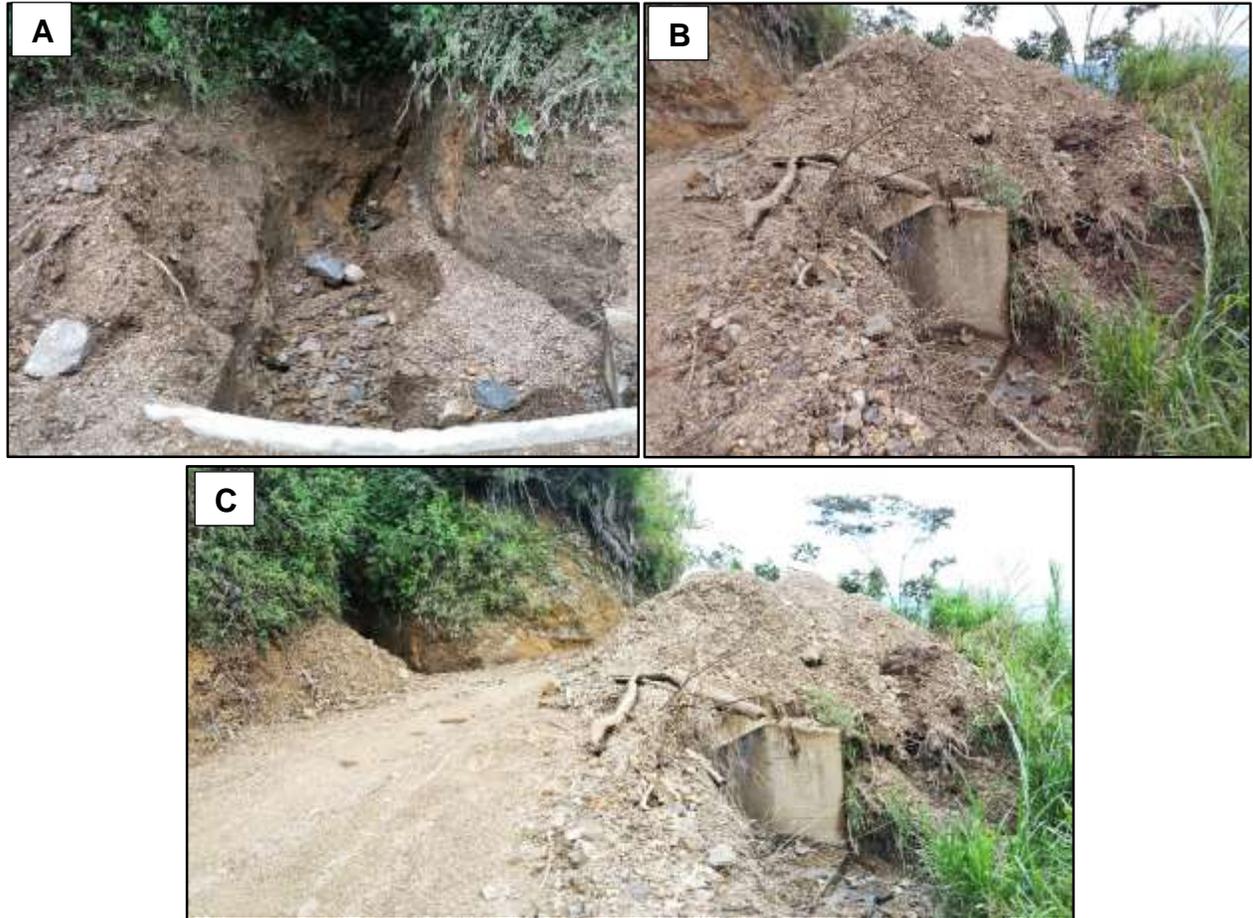
MOVIMIENTO 5 – AVENIDA TORRENCIAL	
Tipo de fenómeno	Avenida torrencial
Coordenadas geográficas	X: 4.504.873 – Y: 1.703.684 altitud 1.844m.s.n.m.
Material (suelos)	Depósitos de flujo torrencial de textura arcillo-arenosa, con presencia de cantos rodados de tamaños que varían desde guijos hasta bloques.
Geomorfología	Laderas erosivas de longitudes las a extremadamente largas, con pendientes muy inclinadas (7 – 12 °) a escarpadas (22 – 55 °), de morfologías diversas desde cóncavas, convexas y planas.
Daños	Inhabilitó la vía y box culvert .
Descripción general	<p>En este punto se observa una estructura hidráulica de canalización de aguas de escorrentía que inicia desde la alcantarilla del nuevo trapiche ubicado en la vereda el Maco. El 31 de mayo, debido a la gran temporada de más lluvias, aumentó el el nivel de agua de escorrentía y desencadenó una avenida torrencial que causó daños sobre la vía y el box culvert, inhabilitando el paso sobre ésta.</p> <p>Se observaron depósitos de flujo torrencial conformados por rocas de diferentes tamaños que varían desde guijos hasta bloques, estos depósitos actualmente se encuentran sobre la vía que comunica al sector el Limón y el corregimiento del Rodeo. Además, se observan procesos de socavación lateral, provocando inestabilidad en las laderas, dando lugar a futuros deslizamientos que serían fácilmente removidos por la acción del agua y flujos transportados por esta obra hidráulica.</p> <p>Es necesario realizar un seguimiento continuo en esta zona, sobre todo en épocas de más lluvias. Además, de realizar limpieza y manteniendo el box culvert para evitar represamiento de material transportado. Finalmente, es necesario reubicar el material transportado que actualmente se encuentra en la vía y diponerlo en un lugar adecuado para ello.</p>

Figura 6. Vista general de la avenida torrencial. **A.** Cauce de la quebrada, donde se observan los cantos transportados. **B, C.** Material desplazado que inhabilitó la vía y el box culvert.

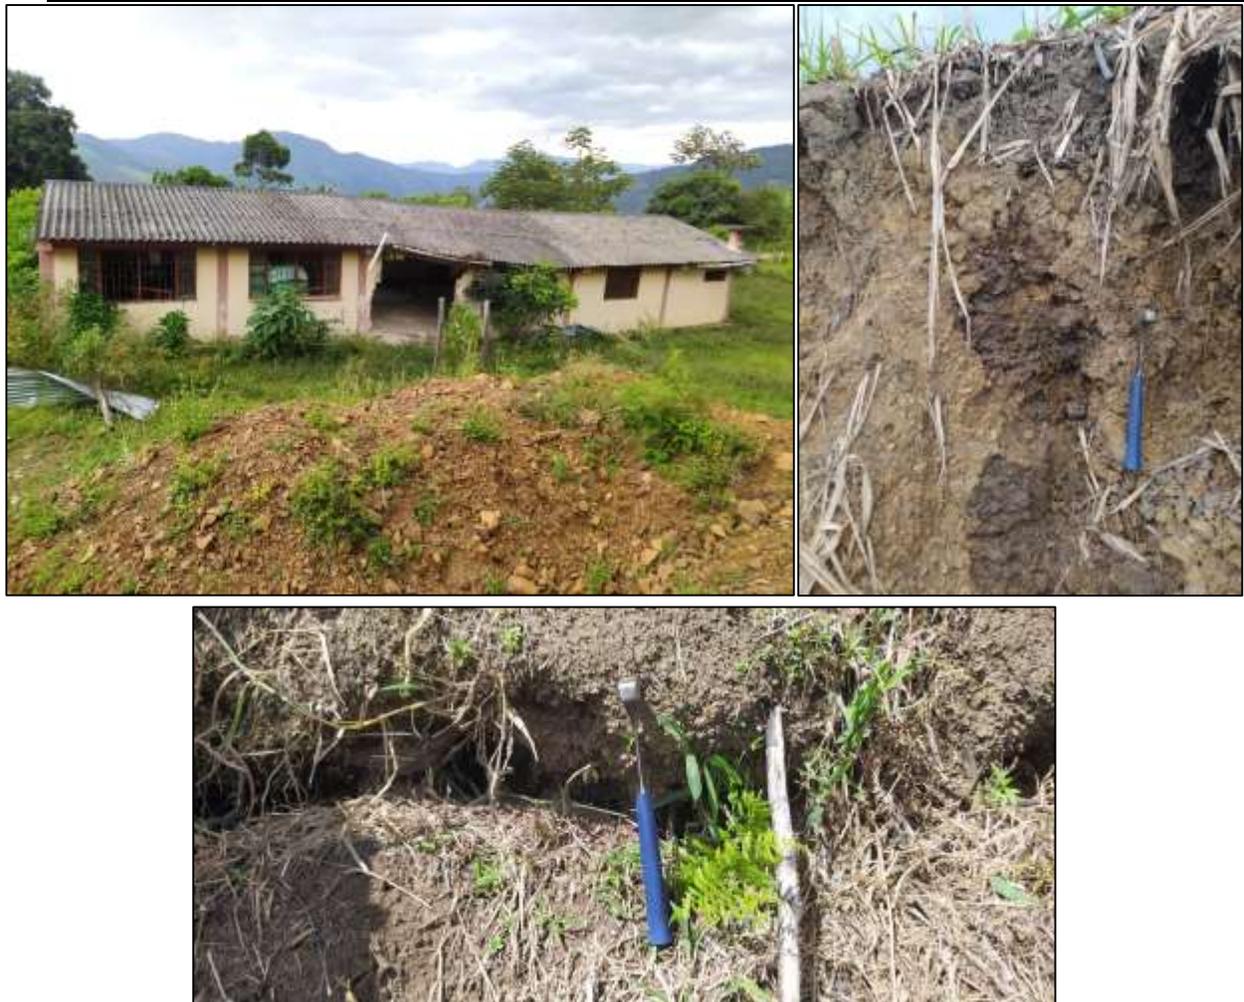
MOVIMIENTO 6 – GRIETAS DE TENSION	
Tipo de fenómeno	Grietas de tensión
Coordenadas geográficas	X: 4.504.381 – Y: 1.707.350 altitud 1.420m.s.n.m.
Material (suelos)	Suelos residuales altamente meteorizados de roca ígnea afanítica en una matriz arcillosa de color marrón, alta humedad y plasticidad. Se evidencian cenizas volcánicas.
Geomorfología	Laderas erosivas de longitudes las a extremadamente largas, con pendientes muy inclinadas (7 – 12 °) a escarpadas (22 – 55 °), de morfologías diversas desde cóncavas, convexas y planas.
Daños	Inestabilidad del terreno, daños estructurales en viviendas.
Descripción general	<p>En los últimos años, la vereda Catauca se ha caracterizado por presentar diversos movimientos en masa. El 2017, se declaró esta zona como calamidad pública por la aceleración de los procesos generada por la temporada de la fecha. Asociados a estos movimientos en masa, se presentan diversas grietas de tensión a lo largo del terreno que indica que las laderas se encuentran en movimiento, estas han afectado a las viviendas de la zona, vías, escuelas y al sector productivo.</p> <p>Estos agrietamientos presentan profundidades variables, en algunos casos de aproximadamente 75 cm en el eje vertical y 50 cm en el eje horizontal; la dirección de dichas grietas se encuentra paralela a la vía que comunica hacia esta vereda.</p> <p>La Institución Educativa sede Catauca, es una de las más afectadas por estos movimientos. Las grietas que se observan han incrementado su magnitud cada año. Es importante que se realice la demolición de dicha estructura, debido a que se presenta una alta probabilidad de colapso. En esta zona, se observa que afloran suelos residuales altamente meteorizados de roca ígnea afanítica en una matriz arcillosa de color marrón, alta</p>

<p>humedad y plasticidad. Se observan suelos conformados por cenizas volcánicas.</p> <p>Es importante tener en cuenta que, estos materiales son susceptibles a la acumulación e infiltración de alta cantidad de agua, lo que genera alta inestabilidad en el terreno por presentar suelos saturados.</p>
--	---

Figura 7. Vereda Catauca. **A.** Daños en la infraestructura de la Institución Educativa sede Catauca. **B.** Suelos. **C.** Grietas de tensión.
