San Juan de Pasto, 13 de Mayo 2019

INFORME TÉCNICO No.:	N.A
INFORME DE SEGUIMIENTO No.:	495
REFERENCIA:	MOVIMIENTO EN MASA – AVENIDA TORRENCIAL
FECHA DE VISITA:	24 DE ABRIL DE 2019
MUNICIPIO:	LA UNIÓN
SECTOR:	VEREDA LAS PALMAS
COORDENADAS:	N: 666754 – E: 997509 – H: 1.970 m.s.n.m

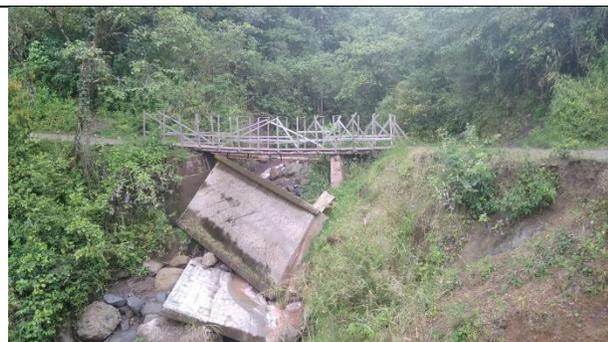
En la vereda Las Palmas se observó diversos deslizamientos, algunos eventos de avenidas torrenciales y procesos de reptación sobre las laderas. Uno de los puntos más afectados se encuentra sobre la vía que comunica a la vereda las Palmas con el casco urbano del municipio de la Unión, en el puente sector Las Palmitas, que se ubica en las coordenadas N: 666755 – E: 997510 con una altura de 1.970 m.s.n.m, se observa pérdida de la banca y un puente destruido debido a la ocurrencia de Avenidas torrenciales y movimientos en masa sobre el cauce de la Quebrada La Chorrera (Imagen 1 y 2), el material en este punto presenta un alto grado de meteorización formando suelos residuales con poca consistencia y alta humedad, estos suelos son de color rojizo, poco compactos y tiene una textura areno – arcillosa. Debido a que el suelo presenta baja consistencia, las arenas son fácilmente removidas por el agua de los flancos de la quebrada, causando inestabilidad en la parte alta del talud lo que ocasionó perdida de gran parte de la vía. En este punto también se observa bloques de rocas sedimentarias como arenitas conglomeráticas y algunos esquistos, los cuales son evidencia de la ocurrencia de una avenida torrencial de gran magnitud, que finalmente destruyó el puente. En el momento se observa parte de la vía por la cual solo pasan motos, puesto que la otra parte de la banca se perdió, esta zona presenta una alta susceptibilidad a la ocurrencia de nuevos deslizamientos y avenidas torrenciales por los cuales se puede perder mayor parte de la banca y el puente en madera provisional (Imagen 3 y 4).

Imagen 1. Puente destruido sector Las Palmitas.

- En el sector del puente de las Palmitas, se debe considerar realizar obras de ingeniería para estabilizar el talud y evitar que se dañe toda la banca, de igual manera es importante poner señales que indiquen la inestabilidad del terreno para que motos o personas transiten con precaución.

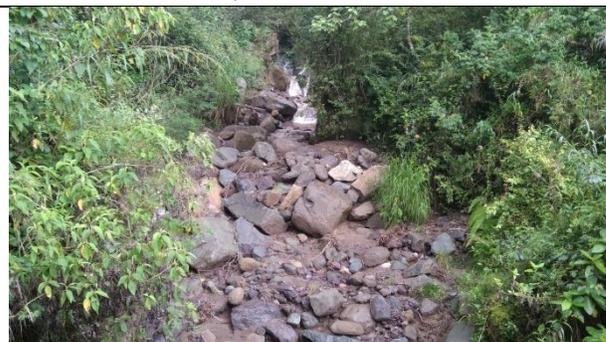
Imagen 2. Bloques de rocas depositados por una avenida torrencial – quebrada La Chorrera.

- A lo largo las quebradas Cusillo Alto y la Chorrera, se observan diversos deslizamientos y evidencias de la ocurrencia de movimientos en masa, por lo cual también se debe hacer un control durante y después de la época de lluvia, con el fin de tomar medidas preventivas a tiempo y alertar a las comunidades que se pueden ver afectadas ante la ocurrencia de este fenómeno, teniendo en cuenta que estas son fuentes de toma de agua para consumo humano.

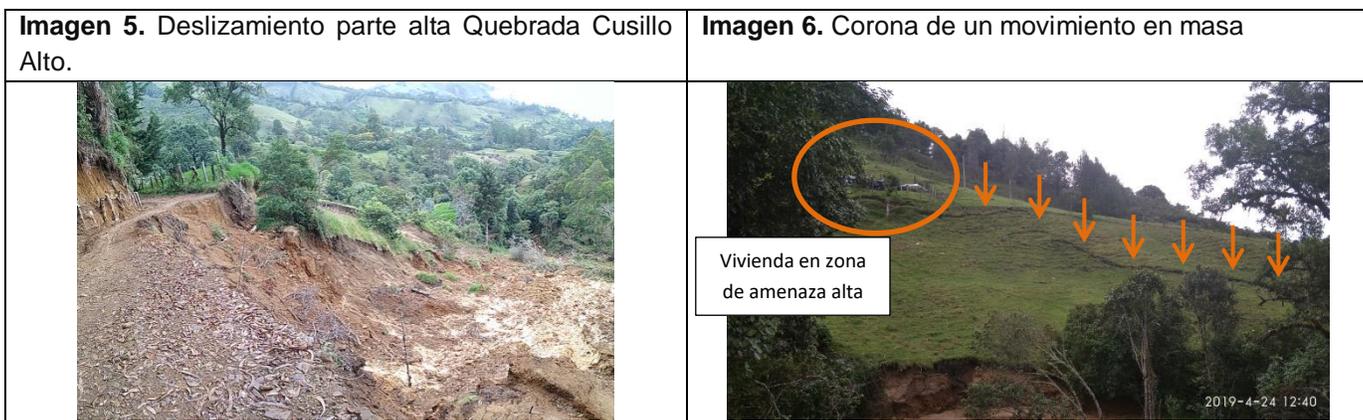
En el punto con coordenadas N: 664252 – E: 998842 a una altura de 2.548 m.s.n.m se observa pérdida de la banca y diversos deslizamientos sobre la quebrada Cusillo Alto, los suelos residuales que se encuentran en este sector presentan un alto grado de meteorización, son de color rojizo y textura limo – arcillosa, presentan una compactación y humedad moderada; por encima de esta unidad se observa una capa de arena de aproximadamente 1 metro de espesor, esta unidad es de tamaño de grano fino, de color amarillo, deleznable y poco compacto, con plasticidad nula y baja humedad. En las laderas se observa procesos de reptación y escalonamiento del terreno, evidenciando un movimiento lento del terreno, donde en época de lluvia las altas precipitaciones saturan las unidades que se encuentran en el sector generando diversos deslizamientos; en este punto se identifica una corona, indicando la posible ocurrencia de un movimiento en masa, poniendo en situación de amenaza a los habitantes de la vivienda de la Señora Dolly Pajajoy (Imágenes 5 y 6).

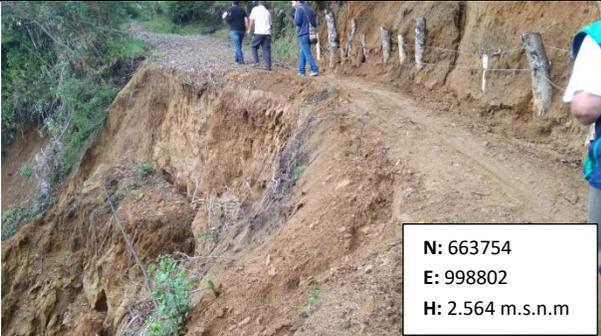
En el recorrido realizado en la Vereda Las Palmas se observó varios puntos que presentan inestabilidad, en los cuales se identifica procesos de reptación y deslizamientos, puesto que esta zona es susceptible a procesos de remoción en masa y movimientos lentos del terreno, debido a las características que presentan la unidades geológicas superficiales, las cuales presentan un alto grado

de meteorización formando suelos residuales de compactación baja, humedad media a alta, una plasticidad moderada y textura areno – limosa y en algunos sectores areno – arcillosa (Mapa 1) (Imágenes 7 y 8).

<p>Imagen 7. Deslizamiento y pérdida de banca.</p>

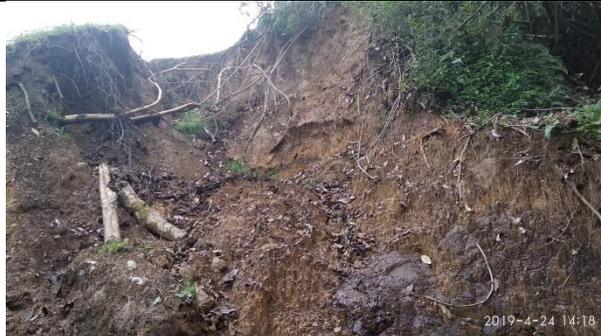
<p>Imagen 8. Deslizamiento.</p>

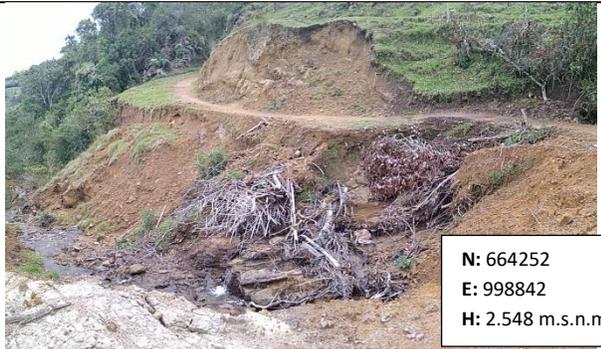
Sobre el cauce de la quebrada Cusillo Alto, a la cual también la llaman Quebrada los Robles, se observa la generación de avenidas torrenciales, donde se transportan bloques de rocas y sedimentos de tamaño moderado a fino y diversos deslizamientos que aportan sedimentos más finos al cauce de la quebrada (Imágenes 9 y 10).

<p>Imagen 9. Deslizamientos y punto donde se genera una avenida torrencial.</p>

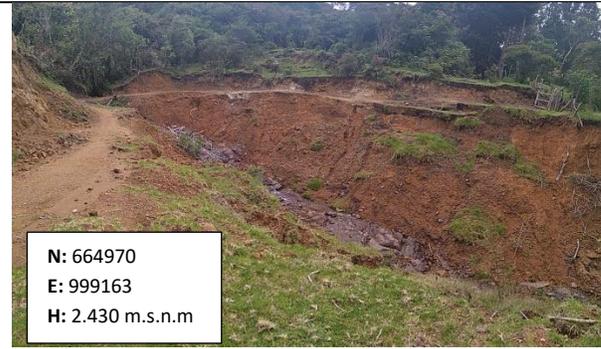
<p>Imagen 10. Deslizamientos y punto donde se genera una avenida torrencial.</p>
