SUBDIRECCIÓN DE CONOCIMIENTO Y EVALUACIÓN AMBIENTAL
	PROYECTO: GESTIÓN AMBIENTAL DEL RIESGO
Página: 1 de 6	INFORME: MOVIMIENTOS EN MASA, AVENIDAS TORRENCIALES, INUNDACIONES Y/O INCENDIOS DE COBERTURA VEGETAL

INFORME TÉCNICO No.:	N.A
INFORME DE SEGUIMIENTO No.:	585
REFERENCIA:	MOVIMIENTO EN MASA
FECHA DE VISITA:	17 DE DICIEMBRE DE 2019
MUNICIPIO:	LA UNIÓN
SECTOR:	VEREDA LOS SAUCES
COORDENADAS:	N: – E:– H: 1.970 m.s.n.m

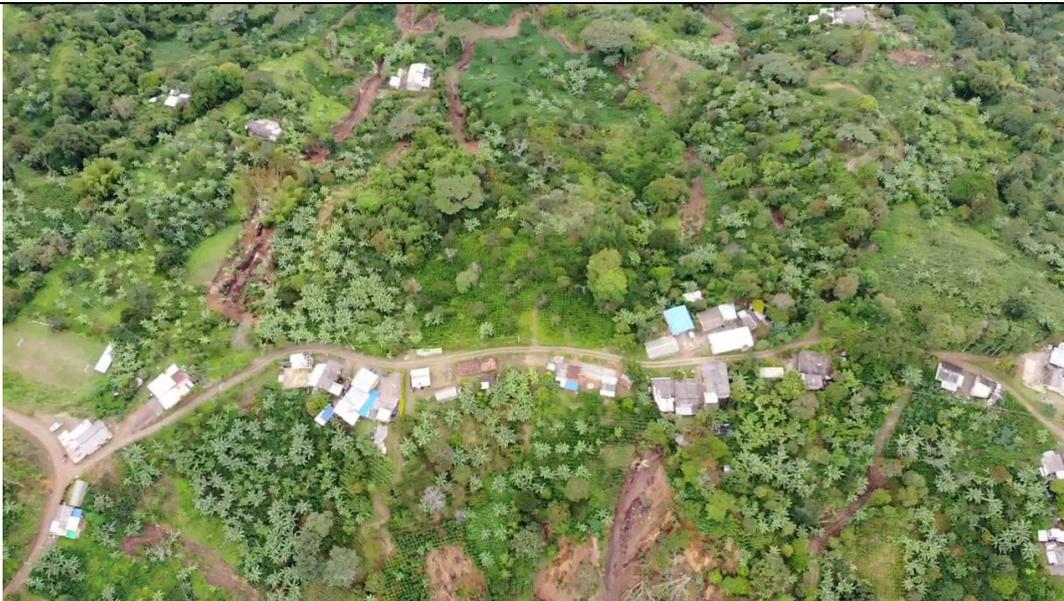
En el sector Cuchilla sobre las laderas del caserío se observa diversos deslizamientos, que causaron daños en cultivos de café, plátano y cítricos (Imagen 1). Uno de los deslizamientos se ubica a pocos metros de la vivienda del señor Marino Barrios, en este punto se observan suelos de textura areno arcillosa, con alta humedad y poca consistencia; donde las altas pendientes, los procesos erosivos y las actividades agrícolas, hacen que estos suelos sean susceptibles a procesos de remoción en masa, y debido a las altas precipitaciones representa una amenaza para esta población (Imagen 2 y 3).

Imagen 1. Deslizamientos sector La Cuchilla – Vereda Los Sauces.

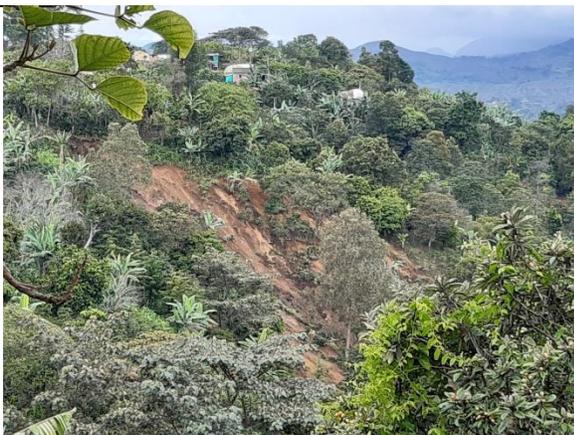
Imagen 2. Deslizamiento vivienda señor Marino Barrios.

- Se recomienda de manera inmediata evacuar a las familias ubicadas al pie y costado de los deslizamientos del sector la Cuchilla, puesto que se encuentran en situación de riesgo debido a que la época invernal continúa y puede generar nuevos movimientos del terreno.

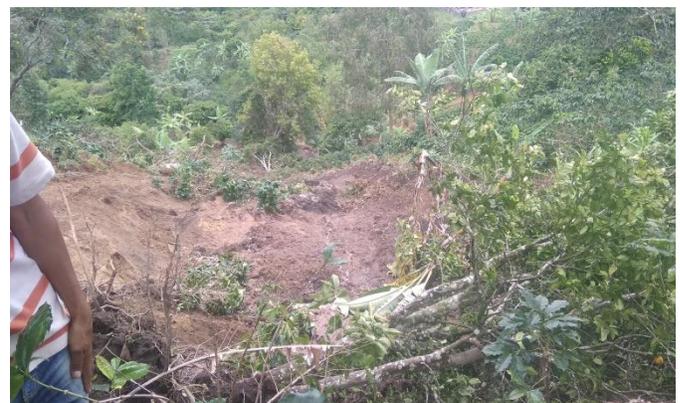
Imagen 3. Deslizamiento vivienda señor Marino Barrios – daños en cultivos.

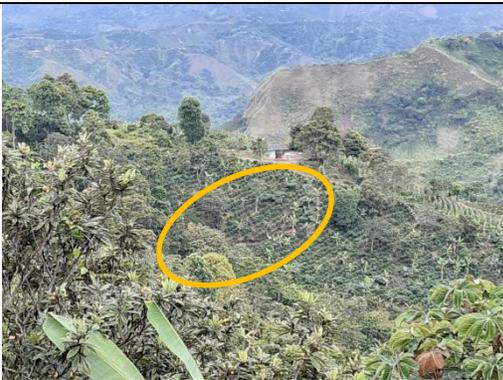
Se observa algunas grietas en el terreno indicando que existen movimientos constantes y la posibilidad que se genere nuevos deslizamientos (Imagen 4), estas grietas tiene un desplazamiento con una profundidad de 80 centímetros (Imagen 5). Los deslizamientos miden en promedio aproximadamente 100 metros desde la corona hasta el pie del talud, 60 metros de ancho y un desplazamiento de 2 metros, cabe resaltar que estas dimensiones se tomaron con ayuda de imágenes satelitales (Google Earth). Los movimientos del terreno ponen en riesgo alrededor de 20 familias.

Imagen 4. Grieta sector las cuchillas.	Imagen 5. Desplazamiento del terreno.

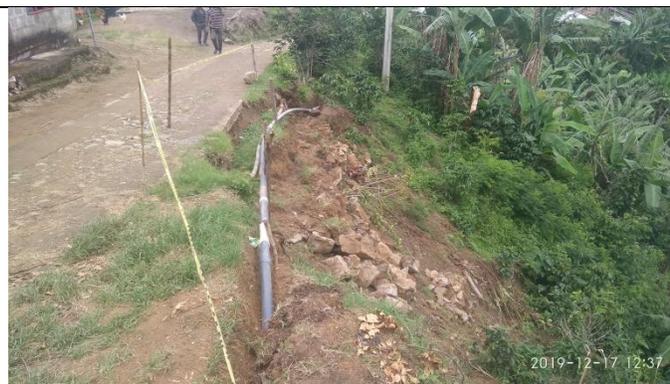
Sobre el cruce de la vía que conduce al sector La Cuchilla se observa perdida de parte de la banca, lo cual también genera inestabilidad en algunas viviendas que se ubican a pocos metros del talud. El material se desplaza ladera abajo cerca a algunas viviendas ubicadas en la parte media y baja de la ladera (Imágenes 6 y 7).

Imagen 6. Pérdida de banca vía sector La Cuchilla.	Imagen 7. Pérdida de banca y deslizamientos sector La Cuchilla.

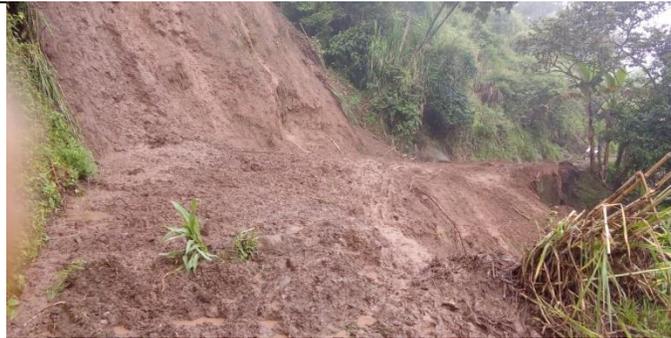
Sobre la vía que conduce del sector La Cuchilla al sector Sauces B, se observa deslizamientos sobre el talud, algunos de ellos inhabilitaron dicha vía y ponen en riesgo viviendas ubicadas tanto en la parte cerca de la corona como al pie del deslizamiento (imagen 8 y 9).

Imagen 8. Deslizamiento sobre la vía que conduce al sector Sauces B.

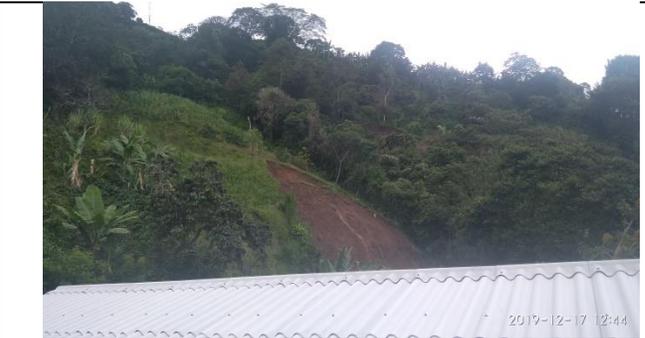
Imagen 9. Deslizamiento sobre la vía y viviendas afectadas.

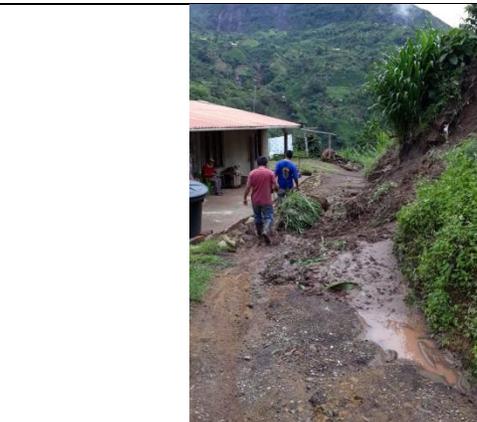
En la finca del señor Wilmer Cerón Armero, se observa algunas grietas tanto en el terreno donde se ubican cultivos, como en la estructura de la vivienda, con un desplazamiento de 40 a 50 centímetros. En este punto se observan suelos arenos arcillosos de color café y rojizo, poco compactos y altamente húmedos y formación de capas de materia orgánica de hasta 30 centímetros, donde existen cultivos de café y plátanos (Imagen 10 y 11).

Imagen 10. Deslizamiento vivienda Wilmer Cerón.

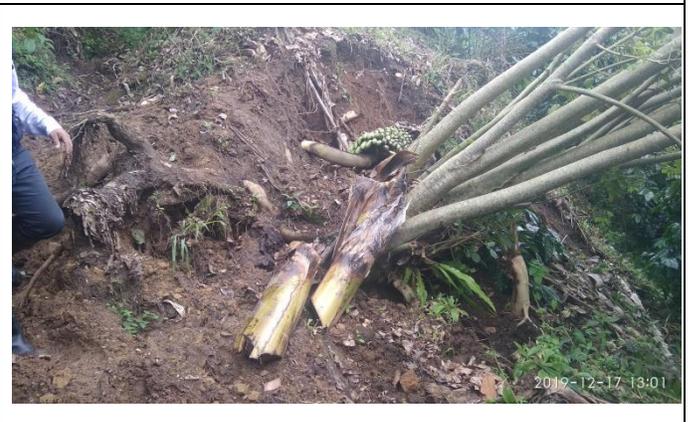
Imagen 11. Deslizamiento vivienda Wilmer Cerón – cultivos dañados.
