PROYECTO: GESTIÓN AMBIENTAL DEL RIESGO

**INFORME: MOVIMIENTOS EN MASA, AVENIDAS TORRENCIALES,
INUNDACIONES Y/O INCENDIOS DE COBERTURA VEGETAL**

San Juan de Pasto, 16 de Noviembre del 2018

INFORME TÉCNICO No.:	N.A
INFORME DE SEGUIMIENTO No.:	1758
REFERENCIA:	MOVIMIENTO EN MASA
FECHA DE VISITA:	31 DE OCTUBRE
MUNICIPIO:	LEIVA
SECTOR:	VEREDA LAS CAÑADAS.
COORDENADAS:	N: 699758 – E: 967333 – H: 1388 m.s.n.m.

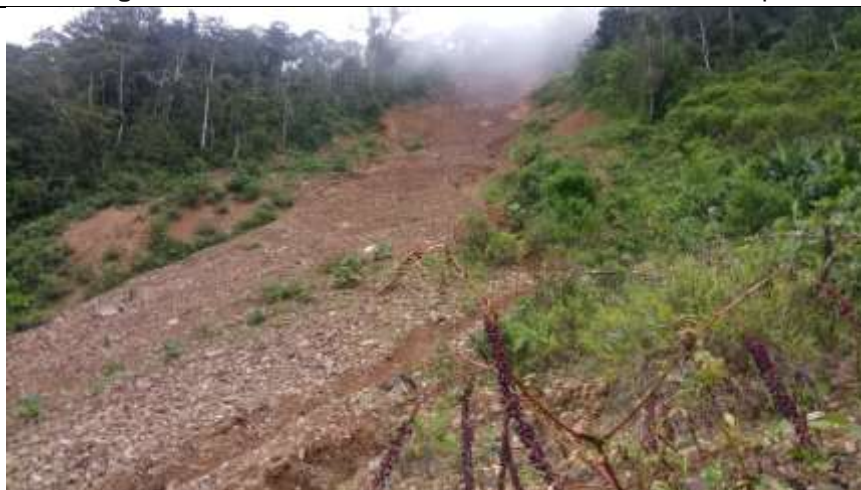
En la vereda las Cañadas se observa un movimiento en masa que pone en riesgo un centro educativo y alrededor de 20 viviendas. El deslizamiento tiene una longitud aproximada de 90 metros tomados desde la corona hasta el pie del talud y un ancho de 30 metros aproximadamente, el material corresponde a un coluvión matriz soportado donde los clastos son rocas meta – sedimentarias (meta lodolitas y pizarras), y la matriz es areno limosa de color amarillo – rojizo producto de la meteorización de rocas sedimentarias; este material tiene una plasticidad y humedad moderada, con poca compactación (Imagen 1, 2 y 3). El movimiento en masa se presentó en un talud con una pendiente entre 60° y 70°, done en la parte alta se observa grietas de tensión indicando un deslizamiento de tipo retrogresivo.

El material desplazado del deslizamiento ha afectado algunos cultivos de caña y café, también se encuentra en riesgo una escuela y algunas viviendas ubicadas al pie del talud. Cabe mencionar que el material cae sobre una vía secundaria que conduce a la vereda Las Esmeraldas del municipio de El Rosario.

Imagen 1. Deslizamiento Vereda Las Cañadas – visto del pie.

- Para los deslizamientos que se presentan en la Vereda Las Cañadas, se recomienda realizar obras de estabilidad y contención que mitiguen la amenaza que se presenta, para ello es importante realizar estudios detallados del suelo, en donde se obtenga información exacta de parámetros del suelo y condiciones Geotécnicas del terreno, encontrando valores para factores de seguridad, pesos unitarios, capacidades portantes, resistencia al corte, que indiquen con mayor precisión obras de contención y estabilidad que mitiguen la amenaza y el riesgo por este tipo de eventos.

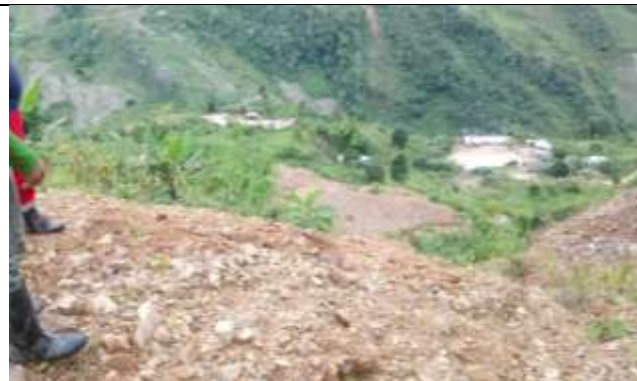
El deslizamiento se encuentra relativamente estable, sin embargo la filtración de agua escorrentía en época donde incrementan las lluvias, puede producir nuevos movimientos en masa. En el sector se evidencia coronas de deslizamientos antiguos y otros nuevos sobre la vía que conduce a la vereda Las Cañadas.

Imagen 2. Deslizamiento visto desde la corona.

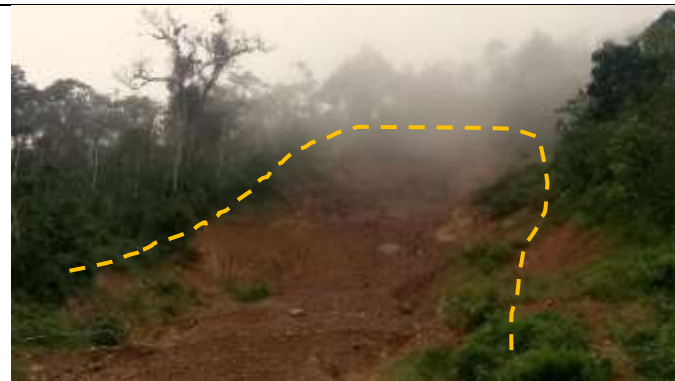
Imagen 3. Corona del deslizamiento.

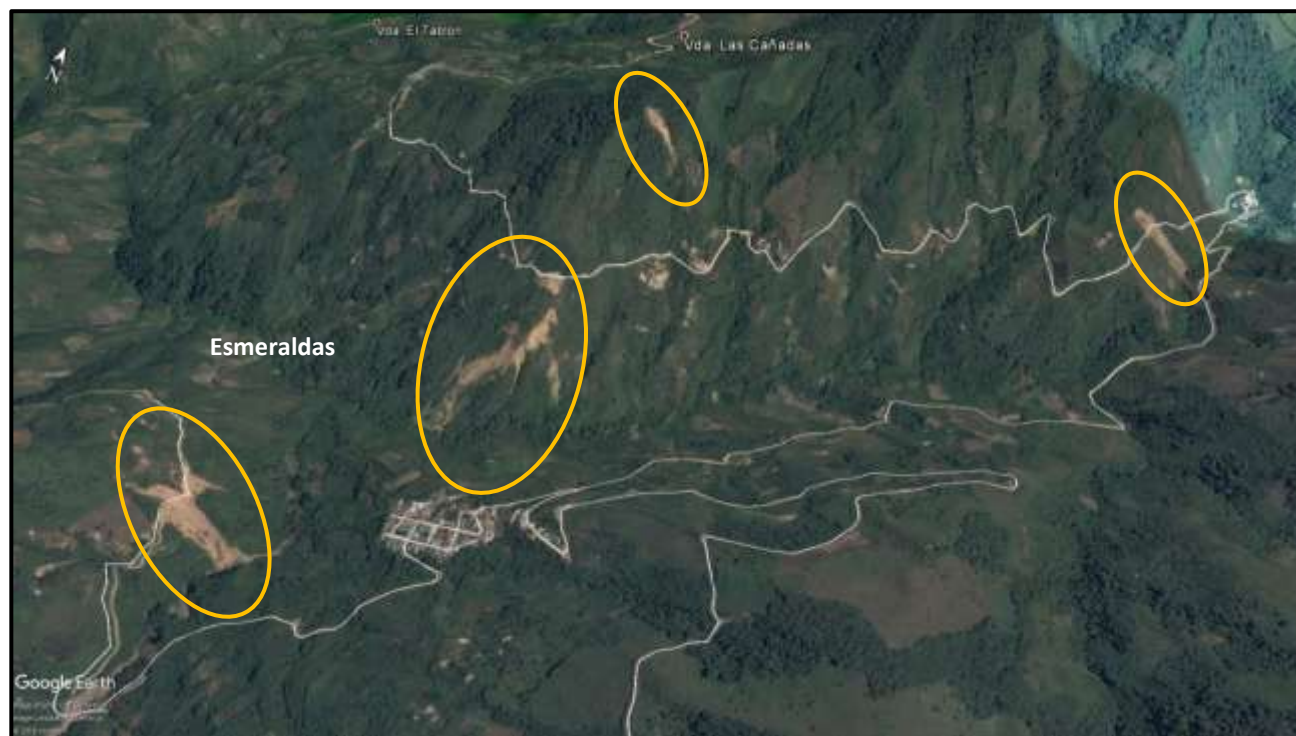
Imagen 4. Otros deslizamientos en las Veredas Las Cañadas y Esmeraldas.
