CORPORACION AUTONOMA REGIONAL DE NARIÑO	Versió:1	
	<b>FORMATO INFORME, CONCEPTO TECNICO E INFORME DE CONTROL Y MONITOREO</b>	Página: 1 de 6	Fecha: 27/06/2014
		Responsable: Subdirector (a) de Conocimiento y Evaluación Ambiental

**CONCEPTO TÉCNICO \_\_\_\_\_ INFORME TÉCNICO \_\_\_\_\_**  
**INFORME DE CONTROL Y MONITOREO 651**

**RAZÓN SOCIAL:** N.A.  
**NIT:** N.A.  
**REPRESENTANTE LEGAL:** N.A.  
**CÉDULA DE CIUDADANÍA:** N.A.  
**EXPEDIENTE:** N.A.  
**REFERENCIA:** N.A.  
**FECHA DE VISITA:** 3 DE MAYO DEL 2018  
**MUNICIPIO:** BELÉN  
**UBICACIÓN DEL PROYECTO:** (1) BARRIO 20 DE JUIO  
(2) BARRIO LA INDEPENDENCIA  
(3) QUEBRADA MOCONDINO  
**DIRECCIÓN DE CORRESPONDENCIA:** N.A.  
**COORDENADAS:** (1) 668412 N – 1006919 E - H: 2.466 m.s.n.m.  
(2) 668404 N – 1006979 E - H: 2.473 m.s.n.m.  
(3) 668350 N – 1005898 E - H: 2.580 m.s.n.m.

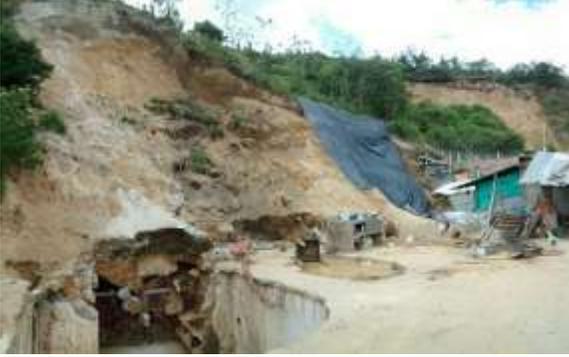
La primera visita tuvo lugar en el barrio 20 de Julio donde el anterior año ocurrió un deslizamiento que causó graves afectaciones a la vivienda de la señora Teresa Muñoz (Imagen 2), evento que se desencadenó después de las altas temporadas de lluvia y debido a las condiciones del terreno, el cual tiene aproximadamente 16 m de largo y 7 metros ancho con un área de más o menos 128 metros cuadrados. Actualmente el material de la vivienda ya fue removido y se observa procesos de remoción en masa donde factores como: la infiltración de aguas lluvias y de escorrentía sobre la ladera, las altas pendientes, las características del suelo que son materiales arenosos poco consolidados y con alto grado de meteorización y el mal uso del suelo, le dan inestabilidad al terreno. Hacia la parte alta de la ladera hay presencia de reptación, hundimientos, agrietamientos y surcos que reflejan movimientos

<b>Imagen 2.</b> Vivienda afectada.

- La alcaldía municipal debe tomar medidas de prevención en las edificaciones en los barrios 20 de Julio y La Independencia promoviendo proyectos de evacuación y reubicación con la ayuda de la DGRD, teniendo en cuenta las principales personas afectadas como son la señora Teresa Muñoz y los señores Saulo Ordoñez, Alfredo Delgado y Humberto Delgado.

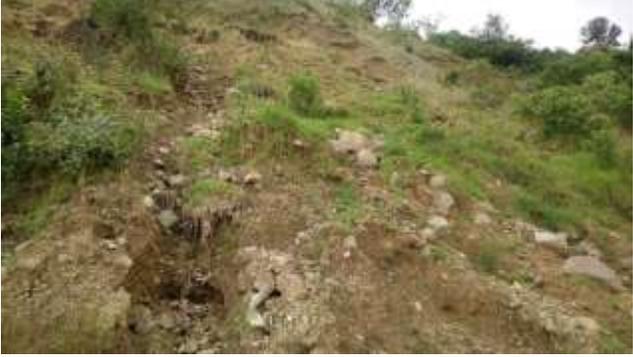
lentos del terreno (Imagen 3); también se pudo observar la extracción de material de arena que es removido de manera inapropiada. La suma de los factores nombrados anteriormente contribuye a la inestabilidad del terreno y por lo tanto que en este sector se generen mayores movimientos en masa, los cuales pueden afectar a las viviendas ubicadas en el sector.

<b>Imagen 3.</b> Agrietamientos.

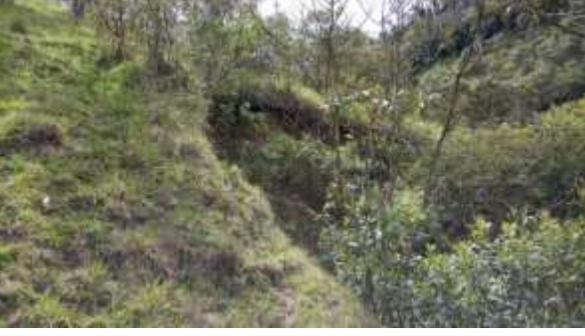
La tercera zona a la cual se hizo la visita ocular está localizada sobre la quebrada Mocondino, donde se observan deslizamientos en los márgenes de la quebrada y movimientos del terreno sobre la ladera (Imagen 4), el material que se encuentra aflorando corresponde a rocas metamórficas filitas grafitosas y esquistos grafitosos con alto grado de fracturamiento y en algunas partes están plegadas. Esta zona se ve influenciada tectónicamente por el sistema de Falla Romeral que tiene una orientación NE, siguiendo con el lineamiento de la Falla Buesaco con una dirección aproximada de N20°E. Se encuentra materiales de arrastre de diferentes tamaños que han sido depositados a lo largo de la quebrada los cuales pueden obstaculizar el paso del cauce (Imagen 5). La percolación de agua sobre el material fracturado presente en la quebrada Mocondino lleva a la ocurrencia de deslizamientos que junto con la creciente del cauce debido al incremento de lluvias representa una amenaza sobre el casco urbano del municipio (Imagen 6 y 7).

<b>Imagen 4.</b> Movimientos sobre la ladera.

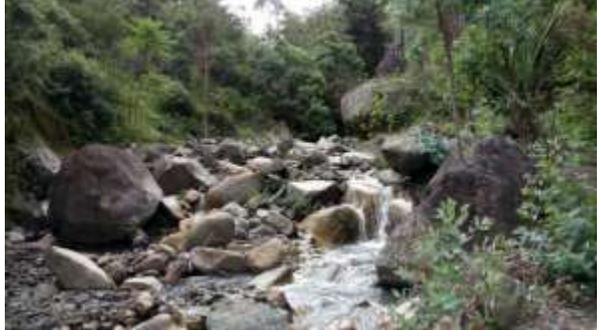
Sobre la quebrada Mocondino se encontró roca y material vegetal arrastrado aguas abajo y afectando la toma de agua que se encuentran instaladas; estas afectaciones se presentan en temporadas de altas precipitaciones. Cabe resaltar que la quebrada Mocondino influye directamente sobre el casco urbano del municipio de Belén, siendo una amenaza permanente que requiere de estudios geológicos e hidrológicos más detallados con el fin de conocer a más detalle el comportamiento de la misma.

<b>Imagen 5.</b> Material depositado sobre la Quebrada Mocondino.

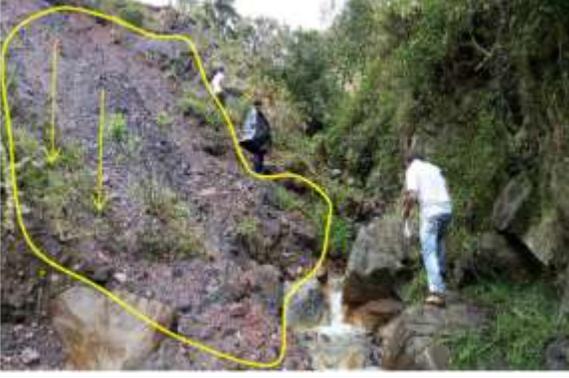
<b>Imagen 6.</b> Quebrada Mocondino año 2017.

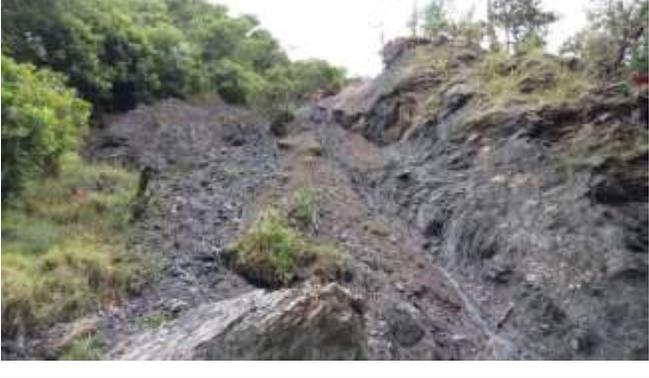
<b>Imagen 7.</b> Quebrada Mocondino año 2018.
