SUBDIRECCIÓN DE CONOCIMIENTO Y EVALUACIÓN AMBIENTAL
	PROYECTO: GESTIÓN AMBIENTAL DEL RIESGO
Página: 1 de 6	INFORME: MOVIMIENTOS EN MASA, AVENIDAS TORRENCIALES, INUNDACIONES Y/O INCENDIOS DE COBERTURA VEGETAL

INFORME TÉCNICO No.:	N.A
INFORME DE SEGUIMIENTO No.:	1553
REFERENCIA:	MOVIMIENTO EN MASA
FECHA DE VISITA:	30 DE AGOSTO DEL 2018
MUNICIPIO:	MUNICIPIO DE COLÓN
SECTOR:	
COORDENADAS:	Desde: N: 672615 – E: 1006226 – H: 2.119 m.s.n.m Hasta: N: 670790 – E: 1006393 – H: 2.399 m.s.n.m

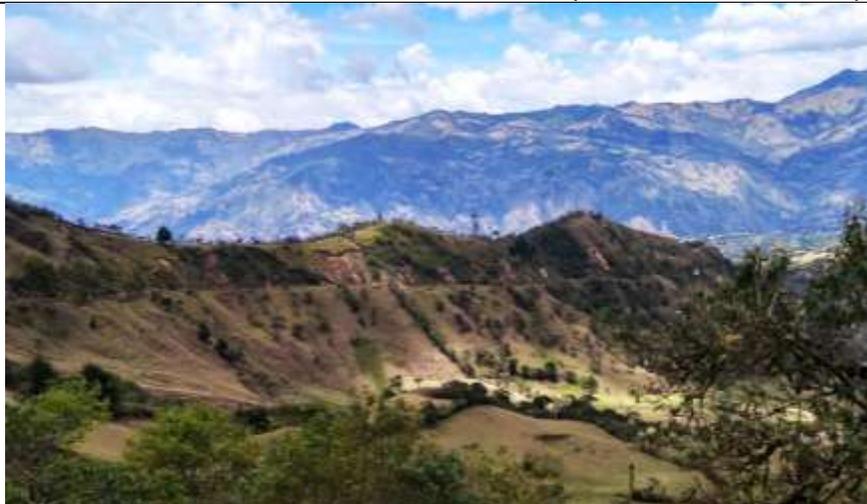
Se realizó una visita de seguimiento donde se identificó que sobre el corredor vial que conduce del Municipio de Colón al Municipio de Belén, en la vereda Rincon, algunos sectores que presentan inestabilidad y se han generado deslizamientos (Imagen 1). En la visita de carácter técnico se tomó algunos puntos y se realizó una descripción, que se presenta a continuación.

Imagen 1. Deslizamientos sobre el corredor vial Municipio de Colón – Municipio de Belén.

- Se sugiere a la alcaldía Municipal de Colón (Génova), tener en cuenta la inestabilidad de los taludes sobre la vía que conduce al Municipio de Belén, y realizar estudios de estabilidad que permitan realizar acciones u obras que permitan mitigar y evitar que ocurran nuevos movimientos en masa.

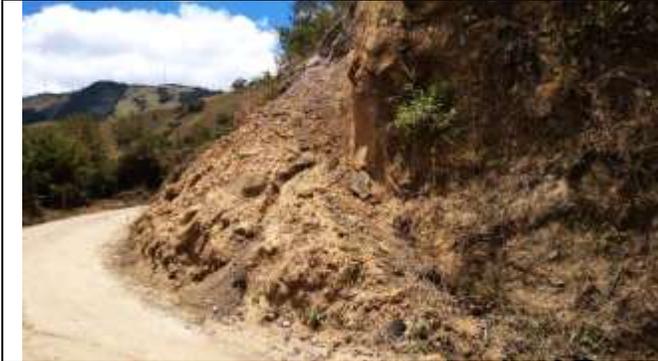
En el punto con coordenadas N: 672615 – E: 1006226 a una altura de 2119 m.s.n.m se observa un deslizamiento de tipo rotacional, se ubica aproximadamente a 1 kilómetro del casco urbano. Las rocas que se encuentran en este punto son arenitas de grano fino y medio, que se encuentran altamente meteorizadas y fracturadas, son de color amarillento y se encuentran buzando en dirección NE. Hacia la parte alta del deslizamiento se observa material vegetal removido. (Imagen 2 y 3).

Imagen 2. Deslizamiento sobre la vía.

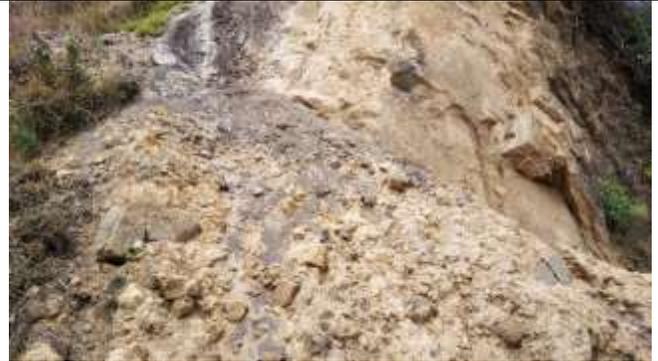
Imagen 3. Material desprendido del deslizamiento.

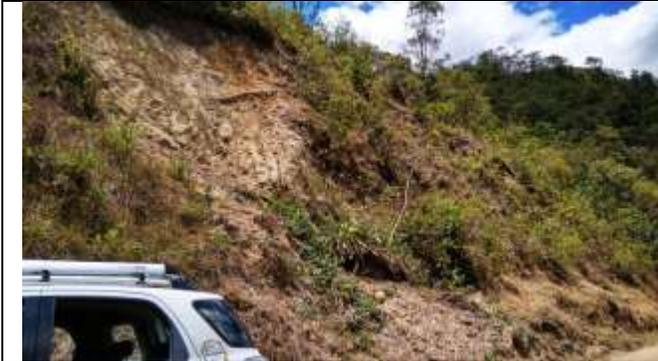
En las coordenadas N: 672157 – E: 1006247 con una altura de 2214 m.s.n.m, se encuentra un deslizamiento de tipo rotacional, donde el material corresponde a intercalaciones lodolitas y arenitas de grano medio y fino. El deslizamiento tiene aproximadamente 10 metros de longitud tomados al pie del talud de manera horizontal, 8 metros de alto desde el pie del talud hasta la corona (imagen 4 y 5).

Las rocas en este punto se encuentran fracturadas y presentan un color amarillento debido a los procesos de meteorización. Se observan bloques de roca y material vegetal desprendido de la parte alta del talud, indicando que el movimiento en masa está activo.

Imagen 4. Material vegetal y rocoso desprendido.

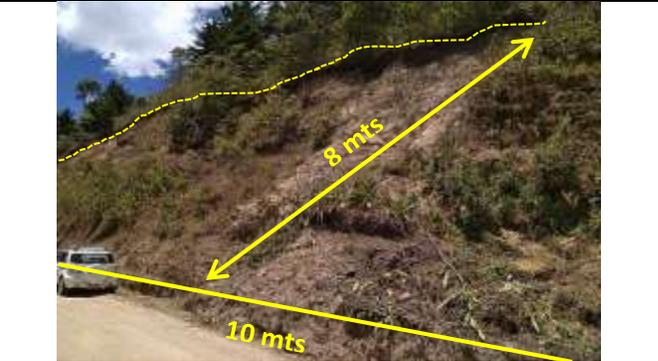
Imagen 5. Corona deslizamiento punto 2.

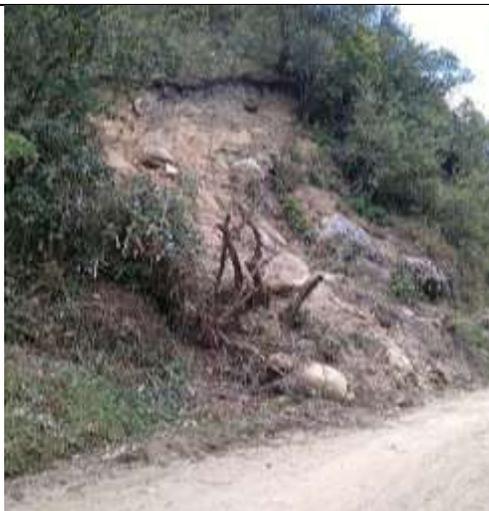
En el punto con coordenadas N: 671343 – E: 1006015 a una altura de 2309 m.s.n.m., se observa un deslizamiento donde se presenta caída de roca, con bloques hasta de 1 metro de diámetro. Las rocas corresponden a intercalaciones de arenitas y conglomerados, los cuales presentan alto grado de meteorización. El material que se desprende del deslizamiento y cae sobre la vía son bloques de roca, saprolito y material vegetal (Imagen 6).

Imagen 6. Deslizamiento rotacional y bloques de roca desprendidos.

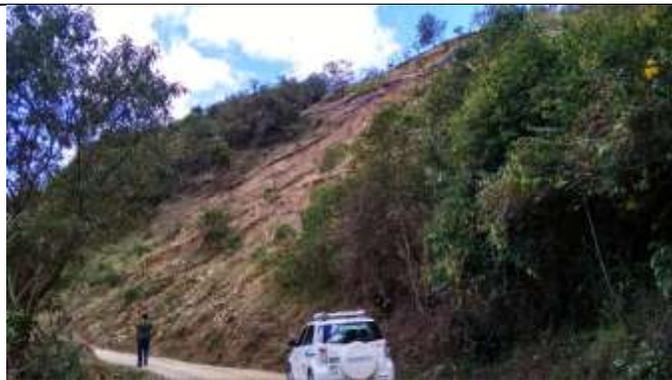
En este punto se observa un deslizamiento de tipo rotacional retrogresivo, el material que se observa son arenitas y lodolitas verdes de la formación Emita y esquistos cuarzo – micáceos del grupo Esquistos de Buesaco. El deslizamiento se ubica en las coordenadas N: 670790 – E: 1006393 a una altura de 2399 m.s.n.m., y tiene aproximadamente 20 metros de longitud tomados al pie del talud de manea horizontal y 50 metros de alto tomados desde el pie del talud hasta la corona. Se observa que el material rocoso y meteorizado (saprolito) que se desprendió del deslizamiento, se depositó sobre la vía hasta llegar al otro borde de la carretera (Imagen 7 y 8).

Imagen 7. Deslizamiento punto 4.

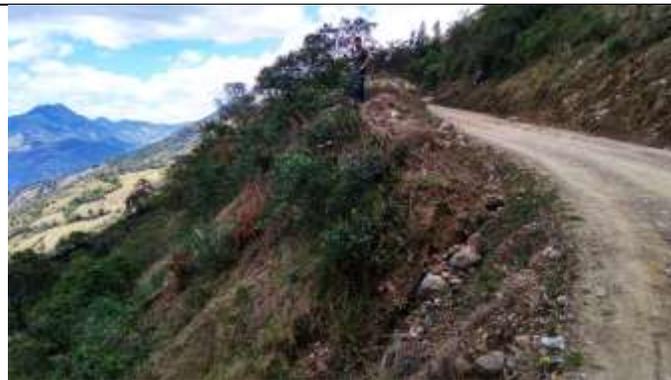
Imagen 8. Material desprendido del deslizamiento.

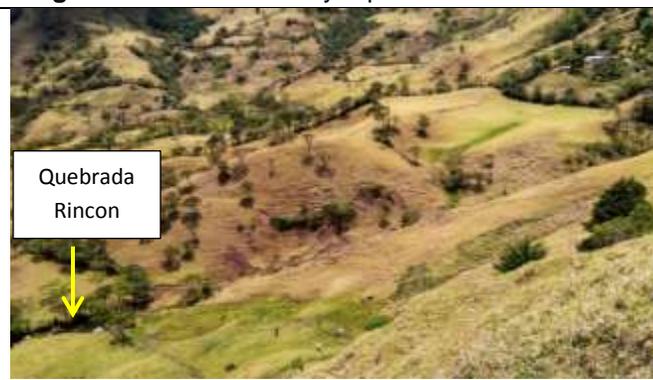
También se observan procesos de reptación en las partes altas de las laderas, lo cuales son uno de los factores que genera deslizamientos al pie del talud. También se observa procesos de reptación y deslizamientos en las laderas y márgenes de la Quebrada El Rincon (Imagen 9 y 10).

Imagen 9. Deslizamientos y reptación.

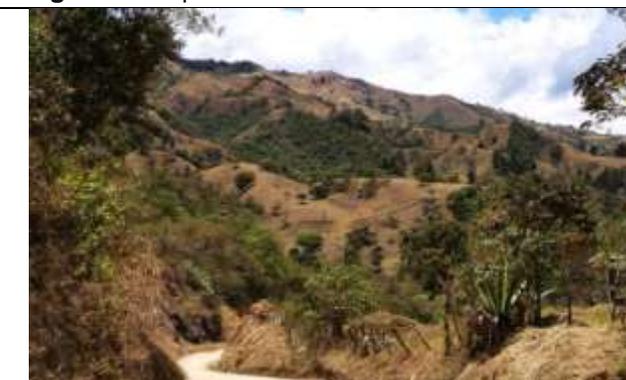
Imagen 10. Reptación en las laderas.
