CORPORACION AUTONOMA REGIONAL DE NARIÑO	Versión:1	
	FORMATO INFORME, CONCEPTO TECNICO E INFORME DE CONTROL Y MONITOREO	Página: 1 de 6	Fecha: 27/06/2014
		Responsable: Subdirector (a) de Conocimiento y Evaluación Ambiental

CONCEPTO TÉCNICO _____ INFORME TÉCNICO _____
INFORME DE CONTROL Y MONITOREO 812

RAZÓN SOCIAL:	N.A.
NIT:	N.A.
REPRESENTANTE LEGAL:	N.A.
CÉDULA DE CIUDADANÍA:	N.A.
EXPEDIENTE:	N.A.
REFERENCIA:	N.A.
FECHA DE VISITA:	1 DE JUNIO DEL 2018
MUNICIPIO:	SAN BERNARDO
UBICACIÓN DEL PROYECTO:	QUEBRADA EL PAILÓN
DIRECCIÓN DE CORRESPONDENCIA:	N.A.
COORDENADAS:	N - E - H: m.s.n.m.

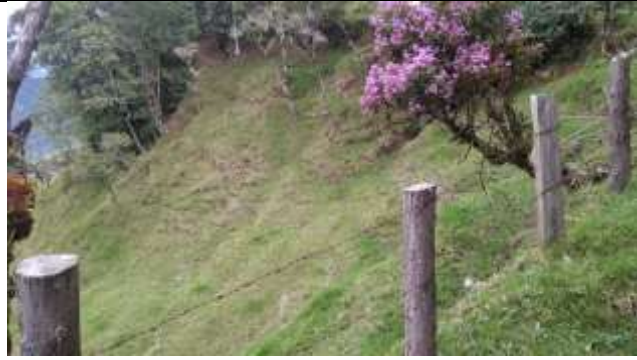
En el sector El Pailón están presentes fenómenos de reptación (Imagen 5) y deslizamientos que se encuentran latentes, donde se observa grietas de aproximadamente 20 centímetros de ancho en la parte superior y desplazamiento reciente de suelo y material vegetal (Imagen 6). Uno de los deslizamientos mide aproximadamente 60 metros de ancho en la corona, 90 metros de longitud desde la corona hasta el pie del deslizamiento y tiene un espesor de material desplazado de 20 metros aproximadamente, con un volumen aproximado de 54.000 m^3 , donde $\text{Volumen} = (\text{base} \times \text{altura}) / \text{espesor}$ (Imagen 7 y 8). El suelo corresponde a material altamente meteorizado y poco consolidado, el cual está en pendientes moderadas a altas y expuesto a procesos de erosión en las altas temporadas de lluvia.

Imagen 5. Procesos de reptación sector el Pailón.	Imagen 6. Grietas

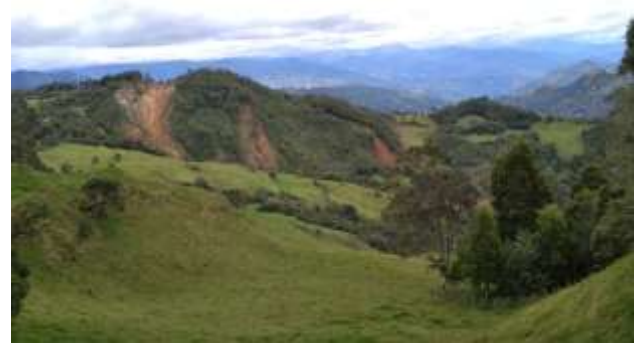
Imagen 7. Deslizamientos Sector el Pailón.	Imagen 8. Material desprendido sector el Pailón.
