SUBDIRECCIÓN DE CONOCIMIENTO Y EVALUACIÓN AMBIENTAL
	PROYECTO: GESTIÓN AMBIENTAL DEL RIESGO
Página: 1 de 6	INFORME: MOVIMIENTOS EN MASA, AVENIDAS TORRENCIALES, INUNDACIONES Y/O INCENDIOS DE COBERTURA VEGETAL

INFORME TÉCNICO No.: N.A
INFORME DE SEGUIMIENTO No.: 1775
REFERENCIA: MOVIMIENTOS EN MASA
FECHA DE VISITA: 2 DE NOVIEMBRE DE 2018
MUNICIPIO: EL PEÑOL
SECTOR: SECTOR EL HUECO - VEREDA PANDANGO
COORDENADAS: Desde **N:** 651830 - **E:** 962114 - **H:** 1.888 m.s.n.m
Hasta **N:** 656612 - **E:** 959243 - **H:** 1.356 m.s.n.m

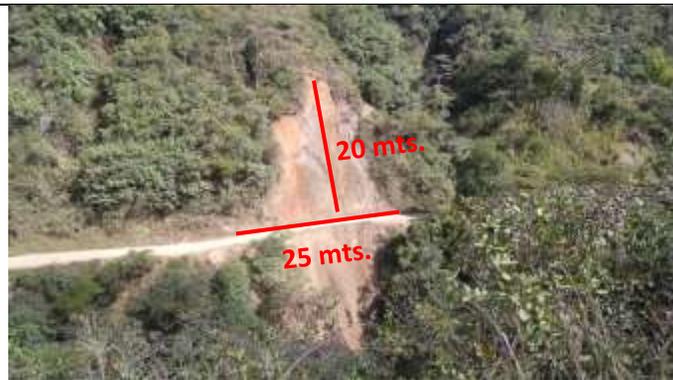
En el punto con coordenadas planas N: 651830 - E: 962114 a una altura de 1.888 m.s.n.m, se observa un deslizamiento de gran magnitud que tiene aproximadamente 20 metros de longitud tomado desde la corona hasta el pie del deslizamiento y un ancho de 25 metros tomado al pie del talud, se observa alrededor de 1 metro de espesor del material que se desprendió del deslizamiento.

En este punto se observa diabasas y basaltos del grupo Diabásico, estas rocas se encuentran altamente fracturadas, con un alto grado de meteorización, formando suelos residuales con textura arenosa, de color pardo, presentan humedad y plasticidad baja.

El material que se desprende de este deslizamiento se deposita sobre la vía que conduce del Municipio de El Tambo al Municipio de El Peñol. A aproximadamente 10 metros se encuentra un tanque de almacenamiento y la tubería que abastece de agua algunas veredas.

Imagen 1. Deslizamiento Sector el Hueco.

- Para el deslizamiento que se encuentra en el sector El Huevo, sobre la vía principal que comunica al municipio del Tambo con el municipio de El Peñol, realizar una obra de mitigación con el fin de evitar que el material desprendido caiga sobre la vía y prevenir un posible riesgo de desastre.

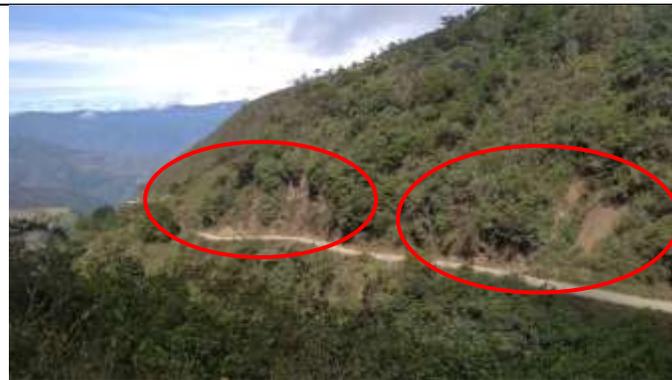
Imagen 2. Otros deslizamientos.

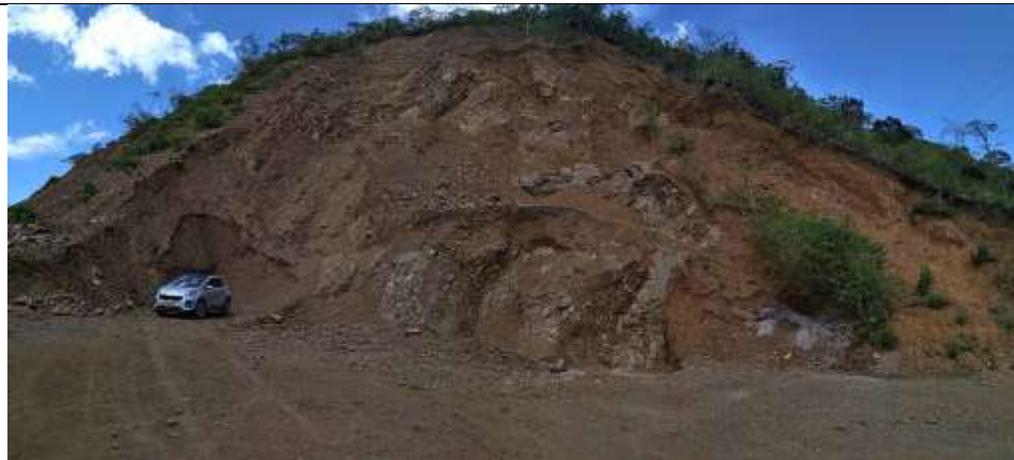
En el punto con coordenadas N: 652358 – E: 960232 a una altura de 1.572 m.s.n.m se encuentra una cantera donde extraen material de manera ilegal. En este punto se encuentran rocas diabasicas altamente fracturadas y diaclasadas, en este punto son poco meteorizadas y se observan venas de cuarzo entre las fracturas. La actividad minera en este punto puede generar inestabilidad en la parte alta de la ladera.

Imagen 3. Cantera – extracción de material.

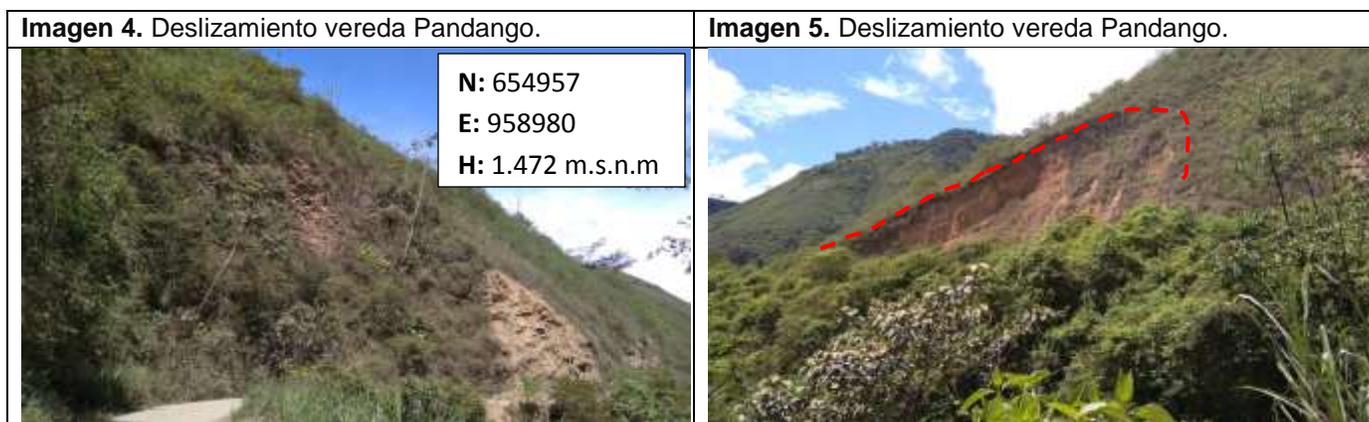
Sobre la vía que comunica desde el casco urbano hasta la vereda Pandango, desde el punto con coordenadas N: 654957 – E: 958980 a una altura de 1.472 m.s.n.m. hasta el punto con coordenadas N: 656612 – E: 959243 a una altura de 1.638 m.s.n.m. se observa varios taludes inestables donde se presentan diversos deslizamientos. Las rocas corresponden a lodolitas, arcillolitas y arenitas de la formación Esmita, las cuales se encuentran fracturadas y con un grado de meteorización moderado, formando suelos residuales de textura areno – arcillosa, con humedad baja.

En el punto con coordenadas N: 656612 – E: 959243 con una altura de 1356 m.s.n.m se observa una vivienda con grietas en las paredes, la cual tuvo que ser demolida puesto que se encontraba en situación de riesgo; de igual manera se observa un muro de contención con agrietamientos.

Según lo observado en campo se puede concluir que esta zona es inestable y es susceptible a la ocurrencia de movimientos en masa. Los deslizamientos que se encuentran sobre la vía están relativamente estables, sin embargo en época de lluvia pueden generarse nuevo eventos, que inhabiliten vías que comunican el casco urbano con algunas veredas.

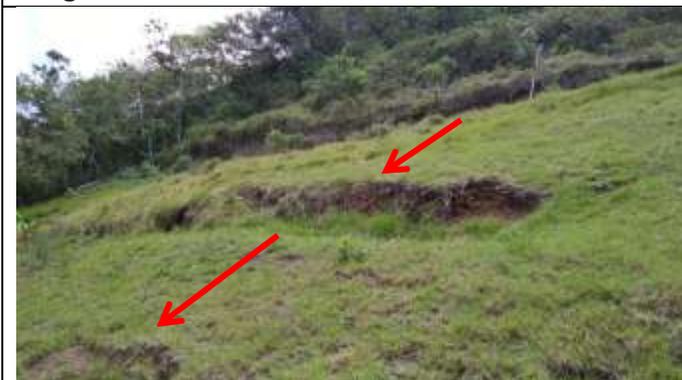
En el casco urbano se encuentra una urbanización donde se construyó edificios de tres pisos, los cuales se ubican en un terreno donde los suelos son residuales de textura arcillosa a arenosa, con humedad moderada y en este sector se encuentran compactos. El terreno se encuentra relativamente estable, sin embargo se observa algunos escalonamientos en el terreno y muros de contención en gaviones para dar mayor estabilidad al talud, en época de lluvia la filtración de agua puede generar saturación de los suelos dando lugar a un movimiento lento del terreno.

Imagen 6. Escalonamiento en el terreno.

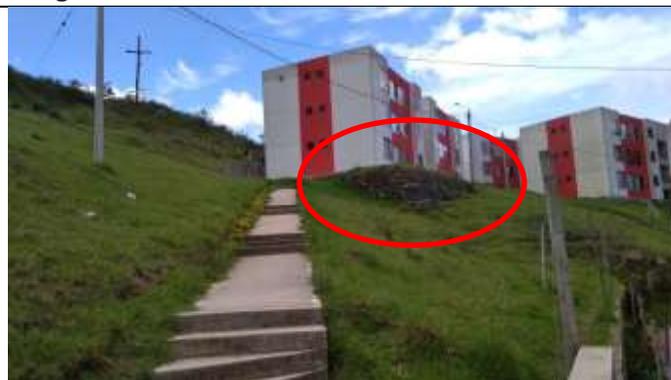
Imagen 7. Muro de contención.
