CORPORACION AUTONOMA REGIONAL DE NARIÑO	SUBDIRECCIÓN DE CONOCIMIENTO Y EVALUACIÓN AMBIENTAL
	PROYECTO: GESTIÓN AMBIENTAL DEL RIESGO
Página: 1 de 4	<b>INFORME: MOVIMIENTOS EN MASA, AVENIDAS TORRENCIALES, INUNDACIONES Y/O INCENDIOS DE COBERTURA VEGETAL</b>

San Juan de Pasto, 13 de Noviembre del 2018

<b>INFORME TÉCNICO No.:</b>	N.A
<b>INFORME DE SEGUIMIENTO No.:</b>	1757
<b>REFERENCIA:</b>	INUNDACIÓN
<b>FECHA DE VISITA:</b>	31 DE OCTUBRE DEL 2018
<b>MUNICIPIO:</b>	EL ROSARIO
<b>SECTOR:</b>	VEREDA RIO GRANDE
<b>COORDENADAS:</b>	<b>N:</b> 677838 – <b>E:</b> 971592 – <b>H:</b> 561 m.s.n.m.

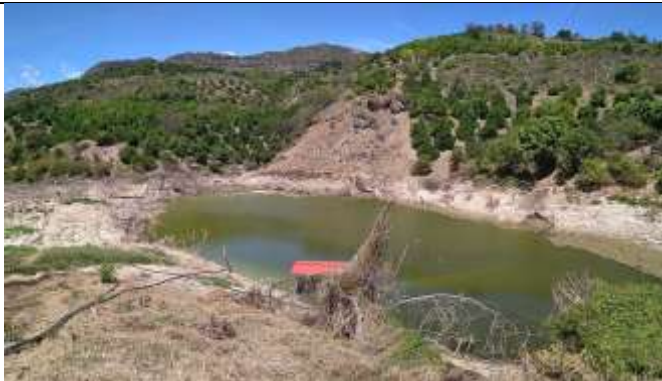
**Imagen 1.** Laguna Verde

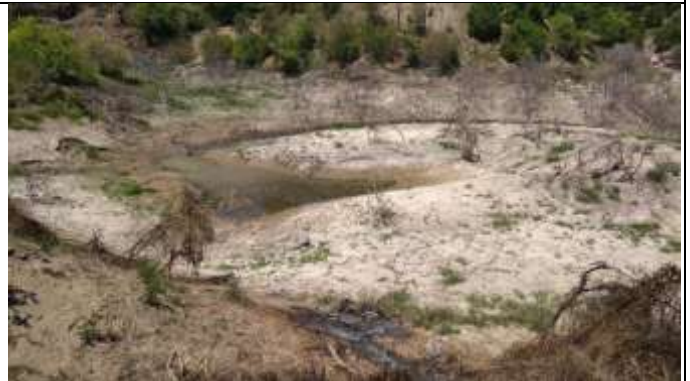
El día 31 de Octubre del 2018 se realizó una visita de seguimiento a este sector, donde se evidenció nuevamente malos olores debido al uso de agroquímicos, estancamiento de aguas y disminución de manera abrupta del nivel de agua en la laguna; también se observa contaminación en la misma presentándose un agua turbia, porque al parecer hay vertimientos e infiltración de lixiviados de

**Imagen 2.** Aguas estancadas y contaminadas.

- No se debe hacer uso de esta agua para labores domésticas o de riego, teniendo en cuenta la contaminación del agua debido a la cantidad de agroquímicos y sales que presenta el agua.

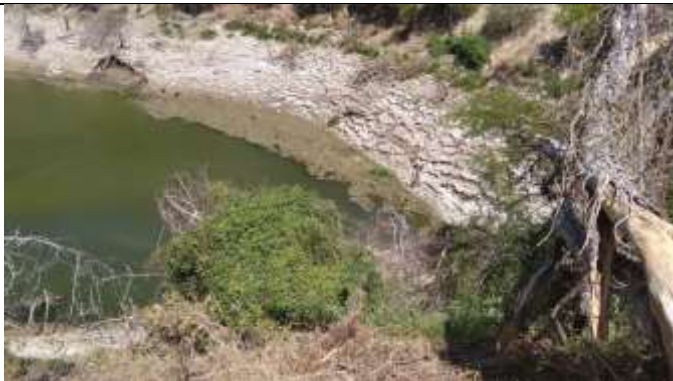
Alrededor de la laguna se observan capas de arenitas de grano medio y fino, con alta porosidad y poca compactación, lo que permite que el agua contaminada se filtre hasta reposar en la laguna donde se puede observar materiales arcillosos, que hacen que los químicos queden en suspensión en el agua. Se percibió un daño ambiental severo sobre los recursos agua, suelo, flora y fauna, las cuales deben recuperarse en la brevedad posible.

**Imagen 3.** Contaminantes suspendidos en la Laguna.

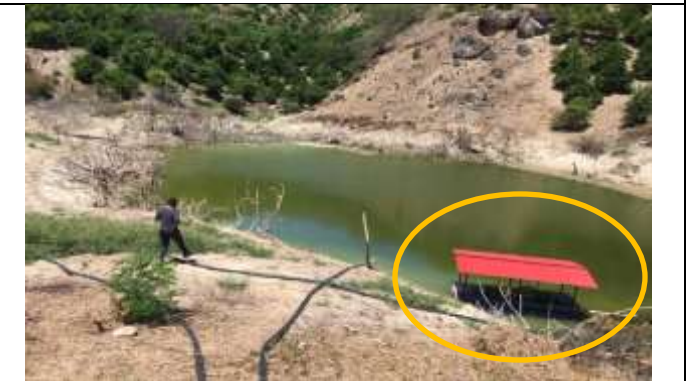
En el mes de septiembre del año 2017 se realizó una visita de carácter técnico a la vereda Rio Grande, en el sector “Laguna Verde”, donde se evidenció malos olores, resultado del uso indiscriminado de agroquímicos, mala disposición de residuos sólidos y estancamiento de aguas; además se evidencia como el crecimiento de los niveles de agua han afectado al inundar los recursos existentes como: cultivos de limón, pastos y espacios naturales. Por las problemática encontrada en este sector CORPONARIÑO solicito a la alcaldía realizar drenaje y desagües en la parte superior de la laguna para equilibrar la carga hídrica, esta actividad debió ser supervisada por personal idóneo y por la alcaldía municipal.

**Imagen 4.** Motobomba

- Se recomienda a la alcaldía municipal del Rosario suspender las labores de drenaje en la laguna, para detener la degradación del ecosistema y a su vez mejorar las condiciones y características de la laguna. Para ello se sugiere elaborar un Plan de Recuperación Ambiental en donde se concentre la restauración del área afectada. Si bien, CORPONARIÑO autorizó en el año 2017 el drenaje de agua como medida para mitigar un posible riesgo por infiltración de aguas e inestabilidad de taludes, ahora se requiere mantener el nivel del agua debido a que no se encontró infiltraciones, para ello, se debe realizar seguimiento semanal de dichos niveles. De igual manera, se requiere recuperar el área mediante procesos de restauración ecológica, para mejorar las condiciones de hábitat de animales rastreros y voladores que habitaban en la zona.
