CORPORACION AUTONOMA REGIONAL DE NARIÑO	Versió:1	
	<b>FORMATO INFORME, CONCEPTO TECNICO E INFORME DE CONTROL Y MONITOREO</b>	Página: 1 de 6	Fecha: 27/06/2014
		Responsable: Subdirector (a) de Conocimiento y Evaluación Ambiental

San Juan de Pasto, 23 de Julio del 2018

**CONCEPTO TÉCNICO \_\_\_\_\_ INFORME TÉCNICO \_\_\_\_\_**  
**INFORME DE CONTROL Y MONITOREO 1057**

**RAZÓN SOCIAL:** N.A.  
**NIT:** N.A.  
**REPRESENTANTE LEGAL:** N.A.  
**CÉDULA DE CIUDADANÍA:** N.A.  
**EXPEDIENTE:** N.A.  
**REFERENCIA:** N.A.  
**FECHA DE VISITA:** 21 DE JUNIO DEL 2018  
**MUNICIPIO:** LA CRUZ  
**UBICACIÓN DEL PROYECTO:** VÍA  
 CORREGIMIENTO DE SAN GERARDO  
 CORREGIMIENTO DE MONCAYO  
**DIRECCIÓN DE CORRESPONDENCIA:** N.A.  
**COORDENADAS:** N: – E: – H: m.s.n.m.  
 N: 671582 – E: 1015225 – H: 2.307 m.s.n.m.  
 N: 667281 – E: 1017816 – H: 2.504 m.s.n.m.

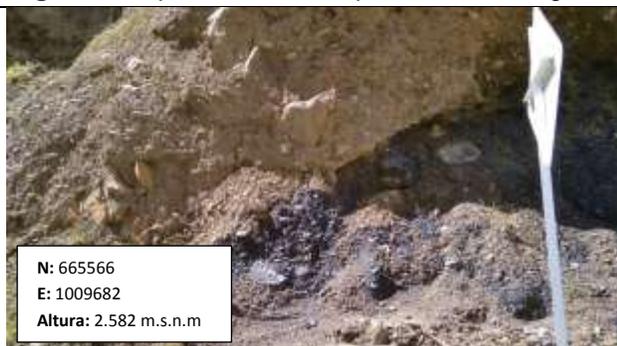
- Vía municipal.  
Sobre la vía municipal hasta la vereda la Cabaña – sector Los Pinos, se observó diversos deslizamientos, donde el material corresponde a esquistos micáceos cubiertos por capas de arenas y coluviones antiguos (Imagen 1). Los esquistos tienen rumbo N15°E y están buzando 20° al NW y una dirección principal de diaclasamiento al SE (Imagen 2). El alto fracturamiento y diversos planos de diaclasa que presentan estas rocas, junto con la sobresaturación debido al aporte de agua en épocas de lluvia hacen que el material sea susceptible a la ocurrencia de deslizamientos y caída de roca sobre la vía, estos fenómenos de remoción en masa generan inestabilidad en el talud y taponamiento de la vía (Imagen 3 y 4). En menor proporción sobre las laderas se observa procesos de reptación y coronas de movimientos antiguos (Imagen 5 y 6).

<b>Imagen 1.</b> Esquistos cubiertos por coluviión antiguo.

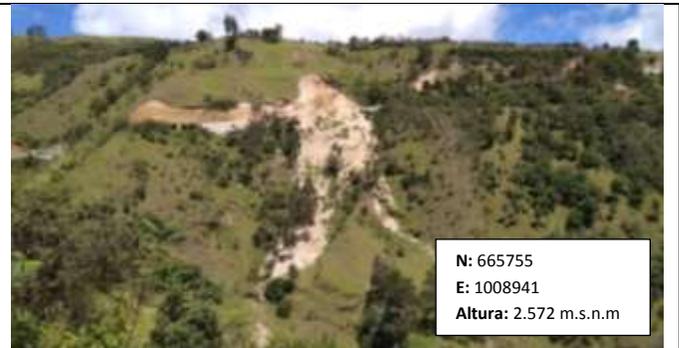
**Imagen 5.** Procesos de reptación en laderas sobre la vía.

- Colindando con las obras de infraestructura realizadas sobre la vía, se observa taludes inestables y desprendimiento de material sobre la vía, por lo tanto se debe realizar obras de contención y mitigación en los taludes con el fin de evitar posibles ocurrencias de fenómenos de remoción en masa, para esto se recomienda mejorar la geometría del talud utilizando el método de terraceo.
- Se sugiere la elaboración de un sistema de alerta temprana para el Rio Mayo en la vereda Mocayo, que permita informar a tiempo el momento en el que el cauce del rio aumente y así

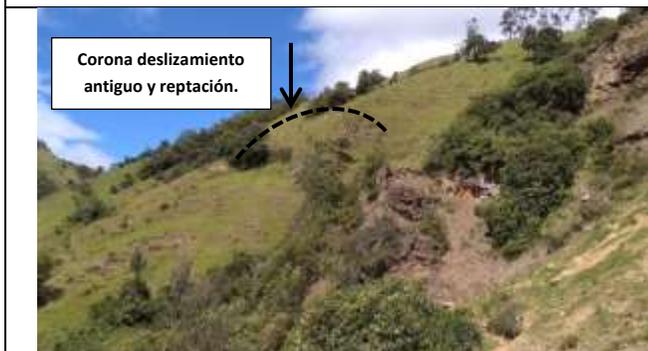
**Imagen 6.** Procesos de reptación y deslizamientos sobre la vía

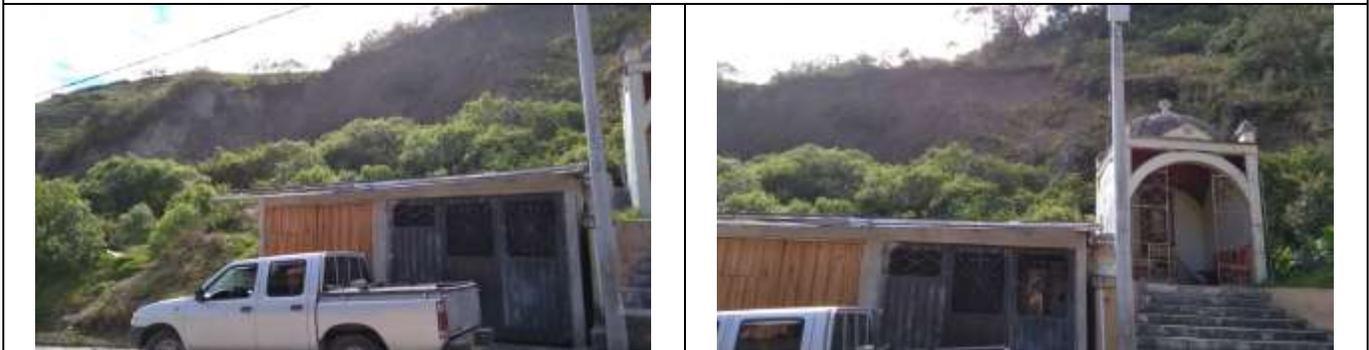
- Vereda San Gerardo**  
 Se observa un deslizamiento donde el material corresponde a un depósito coluvial, el evento ocurrió hace 8 años y causo la destrucción de una vivienda donde murieron 8 personas. Actualmente se encuentra con vegetación natural y no presenta indicios de movimientos actuales, sin embargo se considera que el talud es inestable y en temporadas de lluvia podrían ocurrir nuevos deslizamientos. Este evento está ubicado en las coordenadas geográficas 671582 N – 1015225 E a una altura de 2.307 m.s.n.m (Imagen 7).

**Imagen 7.** Movimiento en masa con regeneración vegetal natural – Vereda San Gerardo

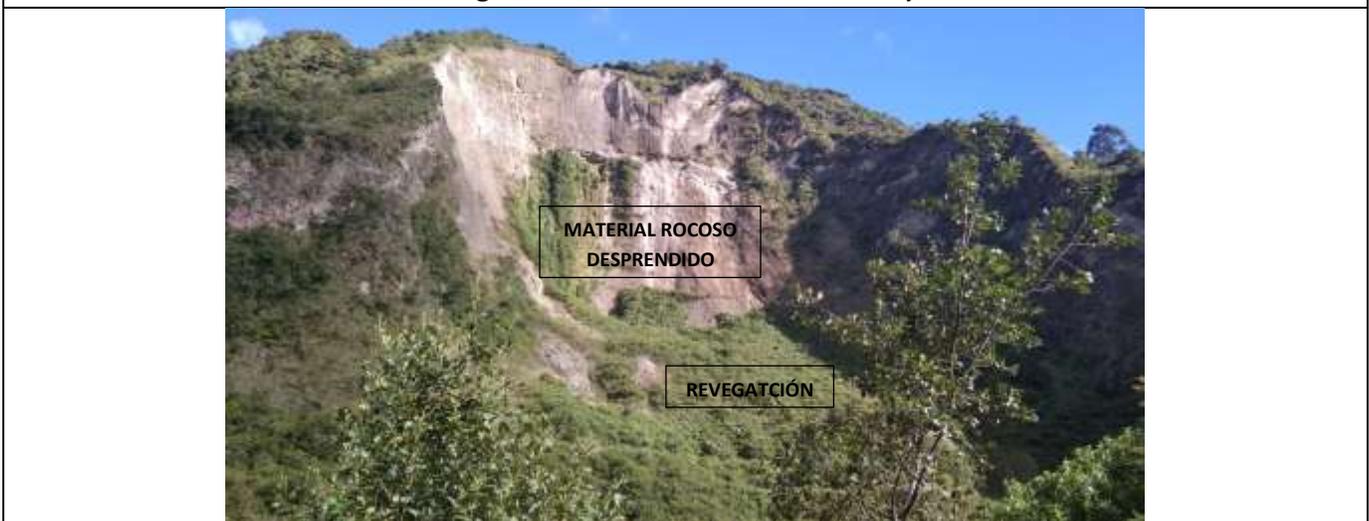
- Vereda Moncayo**  
 Se observa un deslizamiento de gran magnitud ubicado sobre las coordenadas medias geográficas 667498 N – 1017816 E a una altura de 2.433 m.s.n.m., que sucedió en el mes de diciembre en el año 2011 (Imagen 8), donde el volumen de material se desprendió del flanco izquierdo del Rio Mayo depositándose sobre el cauce pasando hasta las laderas del flanco derecho, represando el rio y ocasionando la destrucción de viviendas y cultivos dejando 16 personas fallecidas. El material corresponde a andesitas muy fracturadas y diaclasadas, las cuales se desprenden y se depositan en bloques, quijos y guijarros al pie de la ladera y sobre el

**Imagen 8.** Deslizamiento Vereda Moncayo.

- Las características geológicas, geotécnicas y morfológicas presentes en la vereda Moncayo, no permiten garantizar la estabilidad de proyectos de desarrollo urbano, por lo tanto, en esta zona no se debe realizar proyectos de desarrollos urbanos que involucren asentamientos humanos.
- La alcaldía municipal debe realizar una capacitación y educación a la comunidad en cuanto a las acciones que se deben tomar en caso de la ocurrencia de movimientos en masa y avenidas torrenciales.
- Se recomienda por parte de la DGRD y la coordinación de gestión del riesgo municipal realizar control y monitoreo antes y durante las épocas de lluvia sobre las zonas que presentan mayor inestabilidad con el fin de tomar medidas preventivas y correctivas para evitar futuros desastres.

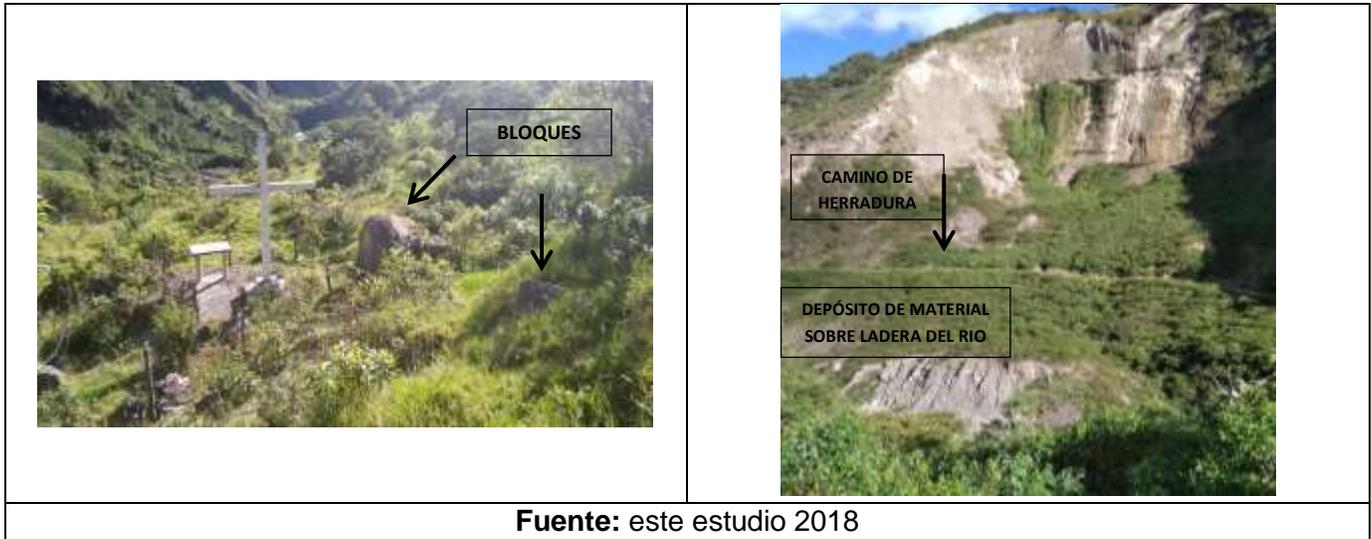
cauce del Rio Mayo (Imagen 9 y 10), también se encuentran aflorando lodolitas diaclasadas y calizas cubiertas por flujos volcanoclásticos y depósitos coluviales antiguos. Actualmente este deslizamiento está revegetalizado naturalmente, sin embargo se puede observar hacia la corona que hay desprendimiento de roca indicando que se encuentra latente y en temporadas de lluvia la infiltración de agua sobre los planos de fracturas satura el material y genera posibles deslizamientos. Este deslizamiento tiene una longitud aproximada de 200 metros desde la corona hasta el pie, un ancho de 80 metros sobre la corona y un espesor aproximado de 10 metros, con un volumen de material desprendido de 160.000 m<sup>3</sup> aproximadamente, el cual cae sobre el cauce del Rio Mayo y puede represarlo y ocasionar una avenida torrencial, que representa una amenaza sobre las viviendas ubicadas en cercanía de este fenómeno en la vereda Moncayo.

**Imagen 9.** Bloques de roca depositados en laderas.
