SUBDIRECCIÓN DE CONOCIMIENTO Y EVALUACIÓN AMBIENTAL
	PROYECTO: GESTIÓN AMBIENTAL DEL RIESGO
Página: 1 de 4	INFORME: MOVIMIENTOS EN MASA, AVENIDAS TORRENCIALES, INUNDACIONES Y/O INCENDIOS DE COBERTURA VEGETAL

INFORME TÉCNICO No.:	N.A
INFORME DE SEGUIMIENTO No.:	2002
REFERENCIA:	MOVIMIENTO EN MASA
FECHA DE VISITA:	7 DE DICIEMBRE DE 2018
MUNICIPIO:	LA LLANADA
SECTOR:	VÍA LA LLANADA – SAMANIEGO
COORDENADAS:	N: 654266 – E: 943381 – H: 2.237 m.s.n.m N: 653443 – E: 943749 – H: 2.226 m.s.n.m

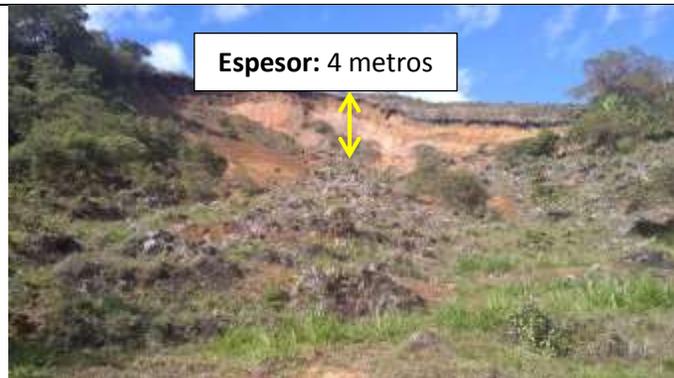
Sobre la vía que comunica a los municipios de la Llanada y Samaniego se observa un deslizamiento de gran magnitud donde el material es saprolito y suelos residuales de color amarillo – rojizo, como producto de la meteorización de rocas sedimentarias (arenitas y lodolitas).

El deslizamiento tiene una longitud aproximada de 150 metros tomados desde la corona hasta el pie del talud, un ancho de 60 metros tomados en un punto medio del deslizamiento y aproximadamente 4 metros de desplazamiento (imagen 1). El material desprendido del talud son suelos arenosos con compactación y humedad moderada, hacia la corona se observa una capa de materia orgánica de 1 metro. En la visita realizada se observó que hacia el pie del deslizamiento hay vegetación sin embargo hacia la corona los suelos están sueltos y en continuo desplazamiento, por lo tanto el deslizamiento se encuentra activo (imagen 2).

Imagen 1. Deslizamiento 1 vía La Llanada – Samaniego.

- Se debe realizar el respectivo seguimiento y monitoreo a los sectores que han presentado mayor inestabilidad sobre la vía que comunica a los municipios de La Llanada y Samaniego. Esto se debe hacer antes y durante las temporadas de lluvia, con el fin de tomar a tiempo las medidas preventivas correspondientes.

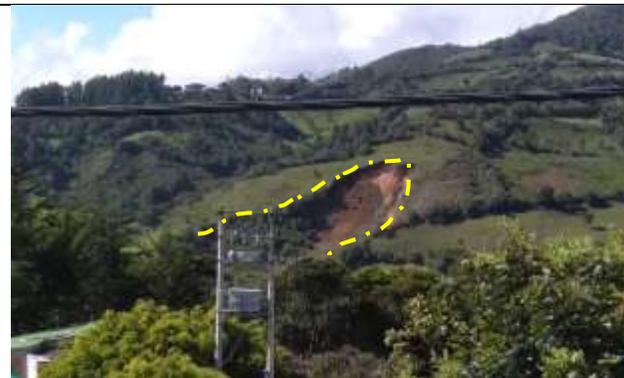
Imagen 2. Deslizamiento

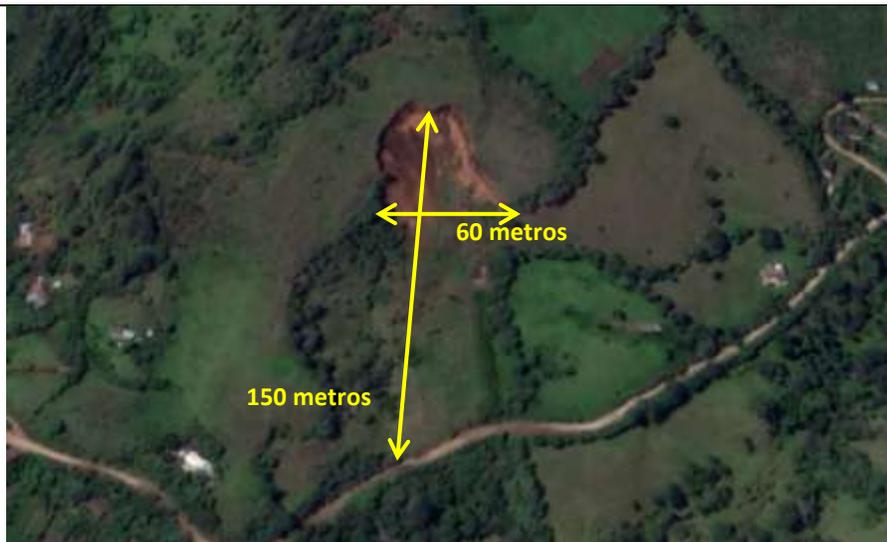
Imagen 3. Vista de deslizamiento desde Google Earth.

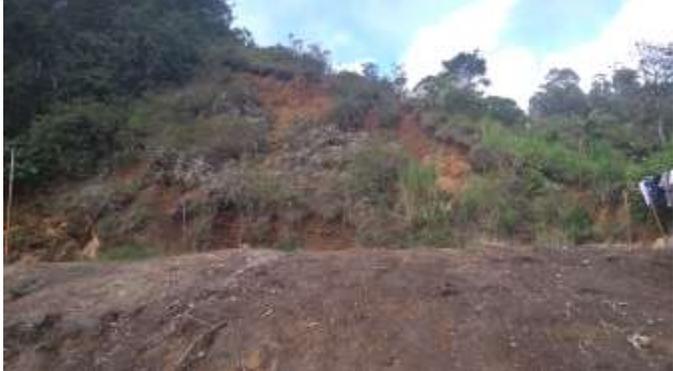
En el punto con coordenadas N: 653443 – E: 943749 a una altura de 2.226 m.s.n.m se observa un deslizamiento que mide aproximadamente 20 metros de longitud tomados desde la corona hasta el pie del talud y 30 metros de ancho tomados sobre el pie del talud. Se observa rocas sedimentarias lodolitas arenosas altamente fracturadas y meteorizadas, dando lugar a la formación de suelos rojizos arenosos y poco compactos, con humedad moderada a alta. Al pie del deslizamiento se ubican algunas viviendas

y una cancha de futbol las cuales se pueden ver afectadas ante la ocurrencia de nuevos deslizamientos (imagen 4 y 5).

Imagen 4. Deslizamiento 2 vía Samaniego – La Llanada.	Imagen 5. Viviendas ubicadas al pie del deslizamiento y cancha de futbol.
