CORPORACION AUTONOMA REGIONAL DE NARIÑO	Versió:1	
	<b>FORMATO INFORME, CONCEPTO TECNICO E INFORME DE CONTROL Y MONITOREO</b>	Página: 1 de 5	Fecha: 27/06/2014
		Responsable: Subdirector (a) de Conocimiento y Evaluación Ambiental

**CONCEPTO TÉCNICO \_\_\_\_\_ INFORME TÉCNICO \_\_\_\_\_**  
**INFORME DE CONTROL Y MONITOREO 1078**

**RAZÓN SOCIAL:** N.A.  
**NIT:** N.A.  
**REPRESENTANTE LEGAL:** N.A.  
**CÉDULA DE CIUDADANÍA:** N.A.  
**EXPEDIENTE:** N.A.  
**REFERENCIA:** MOVIMIENTOS EN MASA  
**FECHA DE VISITA:** 19 DE JULIO DEL 2018  
**MUNICIPIO:** LA UNIÓN  
**UBICACIÓN DEL PROYECTO:** AVENIDA CEMENTERIO  
BARRIO LOS PINOS  
VEREDA LA FRAGUA  
**DIRECCIÓN DE CORRESPONDENCIA:** N.A.  
**COORDENADAS:** N: 669697 – E: 994245 – H: 1.696 m.s.n.m.  
N: 667992 – E: 994248 – H: 1.822 m.s.n.m.  
N: 668594 – E: 995336 – H: 1.557 m.s.n.m.

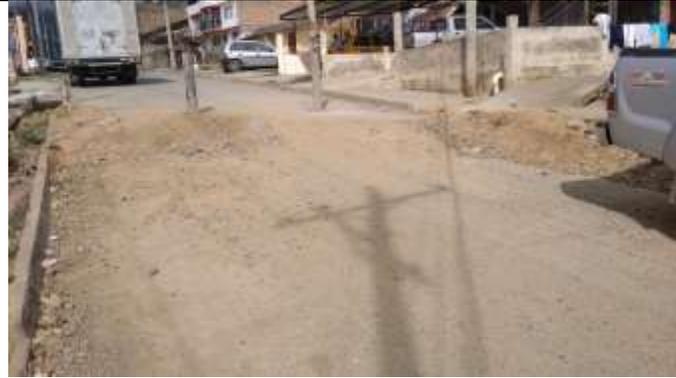
En este sector ocurrió un deslizamiento hace aproximadamente 4 meses que dejó afectaciones sobre la vía y pérdida de una parte de la banca (Imagen 1 y 2). El material corresponde a un depósito coluvial matriz – soportado, como resultado de la meteorización de rocas sedimentarias, la matriz tiene una textura areno – arcillosa y se ve afectado por agua de escorrentía que sobrecarga el material que está poco consolidado, haciendo que el talud se vuelva inestable.

<p><b>Imagen 1.</b> Levantamiento y daños en la vía.</p>

- Para el movimiento en masa presente en el sector avenida Cementerio se debe implementar condiciones de estabilidad y seguridad en las viviendas ubicadas al pie y en la parte superior del talud, ya que se pueden ver afectados ante la ocurrencia de nuevos deslizamientos.

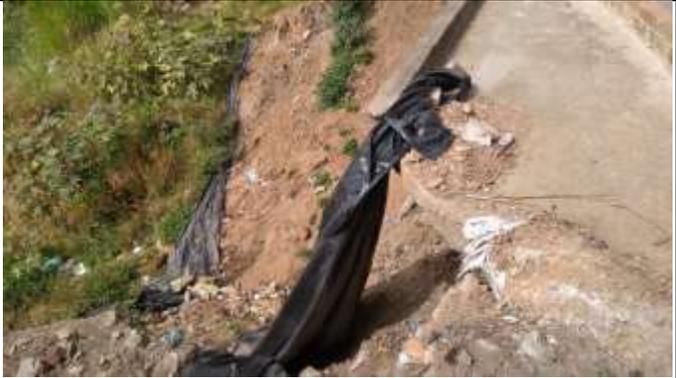
<p><b>Imagen 2.</b> Daños en la estructura de la vía.</p>

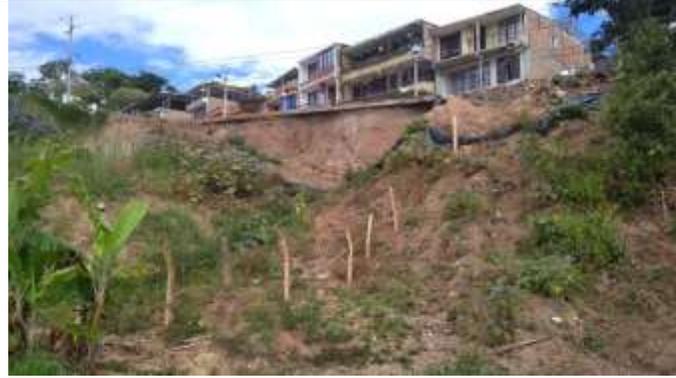
En la visita realizada se observó que el material que se desprende de este deslizamiento cae en los patios de las viviendas ubicadas en la parte baja del talud y a su vez desestabilizó la parte alta del talud ocasionando agrietamientos y hundimientos en la vía (Imagen 3 y 4). Se pudo evidenciar que el movimiento en masa presente se encuentra latente y en temporadas de lluvia puede ocurrir nuevo desprendimiento de material y aumentar los daños en la vía y viviendas cercanas.

<p><b>Imagen 3.</b> Deslizamiento Sector avenida Cementerio.</p>

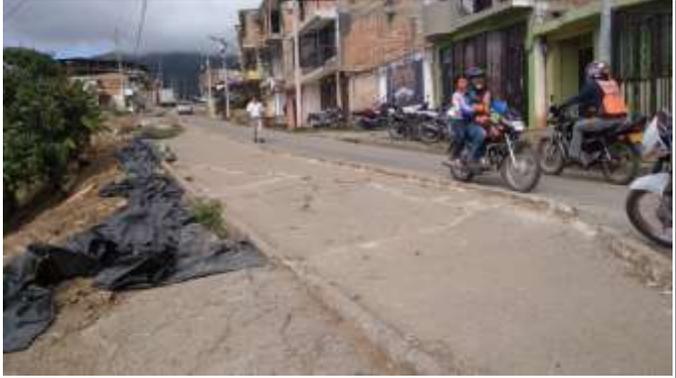
<p><b>Imagen 4.</b> Agrietamientos en la vía.</p>

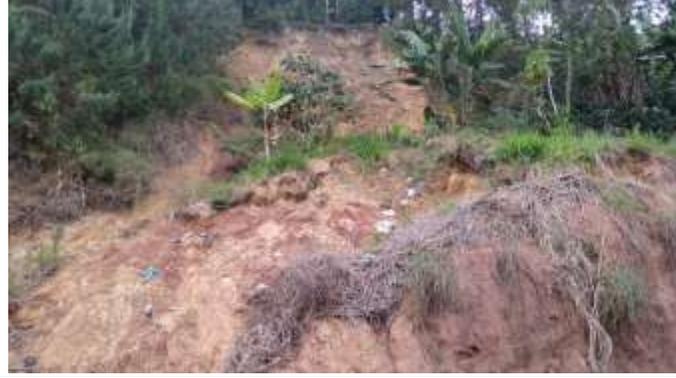
Se observó un deslizamiento sobre la vía en el barrio los Pinos, el material corresponde a un depósito coluvial matriz – soportado, con textura areno – arcillosa. Este movimiento se encuentra relativamente estable, ya que se observa vegetación activa regenerada de manera natural, sin embargo este talud es susceptible a la ocurrencia de procesos de remoción en masa y temporada de lluvia puede ocurrir nuevos deslizamientos donde el material cae sobre la vía.

<p><b>Imagen 5.</b> Deslizamiento Barrio los pinos.</p>

- Considerando que los taludes en los puntos visitados se encuentran inestables y son susceptibles a la ocurrencia de fenómenos de remoción en masa, se sugiere realizar estudios geotécnicos que permitan conocer las características y condiciones del suelo, para obtener un análisis de estabilidad de taludes y de esta manera poder elaborar las obras de contención correctas y necesarias para evitar futuros desastres.

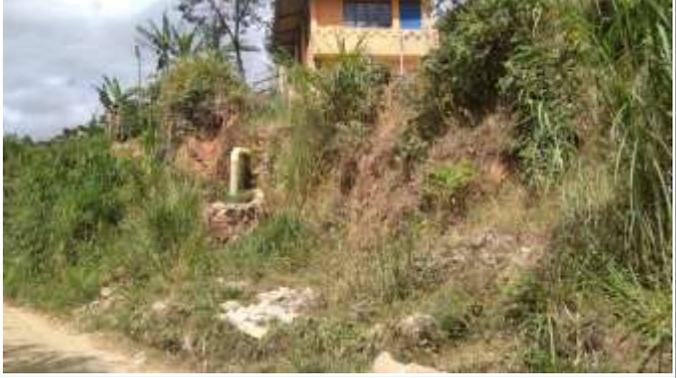
Se observa un deslizamiento en un talud sobre el que se ubica una escuela, este movimiento en masa ha ocasionado daños en muros de contención de la escuela y de la vía, también se observa daños en la estructura donde se encuentra tubos de desagüe de la escuela.

El material es producto de la meteorización de rocas sedimentarias que se encuentran como saprolito, es poco consolidado y con textura arenosa. Actualmente se encuentra relativamente estable, puesto que se observa crecimiento de vegetación natural, sin embargo se puede activar por la sobre carga de agua.

<p><b>Imagen 6.</b> Deslizamiento Vereda La Fragua.</p>

- En el deslizamiento presente al pie de la Escuela en la vereda La Fragua, con el fin de tomar medidas preventivas, se debe realizar obras en las estructuras afectadas, como la elaboración de nuevos muros de contención y restablecimiento de la estructura donde se ubica la tubería de desagüe de la escuela.

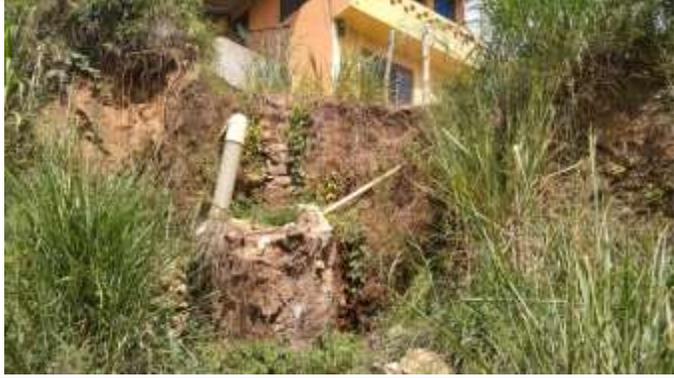
<b>Imagen 7. Daños en la estructura de la tubería.</b>	<b>Imagen 8. Destrucción de muro de contención.</b>
