| | FORMATO INFORME, CONCEPTO TECNICO E INFORME DE CONTROL Y MONITOREO | Página: 1 de 8 | Fecha: 27/06/2014 |

CONCEPTO TÉCNICO _____ INFORME TÉCNICO _____
INFORME DE CONTROL Y MONITOREO 732

RAZÓN SOCIAL: N.A.
NIT: N.A.
REPRESENTANTE LEGAL: N.A.
CÉDULA DE CIUDADANÍA: N.A.
EXPEDIENTE: N.A.
REFERENCIA: N.A.
FECHA DE VISITA: 17 DE MAYO DE 2018
MUNICIPIO: SAN BERNARDO
UBICACIÓN DEL PROYECTO: QUEBRADA EL ROLLO
DIRECCIÓN DE CORRESPONDENCIA: N.A.
COORDENADAS: 658781 N - 1005824 E - H: 2498 m.s.n.m.

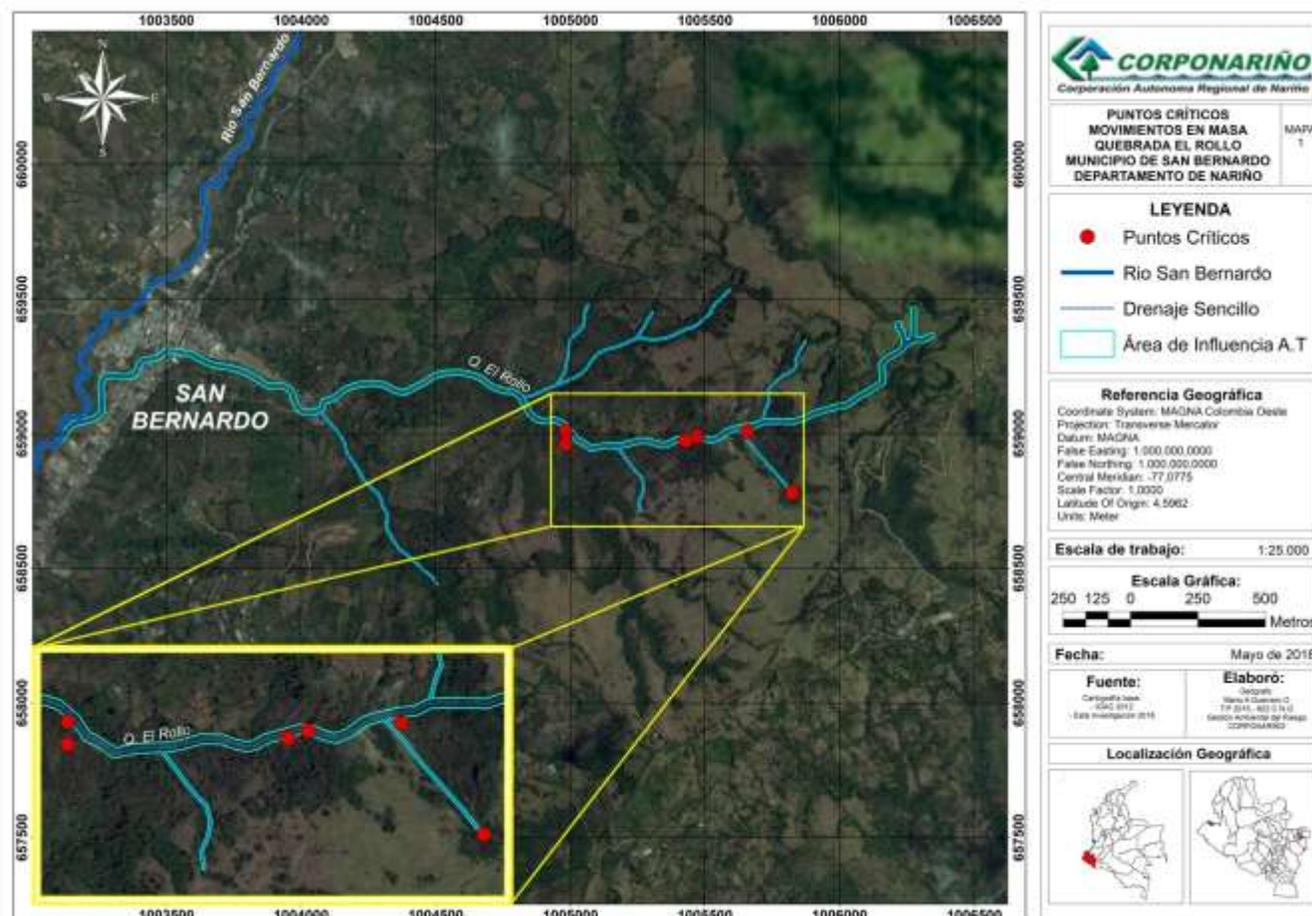
Figura 1. Mapa general y puntos críticos en la Quebrada El Rollo, municipio de San Bernardo.

Los depósitos torrenciales en la quebrada el Rollo generaron un canal de 15 metros de ancho aproximadamente (Figura 1). El material arrastrado por los flujos se depositó en la parte baja de la microcuenca de la quebrada El Rollo, dejando afectaciones en las áreas aledañas al cauce principal. Es necesario considerar que los tributarios de la quebrada El Rollo también presentaron flujos torrenciales y desbordamiento de aguas sobre sus cauces principales.

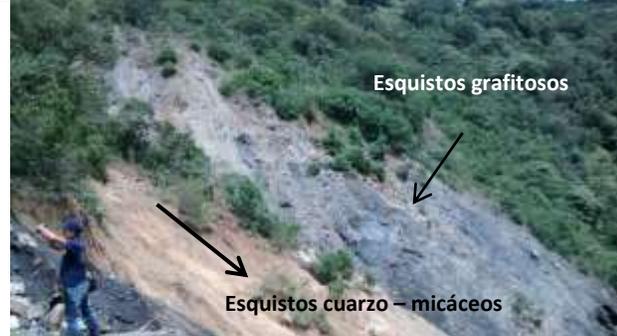
Geológicamente sobre la quebrada El Rollo están aflorando intercalaciones de esquistos que corresponden a la formación Esquistos de Buesaco, sobre el margen derecho se encuentran esquistos grafitosos altamente fracturados, con planos de más o menos 20° y 40° de inclinación (Imagen 1 y 2) y sobre el margen izquierdo se observa esquistos cuarzo-micáceos con alto grado de meteorización que da como resultado suelos arcillosos de color amarillo – rojizo; el material que se desprende de los esquistos cae sobre el cauce de la quebrada y se deposita hacia la parte baja de la quebrada cerca de la planta de tratamiento de agua potable y al casco urbano. Esta zona está afectada tectónicamente por las Fallas Silvia Pijao y Cauca Almaguer que pertenecen al sistema de Fallas Romeral.

| Imagen 1. Intercalación de Esquisto grafitos y esquistos cuarzo – micáceos meteorizados. | Imagen 2. Deslizamiento flancos quebrada El Rollo |

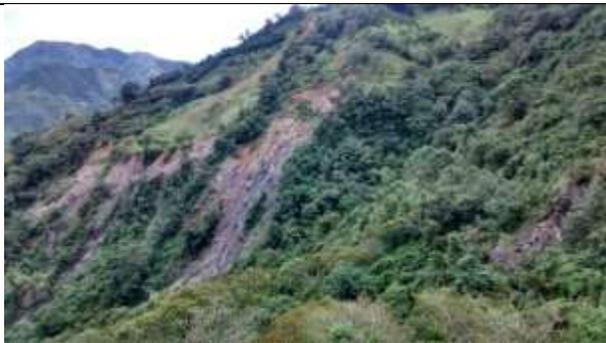
Rollo ocasionados por la presencia de constantes lluvias, fenómenos que representaban amenaza ya que todos los materiales se depositan hacia la parte baja de la microcuenca sobre el casco urbano. Actualmente se puede observar que los deslizamientos están activos, donde hay desprendimiento de material rocoso y material meteorizado; el deslizamiento más grande se ubica hacia la parte alta de la quebrada, con posición geográfica 659005 N – 1005657 E a una altura de 2431 m.s.n.m, el cual tiene aproximadamente 200 metros de largo, 90 metros de ancho y un espesor estimado de 2 metros, obteniendo un volumen desplazado de 36.000 m² aproximadamente (Imagen 3 y 4). Sobre los flancos de la quebrada se observan deslizamientos más pequeños los cuales se encuentran activos (Imagen 5) y ocurrieron recientemente, como consecuencia de las altas lluvias que se venían presentando. Sobre las laderas se presenta procesos de reptación y hundimientos del terreno (Imagen 6).

| Imagen 3. Deslizamiento parte alta de la quebrada El Rollo. | Imagen 4. Deslizamiento parte alta de la quebrada El Rollo. |

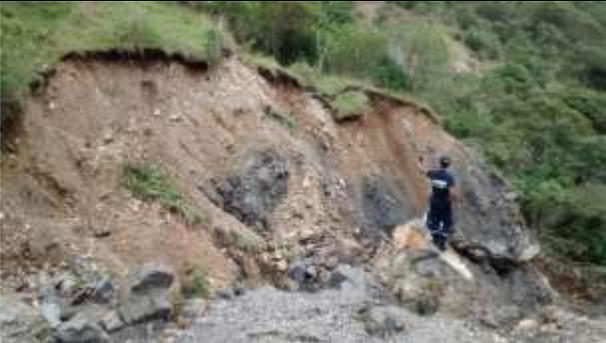
| Imagen 5. Deslizamiento sobre el margen de la quebrada El Rollo. | Imagen 6. Procesos de reptación. |

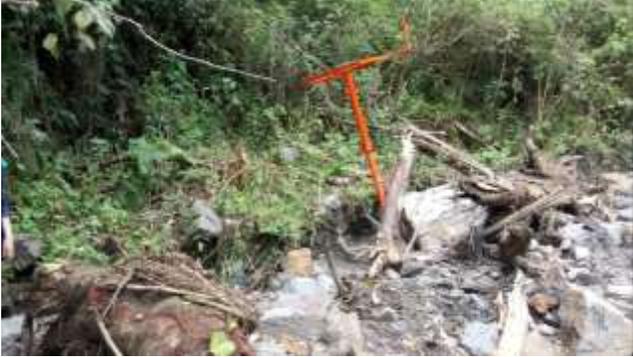
La visita se realizó con el acompañamiento del comandante de Bomberos Cristian Gómez, el bombero Orlando Rivas y el coordinador de gestión del riesgo David Ledesma, quienes informan que el día 13 de Mayo en horas de la noche se activó el sistema de alerta temprana, el cual se destruyó debido a que la corriente de la quebrada aumento como consecuencia de las altas lluvias (Imagen 7 y 8). Los funcionarios manifiestan preocupación sobre la creciente de la quebrada El Rollo ya que representa una amenaza sobre el casco urbano, puesto que si ocurre una avenida torrencial se pueden ver afectados aproximadamente 3000 personas y animales, viviendas, plantas de tratamiento, colegios, entre otros. En la parte superior de la microcuenca se puede observar que el caudal es bajo, sin embargo, hacia la parte central y baja, cerca al casco urbano, el caudal aumenta hacia el casco urbano debido a que hay múltiples vertientes que le aportan agua a la quebrada.

| Imagen 7. Sistema de alerta temprana y material vegetal destruidos. | Imagen 8. Destrucción de sistema de alerta temprana. |

Así mismo, fue afectado en su totalidad el sistema de alerta temprana que se encontraba en la zona media de la microcuenca y que alertaba a la comunidad de posibles flujos o crecientes súbitas de la quebrada El Rollo.

- El sistema de alerta temprana es un importante instrumento para la prevención. Para ello se recomienda la recuperación pronta y puesta en marcha de uno nuevo, con el fin de salvaguardar el bienestar de la comunidad que se encuentra sobre el área de influencia de la quebrada El Rollo.
