CORPORACION AUTONOMA REGIONAL DE NARIÑO	Versió:1	
	FORMATO INFORME, CONCEPTO TECNICO E INFORME DE CONTROL Y MONITOREO	Página: 1 de 5	Fecha: 27/06/2014
		Responsable: Subdirector (a) de Conocimiento y Evaluación Ambiental

CONCEPTO TÉCNICO _____ INFORME TÉCNICO _____
INFORME DE CONTROL Y MONITOREO 1051

RAZÓN SOCIAL:	N.A.
NIT:	N.A.
REPRESENTANTE LEGAL:	N.A.
CÉDULA DE CIUDADANÍA:	N.A.
EXPEDIENTE:	N.A.
REFERENCIA:	N.A.
FECHA DE VISITA:	25 DE JUNIO DEL 2018
MUNICIPIO:	SAN LORENZO
UBICACIÓN DEL PROYECTO:	Vía municipal Vereda San Gerardo
DIRECCIÓN DE CORRESPONDENCIA:	N.A.
COORDENADAS:	N: 655739 – E: 978186 – H: 1065 m.s.n.m. N: 663496 – E: 980486 – H: 1969 m.s.n.m.

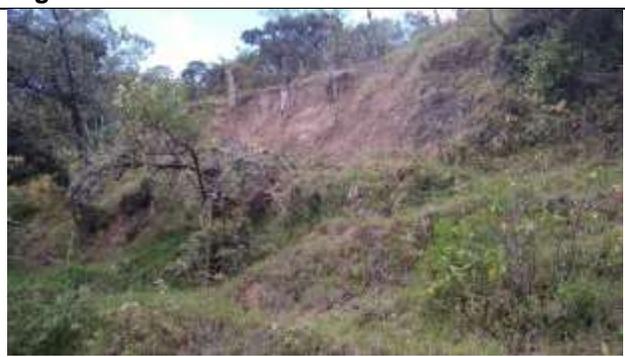
- Vereda El Cofre
En esta zona se observó un movimiento en masa, donde se identifica deslizamientos, hundimientos, grietas y escalonamiento (Imagen 1 y 2), este punto está ubicado en las coordenadas N: 659240 – E: 985200 a una altura de 2.170 m.s.n.m., actualmente se encuentra relativamente estable, sin embargo, se evidencia desprendimiento de material vegetal y la presencia de surcos que indican movimiento lento del terreno, donde la acumulación de agua y el sobrepastoreo generan peso en el terreno permitiendo que este tenga un continuo movimiento (Imagen 3 y 4).

Imagen 1. Deslizamiento en la corona – vereda El Cofre.	Imagen 2. Escalonamiento y reptación vereda El Cofre.

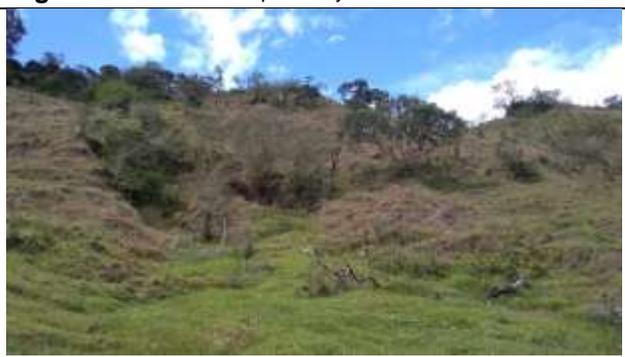
Imagen 3. Procesos de reptación y hundimientos vereda El Cofre.	Imagen 4. Surcos sobre la ladera

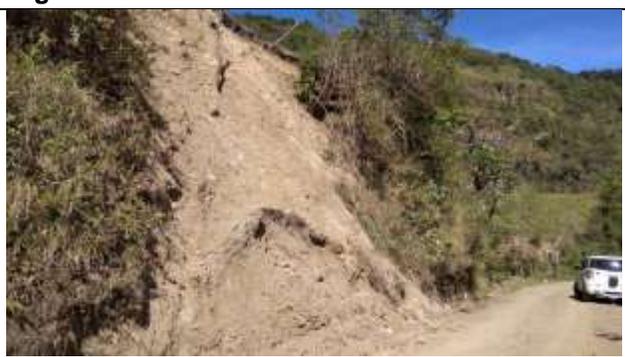
- Vereda San Gerardo
Se presentan series de deslizamientos que caen sobre la vía, se observa material saprolítico y suelos residuales que provienen de la descomposición de rocas andesíticas que afloran en el sector. En el punto con coordenadas N: 663496 E: 980486 a una altura de 1.969 m.s.n.m. se observó levantamiento y agrietamiento de la vía en el tramo que esta pavimentado, donde también se ven afectadas viviendas del sector (Imagen 5 y 6).

Imagen 5. Deslizamiento Vereda San Gerardo.	Imagen 6. Destrucción de vía – Vereda San Gerardo.

- Para la vía que conduce a la Vereda San Gerardo se debe realizar obras que mejoren el estado de la misma.
- Se sugiere realizar estudios geológicos y geotécnicos, para determinar las zonas con mayor susceptibilidad a la ocurrencia de movimientos en masa, y así mismo delimitar las zonas de falla que influyen en el municipio de San Lorenzo. Con base en estos estudios de puede tomar las medidas preventivas y correctivas, que a su vez se encaminen a una buena planificación del terreno.

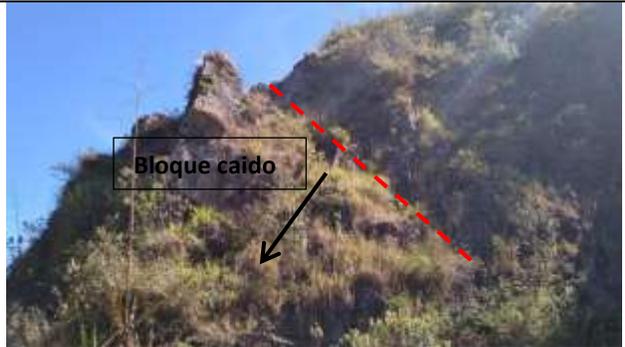
- Sector La Horqueta – Boqueron.
Sobre el borde de la vía en el punto N: 660631 – E: 984717 a una altura de 2.310 m.s.n.m, se observa un movimiento en masa tipo caída, compuesto por rocas dioríticas que están altamente fracturadas, en este punto se evidencia el posible desprendimiento de un bloque de gran tamaño que podría caer sobre las viviendas cercanas y causar daños en la vía (Imagen 7).

Imagen 7. Bloque Desprendido Sector La Horqueta – Boqueron	Imagen 8. Deslizamiento Via – sector los guabitos.

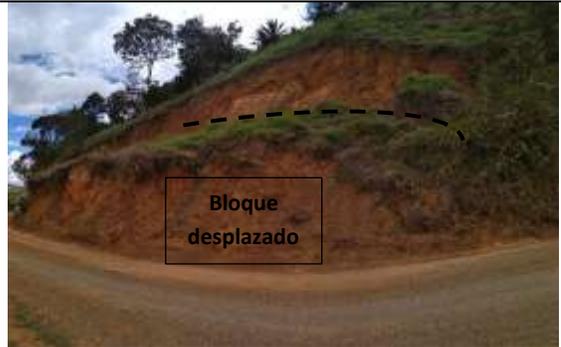
- Vía municipal
Sobre la vía que conduce al municipio de San Lorenzo hasta la cabecera municipal se observa diversos movimientos en masa que corresponden a deslizamientos y caída de roca. Los deslizamientos ocurren en zonas donde la roca tiene alto grado de meteorización y saprolito de composición basáltica, así como la presencia de capa de materia orgánica. En el punto con coordenadas N: - E: a una altura de m.s.n.m se observa un deslizamiento que mide aproximadamente 50 metros de longitud desde la corona hasta el pie, 40 metros de ancho en la corona y un espesor aproximado de 4 metros, donde el material que se desprende es alrededor de 8.000 m³ (Imagen 8).
Sobre la vía hay caída de roca en bloques, cantos y guijos que se depositan sobre la carretera, las rocas son basaltos con alto grado de fracturamiento (Imagen 9). En el punto N: 655739 – E:

- Se recomienda a la alcaldía municipal elaborar obras de contención para la estabilización de los taludes sobre la vía que conduce al municipio de San Lorenzo, donde se presenta deslizamientos y caída de roca.

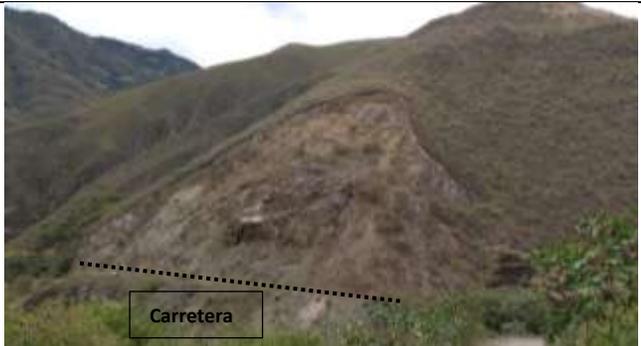
Imagen 9. Caída de roca borde de vía.	Imagen 8. Extracción de material al borde de la vía.

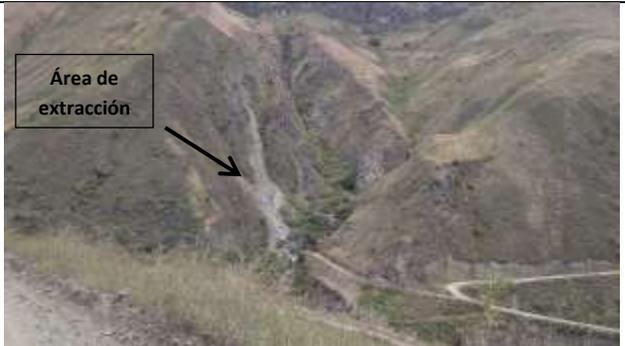
978186 a una altura de 1.065 m.s.n.m se observó la extracción de material de manera artesanal, esta práctica genera mayor inestabilidad en la ladera (11 y 12).
