<small>CORPORACION AUTONOMA REGIONAL DE NARIÑO</small>	SUBDIRECCIÓN DE CONOCIMIENTO Y EVALUACIÓN AMBIENTAL
	PROYECTO: GESTIÓN AMBIENTAL DEL RIESGO
Página: 1 de 5	INFORME: MOVIMIENTOS EN MASA, AVENIDAS TORRENCIALES, INUNDACIONES Y/O INCENDIOS DE COBERTURA VEGETAL

INFORME TÉCNICO No.:	N.A
INFORME DE SEGUIMIENTO No.:	1670
REFERENCIA:	MOVIMIENTO EN MASA
FECHA DE VISITA:	12 DE OCTUBRE DEL 2018
MUNICIPIO:	TAMINANGO
SECTOR:	MUNICIPIO EN GENERAL
COORDENADAS:

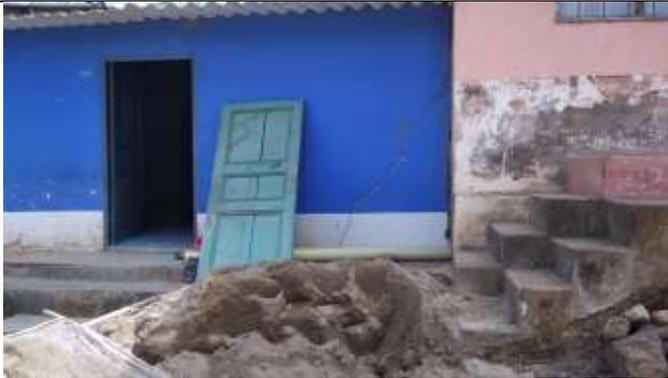
En el corregimiento de Granada, en el año 2010 se presentó un movimiento en masa relacionado a la actividad de la falla Taminango, este fenómeno destruyó una vivienda y provocó daños otras viviendas del sector. Actualmente se observa que las viviendas tienen grietas en pisos y paredes (Imagen 1 y 2) resaltando que muchas de ella son construcciones antiguas; después de la ocurrencia de este fenómeno fue afectada una escuela la cual presentaba grietas en toda la estructura, por lo cual fue demolida (Imagen 3). En la visita realizada el día 12 de octubre no se aprecia agrietamientos o daños recientes en las estructuras de las viviendas o pisos, cabe resaltar que no cuentan con un buen sistema de alcantarillado y se observa basura en los canales desagüe.

Imagen 1. Vivienda agrietada

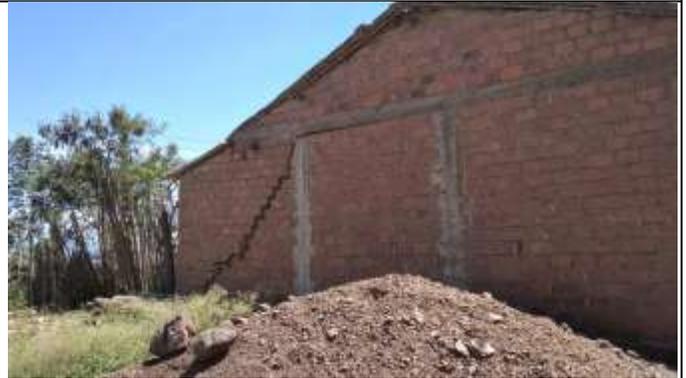
Imagen 2. Vivienda agrietada.

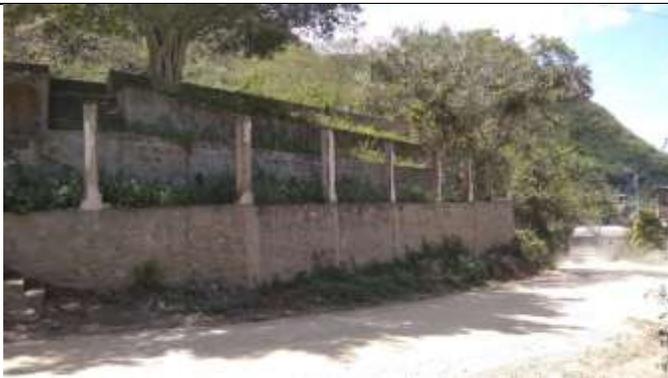
Imagen 3. Escuela demolida Corregimiento de Granada.

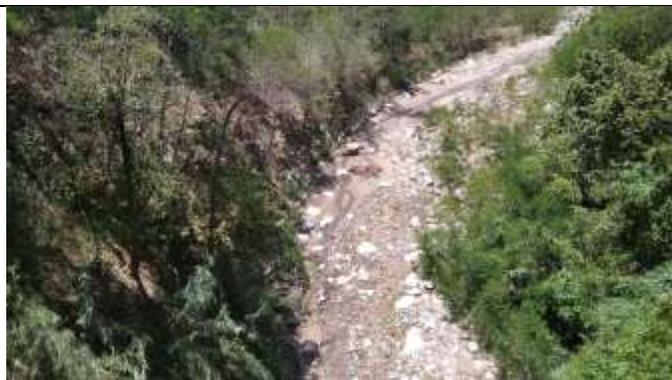
En la quebrada Las Juntas el 11 de marzo de 2017 ocurrió una avenida torrencial, en la cual se observan algunas viviendas ubicadas a pocos metros del borde de la quebrada y por tanto están en riesgo. El caudal en la quebrada las juntas es bajo, tiene una pendiente baja y geomorfológicamente se observa terrazas de depósitos aluviales y llanuras aluviales, también se observan algunas terrazas antiguas. Sobre el cauce de la quebrada se observan bloques de rocas sedimentarias como conglomerados y arenitas, los cuales fueron transportados y depositados por la corriente de la quebrada durante la ocurrencia de la avenida torrencial. En este sector se ubican algunas viviendas al borde de la quebrada las cuales no se han visto afectadas, sin embargo estas pueden estar en riesgo ante una nueva avenida torrencial y/o crecida de la corriente de la quebrada (Imagen 5, 6 y 7).

Imagen 5. Quebrada Las Juntas.

- Se sugiere a la alcaldía de Taminango realizar estudios que permitan zonificar el territorio en cuanto a susceptibilidad de fenómenos de remoción en masa y avenidas torrenciales, esto con el fin de fortalecer el tema de prevención, atención de emergencias y mitigación de desastres a nivel municipal y tenerlo en cuenta dentro del Esquema de Ordenamiento territorial.
- Se recomienda a planeación Municipal de Taminango, restringir el uso del suelo en cuanto a proyectos de infraestructura y vivienda en el área de influencia de los cuerpos de agua, teniendo en cuenta la vulnerabilidad presente en la quebrada Las Juntas ante posibles ocurrencias de avenidas torrenciales.

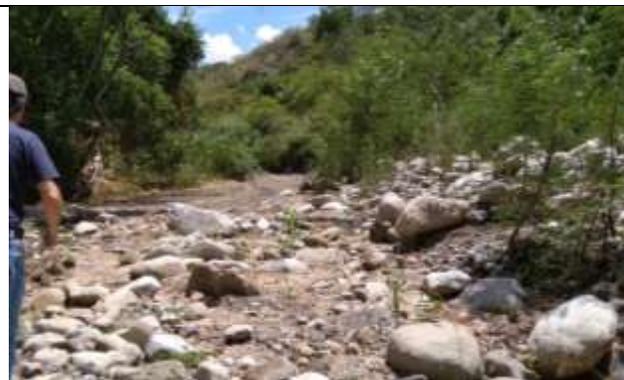
Imagen 6. Depósitos aluviales.

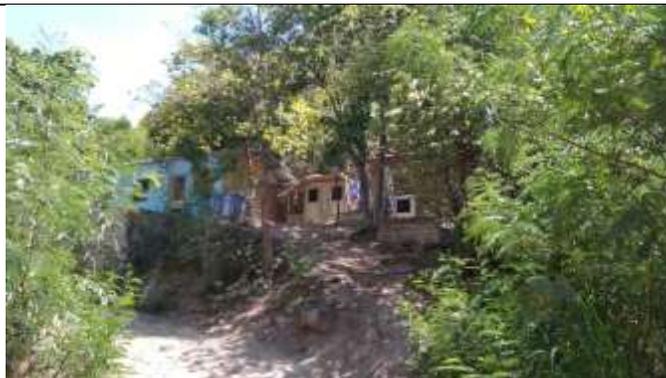
Imagen 7. Viviendas ubicadas al borde de la Quebrada Las Juntas.

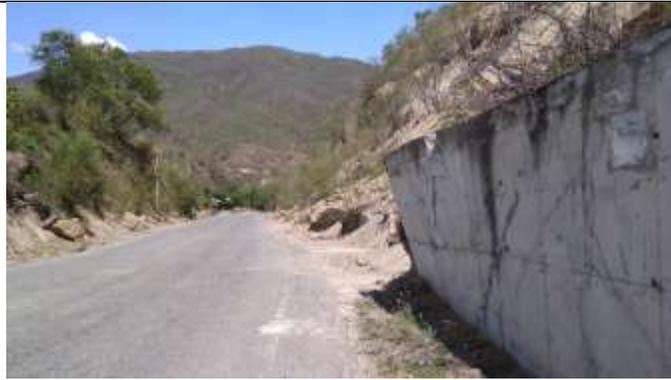
Sobre la vía panamericana que conduce al Municipio de Taminango y al sector El Remolino, se observan algunas zonas de inestabilidad, donde las rocas están altamente fracturadas y en algunos puntos poco consolidados. Se observan algunos muros de contención dañados y algunas zonas expuestas donde la caída de roca es un riesgo para las personas y vehículos que transitan la vía; teniendo en cuenta que esta es una vía interdepartamental (Imagen 7 y 8).

Imagen 7. Muro de contención dañado por caída de roca.

- Realizar mantenimiento y adecuación de los muros de contención y de igual manera evaluar los puntos donde se observa caída de roca y el talud es inestable para la elaboración de nuevas obras de mitigación; teniendo en cuenta que esta es una vía principal e interdepartamental.

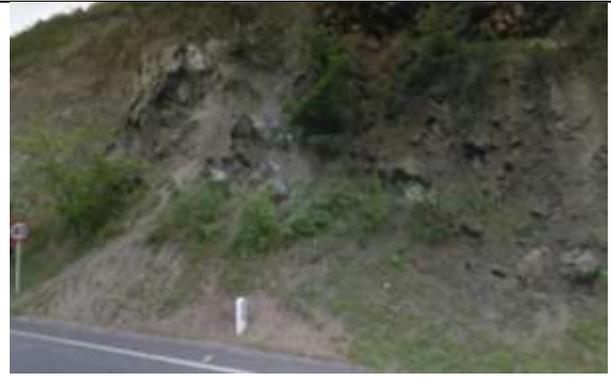
Imagen 8. Roca Fracturada y caída de roca – vía Panamericana.
