**CORPONARIÑO
SUBDIRECCION DE CONOCIMIENTO Y EVALUACION AMBIENTAL
CARACTERIZACION AMENAZAS NATURALES**

**INFORME No 002, VISITA TECNICA AL MUNICIPIO DE SAN BERNARDO
AREA INESTABLE QUEBRADA SAN BERNARDO Y QUEBRADA EL ROLLO,
DEPARTAMENTO DE NARIÑO**

**14 DE FEBRERO DE 2011
SAN JUAN DE PASTO**

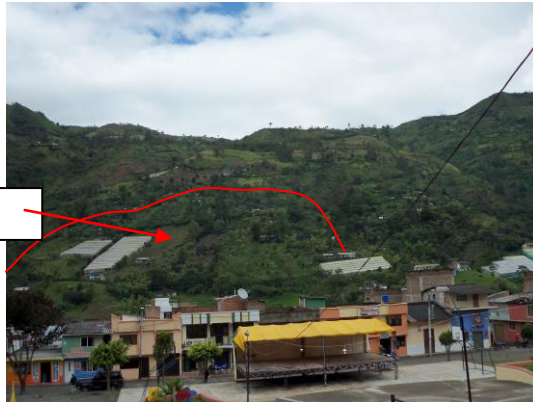
Se observa el desarrollo de movimientos de remoción en masa activos a la margen izquierda por el bloque que forma la vereda Mirador la Playa este bloque tiene aproximadamente 1000 m de largo, 600 m de alto (área aproximada 600.000 m²). Ver fotografía No 1

Fotografía No 1. Bloque que está en movimiento

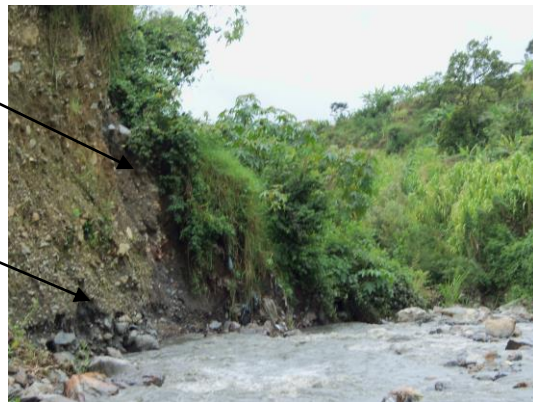
Hacia la margen derecha aguas arriba son evidentes los problemas de inestabilidad de taludes que presenta toda la rivera de la quebrada San Bernardo, por procesos de socavamiento lateral que la quebrada San Bernardo ejerce sobre los taludes

donde se ubican los barrios El Progreso, Comercio, Madrigal, Playa, que están a la rivera de la quebrada. Seis (6) viviendas del barrio El Progreso se encuentran aproximadamente a 8 m de la rivera de la quebrada. Ver fotografía No 2.

Fotografía No 2 Socavamiento de talud

- Evacuar las viviendas más cercanas que están en las orillas de las quebradas San Bernardo y El Rollo.
- La construcción de muros de contención para evitar el socavamiento de los taludes.

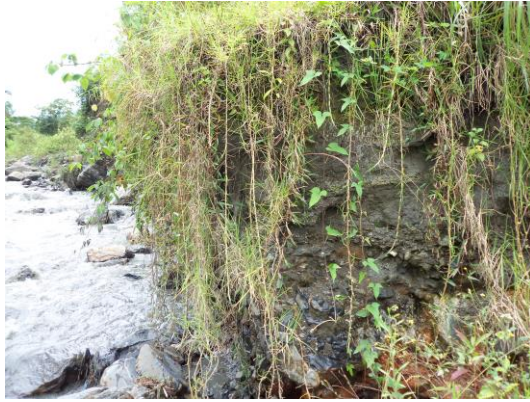
Se observa una terraza aluvial en la orilla derecha de la quebrada aguas arriba, compuesta por 30 cm de suelo, 50 cm de arena y 1 m compuesto de conglomerado capas no consolidadas expuesto al proceso de erosión hídrica, que genera riesgo en esta ola invernal que está presentando el país. Ver fotografía No 3.

Fotografía No 3 Columna estratigráfica

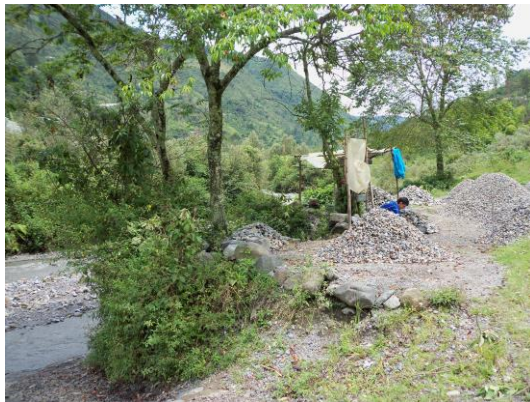
La explotación ilegal de material de arrastre que realizan varias personas sobre la quebrada San Bernardo, causando el desvío del cauce de la quebrada y aumentando considerablemente de las vegas de la quebrada y socavando el talud. Ver fotografía No 4.

Fotografía No 4 Explotación ilegal de material de arrastre

- Prohibir la explotación ilegal de material de arrastre que adelantan sobre la quebrada San Bernardo.
- Se recomienda a la Alcaldía Municipal, gestionar la consecución del subsidio de vivienda de interés social para la reubicación de las viviendas localizadas en el área de influencia a un lugar estable, previo estudio geotécnico detallado que permitan determinar las limitaciones geotécnicas de cada sitio en particular.

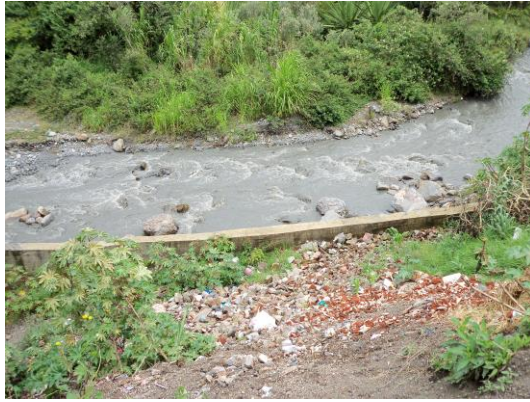
Para la protección de los taludes de la rivera del río en algunos sectores de la quebrada San Bernardo instalaron gaviones para proteger los taludes del socavamiento, pero por la fuerza de la corriente hídrica fueron destruidos. En el sector del acopio se observa un muro de concreto de unos 30 m que protegen los taludes. Ver fotografía No 5.

Fotografía No 5 Muro de concreto sector centro de acopio

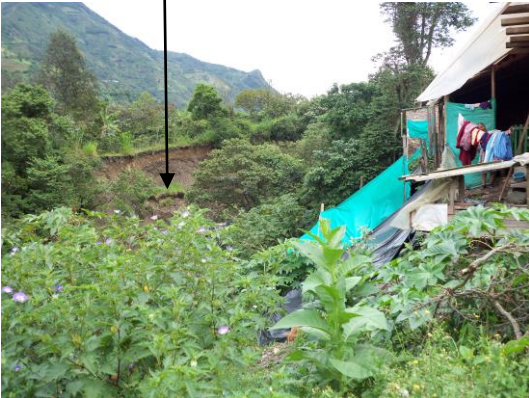
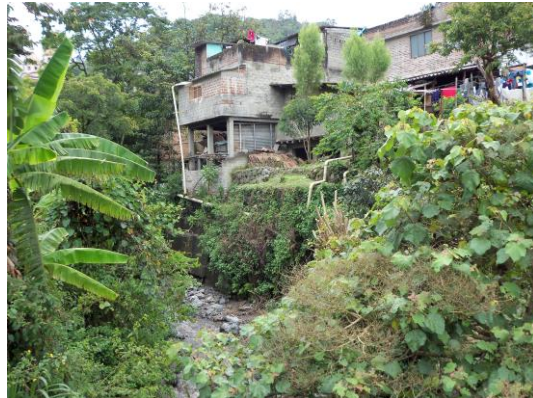
Hacia la corona principal del movimiento en masa, microcuenca quebrada El Rollo ocurren deslizamientos planares y rotacionales retrogresivos, agrietamientos y hay cárcavamiento, lo que atribuye a que el sitio sea potencialmente inestable y amenazante y puede ocurrir un represamiento que afectaría a la población localizada en el municipio de San Bernardo, sobre todo para los barrios San Roque, Villa Hermosa, Porvenir, El Jardín y barrio Guadalupe. En las casas que fueron construidas a la orilla de la quebrada El Rollo, se observa el socavamiento y la desestabilización de taludes que ponen en peligro a estas construcciones. Ver fotografía No 6

Fotografía No 6 Deslizamiento de talud y afectación a las casas quebrada
El Rollo

- Prestar atención a la situación presente en la parte alta de la microcuenca de la quebrada El Rollo, es muy delicada; un deslizamiento de gran magnitud como el que se avecina si no se toman medidas correctivas o preventivas puede generar una catástrofe en la población del municipio de San Bernardo.
- Se sugiere a la Alcaldía Municipal de San Bernardo realizar un seguimiento, evaluación y ajuste al Esquema de Ordenamiento Territorial en el tema de riesgo, amenaza y vulnerabilidad, con el fin de fortalecer el tema de Prevención, Atención de emergencias y Mitigación de riesgos a nivel municipal y regional. Este documento deberá contemplar los estudios necesarios para establecer las amenazas que puedan existir en el área visitada y otras áreas del municipio, antes

- Llevar a cabo programas de siembra y reforestación protectora en la parte alta de la microcuenca, y en las áreas que hayan perdido su vegetación y presentan procesos erosivos, estableciendo coberturas vegetales arbustivas con especies nativas.
