CORPONARIÑO
SUBDIRECCION DE CONOCIMIENTO Y EVALUACION AMBIENTAL
CARACTERIZACION AMENAZAS NATURALES

**INFORME No. 031 VISITA TECNICA VEREDA MONCAYO-CORREGIMIENTO DE ESCANDROY,
MUNICIPIO DE LA CRUZ, DEPARTAMENTO DE NARIÑO**

ELABORO:
CARMEN HELENA PATIÑO BURBANO
GEOLOGA-CONTRATISTA

SAN JUAN DE PASTO, 18 DE MARZO DE 2008

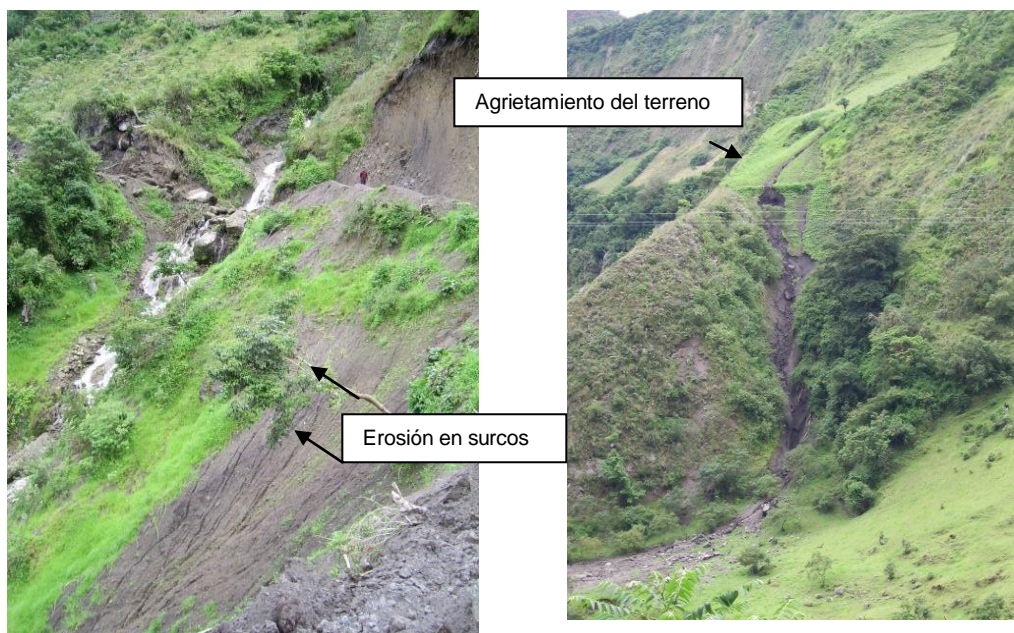
Fotografías 1 y 2. Vereda Moncayo, observar deslizamientos vertiente oriental (1) y occidental (2) del río Mayo.

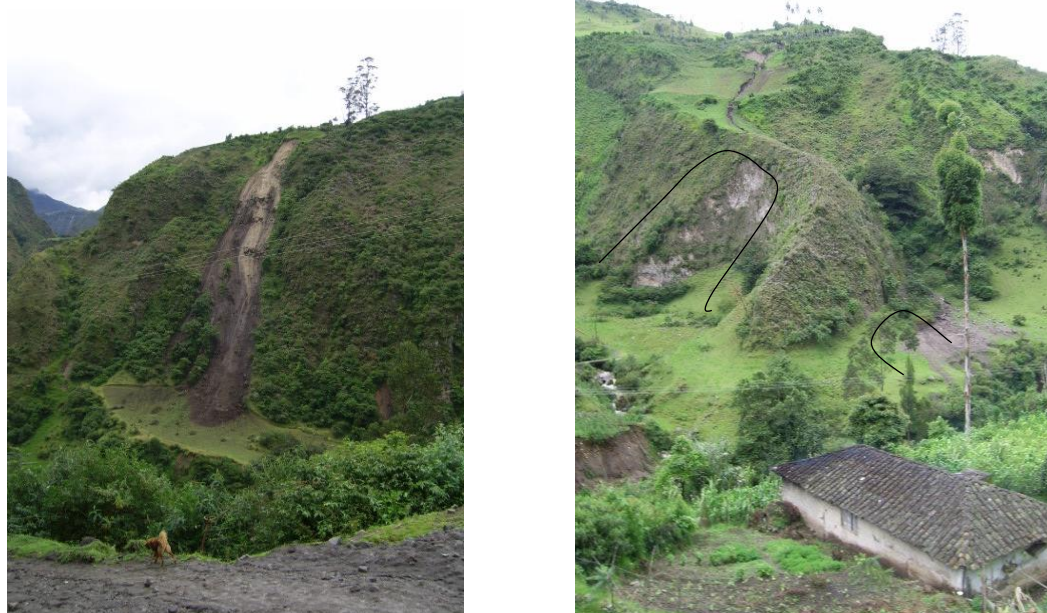
Fotografía 3 y 4. Deslizamiento activo (12 de marzo-2008), observar la pendiente del terreno y cicatrices de deslizamientos antiguos, vertiente occidental del río Mayo

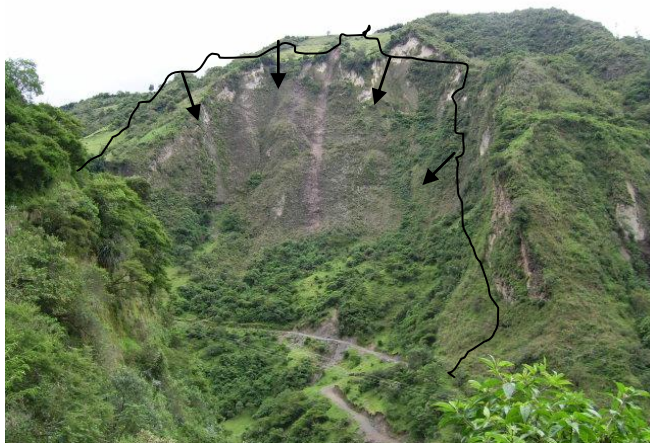
Fotografía 5. Vereda Moncayo, vertiente occidental del río Mayo, observar cicatriz de deslizamiento que en los años cincuenta, causo represamiento parcial del río.

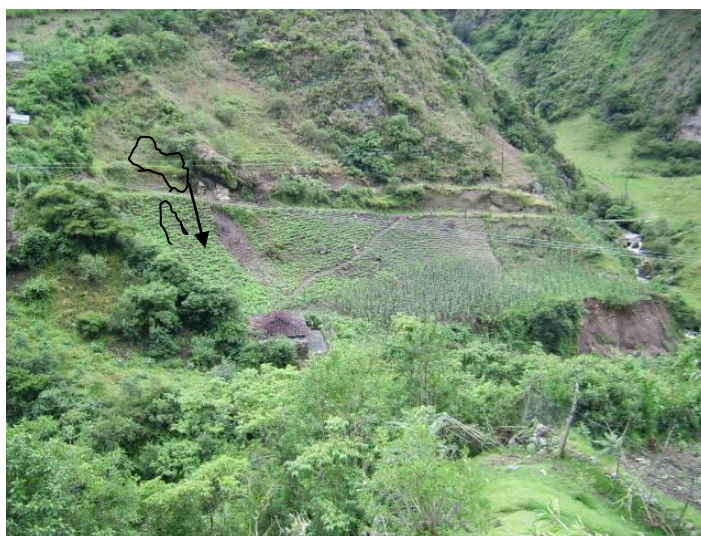
- Las viviendas localizadas en las vertientes del río Mayo, las cuales están en riesgo inminente por movimientos de remoción en masa y caída de rocas. Ver Fotografía 6.

Fotografía 6. Observar la amenaza a la que se encuentra expuesta la vivienda localizada a media ladera, vertiente occidental del río Mayo por caída de rocas y movimientos de remoción en masa.

- Es necesario, como una medida a corto plazo, la reubicación del Centro Educativo Moncayo, las dos viviendas localizadas en el sector conocido como el Recodo y las viviendas que se encuentran en las vertientes del río Mayo.

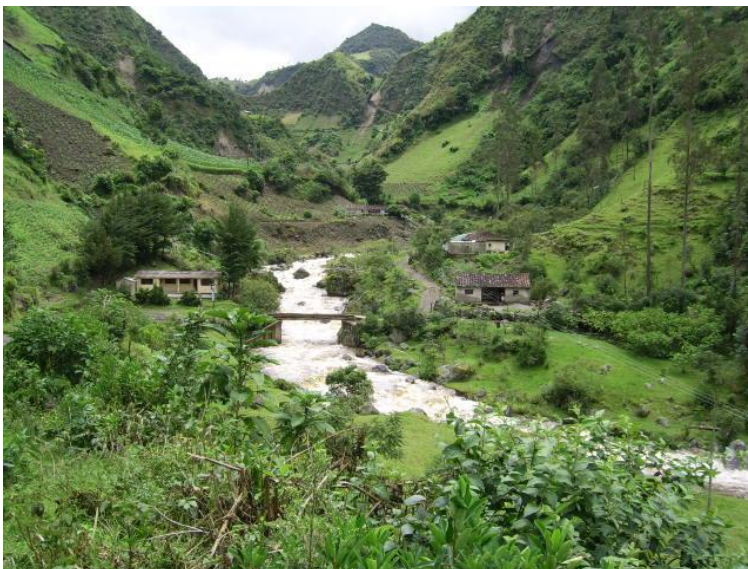
- El Centro Educativo Moncayo, al cual llegan 12 niños en las horas de la mañana a recibir sus clases. Se encuentra en riesgo por caída de rocas y por inundación, al estar localizado a tan solo 15 metros del cauce del río Mayo. Ver Fotografías 7 y 8.

- Aproximadamente 4 viviendas y el Centro Educativo Moncayo, se encuentran localizadas en la llanura de inundación del río Mayo, no respetando la franja de protección de 30 metros a lado y lado de las riberas del cauce del río, Decreto 2811 de 1974, Código de Recursos Naturales.

Fotografía 7. Observar las dos viviendas localizadas en la llanura de inundación del río Mayo, Centro Educativo Moncayo (izquierda).

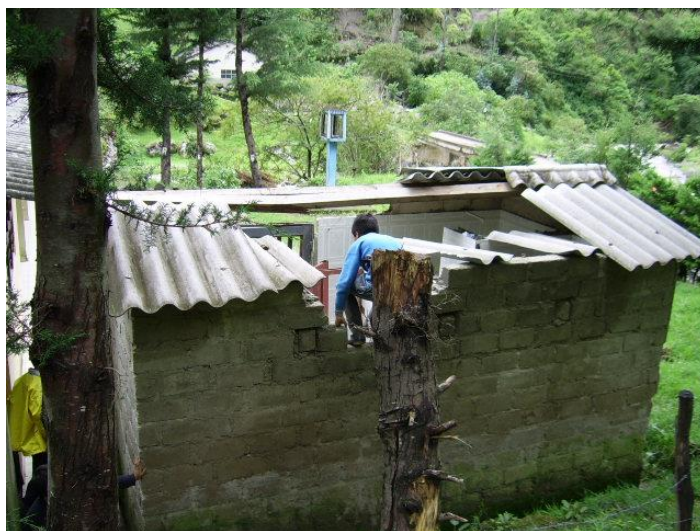
Fotografía 8. Baños del Centro Educativo Moncayo, destruidos por caída de rocas de la parte alta del talud.

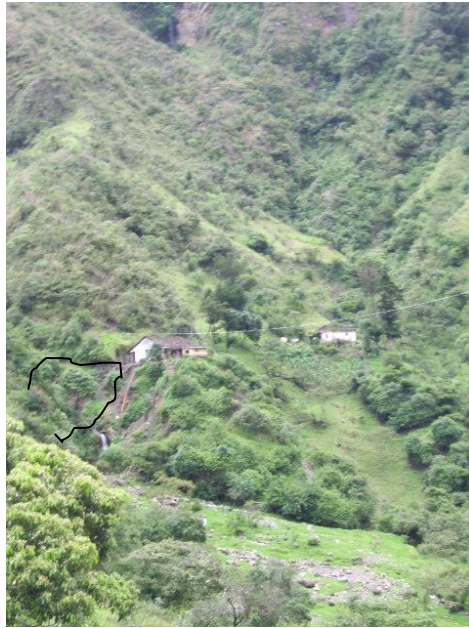
- Las dos viviendas de las señoras: Inés Bolaños, Teodora Bolaños, sector conocido como El Recodo. La vivienda de la Señora Inés Bolaños se encuentra en la corona de un deslizamiento activo y corre el riesgo desplomarse, al considerarse un deslizamiento retrogresivo, que ha afectado la base de la vivienda y su infraestructura, al igual que la vivienda de la señora Teodora bolaños, la cual se encuentra considerablemente agrietada. Ver Fotografía 9.

Fotografía 9. Sector el Recodo, observar la vivienda de la Señora Inés Bolaños (izquierda), localizada en la corona del deslizamiento, no tiene base y la vivienda de la Señora Teodora Bolaños (derecha), localizadas en el centro de dos corrientes hídricas.
