INFORME No 135
AMENAZA VEREDA EL PALMAR, CACERIO VILLA BAJA, DEL MUNICIPIO DE
LEIVA

INTRODUCCION

Asunto: Informe visita municipio de Leyva - Población Villa Baja

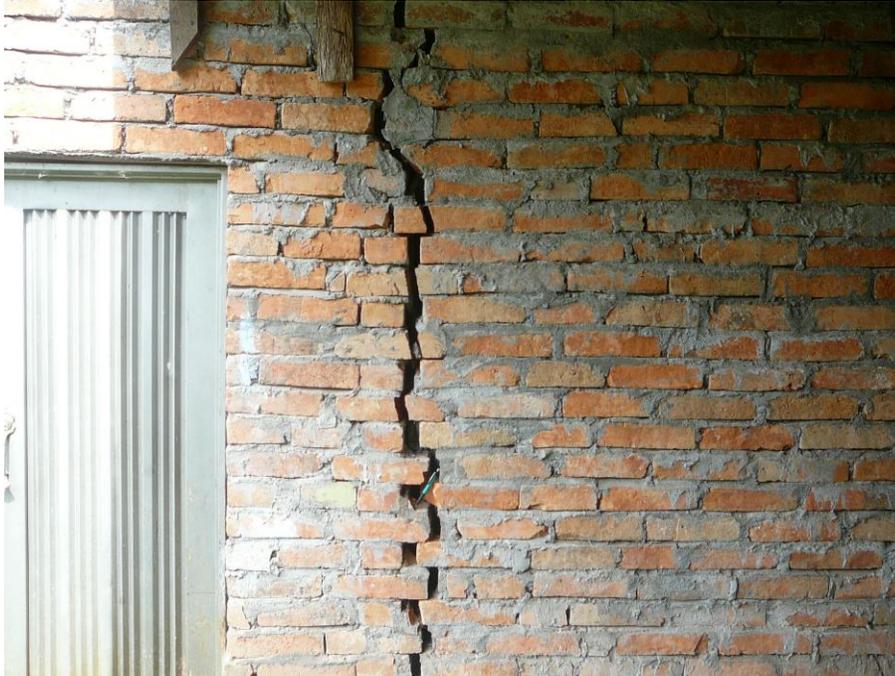
Foto 1. Fractura vertical en la pared de la primera vivienda donde se detectó la anomalía.
Sobre la vía a Villa Baja: X = 707.822 - Y = 969.708

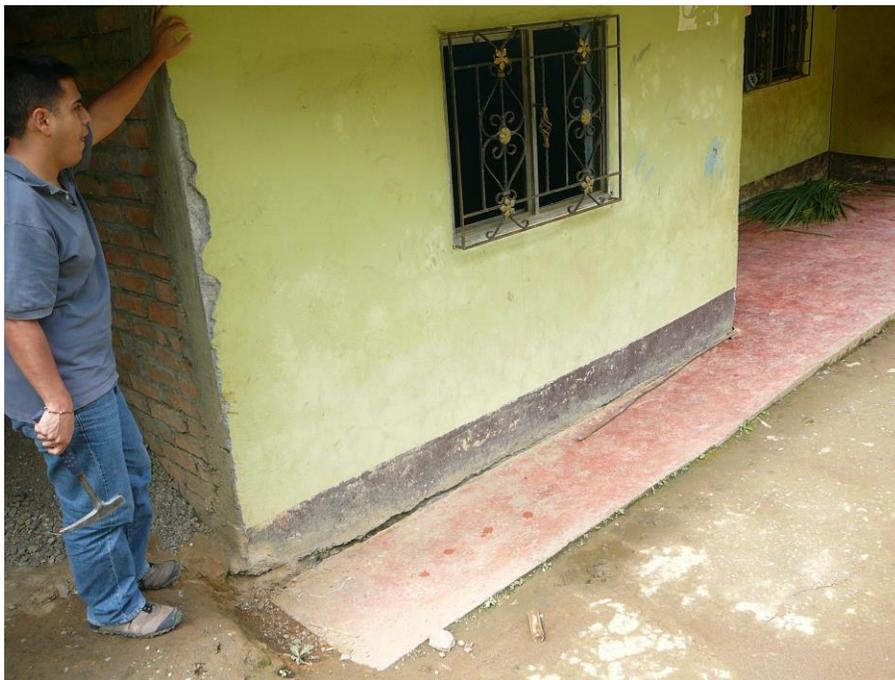
Foto 2. Fractura horizontal en la base de la primera vivienda donde se detectó la anomalía.
Sobre la vía a Villa Baja: X = 707.822 - Y = 969.708

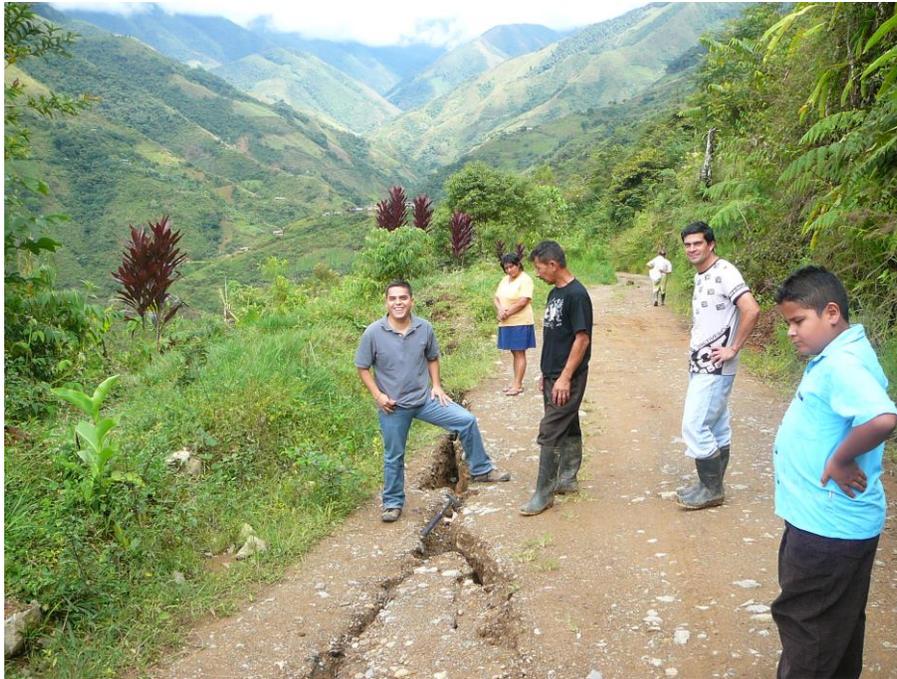
-El sector está afectado por fracturas en una longitud de quinientos metros, cuarenta centímetros de ancho y profundidades hasta de metro y medio, aproximadamente.

Foto 3. Inicio de la fractura que se extiende aproximadamente quinientos metros hacia el Sur.
Foto tomada a diez metros de la primera vivienda afectada.

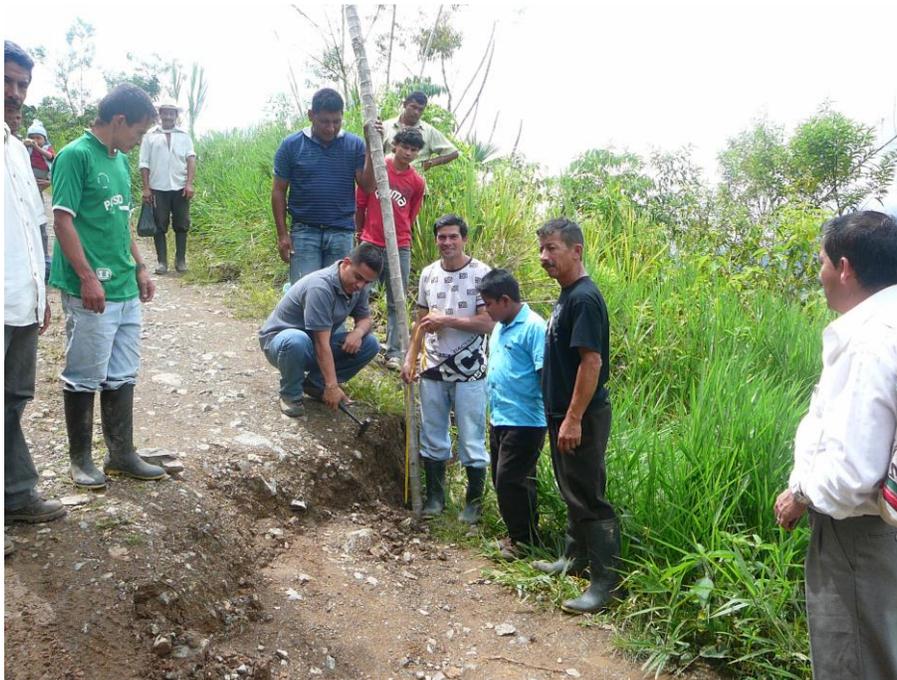
El sector afectado y observado en esta salida de campo, presenta fracturas en superficie que son una amenaza de deslizamiento desde la parte alta hacia la vía que llega a Villa Baja, y a la vez la vía también presenta fracturas que son una amenaza de deslizamiento hacia la población cercana. La vía presenta un sector de 100 metros aproximadamente que se ha hundido 70 centímetros. Figura 1

-En la vía, simultáneamente con las fracturas, han aparecido hundimientos hasta de setenta centímetros de profundidad.

Foto 4. Hundimientos hasta de 70 centímetros en la vía. X = 708.036 - Y = 969.705

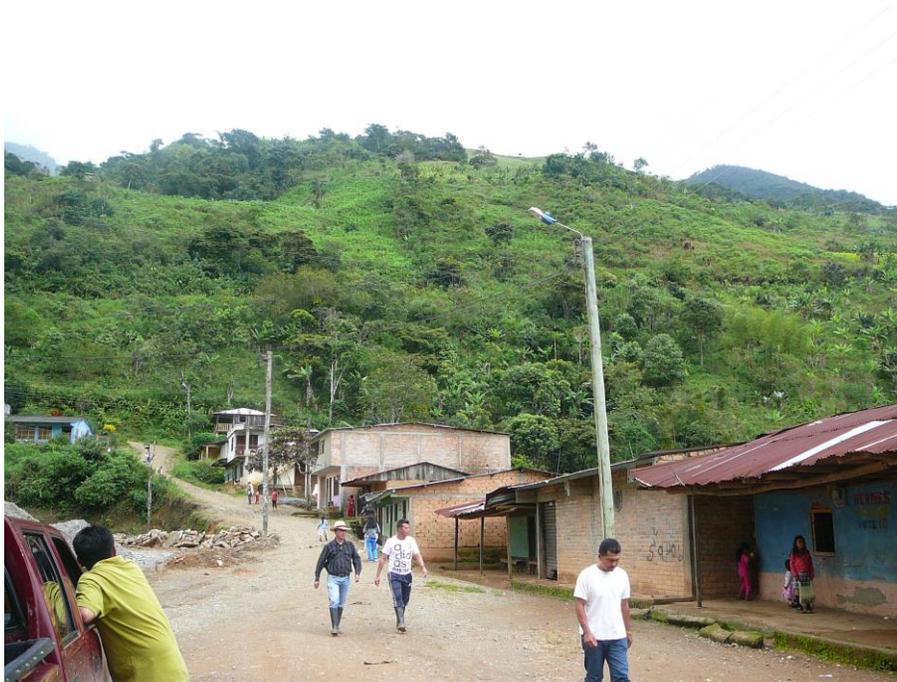
Morfológicamente, el trayecto a lo largo de la vía se encuentra cubierto con vegetación natural, sin buenos afloramientos rocosos; pero se puede identificar una roca arcillosa, altamente meteorizada, deleznable, con alto porcentaje de humedad. Condiciones que determinan inestabilidad en el área, con deslizamientos en los taludes de la vía a quinientos metros a la entrada de la población Villa Baja. Ver foto 5 y Figura 1.

Foto 5. Entrada a la población Villa Baja, y al fondo lomas redondeadas donde en la parte media se presenta fracturamiento en la superficie. Vegetación natural.

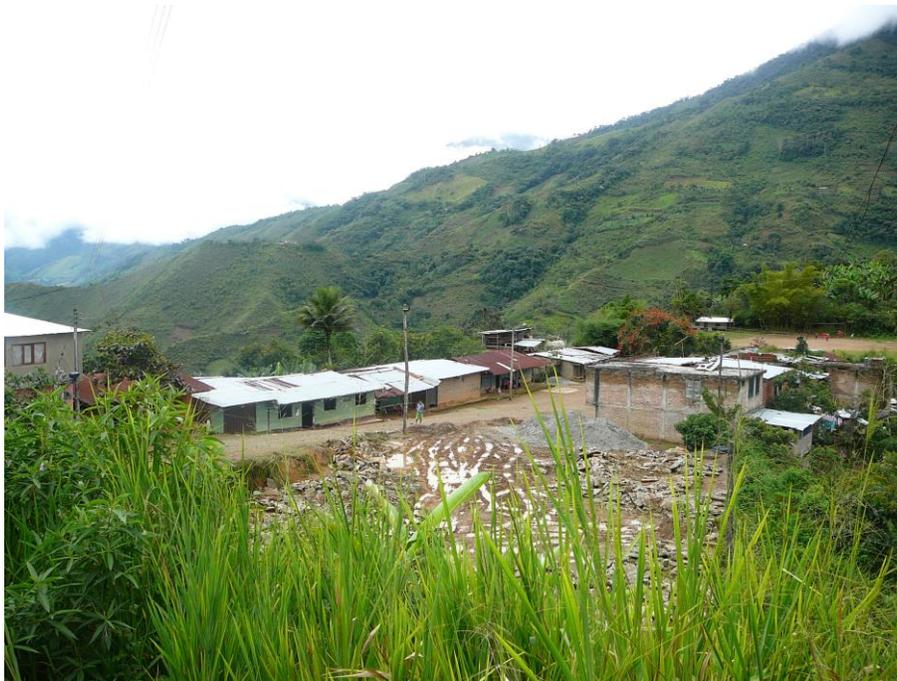
Al Occidente de la población, se tiene un profundo valle en Vé, por donde drena el Río Mayo. Ver Foto 6.

Foto 6. Profundo Valle en Vé al respaldo Occidental de la población Villa Baja.
