CORPONARIÑO
SUBDIRECCIÓN DE CONOCIMIENTO Y EVALUACIÓN AMBIENTAL
CARACTERIZACIÓN AMBIENTAL DE AMENAZAS NATURALES

**INFORME No. 184, VISITA TÉCNICA PARA CARACTERIZACIÓN DE AMENAZA
NATURAL, CORREGIMIENTO LA CHORRERA, MUNICIPIO DE SAN PABLO,
DEPARTAMENTO DE NARIÑO.**

19 DE MAYO DE 2014
SAN JUAN DE PASTO

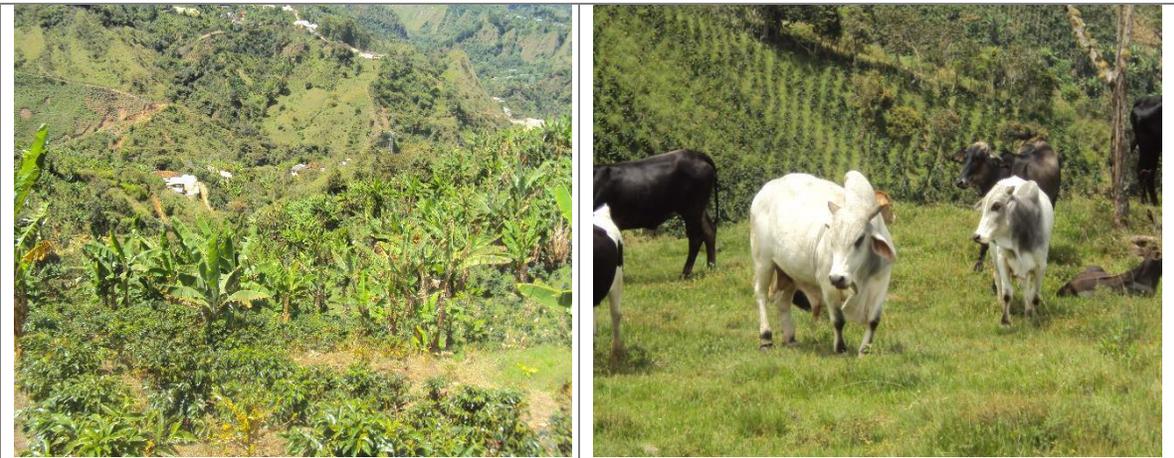
La cobertura de la zona es arbórea, con presencia de pastos dedicados a la ganadería en menor escala y cultivos como: Café, plátano, maíz y algunos frutales. El sitio corresponde a una ladera de longitud mayor a 400 metros lineales con pendiente de aproximadamente 35°, catalogándola como una ladera moderadamente larga con una inclinación escarpada, en la parte baja de la ladera según el recorrido realizado se observaron 12 viviendas, viveros y una vía de orden terciario, sobre la ladera se encuentra infraestructura de servicios públicos, tanque de almacenamiento del acueducto veredal con red de conducción y una torre de energía eléctrica.

Cobertura y uso de suelo de la zona.

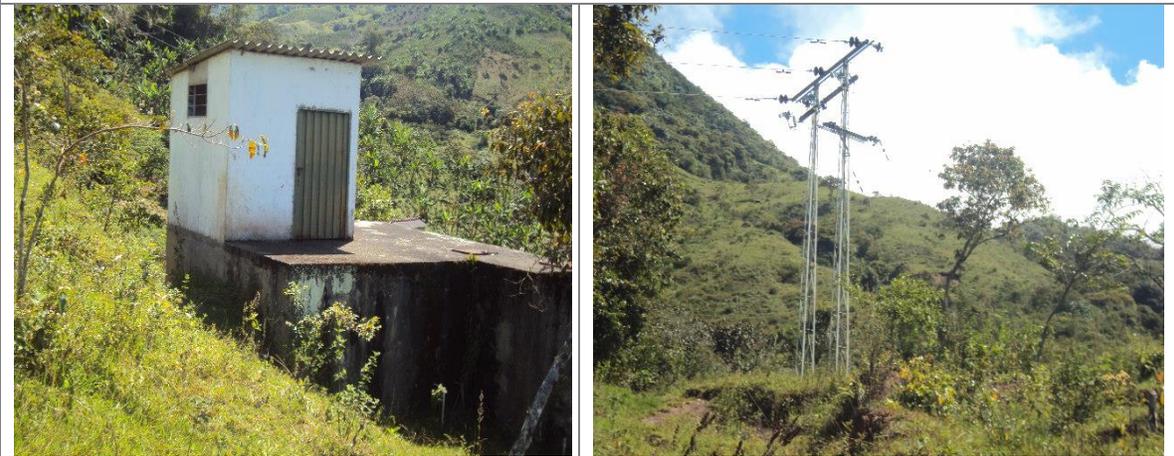
Tanque de almacenamiento

Torre y red de energía eléctrica

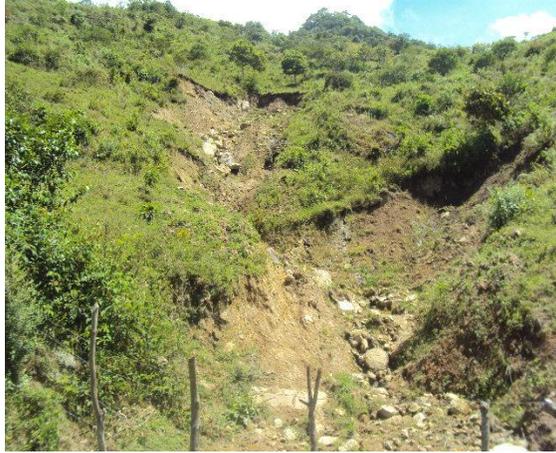
Primer evento: En la finca del señor Álvaro Espinosa se han presentado pequeños desprendimientos de ladera y un desplazamiento de tipo traslacional con caída de roca, se encuentra en las coordenadas planas E: 1.004.507, N: 678.158, a una altura de 1.839 m.s.n.m. Se observa un material granular en una matriz de tipo limo-arcillosa, este evento tiene aproximadamente una longitud promedio de 40 m, un ancho de 4 m y un espesor de masa deslizada de 1,5 m, obteniendo aproximadamente un volumen desplazado de 240 m³, su estilo es complejo, en

estado latente con una distribución retrogresiva; igualmente se observa afloramiento o nacimiento de agua que drena hacia la parte inferior de la ladera.

Evento No.1. Deslizamiento traslacional con caída de piedra.

- Se recomienda encauzar los nacimientos de agua respectivos (forma y geometría de los canales); hacer limpieza y/o remoción de rocas de gran tamaño y troncos caídos, cerramiento de las zonas de los nacimientos de agua para evitar contaminación y remoldeo del terreno.
- Basados en la Ley 1523 del 24 de abril del 2012, Artículo 14. “..... *El alcalde, como conductor del desarrollo local, es el responsable directo de la implementación de los procesos de gestión del riesgo en el distrito o municipio, incluyendo el conocimiento y la reducción del riesgo y el manejo de desastres en el área de su jurisdicción*”, se sugiere a la Alcaldía Municipal de San Pablo, realizar un seguimiento en el tema de vulnerabilidad, amenaza y riesgo, con el fin de fortalecer el tema de Prevención y Mitigación del Riesgo a nivel Municipal

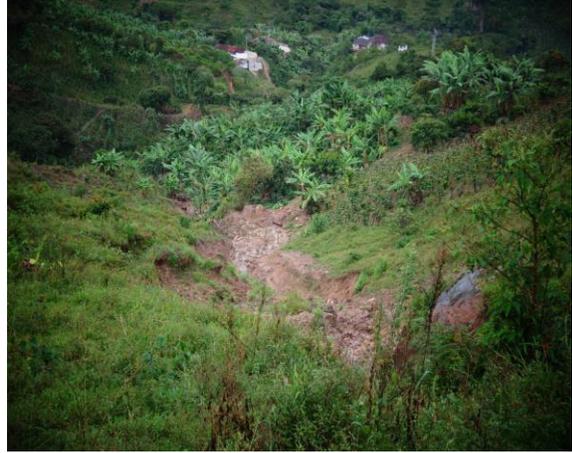
Vista superior del evento

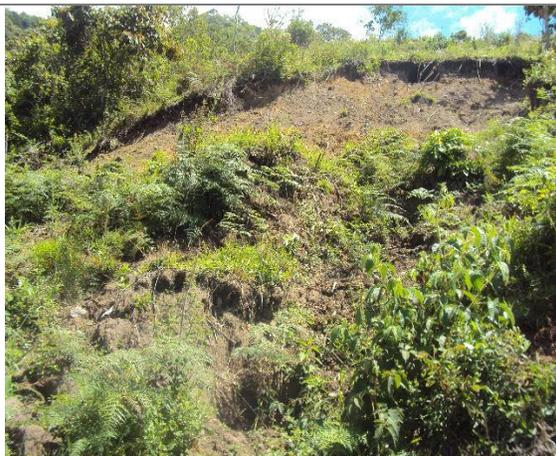
Segundo evento: Se encuentra en las coordenadas planas E: 1.004.532, N: 678.280, a una altura de 1.839 m.s.n.m., corresponde a un desplazamiento de tipo rotacional, en estado latente con una distribución retrogresiva, el tipo de material superficial encontrado es orgánico con material vegetal (humus/tierra negra) sobre una capa de textura arcillosa de color café; Por el mismo sector se observa grietas transversales a la pendiente de la ladera, ocasionadas por esfuerzos de tensión en el terreno.

Evento No.2 Desplazamiento rotacional

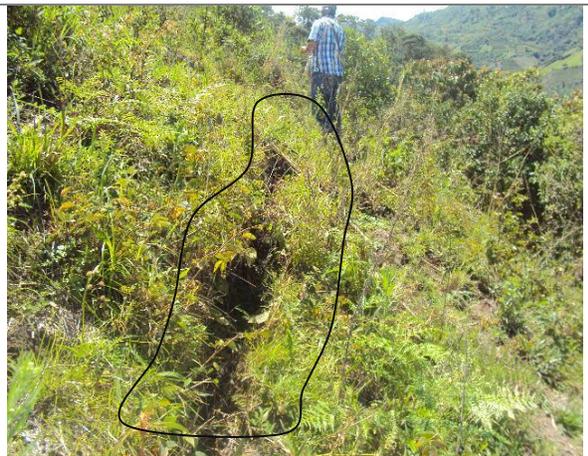
Grietas transversales sobre el terreno

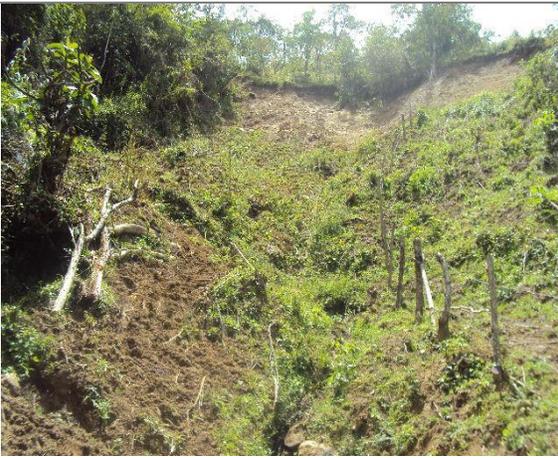
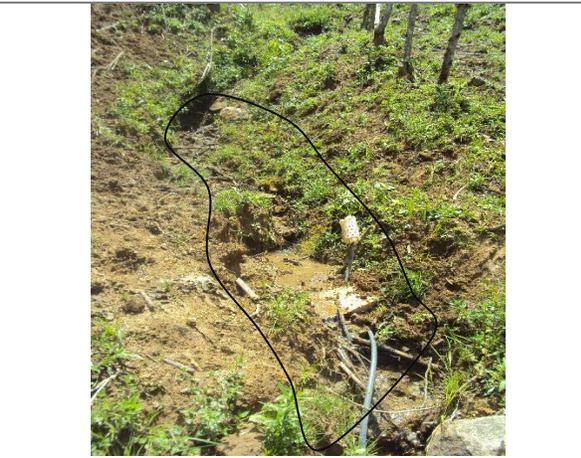
Tercer evento: Se encuentra en las coordenadas planas E: 1.004.148, N: 678.441, a una altura de 2.112 m.s.n.m., corresponde a un desplazamiento de tipo traslacional, se observa un suelo orgánico con material vegetal y sobre el cuerpo del deslizamiento existe afloramiento de agua que drena hacia la parte inferior del mismo y es captada artesanalmente mediante un filtro y conducida por manguera de ½ pulgada hasta terrenos aledaños para riego de los mismos; este evento está en estado latente y su distribución es ensanchada y retrogresiva, tiene aproximadamente una longitud promedio de 25 m, un ancho de 5 m y un espesor de masa deslizada de 2 m, obteniendo aproximadamente un volumen desplazado de 250 m³.

<p>Evento No.3 Deslizamiento de tipo traslacional</p>	<p>Afloramiento de agua en el sector</p>

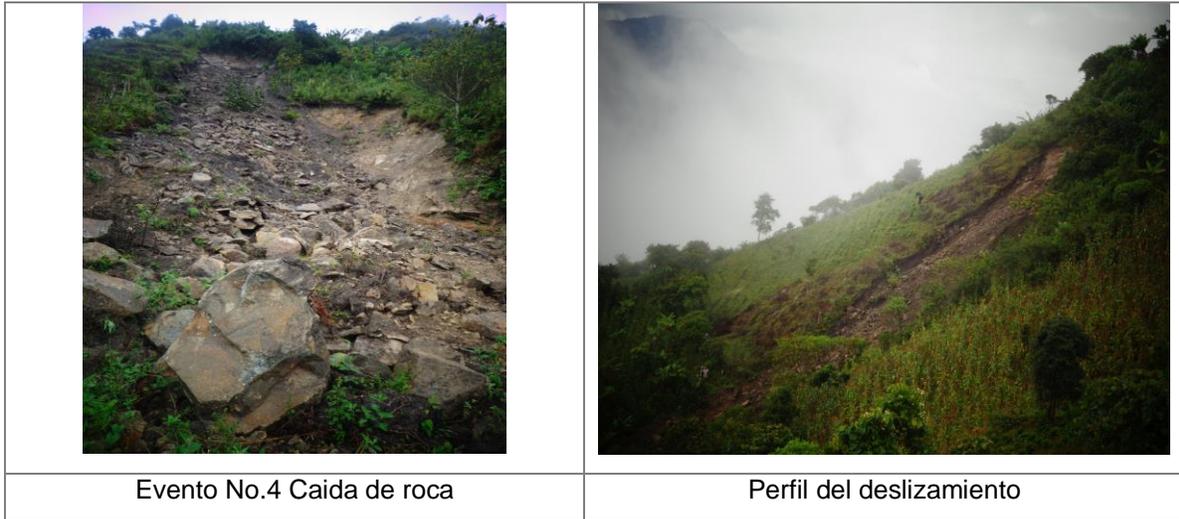
Cuarto evento: Este evento corresponde a caída de piedra y se presenta en el la finca del señor Medardo Bolaños, se encuentra en las coordenadas planas E: 1.004.279, N: 678.182, a una altura de 1.930 m.s.n.m., se observa un material granular en una matriz de tipo limo-arcillosa y rocas de gran tamaño sobre la ladera, este evento tiene aproximadamente una longitud promedio de 35 m, un ancho de 6 m y un espesor de masa deslizada de 2 m, obteniendo aproximadamente un volumen desplazado de 420 m³, con una inclinación de aproximada de 45 grados.

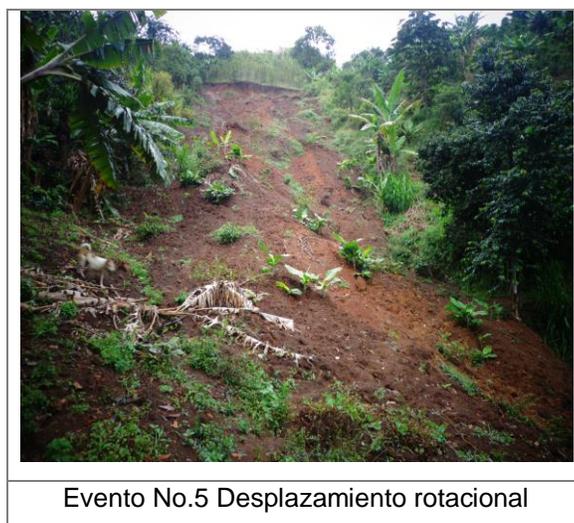
Quinto evento: se presenta sobre el predio de propiedad de la señora Gloria Urbano, se encuentra en las coordenadas planas E: 1.004.387, N: 678.009, a una altura de 1.875 m.s.n.m., corresponde a un desplazamiento de tipo rotacional, se observa un suelo de textura limo-arcilloso, este evento está en estado latente y su distribución es retrogresiva, tiene aproximadamente una longitud promedio de 25 m, un ancho de 6 m y un espesor de masa deslizada de 1,5 m, obteniendo aproximadamente un volumen desplazado de 225 m³.
