**AREA INESTABLE VEREDA LA ESTANCIA-AFECTACION TUBERIA  
ACUEDUCTO MUNICIPAL, MUNICIPIO DE LA CRUZ  
DEPARTAMENTO DE NARIÑO**

**CORPONARIÑO**

**SAN JUAN DE PASTO, 7 DE JULIO DE 2008**

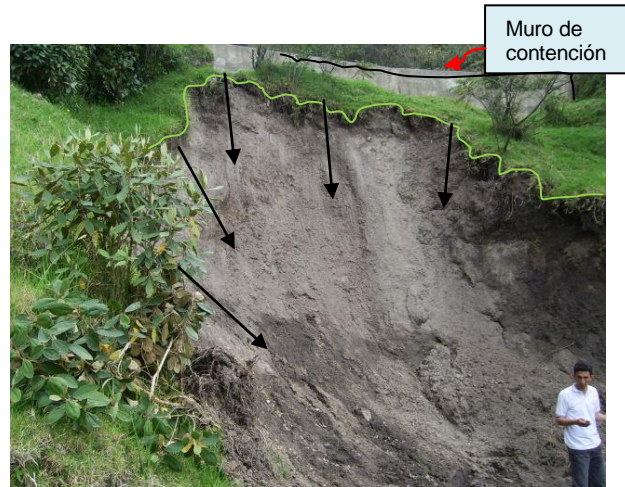
Hacia la corona del talud inferior margen izquierda de la vía casco urbano-vereda La Estancia), existe un muro de contención, el movimiento de remoción en masa ocurrió hacia el talud inferior de la vía, la corona del deslizamiento se encuentra aproximadamente a 2 m del muro de contención, afectándose la parte inferior de la vía, donde se localiza la tubería la cual quedó sin soporte y colapsó. Provisionalmente se adaptó un sostenimiento en madera (Ver Anexo Fotográfico).

Fotografía 1. Corona de deslizamiento talud inferior vía Casco Urbano-Vereda La Estancia, municipio de La Cruz.

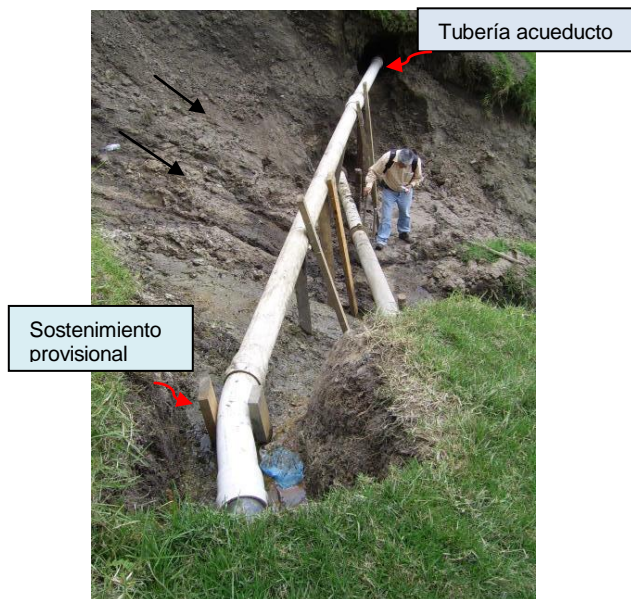
El deslizamiento ocurrido en el mes de abril afectó la tubería del acueducto que abastece al casco urbano del municipio de la Cruz, rompió la tubería y ocasionando una situación de emergencia, puesto que el municipio no contó con el servicio de agua.

Fotografía 2. Tubería del acueducto municipal afectada por el deslizamiento.

- Al considerarse el deslizamiento localizado hacia el talud inferior de la vía casco urbano-vereda la Estancia potencialmente activo que afectaría la vía en mención y la tubería del acueducto municipal, se hace necesario realizar un estudio más completo de estabilidad de taludes que conlleva a un estudio geotécnico, un levantamiento topográfico detallado de la zona y un historial del comportamiento del talud; no se puede trabajar con certeza un programa para obtener la superficie de falla y el factor de seguridad del talud sin los estudios anteriormente mencionados. Las obras de estabilización del sector, para protección de la tubería del acueducto deben ser recomendadas dependiendo del resultado del estudio.

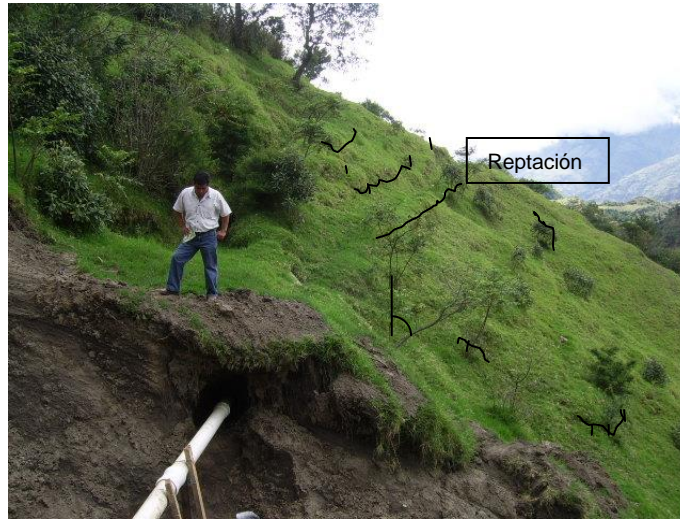
En los terrenos colindantes se identifica movimientos lentos del terreno, procesos como reptación, manifestados en la inclinación de árboles y como una especie de arrugas en el terreno. Ver Anexo Fotográfico.

Fotografía 3. Observar los procesos erosivos en el predio aledaño al deslizamiento activo (reptación-formación de cárcavas)

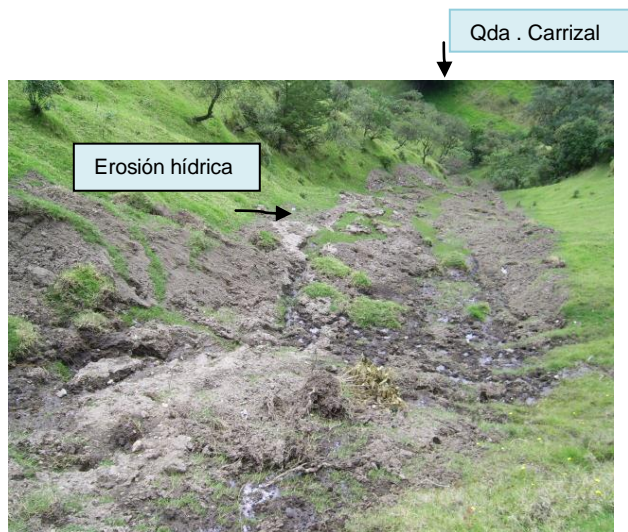
La inestabilidad se incrementa en temporada de lluvias propiciando la saturación o sobresaturación de materiales, disminuyendo su resistencia al corte e incrementando sobrepeso de los espacios porosos favoreciendo la remoción en masa (Ver Anexo Fotográfico, Foto No. 4).

Fotografía 4. Observar el cuerpo del deslizamiento afectado por erosión hídrica.

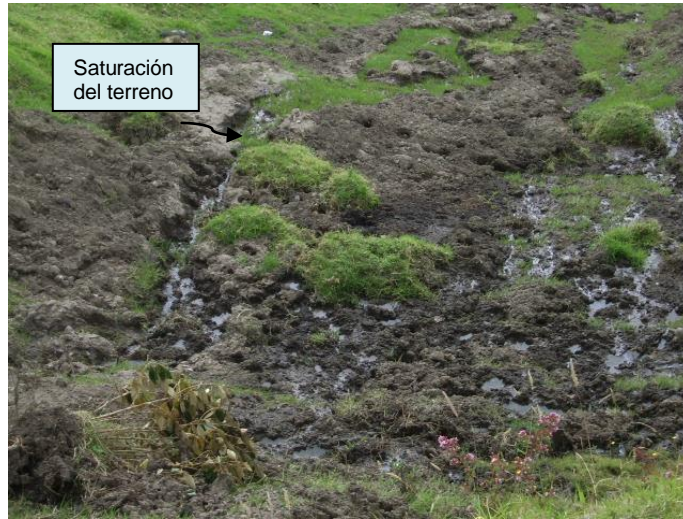
El deslizamiento presenta las siguientes dimensiones, aproximadamente 15 m de largo, 15 m de altura y una pendiente de 40° a 50°. El cuerpo del deslizamiento bajó por una pendiente de aproximadamente 30°, se encuentra muy saturado, se identifican dos afloramientos de agua sin ningún manejo, causando mayor saturación al terreno.

Fotografía 5. Observar la saturación del terreno, ocasionada por el ausente manejo del agua que aflora en la parte media del talud inestable.

- Se recomienda realizar el manejo y control del agua que aflora hacia la parte media del talud inestable para evitar que la pata del talud se sature y provoque un nuevo movimiento de remoción en masa.
