**CORPONARIÑO**  
**SUBDIRECCIÓN DE CONOCIMIENTO Y EVALUACIÓN AMBIENTAL**  
**CARACTERIZACIÓN AMBIENTAL DE AMENAZAS NATURALES**

**INFORME No. 250, VISITA TÉCNICA QUEBRADA “EL CARRISAL” –PUENTE  
Y SISTEMA DE ALCANTARILLADO UBICADO EN EL BARRIO FENELON  
ORDOÑEZ, ANTIGUA VIA QUE CONDUCE DE LA CRUZ A SAN PABLO,  
DEPARTAMENTO DE NARIÑO.**

**10 DE JULIO DE 2013**  
**SAN JUAN DE PASTO**

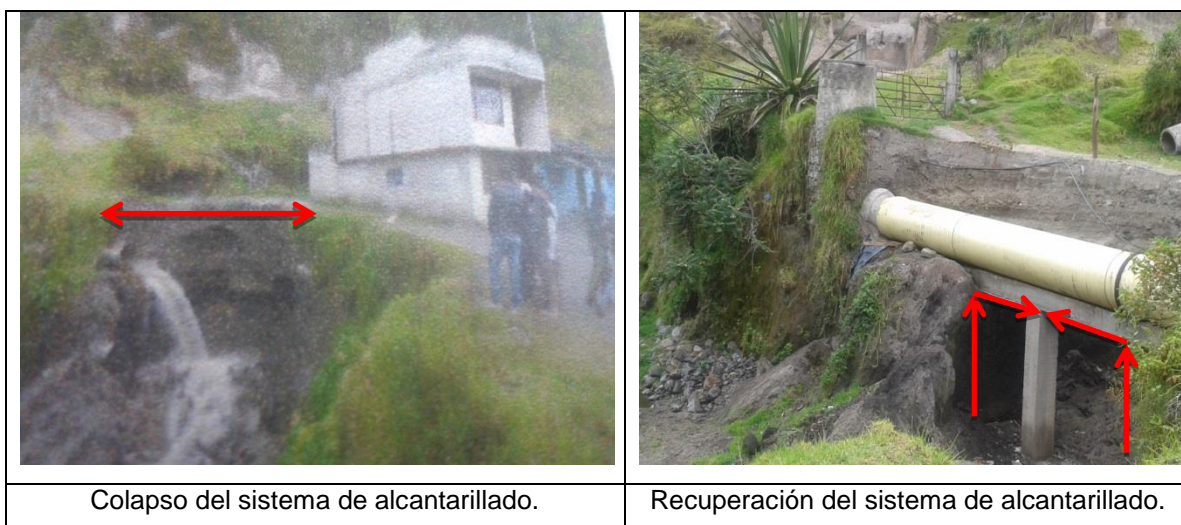
Al llegar al sitio de referencia el Secretario de Obras Publicas manifiesta que en fechas anteriores a la visita en este punto se presentó el colapso de tubería de 32 pulgadas correspondiente al sistema del alcantarillado del municipio, permitiendo la descarga directa de aguas negras sobre el cauce de la quebrada El Carrizal, por lo cual la alcaldía municipal tuvo que efectuar una inversión para recuperar la tubería dañada y realizar la construcción de una estructura de anclaje que consta de un pórtico en concreto reforzado.

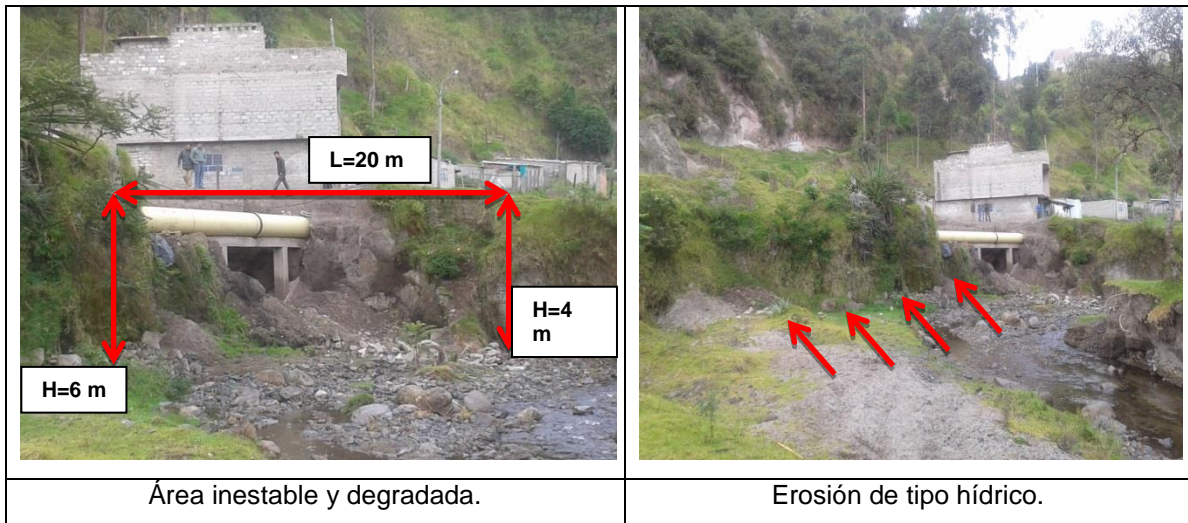
Al realizar el recorrido por la zona afectada, se evidenció el desarrollo paulatino de un proceso erosivo en el suelo que viene afectando la estabilidad de un puente, una cámara de inspección y la tubería del alcantarillado del municipio.

El principal origen del proceso erosivo es de tipo hídrico, teniendo en cuenta que por morfología del cauce, el aumento considerable del caudal de la quebrada El Carrizal en tiempos de invierno permite el impacto directo al pie del talud

generando socavación y un deslizamiento de aproximadamente 20 m de largo y una altura que oscila entre 4 y 6 m.

- Se recomienda a la alcaldía municipal la construcción de un muro de contención en concreto reforzado para garantizar la estabilidad del talud, preservar la tubería y una cámara de inspección del alcantarillado y evitar el choque directo del cauce de la quebrada al pie del talud. El muro de contención debe tener las siguientes dimensiones: Longitud 30 m, altura oscila entre 4 a 6 m.

- En la construcción del muro se debe realizar un empalme desde el estribo izquierdo del puente existente, aguas abajo de la quebrada El Carrizal hasta el talud estabilizado, tomando una dirección de 20° NE.

- Para el cálculo y diseño del muro de referencia se recomienda a la alcaldía municipal la realización de un estudio de suelos con un laboratorio certificado.

- Se debe tener en cuenta la normatividad vigente aplicada por INVIAS para efectuar diseños de muros de contención en vías.
- Adicionalmente se debe realizar filtros en la parte inferior del muro para garantizar la eficiencia y estabilidad del mismo.

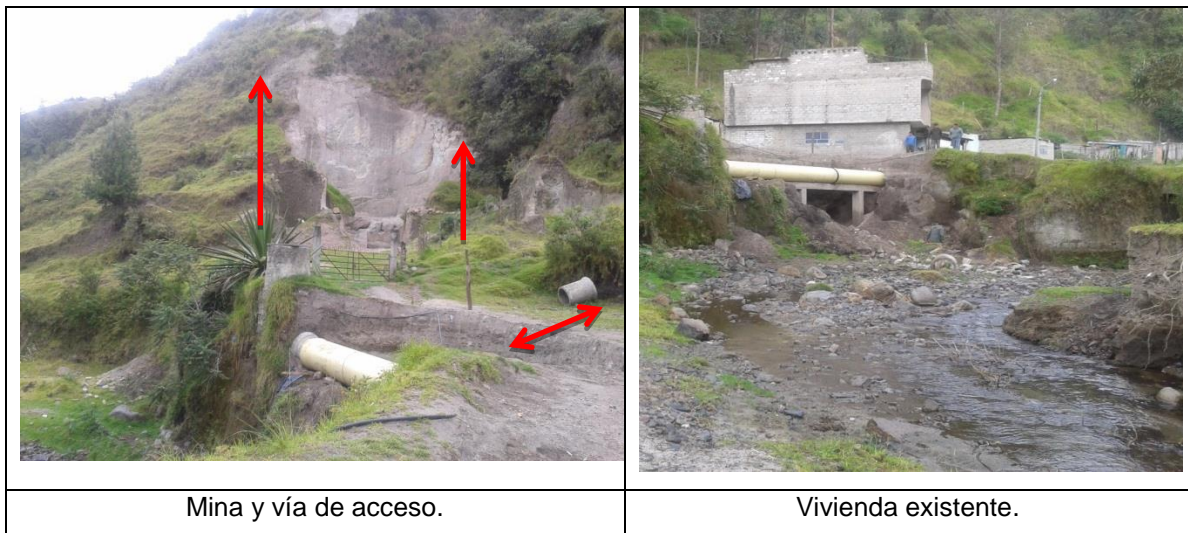
Aproximadamente a 6 m existe la construcción de una vivienda de propiedad del señor Jorge Eliecer Burbano quien argumenta que la amenaza es constante debido a la cercanía de la erosión, por último se debe tener en cuenta la carga que debe soportar el talud debido al tránsito de volquetas, dada la existencia de una mina de arena en la zona.

Se considera necesario aplicar medidas de mitigación con el objeto de prevenir y mitigar el desarrollo de procesos naturales degradantes del recurso suelo que puedan ocasionar efectos sobre la comunidad de la zona.
