**CORPONARIÑO
SUBDIRECCIÓN DE CONOCIMIENTO Y EVALUACIÓN AMBIENTAL
CARACTERIZACIÓN AMBIENTAL DE AMENAZAS NATURALES.**

**INFORME No. 309, VISITA TÉCNICA PARA CARACTERIZACIÓN DE
AMENAZA NATURAL A DOS PUNTOS CRÍTICOS, MUNICIPIO DE LA UNION,
DEPARTAMENTO DE NARIÑO.**

**09 DE AGOSTO DE 2013
SAN JUAN DE PASTO**

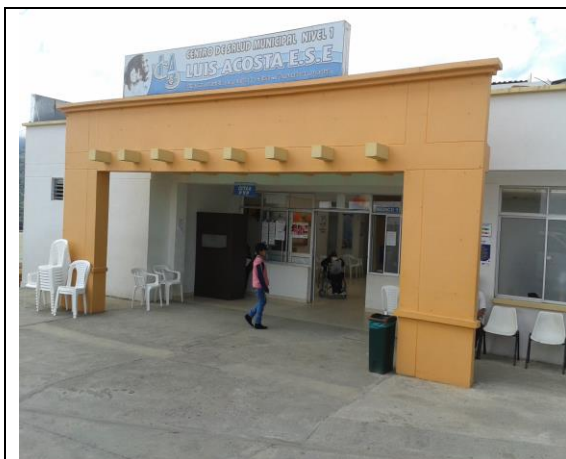
Se realizó un recorrido general de las instalaciones del centro de Salud y no se observó fisuras de muros o pisos, asentamientos o deterioro de la infraestructura.

Instalaciones del Centro de Salud Nivel 1
“Luis Acosta” E.S.E.

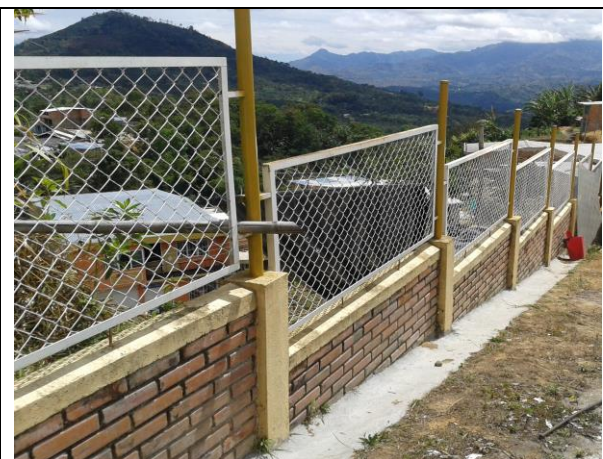
En la parte lateral y posterior del Centro de salud existe la construcción de un cerramiento en ladrillo y malla, que cumple la función de dividir la propiedad pública de la privada, el terreno tiene una pendiente aproximada de 10 grados y no tiene cobertura vegetal que proteja al suelo de las lluvias, condiciones que producen en tiempo de invierno escorrentía superficial, para mitigar este fenómeno el Centro de Salud “Luis Acosta” en el año 2012 realizó canalización parcial de aguas lluvias mediante la construcción de una cuneta instalada en la parte exterior e interior del muro de cierre, queda pendiente la construcción de una cuneta en la parte externa superior del talud para evitar infiltración de agua sobre la corona del talud.

Cierre en Muro de ladrillo y malla

<p>No se observa cobertura en el terreno pero se identifica la construcción de una cuneta para canalización de aguas lluvias.</p>	<p>Se debe realizar la construcción de la cuneta en la parte externa del cierre a lo largo del deslizamiento.</p>

- Se sugiere a la E.S.E. municipal efectuar obras de mitigación como la terminación de la cuneta por la parte externa del muro de cierre y el talud para evitar infiltraciones y vertimientos de agua y realizar un terraceo del talud para disminuir el peso sobre el pie del talud.

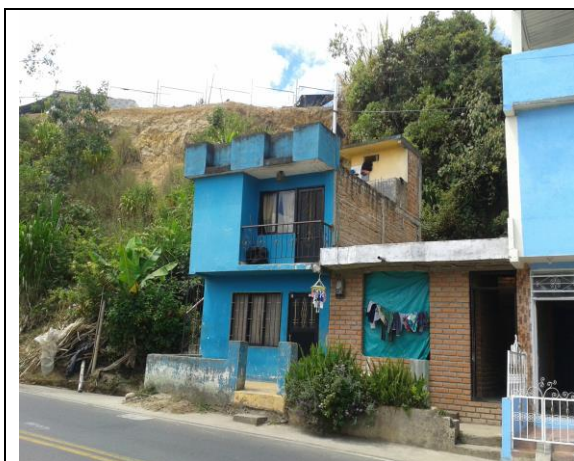
La altura del talud en este punto tiene aproximadamente 14 m y existe una tubería del acueducto en mal estado, considerando factores como la altura del talud, tipo de material, carencia de cobertura, escorrentías superficiales en tiempos de invierno y sobrecarga del talud, la zona se presenta susceptibilidad para fenómenos de Remoción en Masa dada las condiciones de estabilidad y seguridad de los habitantes de las viviendas ubicadas en la parte baja del talud y del Centro de Salud ubicado en la parte alta del mismo.

Viviendas de los Señores: José Marden M, Carlos Muñoz y Efrén Muñoz, Coordenadas Planas, E: 994.428, N: 668.684, altura de 1.742 m.s.n.m.

- Implementar condiciones de estabilidad y seguridad de los habitantes de las viviendas ubicadas al pie del talud mediante la aplicación de estudios geotécnicos y estabilidad de taludes. De no ser posible se recomienda a la Administración Municipal la reubicación de estas viviendas.

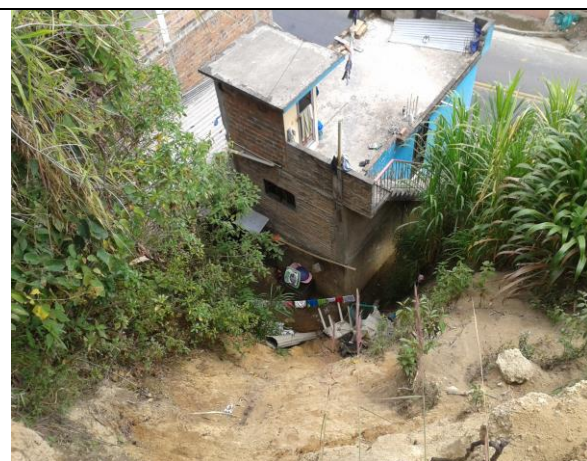
varios deslizamientos de material alojándose directamente sobre la cocina y dormitorios de las viviendas". En la parte posterior de la vivienda del señor José Marden Muñoz existe una cocina y un lavadero que actualmente es utilizada por sus residentes, en el costado derecho de esta propiedad también existe una alcantarilla sin cabezal, la cual se encuentra con basuras y sedimentos.

Foto tomada desde la corona del talud: Parte posterior de la vivienda de propiedad del Señor José Marden donde existe una cocina y dormitorios.

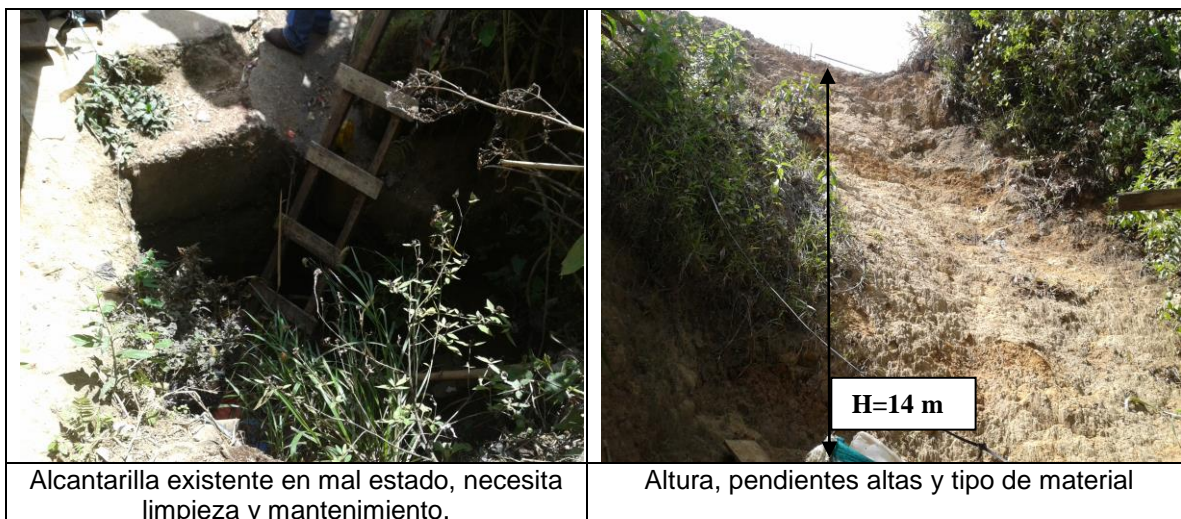
Existe un talud de corte con una pendiente de aproximadamente 80°, una altura inicial de 9 m y final de 14 m, una longitud aproximada de 47 m, en el momento de la visita el talud está expuesto a agentes meteóricos lo que permite desprendimientos menores de material, el cuerpo del talud carece de cobertura vegetal.

<p>Talud existente, inclinación aprox. 80°, se observa un plástico recogido en la parte alta del talud.</p>	<p>No existe cobertura vegetal, talud expuesto a agentes meteóricos.</p>

- Es importante proteger el talud de la erosión producida por aguas lluvias e impermeabilizar la superficie total del talud mediante la utilización de plástico. Se debe garantizar los desagües necesarios.

- Al considerarse un talud susceptible a deslizamiento se hace necesario realizar un estudio más completo de estabilidad de taludes, un estudio geotécnico y un historial del comportamiento del talud; no se puede determinar con certeza la superficie de falla y el factor de seguridad del talud sin los estudios anteriormente mencionados. El análisis de estabilidad de taludes hace posible la predicción de movimientos de remoción en masa, para el diseño de obras civiles correctivas o preventivas.

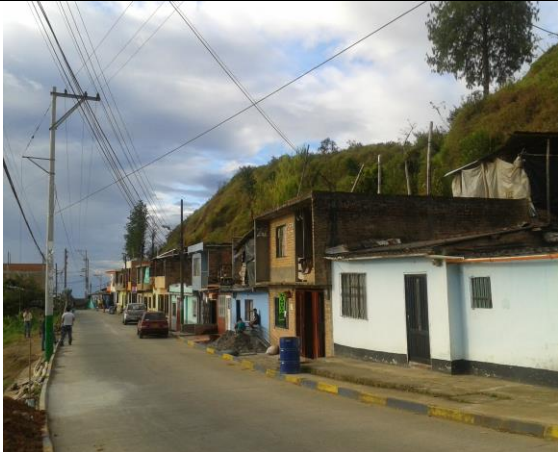
El barrio Valencia es uno de los 28 barrios que conforman el casco urbano del municipio de La Unión, aquí se observó un talud de corte y al pie de este se encuentran ubicadas 34 viviendas, muchas de ellas son construcciones antiguas y no cumplen con la Norma Sismoresistente, NSR-10. El secretario de Planeación Municipal expresa que en la pasada ola invernal 2010-2011 se presentaron deslizamientos continuos en esta zona afectando varias viviendas.

<p>Viviendas ubicadas al pie del talud</p>	<p>Cobertura del talud</p>

- Se recomienda a la Alcaldía Municipal terminar de evacuar las viviendas que están en mayor riesgo y gestionar la consecución del subsidio de vivienda de interés social para la reubicación total de las viviendas localizadas en el pie del talud a un lugar estable.

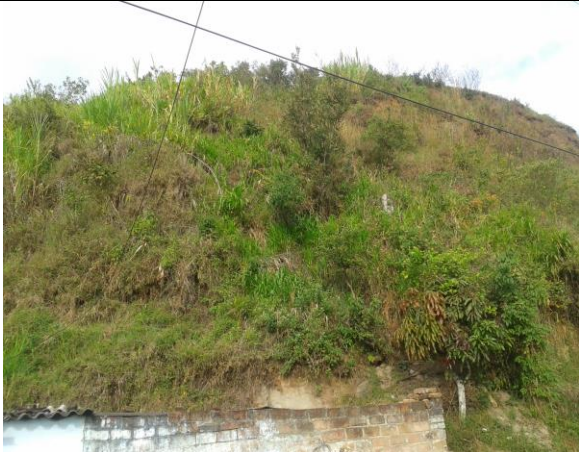
En la corona y parte del cuerpo del talud se observa una cobertura herbácea y arbórea de especies de crecimiento bajo. La altura del talud oscila entre 7 a 8 m, con una pendiente de 75°, el material corresponde a un arcilla de plasticidad media, al pie del talud afloran escorrentías de aguas y en muchos casos no son controladas mediante sistemas de drenaje, por tal motivo se depositan directamente en patios y se infiltran en pisos, paredes y estructura de las viviendas.

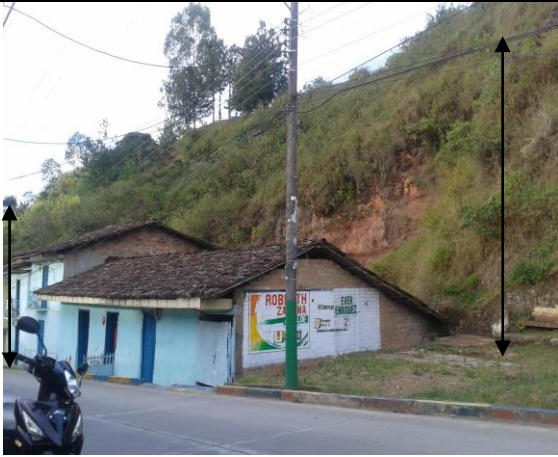
<p>Altura del talud, H= 7 a 8 m</p>	<p>Presencia de escorrentías</p>

- El talud ubicado al margen derecho de la vía que comunica el sector de la Cebollera y la entrada a la vereda la pradera es susceptible a posibles deslizamientos, por lo cual se hace necesario realizar un estudio más completo de estabilidad de taludes y un estudio geotécnico, para determinar la superficie de falla y el factor de seguridad del talud.

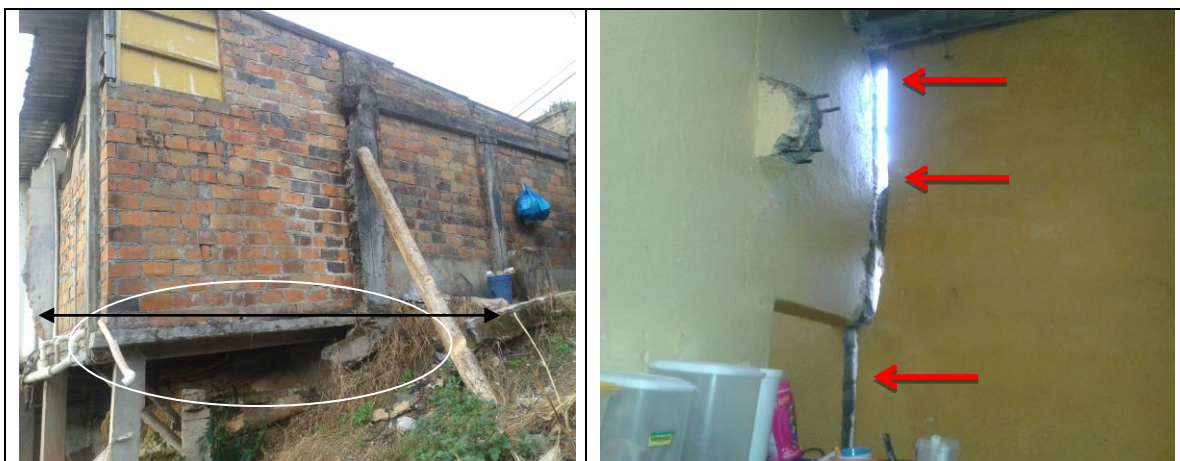
Debido a lo anterior las viviendas ubicadas al pie del talud presentan varias fallas estructurales como asentamientos, fisuras en muros y pisos, humedad y en algunos casos agrietamientos de muros.

Asentamiento de la estructura y grietas en muros de vivienda de Propiedad del Sr. Rubiel Toro

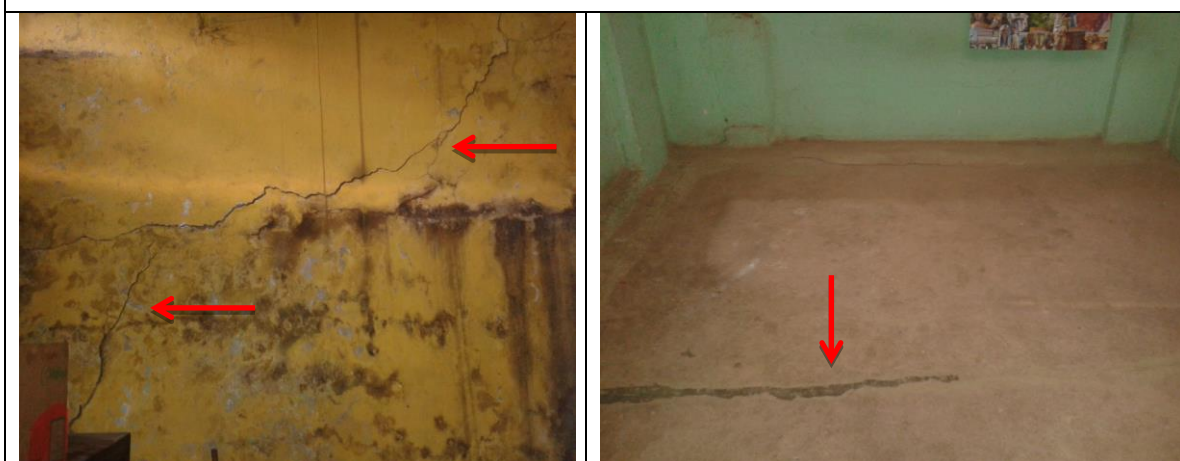
Fisuras y presencia de humedades en las viviendas de las señoras Ligia Gomez y Luz Marina Bastidas, respectivamente.

Los habitantes de las viviendas relacionados anteriormente manifiestan verbalmente *“que el agua que proviene del pie del talud ha provocado constantes deslizamientos, daños en las viviendas y enfermedades en sus residentes, condición que se agrava en tiempos de invierno, además no tienen los recursos económicos para canalizar estas aguas y evacuarlas en el sistema de alcantarillado”*.

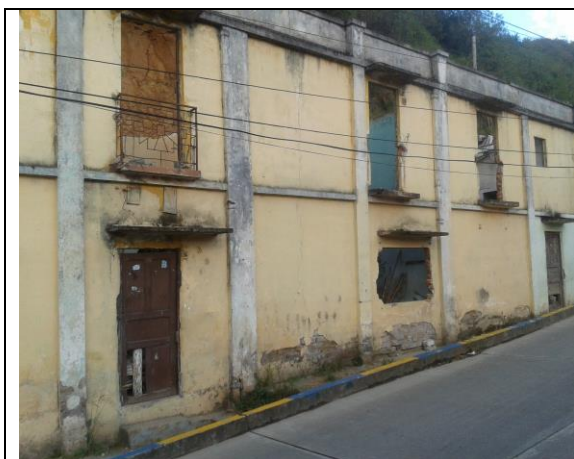
Algunas de las viviendas fueron desalojadas debido a deslizamientos que se presentaron en la zona de influencia y afectaron totalmente la estructura, por lo cual las familias afectadas fueron reubicadas.

Vivienda arrasada por deslizamiento, propiedad de la Sra. Rosaura Portilla, en el momento esta reubicada

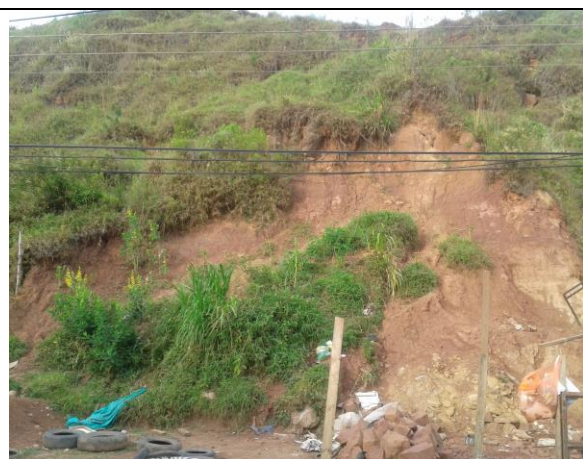
Deslizamiento rotacional de aprox. 140 m³, vivienda fue reubicada hace tres años.

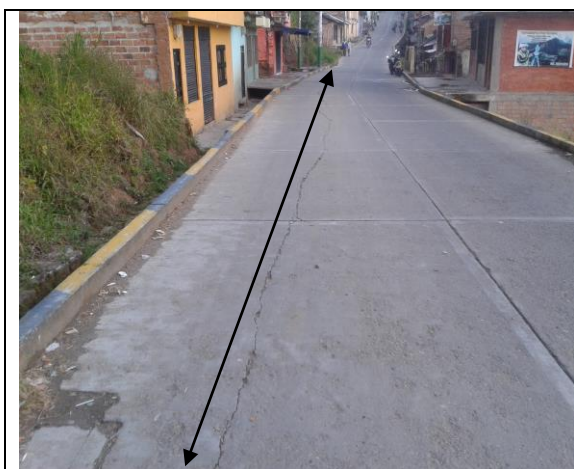
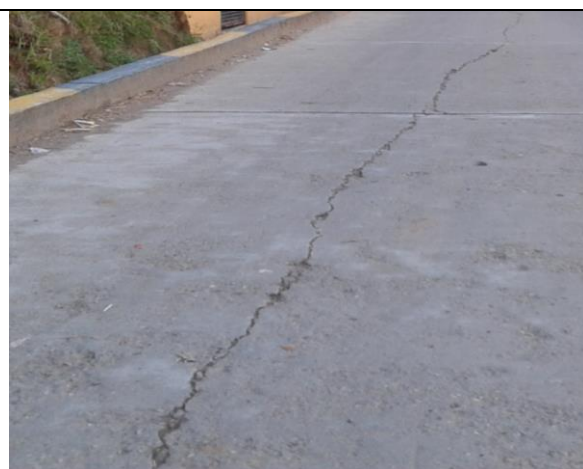
Finalmente, se observó un una fisura longitudinal de 28 m que se presenta sobre el pavimento de la vía, fenómeno que se relaciona con el asentamiento que se está presentando sobre la zona de influencia.

Fisura longitudinal presente sobre el pavimento, L= 28 m
