CORPONARIÑO
SUBDIRECCIÓN DE CONOCIMIENTO Y EVALUACIÓN AMBIENTAL
CARACTERIZACIÓN AMBIENTAL DE AMENAZAS NATURALES.

**INFORME No. 387, ACOMPAÑAMIENTO A LA DIRECCION ADMINISTRATIVA
DE GESTION DEL RIESGO DE DESASTRE Y CONFENALCO VALLE DEL
CAUCA PARA REALIZAR UNA VISITA TÉCNICA AL CASCO URBANO DEL
MUNICIPIO DE BELEN, DEPARTAMENTO DE NARIÑO CON EL OBJETIVO
DE VERIFICAR LA SITUACION DE RIESGO.**

24 de septiembre de 2013
SAN JUAN DE PASTO

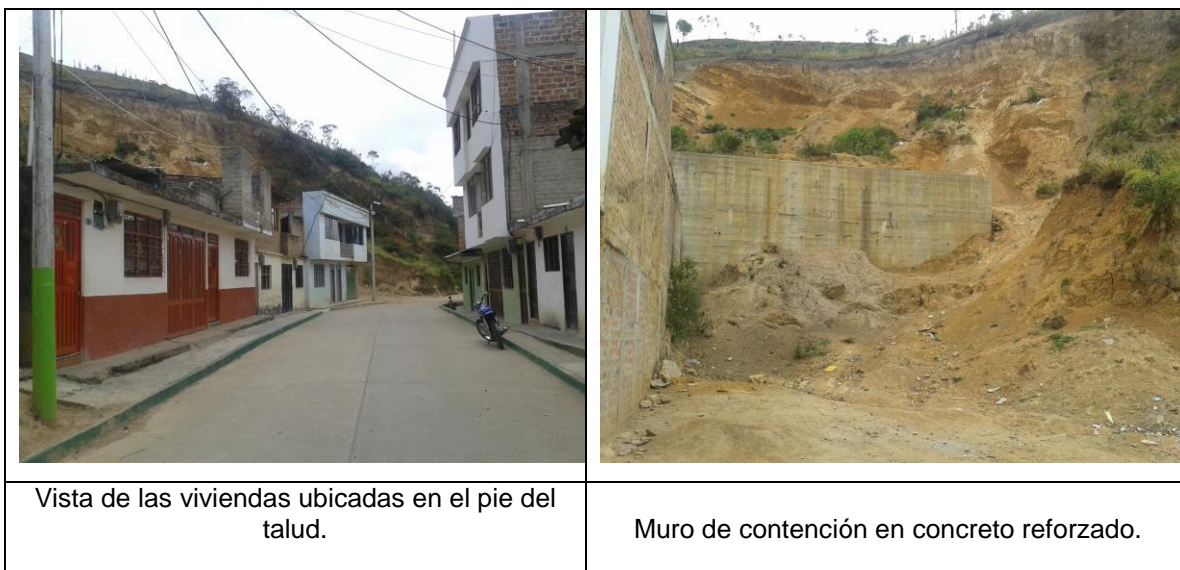
En el barrio 20 de julio, Carrera primera, vía al Municipio de Génova se observa un talud que corresponde a un corte y en la parte baja del mismo la construcción de 21 viviendas, que por antecedentes directos de la pasada Ola Invernal 2010-2011 se produjo un deslizamiento de gran escala provocando daños materiales en algunas de las viviendas, por lo cual la alcaldía municipal efectuó la evacuación inmediata de los habitantes de este sector y realizó la construcción de un muro de contención en concreto reforzado para estabilizar el punto crítico donde se presentó el deslizamiento.

Dicho deslizamiento tiene una altura aproximada de 20 m, una longitud horizontal de 60m y espesor de masa desplazada de 5m, volumen desplazado de aproximadamente 6.000 m³, lo que provocó el colapso de una vivienda, este fenómeno está en estado latente colocando en riesgo el resto de las viviendas, debido a que en su mayoría aún están habitadas; por otra parte, en el pie del deslizamiento se observa un leve desarrollo regenerativo natural de especies arbustivas y herbazales asociado a un pequeño establecimiento forestal con objetivos claros de estabilización del suelo complementado con la construcción de un muro de contención.

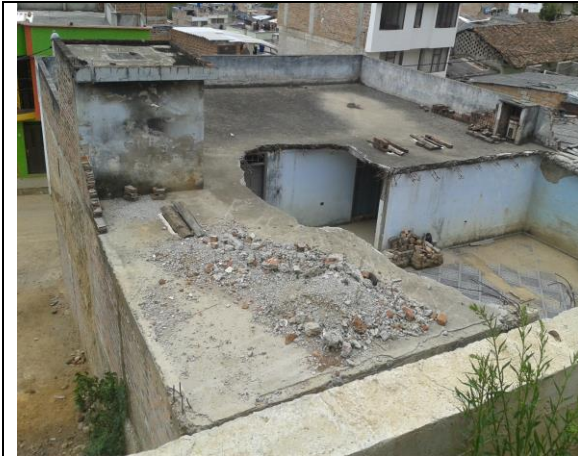
Colapso total de una vivienda producto de un deslizamiento.

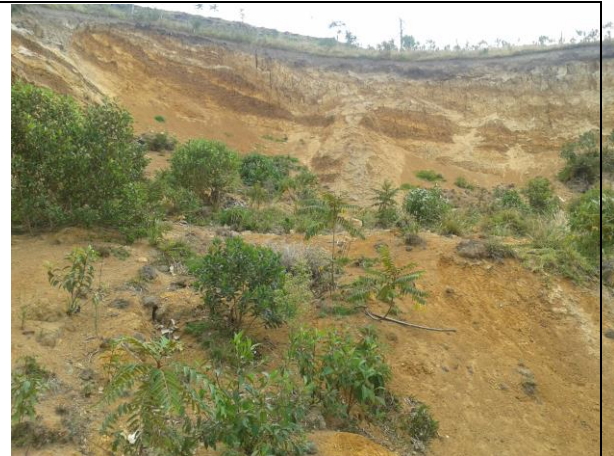
Cuerpo del deslizamiento con leve desarrollo regenerativo de especies arbustivas y herbazales al pie del mismo.

- Se sugiere practicar establecimientos forestales en alta densidad con especies nativas de regular crecimiento vertical sobre el área deteriorada en su zona alta y media, lo anterior con el objeto de minimizar impactos de

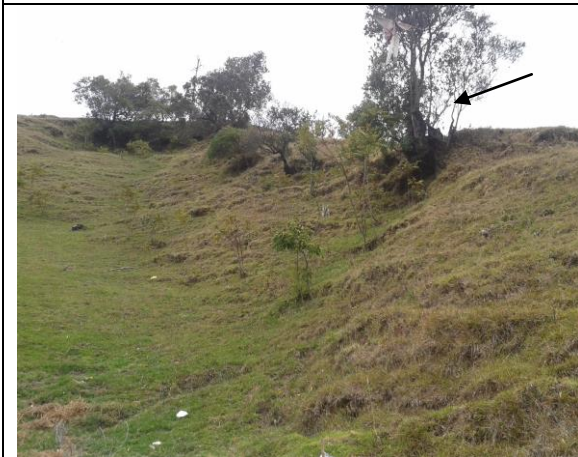
Cobertura existente: Pastos y escasa cobertura arbórea.

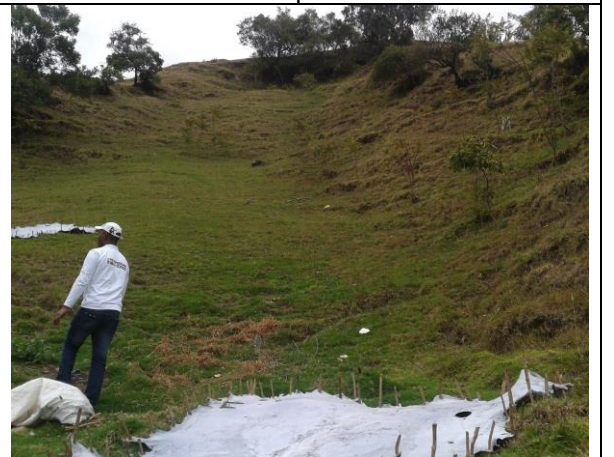
Asentamientos del terreno, altas pendientes y reptación.

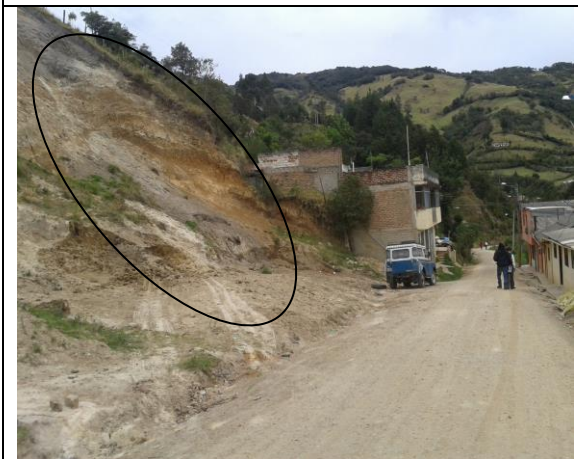
Deslizamientos de material

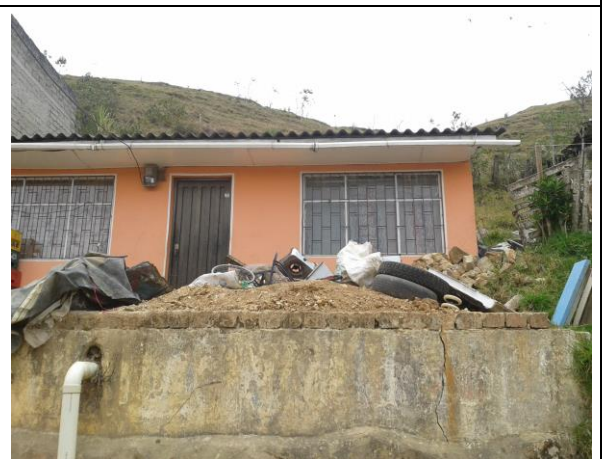
Viviendas ubicadas en la parte baja de la ladera

- Se recomienda al CMGRD del municipio de Belén efectuar un monitoreo continuo a los procesos geomorfológicos y movimientos del terreno identificados, para establecer la amenaza y controlar el impacto que puedan generar. El monitoreo se debe realizar antes y durante la época de invierno, época en la que se desencadenan las mayores afectaciones por movimientos lentos del terreno, deslizamientos e intensificación de procesos erosivos. Adicionalmente realizar la evacuación total de las viviendas ubicadas al pie del talud a sitios estables.
