CORPONARIÑO
SUBDIRECCIÓN DE CONOCIMIENTO Y EVALUACIÓN AMBIENTAL
CARACTERIZACIÓN AMBIENTAL DE AMENAZAS NATURALES.

**INFORME No. 449, VISITA TÉCNICA PARA CARACTERIZACIÓN DE
AMENAZA A PUNTOS CRÍTICOS, MUNICIPIO DE SAN LORENZO,
DEPARTAMENTO DE NARIÑO.**

17 de Octubre de 2013
SAN JUAN DE PASTO

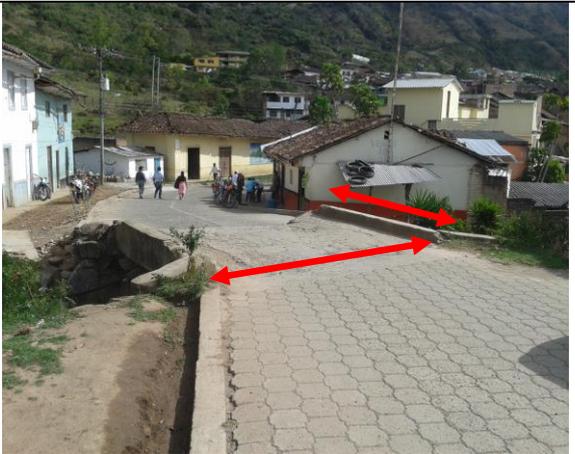
En el momento de la visita se observó un puente de construcción tipo colonial que está en malas condiciones y en la actualidad no cumple con las normas vigentes de construcción. Entre las características principales de este puente podemos mencionar, su cimentación es de concreto ciclópeo, la losa superior o tablero es en concreto reforzado, tiene un cuerpo semicircular con mampostería en ladrillo y sus estribos fueron construidos en concreto simple y sus dimensiones son: Longitud de 5.1 m, ancho 4.4 m y una altura de aproximadamente 4 m. Se observa un tablero que está totalmente deteriorado, con algunos agrietamientos y deflexiones.

<p>Dimensiones del puente: Longitud, L= 5,1m, Ancho A=4,4 m y altura H= 4 m.</p>
<p>Vista de la cabecera municipal de San Lorenzo.</p>	<p>Dimensiones del puente: Longitud, L= 5,1m, Ancho A=4,4 m y altura H= 4 m.</p>

- Se recomienda a la alcaldía municipal realizar el diseño y la construcción de un puente en esta zona teniendo en cuenta el Transito Promedio Diario (TPD) de vehículos livianos y pesados, al igual que el caudal máximo que presenta la quebrada La Chorrera en tiempos de invierno.
- Se recomienda al CMGRD, efectuar un constante monitoreo antes y durante la época de invierno al cauce de la quebrada La Chorrera, época en la que se presentan el caudal máximo y puede presentarse un posible desbordamiento de la misma.

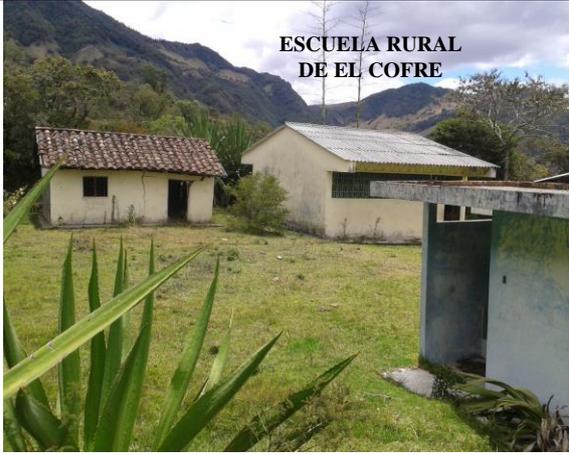
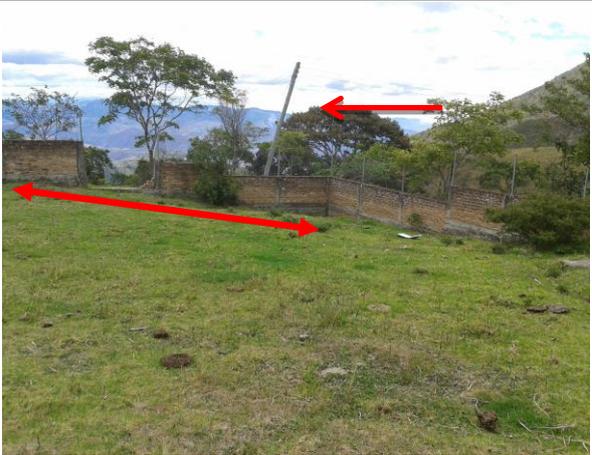
La Escuela Rural de la vereda El Cofre se encuentra en total abandono debido a las condiciones de inestabilidad de la infraestructura y el severo asentamiento que presenta esta zona, se observó grietas en muros y pisos, cubiertas totalmente destruidas y asentamientos del terreno.

Registro fotográfico de las instalaciones de la Escuela Rural del Cofre.	Asentamientos del terreno

- Se recomienda a la alcaldía municipal la gestión para adquirir recursos económicos para realizar la construcción de la nueva escuela de la vereda El Cofre.

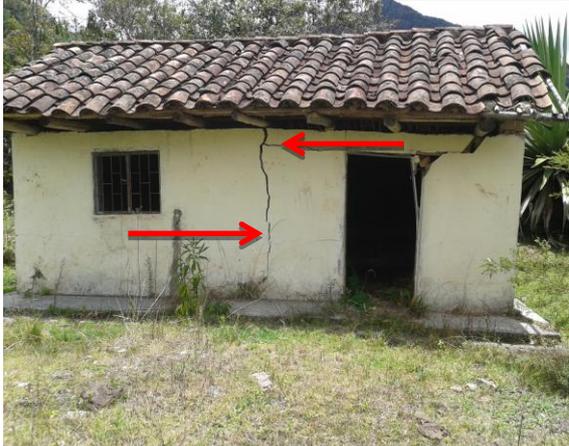
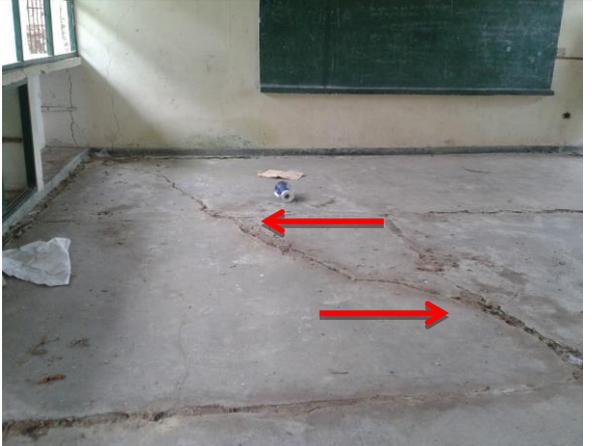
Grietas en muros	Grietas en pisos

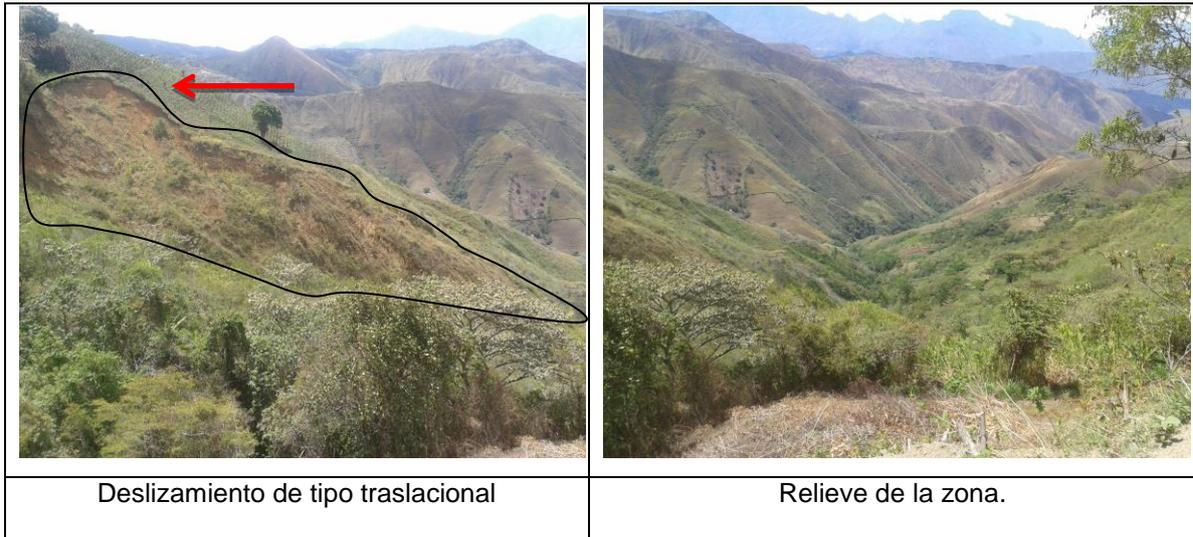
El tipo de relieve presente en la zona es montañoso con alturas superiores a 400 m tomados desde el pie hasta la corona de la ladera, con una inclinación de aproximadamente 60 grados, cobertura herbácea y arbórea con presencia de cultivos primarios como café, caña y plátano.

En la pasada ola invernal 2010-2011 se produjo un deslizamiento de tipo traslacional en un talud de aproximadamente 150 m de altura, una longitud horizontal de 25 m y espesor de masa desplazada de 2 m, volumen desplazado de aproximadamente 7500 m³, lo que afecto cultivos y lotes de propiedad privada. En la parte baja del deslizamiento pasa una quebrada y en el momento que se produjo dicho fenómeno el material se alojó sobre el cauce de la quebrada produciendo represamiento lo cual fue subsanado por los habitantes de la zona.

- Se debe implementar establecimientos forestales en alta densidad con especies nativas de regular crecimiento vertical sobre el área deteriorada en la zona media y baja de la ladera, lo anterior con el objeto de minimizar impactos de procesos naturales que favorecen la erosión como la lluvia y acciones antrópicas relacionadas con manejo inadecuado del suelo mediante establecimiento de cultivos.
- Se recomienda al CMGRD, efectuar un constante monitoreo antes y durante la época de invierno, época en la que se pueden presentar posibles deslizamientos y desprendimientos de laderas.
