**CORPONARIÑO  
SUBDIRECCION DE CONOCIMIENTO Y EVALUACION AMBIENTAL  
CARACTERIZACION AMENAZAS NATURALES**

**INFORME No 146, VISITA TECNICA AL MUNICIPIO DE SAN BERNARDO  
AREA INESTABLE VEREDA MIRADOR LA PLAYA Y PUEBLO VIEJO,  
CORREGIMIENTO DE SAN BERNARDO ESPECIAL  
DEPARTAMENTO DE NARIÑO**

**30 DE DICIEMBRE DE 2010  
SAN JUAN DE PASTO**

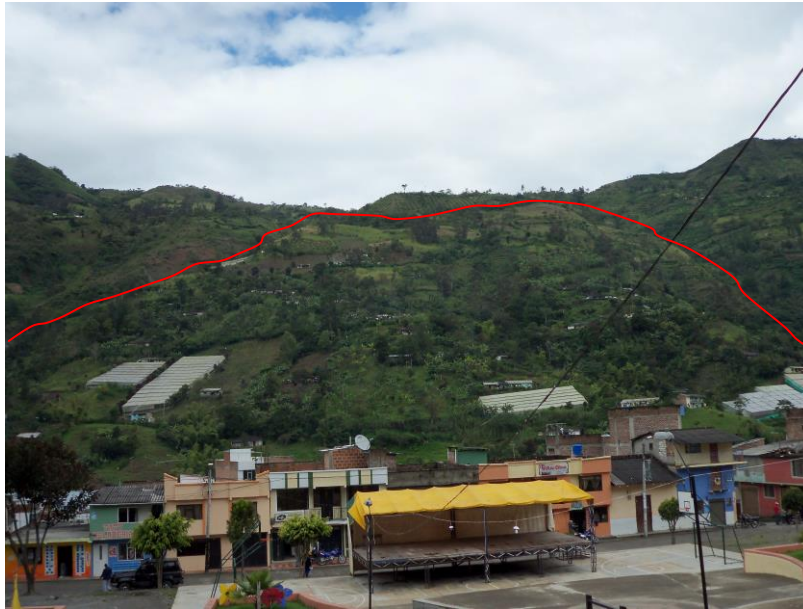
En La vereda Mirador La Playa, se observa un desplazamiento de un bloque que está limitado al Oriente por la quebrada San Bernardo; Occidente vereda El Pindal Alto; Norte quebrada Argotty y Sur quebrada Lassos como se observa en la fotografía No 1.

Fotografía No 1. Bloque que está en movimiento

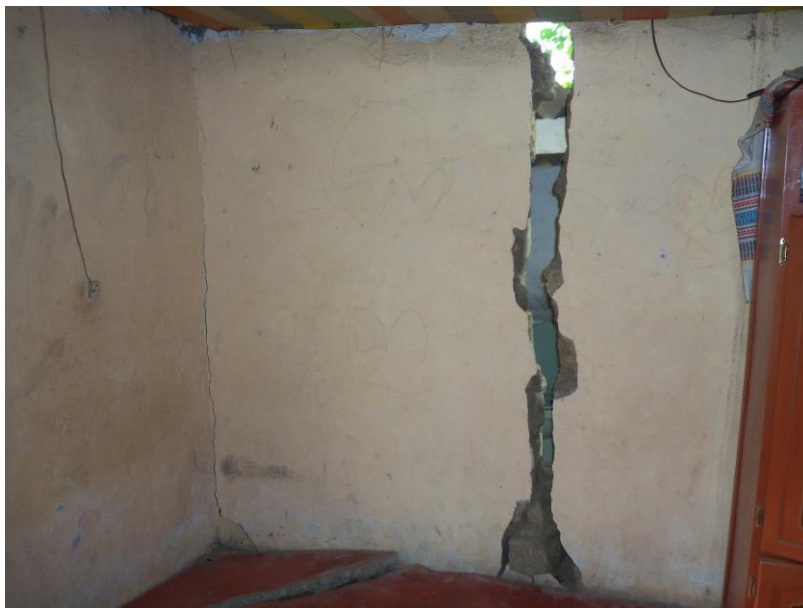
Dentro de este sector hay varias casas que por el efecto del desplazamiento están agrietadas, como la casa de de la señora Gladys Bolaños fotografía No 2, que tiene fisuras en las paredes de aproximadamente 15 cm y en el piso, todas las viviendas de esta vereda son de adobe unidos con barro.

Fotografía No 2. Grietas en las paredes y piso, casa Gladys Bolaños.

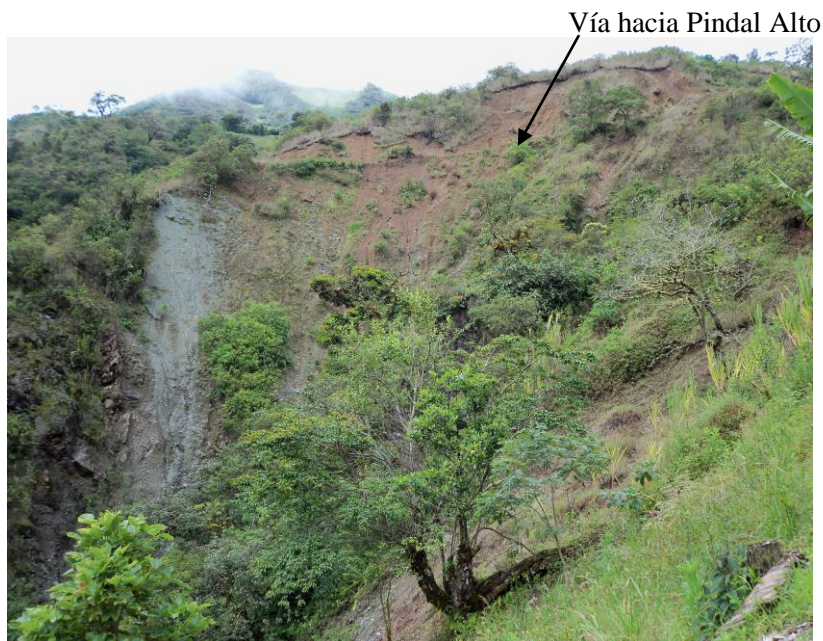
Hacia la quebrada Lassos que es el límite de la vereda San Francisco y la vereda el Mirador la Playa se observa unos deslizamientos antiguos y recientes como se observa en la fotografía No 3.

Fotografía No 3. Deslizamientos sobre la quebrada Lassos.

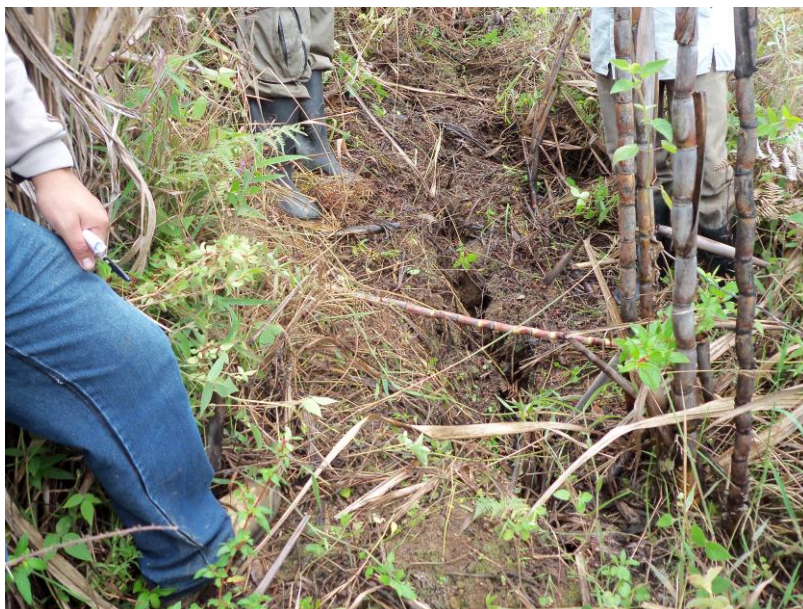
En el lote de la señora Emerita Bravo con coordenadas E: 1002925 y N: 659726, se observa grietas de 40 cm aproximadamente y desplazamiento vertical de 4 m. Como se observa en la fotografía No 4.

Fotografía No 4. Grietas en la parte superior del bloque.

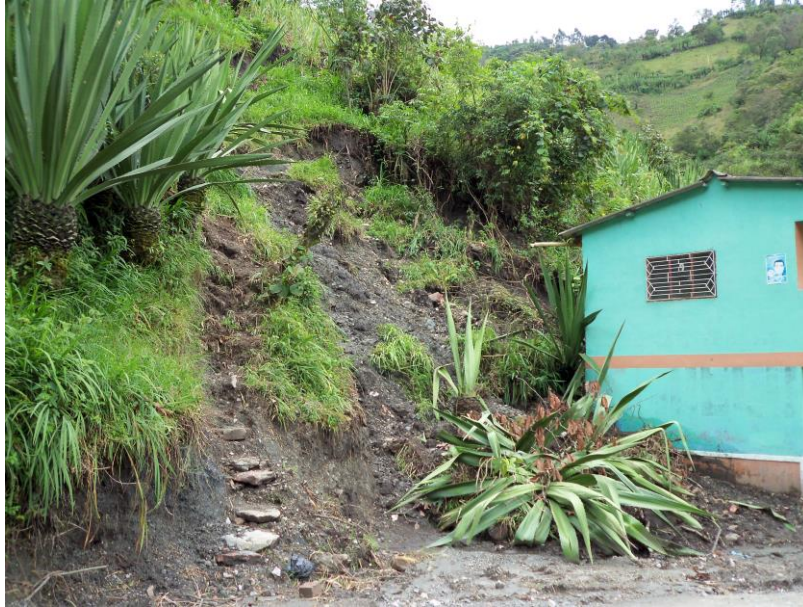
En la vereda Pueblo Viejo, sobre la vía que conduce San Bernardo – La Cruz, con coordenadas E: 1004231 y N: 660529, se observa el deslizamiento que causo el daño a la vivienda del señor Luis Delgado, a unos 60 m, se localiza la casa del señor José Hernán Delgado, donde se observa el desplazamiento vertical de 1.5 m. En este sector se encuentra 6 viviendas que son afectadas por el desplazamiento que tiene el sector de Pueblo Viejo. Ver fotografía No 5

Fotografía No 5. Casa del señor Luis Delgado.
