INFORME CONTROL Y MONITOREO 3629/23

REFERENCIA: GESTIÓN DE RIESGO, DESLIZAMIENTOS, PERDIDA DE BANCA.

MUNICIPIO: BUESACO

UBICACIÓN: BUESACO, VIA BUESACO- VILLA MORENO

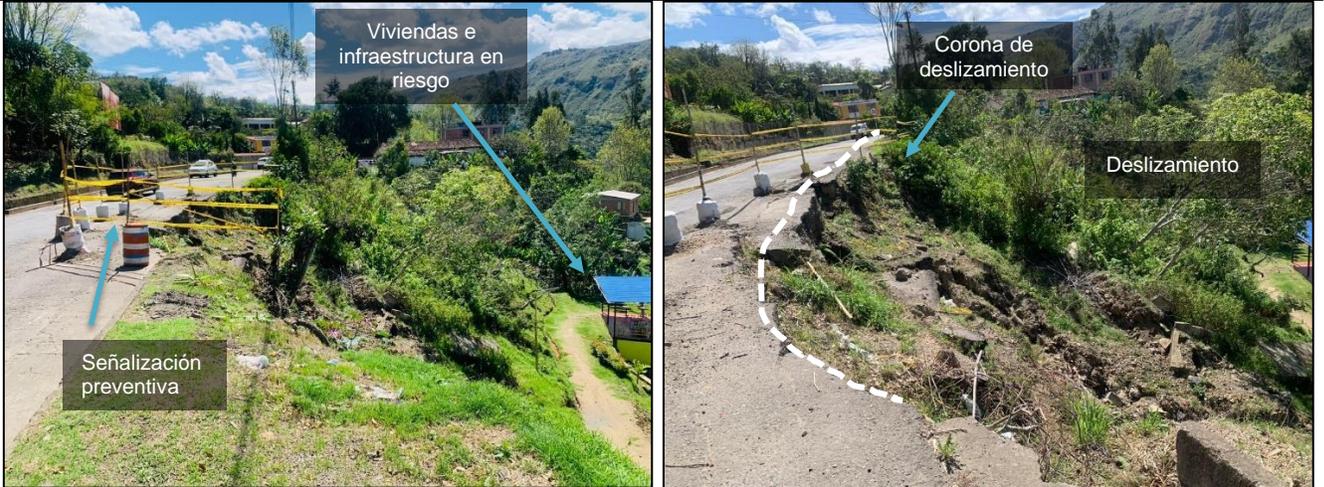
PUNTO 1. DESLIZAMIENTO		
Tipo de fenómeno	Deslizamiento rotacional	
Coordenadas geográficas	1° 22' 6,000" N, 77° 9' 52,000" W	
Situación encontrada	Remoción en masa, deslizamiento rotacional	
Descripción general	<p>Durante la visita, en inmediaciones del casco urbano de Buesaco, se evidenciaron deslizamientos de tipo rotacional, con una superficie de falla cóncava, presentando un escarpe principal hacia la parte mas alta de la ladera en los taludes inferiores de la vía, aledaños al casco urbano y depósitos asociados a los mismos (material erosionado y transportado; por la naturaleza de este tipo de movimiento en masa se observan agrietamientos en su parte superior. Las grietas son de aproximadamente 15 centímetros ancho y se observan desplazamientos verticales centimétricos, estas grietas tiende a generar nuevas superficies de deslizamientos. Las dimensiones de los deslizamientos se asocian en la Tabla 2.</p> <p>La litología asociada a los deslizamientos corresponde a Los Esquistos de Buesaco en su mayoría, compuesto por rocas metamórficas que se caracterizan por su baja cohesión entre planos, lo que traduce una alta propensividad de caída y resquebrajamiento. También se presentan deslizamientos en depósitos asociados a actividad fluvio-glacial, lahares y lavas. Se presume que la superficie de deslizamiento se genera bajo los depósitos fluvio-glaciares o acumulaciones de piroclastos que suprayacen a las rocas del sector (Esquistos de Buesaco y Complejo Quebradagrande.</p> <p>La geomorfología de la zona es abrupta, con algunos lineamientos de falla, se destaca la influencia de la Falla Buesaco en las condiciones geomorfológicas y tectónicas que aumentan la susceptibilidad a la ocurrencia de los deslizamientos. Se destacan geoformas asociadas a glaciaciones como valles en U, en el sector de Villa Moreno. Y laderas erosivas con pendientes pronunciadas que oscilan entre los 70 ° y 80 °.</p> <p>Junto a la mayoría de deslizamientos se observan viviendas habitadas y lugares de recreación, los cuales están en constante riesgo. Se recomienda el monitoreo continuo.</p>

Figura 3. Deslizamiento rotacional en el casco urbano de Buesaco, aledaño al Estadero El Coral (PUNTO 1)

CORPORACION AUTONOMA REGIONAL DE NARIÑO		Versió:2	
	FORMATO INFORME, CONCEPTO TECNICO E INFORME DE CONTROL Y MONITOREO		Página: 8 de 30	Fecha: 05/04/2021
			Responsable: Subdirector (a) de Conocimiento y Evaluación Ambiental	
Recomendaciones	<p>Se recomienda tomar medidas de reducción del riesgo prioritarias sobre las vías y laderas, las cuales deberán estar enfocadas al manejo de aguas, estabilización de taludes y señalización preventiva, con el fin de reducir los efectos generados por los procesos erosivos y prevenir la detonación de los fenómenos naturales para la segunda temporada de lluvias que se presenta en la zona andina del departamento de Nariño.</p> <p>Se recomienda implementar sistemas de monitoreo de alertas tempranas para conocer el avance del desplazamiento, considerando que la ocurrencia de nuevas grietas puede significar el inicio o continuación de un movimiento en masa. Si se tienen dificultades técnicas y/o presupuestales, se puede realizar el monitoreo mediante métodos artesanales que pueden aplicar para monitorear el avance de las grietas, con base en literatura relacionada y lo establecido en la guía para el Desarrollo de Sistemas de Alerta Temprana (SAT) de la UNGRD, con el fin de reducir el riesgo de desastre y tomar las medidas que se consideren pertinentes.</p> <p>Se recomienda que en el municipio se realicen campañas educativas para concientizar a la comunidad sobre el manejo y aprovechamiento racional de los recursos naturales y el ambiente, indicando en forma técnica el uso adecuado y manejo de suelos, aguas y bosques, los tipos de cultivos favorables para el control y mitigación de procesos erosivos, entre otros aspectos; así mismo, es necesario que la comunidad conozca sobre las amenazas presentes en su territorio, para que puedan tomar acciones preventivas y correctivas que les permitan reducir el riesgo de desastres.</p> <p>Se recomienda a la Alcaldía Municipal Buesaco, realizar constante monitoreo y control a los deslizamientos generados sobre la vía Buesaco-Villa Moreno, implementar señalización preventiva. En caso de avance de grietas, las personas deben ser evacuadas.</p>

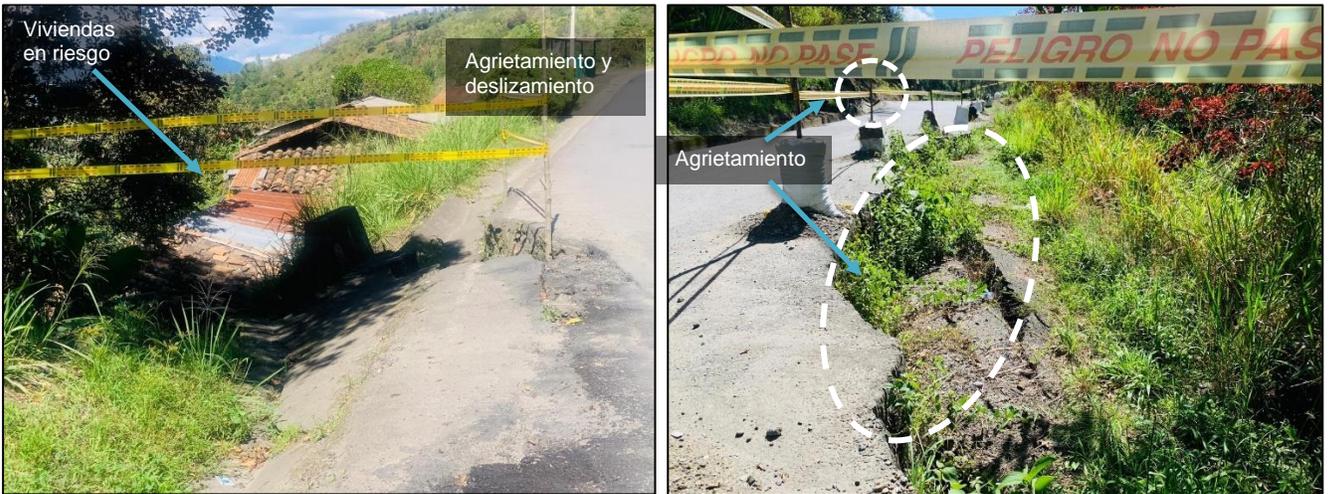
Figura 4. A. Deslizamiento rotacional y agrietamiento (PUNTO 3) B. Agrietamiento sobre la vía Buesaco- Buesaquito (PUNTO 4).

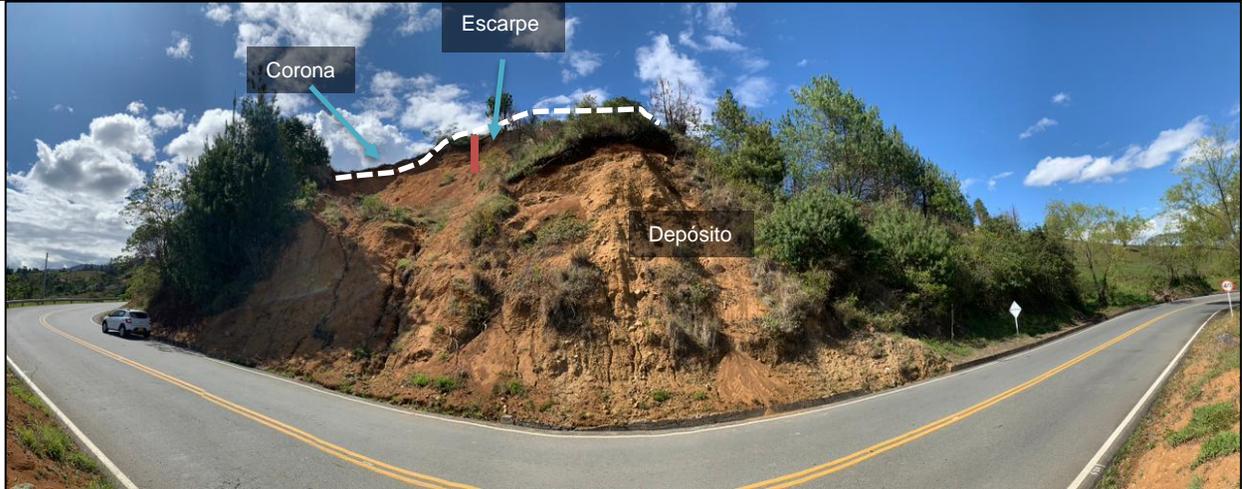
Figura 5. Deslizamiento rotacional retrogresivo (PUNTO 6)

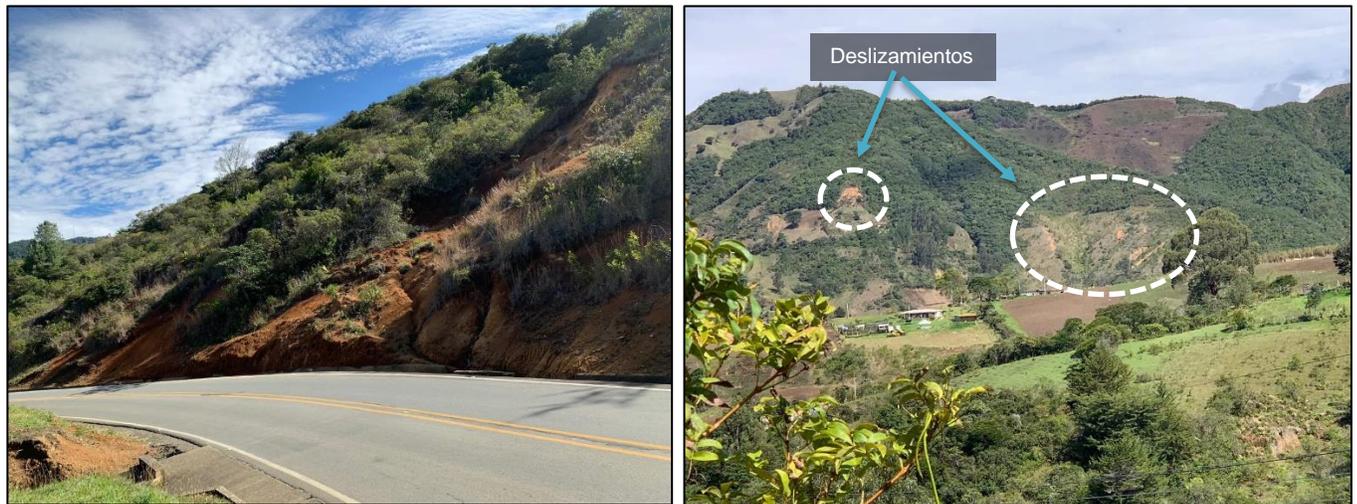
Figura 6. A. Deslizamiento rotacional (PUNTO 7). B. Deslizamientos en ladera opuesta del PUNTO 7

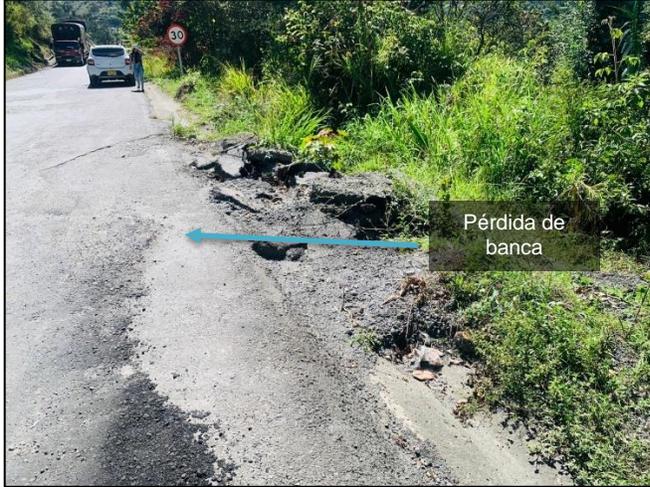
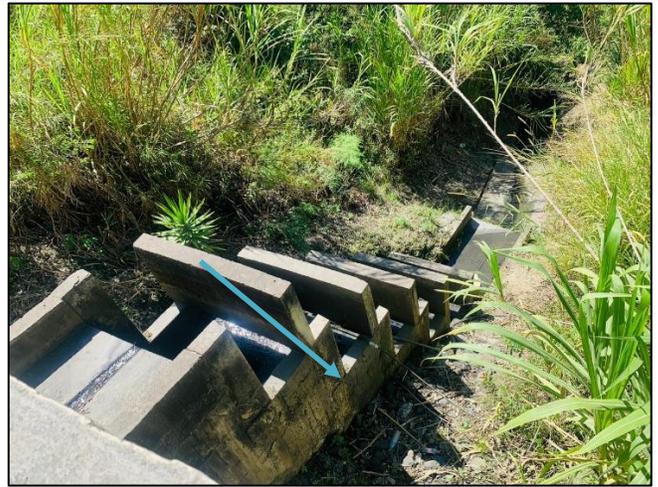
PUNTO 2. PERDIDA DE BANCA	
Tipo de fenómeno	Deslizamiento, pérdida de banca
Coordenadas geográficas	1° 21' 42,000" N 77° 10' 5,000" W
Situación encontrada	Perdida de banca, vía Buesaco- Villa Moreno

CORPORACION AUTONOMA REGIONAL DE NARIÑO	Versió:2	
	FORMATO INFORME, CONCEPTO TECNICO E INFORME DE CONTROL Y MONITOREO	Página: 11 de 30	Fecha: 05/04/2021
		Responsable: Subdirector (a) de Conocimiento y Evaluación Ambiental	
	<p>En el trayecto desde el casco urbano de Buesaco hasta Villa Moreno (Figura 7), se evidenciaron dos pérdidas de banca, producto de la ocurrencia de deslizamientos y agrietamientos.</p> <p>Los factores determinantes para la ocurrencia de estos movimientos en masa incluyen la abrupta pendiente de la zona, el tipo de roca e infiltración de agua entre láminas de rocas metamórficas esquistosas.</p> <p>En la zona se han desarrollado muros de contención y obras de mitigación, asociadas al control de agua.</p>		
Recomendaciones	<p>Es necesario monitorear las obras de mitigación existentes, en cuanto a su efectiva acción ante los procesos erosivos que se presentan en la quebrada Panancas y el río Buesaquito; realizar estudios técnicos pertinentes, que incluyan análisis de erosión hídrica y dinámica fluvial.</p> <p>Se debe realizar constante control y monitoreo a los sectores descritos en este informe y los demás donde se puedan ver afectadas personas, viviendas, puentes, cultivos, vías, etc., con el fin de brindar una respuesta oportuna ante los fenómenos amenazantes que se presentan. Revisar constantemente el aporte de material (deslizamientos) pendiente abajo, donde se puedan generar represamientos en la quebradas.</p> <p>Se recomienda implementar sistemas de monitoreo de alertas tempranas. Si se tienen dificultades técnicas y/o presupuestales, se puede realizar el monitoreo mediante métodos, con base en literatura relacionada y lo establecido en la guía para el Desarrollo de Sistemas de Alerta Temprana (SAT) de la UNGRD, con el fin de reducir el riesgo de desastre y tomar las medidas que se consideren pertinentes. Para el caso en específico se sugiere usar los métodos del pluviómetro y limnímetro, y así registrar las crecientes súbitas para determinar umbrales máximos para cada caso.</p> <p>Se recomienda la limpieza y mantenimiento de cunetas, alcantarillado y canales para evitar que se sature el agua, acomodar sedimentos y realizar obras de contención.</p>

Figura 7. A. Pérdida de banca (PUNTO 2) B. Obra de mitigación y contención

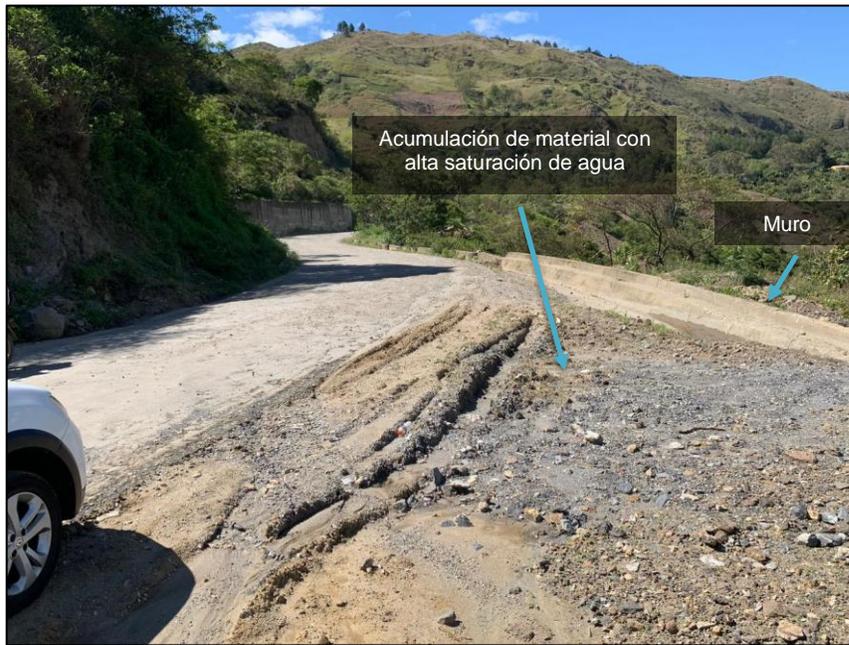
Figura 8. Pérdida de banca y muro de contención en sector Buesaquito.
