| | FORMATO INFORME, CONCEPTO TECNICO E INFORME DE CONTROL Y MONITOREO | Página: 1 de 30 | Fecha: 05/04/2021 |

INFORME CONTROL Y MONITOREO 3056/23

REFERENCIA: GESTIÓN DE RIESGO, DESLIZAMIENTOS, REPTACIÓN, AVENIDAS TORRENCIALES.

UBICACIÓN DEL PROYECTO: CORREGIMIENTO EL ENCANO

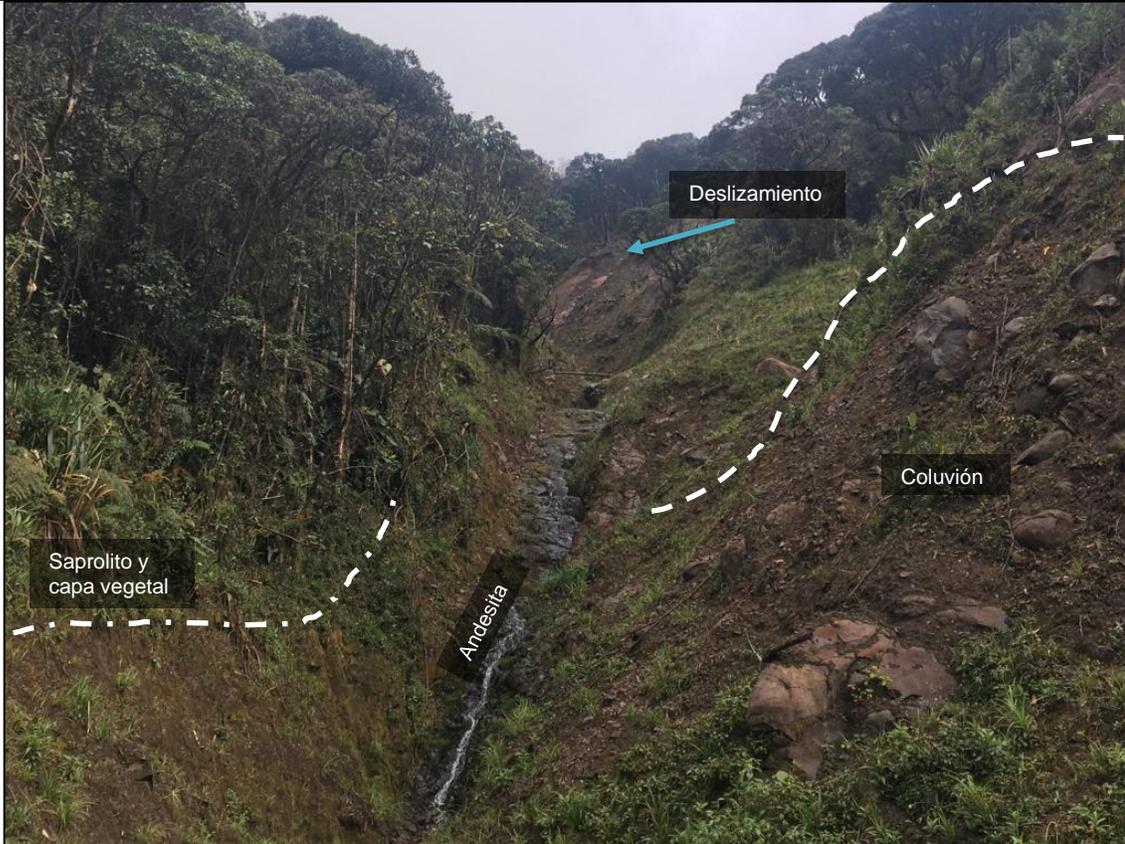
| Situación encontrada | Deslizamiento activo sobre la vía Pasto- El Encano. | | | |
| Descripción general | <p>Durante la visita, sobre la vía Pasto – El Encano, se evidenció un deslizamiento rotacional activo (Figura 5) y un depósito asociado al mismo; una superficie de falla cóncava, presentando un escarpe principal hacia la parte mas alta de la ladera. El movimiento en masa generado tiene una corona de 20 metros y 50 metros de altura.</p> <p>Sobre la margen izquierda de la carretera (Pasto-El Encano) se encuentra un coluvión de 10 metros de alto y 8 metros de ancho, el cual está en contacto con andesitas y con material saprolítico producto de la alteración de rocas volcánicas.</p> <p>Sobre el coluvión se encuentra una nueva superficie de deslizamiento, ubicada en la parte superior de la ladera, que posee una cobertura de bosque denso y un escarpe aproximado de 3 metros.</p> <p>Geomorfológicamente, el deslizamiento se encuentra ubicado sobre una ladera erosiva, con pendientes que oscilan entre los 60 y 70°.</p> <p>El material removido es de tamaño variado, de origen volcánico, poco consolidado, con humedad alta, los bloques de roca presentan meteorización esferoidal y en la roca in situ se observan grados de meteorización y alteración media, lo que genera propensividad a condiciones altas de erosión del terreno.</p> <p>Con respecto a la infraestructura asociada a la zona, se encontró un Box Culvert con una capacidad de 90 cm de diámetro, el cual controla el caudal de la quebrada y la escorrentía sobre el talud.</p> | | | |

Figura 5. Deslizamiento sobre la vía Pasto- El Encano.

| Recomendaciones | <p>Se recomienda tomar medidas de reducción del riesgo prioritarias sobre las vías y laderas, las cuales deberán estar enfocadas al manejo de aguas, estabilización de taludes y señalización preventiva, con el fin de reducir los efectos generados por los procesos erosivos y prevenir la detonación de los fenómenos naturales para la segunda temporada de lluvias que se presenta en la zona andina del departamento de Nariño.</p> <p>Se recomienda implementar sistemas de monitoreo de alertas tempranas para conocer el avance del desplazamiento, considerando que la ocurrencia de nuevas grietas puede significar el inicio o continuación de un movimiento en masa. Si se tienen dificultades técnicas y/o presupuestales, se puede realizar el monitoreo mediante métodos artesanales que pueden aplicar para monitorear el avance de las grietas,</p> | | | |

| | <p>con base en literatura relacionada y lo establecido en la guía para el Desarrollo de Sistemas de Alerta Temprana (SAT) de la UNGRD, con el fin de reducir el riesgo de desastre y tomar las medidas que se consideren pertinentes.</p> <p>Se recomienda que en el municipio se realicen campañas educativas para concientizar a la comunidad sobre el manejo y aprovechamiento racional de los recursos naturales y el ambiente, indicando en forma técnica el uso adecuado y manejo de suelos, aguas y bosques, los tipos de cultivos favorables para el control y mitigación de procesos erosivos, entre otros aspectos; así mismo, es necesario que la comunidad conozca sobre las amenazas presentes en su territorio, para que puedan tomar acciones preventivas y correctivas que les permitan reducir el riesgo de desastres.</p> <p>Se recomienda monitorear los incrementos de caudal de la quebrada y la efectiva acción de la obra de alcantarillado ante la eventual detonación de fenómenos naturales.</p> | | |

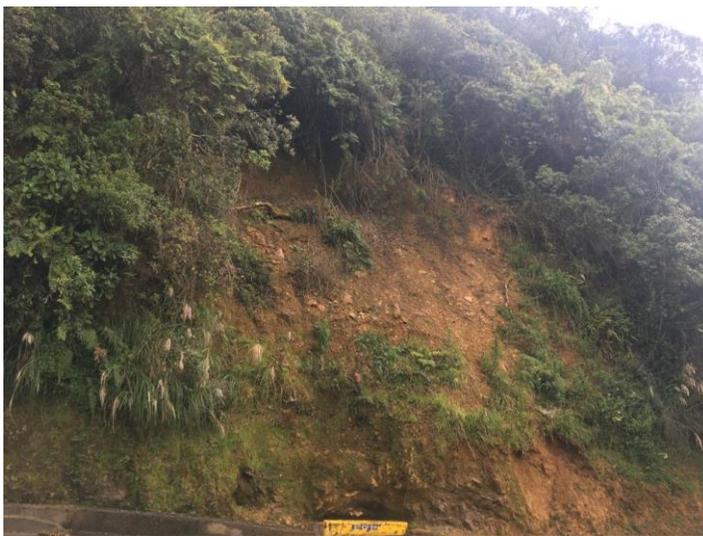
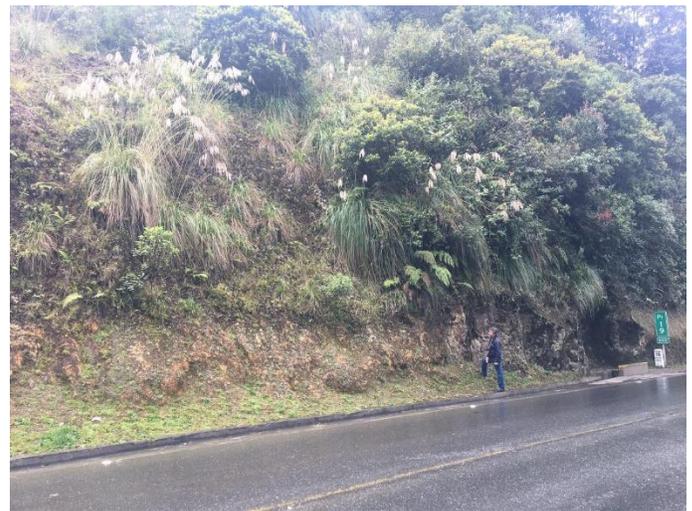
Figura 6: A. Deslizamiento traslacional (PUNTO 4) B. Deslizamiento rotacional (PUNTO 5)

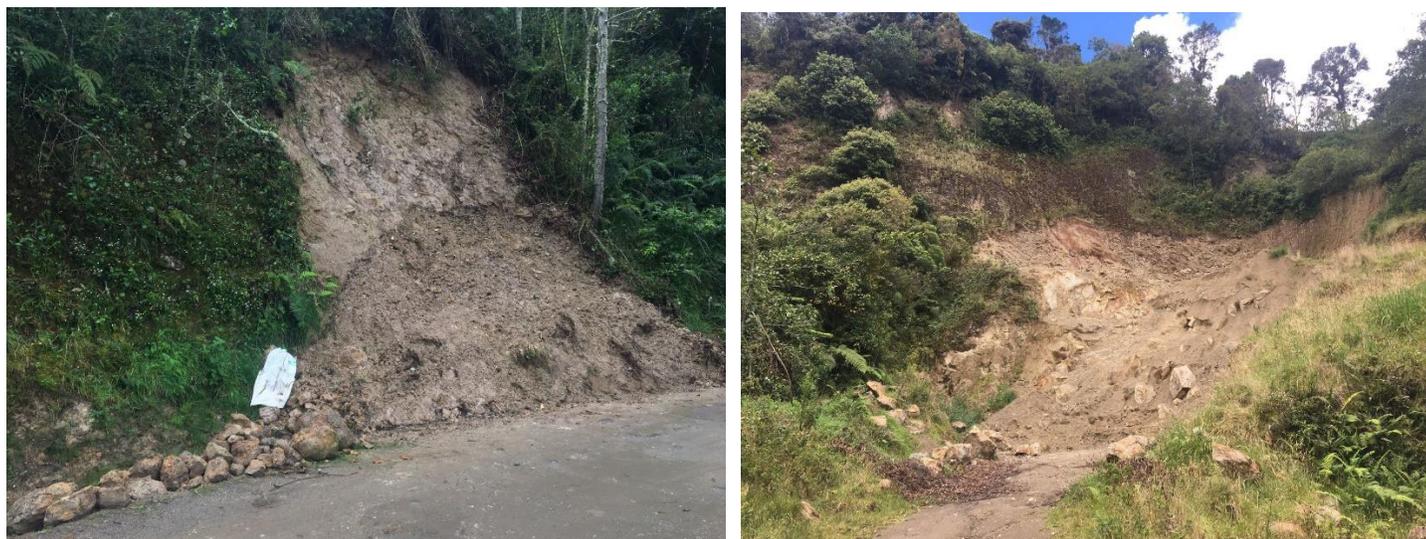
Figura 6. A. Deslizamiento traslacional (PUNTO 9) vereda Mojondinoy B. Cantera activa El Encano (PUNTO 10)

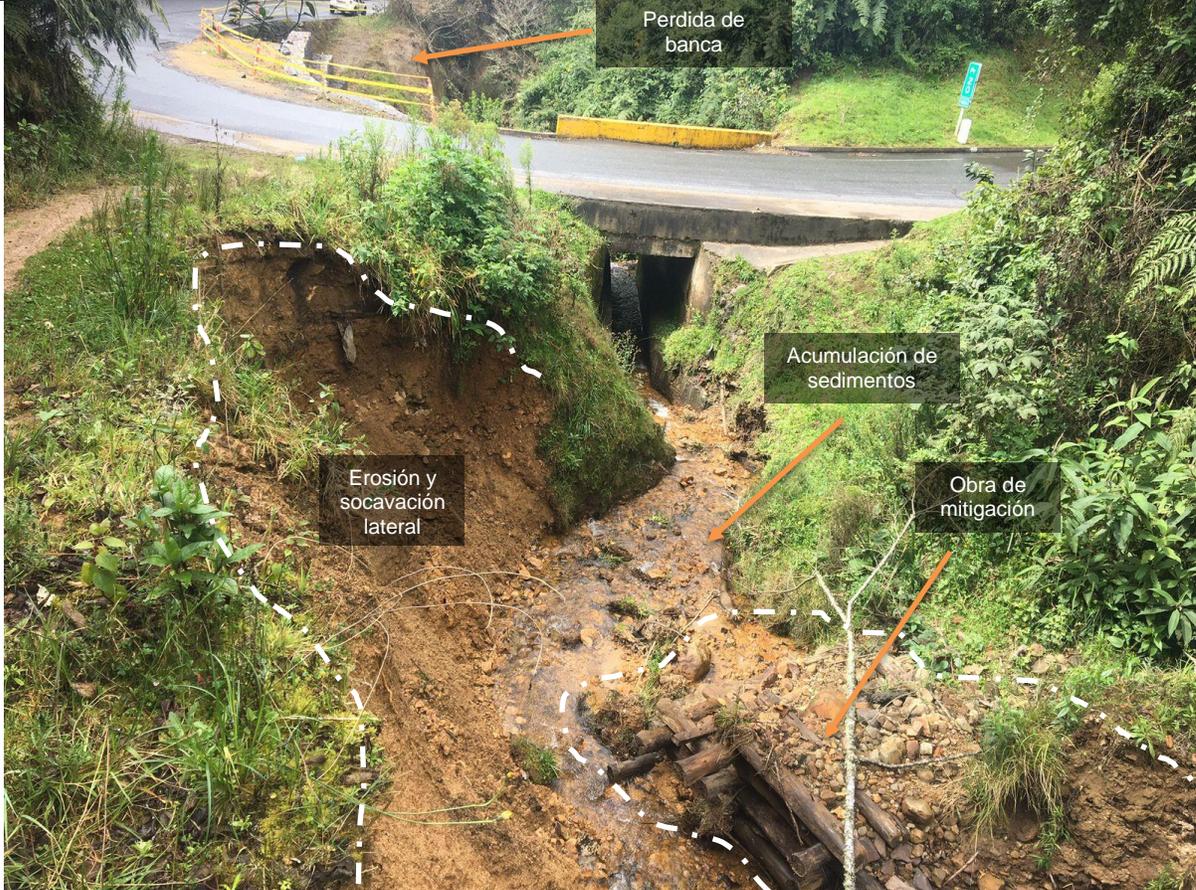
| PUNTO 2. AVENIDA TORRENCIAL | | |
|---|---|--|
| Situación encontrada | Avenida torrencial y socavación lateral, que ocasiona inestabilidad en la infraestructura vial, perdida de banca sobre la vía Pasto- El Encano. | |
| Descripción general | <p>Durante la visita, sobre la vía Pasto – El Encano, se evidenció una avenida torrencial (Figura 7) detonada por las altas precipitaciones y crecientes súbitas en el nivel de la quebrada, se determinó la erosión de los taludes marginales de la quebrada por socavación y vestigios de la depositación de material de arrastre. Este movimiento en masa representa la alta capacidad erosiva que la corriente adquiere en temporadas de lluvias, en conjunto con aporte de sedimentos, detritos y rocas, lo cual propicia la ocurrencia de deslizamientos y flujos.</p> <p>Se determinaron procesos de deforestación y reptación que aceleran la</p> | |

meteorización y erosión en las laderas que enmarcan los cuerpos de agua.

Figura 7. Avenida torrencial sobre la vía Pasto- El Encano.

| Recomendaciones | <p>Es necesario monitorear las obras de mitigación (Box Culvert) existentes, en cuanto a su efectiva acción ante los procesos erosivos que se presentan en la quebrada; realizar estudios técnicos pertinentes, que incluyan análisis de erosión hídrica y dinámica fluvial.</p> <p>Se debe realizar constante control y monitoreo a los sectores descritos en este informe y los demás donde se puedan ver afectadas personas, viviendas, puentes, cultivos, vías, etc., con el fin de brindar una respuesta oportuna ante los fenómenos amenazantes que se presentan.</p> <p>Se recomienda implementar sistemas de monitoreo de alertas tempranas. Si se tienen dificultades técnicas y/o presupuestales, se puede realizar el monitoreo mediante métodos, con base en literatura relacionada y lo establecido en la guía para el Desarrollo de Sistemas de Alerta Temprana (SAT) de la UNGRD, con el fin de reducir el riesgo de desastre y tomar las medidas que se consideren pertinentes. Para el caso en específico se sugiere usar los métodos del pluviómetro y limnómetro, y así registrar las crecientes súbitas para determinar umbrales máximos para cada caso.</p> <p>Se recomienda la limpieza y mantenimiento de cunetas, alcantarillado y canales para evitar que se sature el agua, acomodar sedimentos y realizar obras de contención.</p> <p>Efectuar programas y proyectos de reforestación y recuperación del área de influencia afectada con especies nativas, lo cual contribuye a la disipación de la energía por goteo de lluvia, mejorando los mecanismos hidrológicos y mecanismos sobre el suelo, con la finalidad de reducir la susceptibilidad y equilibrar los contenidos hídricos presentes en el subsuelo, así como generar una compensación y recuperación del ecosistema natural</p> |

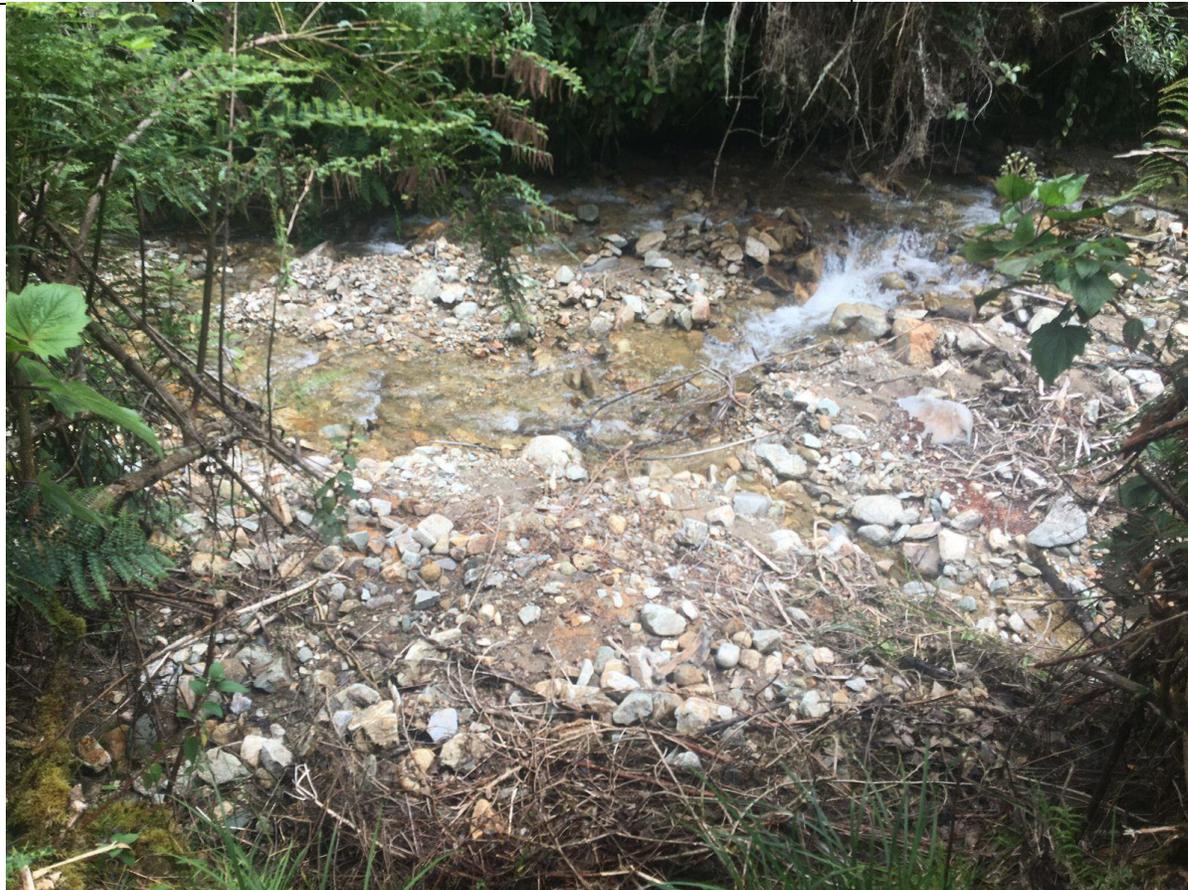
Figura 8. Avenida torrencial vereda El Motilón, El Encano (PUNTO 13).

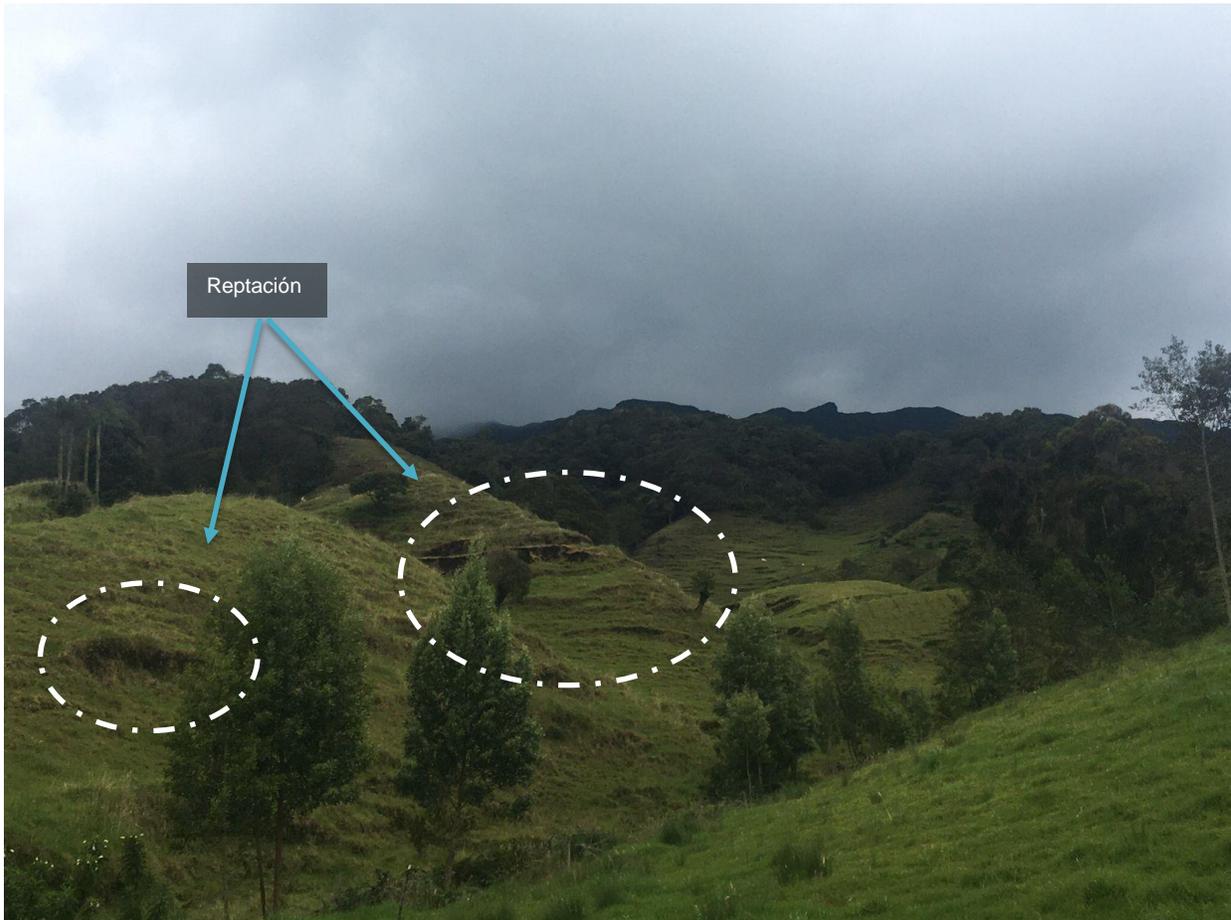
| PUNTO 3. REPTACIÓN | | |
|---|--|--|
| Situación encontrada | Inestabilidad en las laderas vía El Encano – vereda El Motilón. | |
| Descripción general | <p>Durante la visita, sobre la vía que conduce a la vereda El Motilón, se evidenciaron movimientos en masa caracterizados por su avance lento y progresivo, de tipo reptación (Figura 9); generando cambios geomorfológicos sobre las laderas de manera escalonada, zonas inestables en la vía principal y posible pérdida de banca. La zona que manifiesta este fenómeno tiene corona de aproximadamente 10 metros, 30 metros de altura con respecto a la vía y un ancho de 20 metros.</p> <p>El terreno tiene una pendiente compleja (cóncava – convexa) de 50°,</p> | |

| | donde predominan pastizales usados para ganadería y agricultura. | | |

Figura 9. Reptación sobre la vía El Encano- vereda El Motilón (PUNTO 11)

| Recomendaciones | <p>Implementar señalización preventiva, restrictiva e informativa indicando la amenaza que se presenta en el sector.</p> <p>Se debe realizar constante control y monitoreo a los sectores descritos en este informe y los demás donde se puedan ver afectadas personas, viviendas, puentes, cultivos, vías, etc., con el fin de brindar una respuesta oportuna ante los fenómenos amenazantes que se presentan.</p> <p>Teniendo la constante ocurrencia de movimientos en masa sobre la vía mencionada, se recomienda tomar medidas de reducción del riesgo prioritarias sobre laderas, las cuales deberán estar enfocadas al manejo de aguas, estabilización de taludes y señalización preventiva, con el fin de reducir los efectos generados por los procesos erosivos.</p> <p>Se recomienda implementar sistemas de monitoreo de alertas tempranas. Si se tienen dificultades técnicas y/o presupuestales, se puede realizar el monitoreo mediante métodos, con base en literatura relacionada y lo establecido en la guía para el Desarrollo de Sistemas de Alerta Temprana (SAT) de la UNGRD, con el fin de reducir el riesgo de desastre y tomar las medidas que se consideren pertinentes. Para el caso en específico se sugiere usar el método de las estacas artesanales, y así registrar los desplazamientos del terreno.</p> <p>Es importante resaltar que, las constantes e inadecuadas practicas antrópicas en las laderas (cultivos, ganadería intensiva y deforestación), son algunos factores que favorecen a la generación de procesos erosivos intensos, deslizamientos y avenidas torrenciales; por tal motivo es de vital importancia no ampliar los cultivos ya presentes en la zona, evitar la saturación de agua al terreno (riego), no realizar más intervenciones al terreno (zanjas).</p> | | |
